### 損害類型

(高雄莫蘭蒂颱風)

### 莫蘭蒂颱風簡介

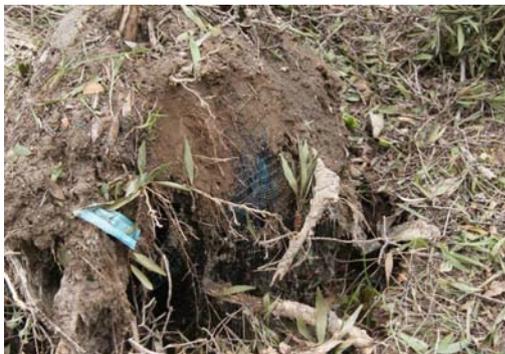
### 1. 樹木倒伏，栽植時黑網未除，包尿布

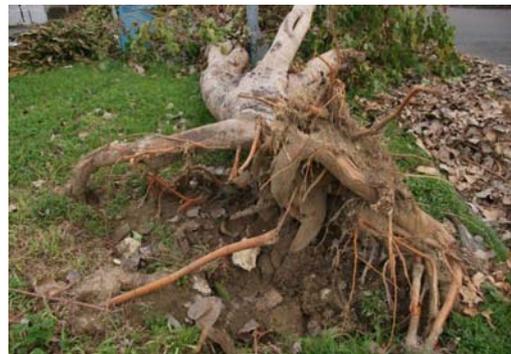
### 2. 樹木倒伏，栽植時，花台、植穴、容器苗盤根

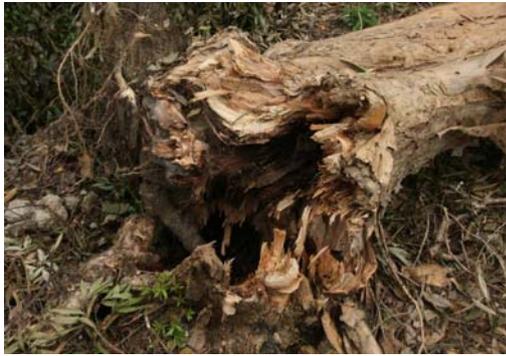
3. 樹木倒伏，根基腐朽(褐根病等)

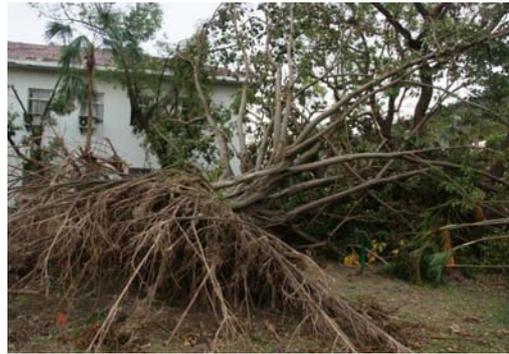
4. 樹木倒伏，樹冠過大

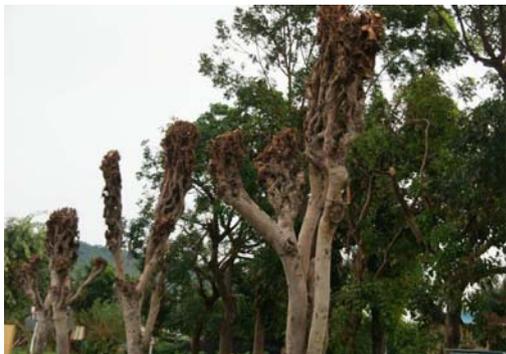
5. 樹木倒伏，樹幹斷頭，不定枝太多

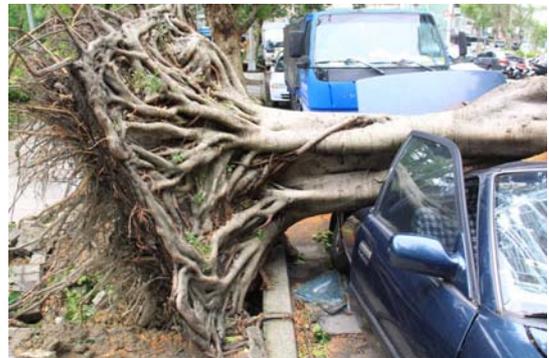
6. 樹木倒伏，基盤太小

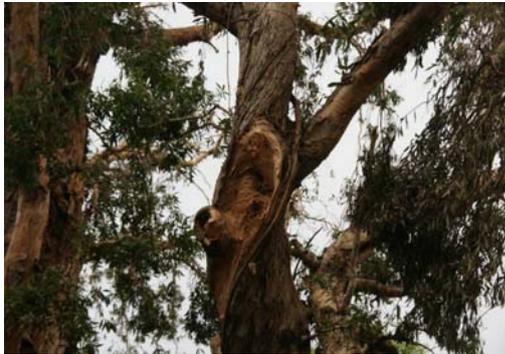
### 7. 樹幹枝條折斷，結構不良，內生樹皮

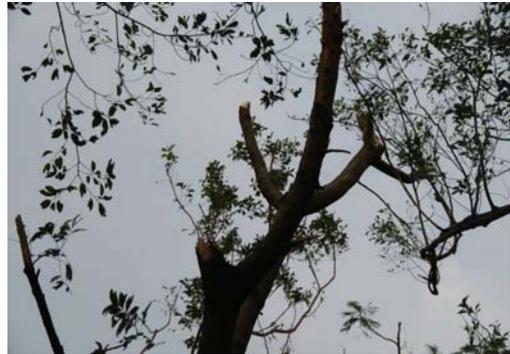
### 8. 樹幹枝條折斷，枝條過長

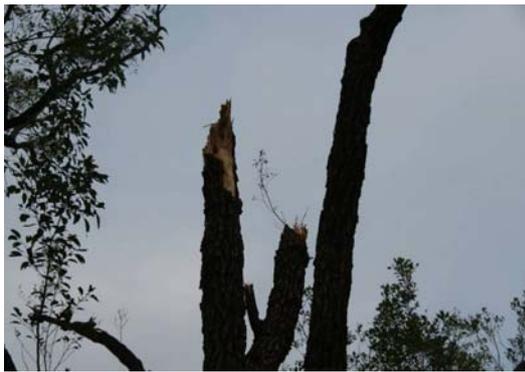
### 9. 樹幹主幹折斷，獅尾式修剪

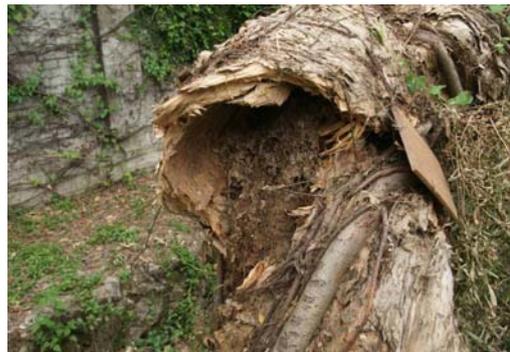
### 10. 樹幹主幹折斷，樹幹中空腐朽

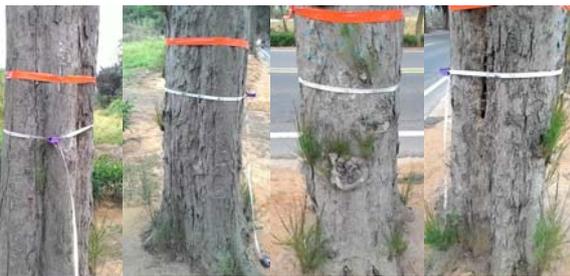
編號: 2211

樹種: 木麻黃 ( <i>Casuarina equisetifolia</i> )			
胸徑: 43 cm	樹高: 24.5 m		
冠幅:	冠中心 樹下高		
VTA 目視檢測結果			
分數	健康等級	備註	
樹冠: 8	第 2 級	輕度生病或虫害	
樹幹: 12	第 3 級	生病或中度虫害	
樹枝: 4	第 3 級	中度虫害	
葉面彈傷: 9	第 2 級	彈傷雖然良好，但已有些問題發生，需留意	
綜合評量及建議:	33	第 2 級 樹木輕度虫害或病斑	
備註: 生長初期，西側有弱根區生長，幹上有子實體			
NDT 檢測結果			
第一層 1.1 (m)			
腐朽空腐率	66%	蛀徑佔徑比	0.19
綜合建議			
危險，建議伐除。

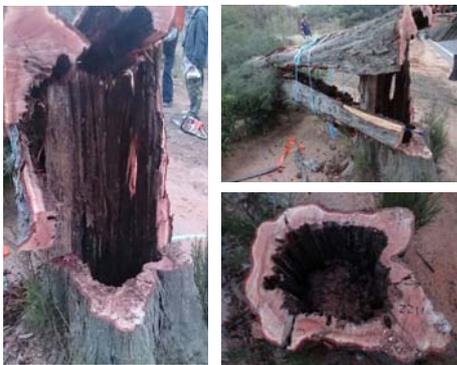
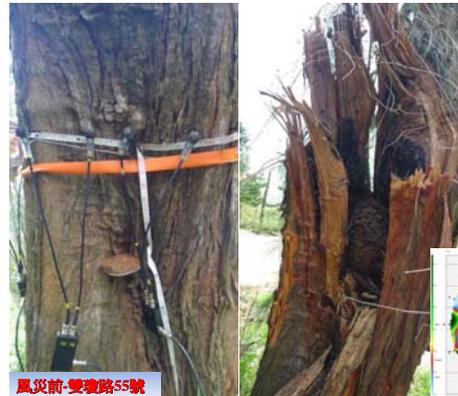
風災前-雙環路55號

## 金門木麻黃實際砍伐後結果
