生態保育措施自主檢查表

## 生態保育措施執行照片及說明

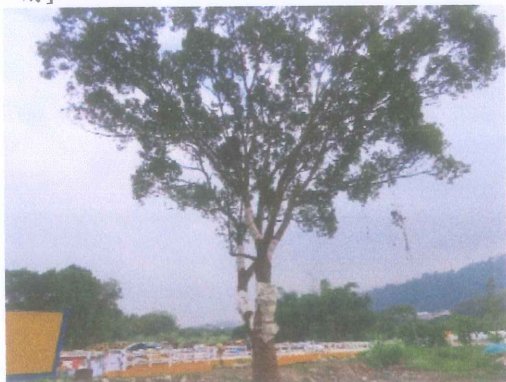
樟樹

說明：保全樟樹施工前狀態

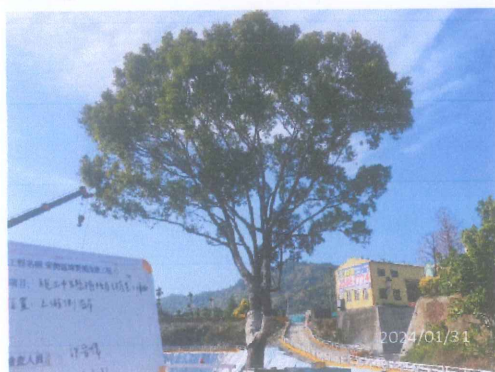
樟樹

說明：施工中生態檢核-樟樹

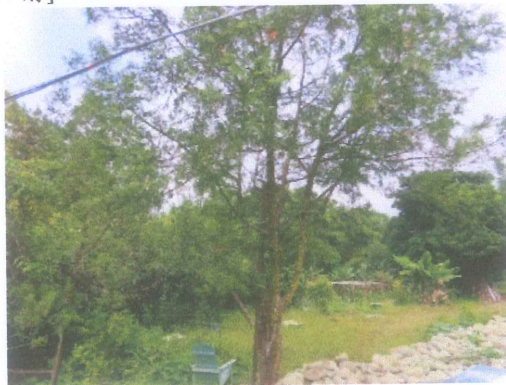
臺灣肖楠

說明：保全臺灣肖楠施工前狀態

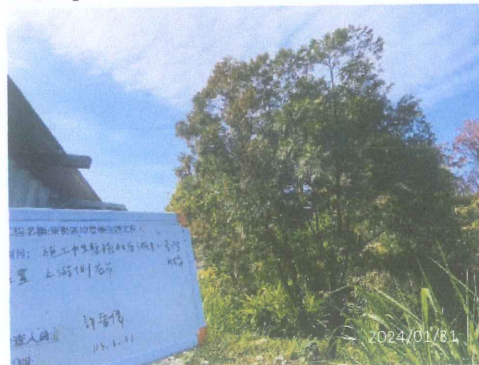
臺灣肖楠

說明：施工中生態檢核-台灣肖楠

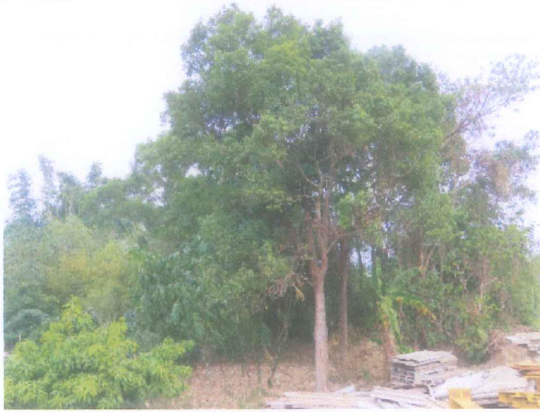
次生林植群  
座標(TWD97)：225709，2686274

說明：保全次生林施工前狀態

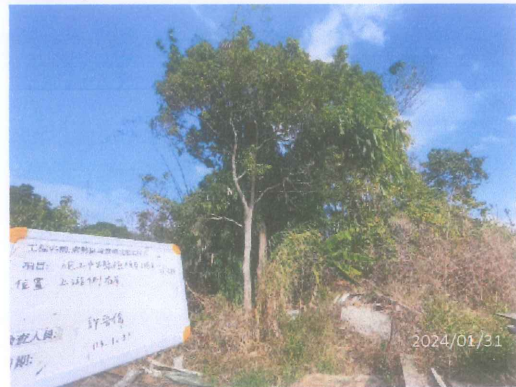
次生林植群  
座標(TWD97)：225709，2686274

說明：施工中生態檢核-次生林植群

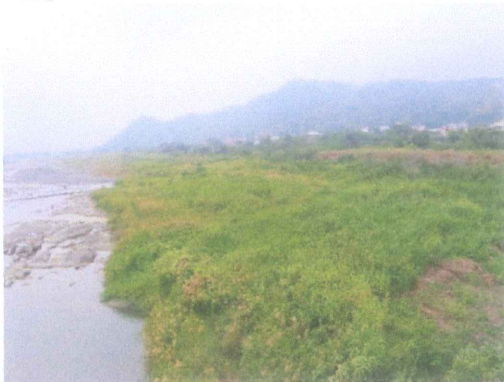
右岸濱溪帶  
座標(TWD97)：225535，2685945

說明：兩岸濱溪帶植被施工前狀態

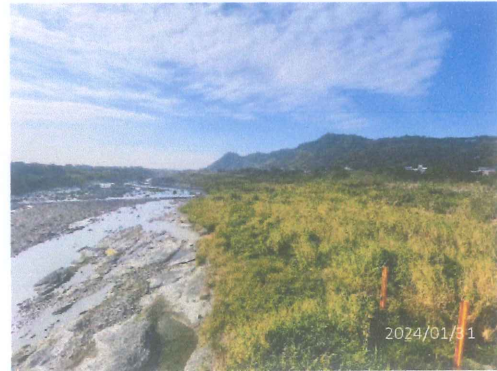
右岸濱溪帶  
座標(TWD97)：225535，2685945

說明：施工中生態檢核-濱溪帶
