## 生態保育措施自主檢查表

| 計畫或工程名稱 | 東勢區埤豐橋改建工程 | | | |
| 施工單位 | 協誠營造股份有限公司 | | | |

## 生態保育措施執行照片及說明(承攬廠商填寫)

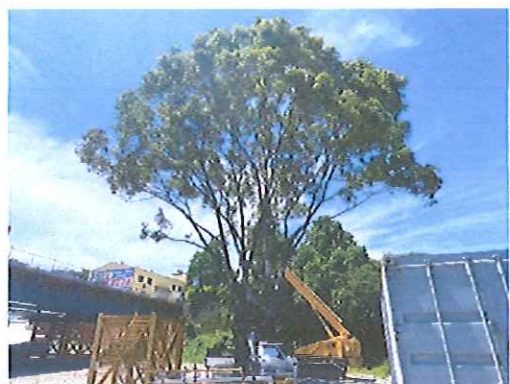
| 計畫或工程名稱 | 東勢區埤豐橋改建工程 | | | |
|---|---|---|---|---|
| 1. | 保留大樹 | 保留一棵樟樹大樹，其微棲地環境可供野生動物棲息，工程施作須予以迴避，並於樹體設置保護措施，且以警示帶圍圍，避免工程機械或車輛誤傷喬木。 | 樹體已設置保護措施及警示帶，並迴避該區域施工 | <input checked="" type="checkbox"/> 合格 <input type="checkbox"/> 異常<br><input type="checkbox"/> 有缺失需改正 |

| <p>日期：111/11/25<br/>說明：保全樟樹施工前狀態</p> | <p>日期：113/06/26<br/>說明：施工中生態檢核-樟樹</p> |

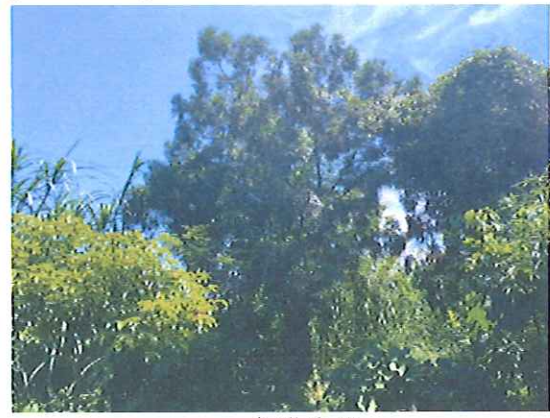
| 計畫或工程名稱 | 東勢區埤豐橋改建工程 | | | |
|---|---|---|---|---|
| 2. | 珍稀植物 | 保留一棵臺灣肖楠，其屬易危等級，雖屬人為栽植，非野生族群，但為保留珍稀植物種源，故將之列為保全對象，施工過程須迴避該樹，並設置保護措施，避免損傷樹體。 | 樹體已設置保護措施及警示帶，並迴避該區域施工 | <input checked="" type="checkbox"/> 合格 <input type="checkbox"/> 異常<br><input type="checkbox"/> 有缺失需改正 |

| <p>日期：111/11/25<br/>說明：保全臺灣肖楠施工前狀態</p> | <p>日期：113/06/26<br/>說明：施工中生態檢核-台灣肖楠</p> |

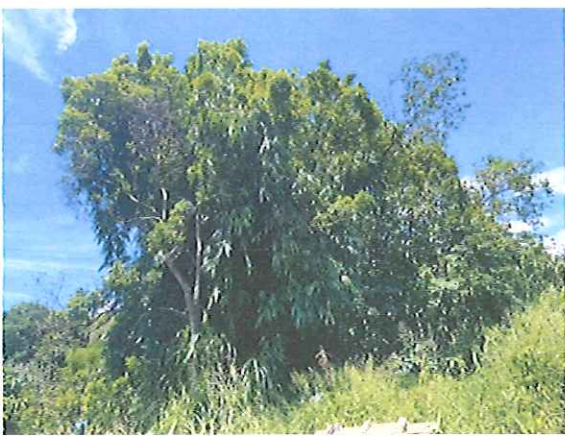
| 計畫或工程名稱 | 東勢區埤豐橋改建工程 | | | |
|---|---|---|---|---|
| 3. | 保留植群 | 保留工區干擾範圍旁之次生林植群，其森林層次組成複雜，為良好野生動物棲息處所，故予以迴避，以警示帶圍圍該區域，避免影響林木生長且干擾野生動物棲息環境。 | 次生林木已設置保護措施及警示帶，施工過程已迴避 | <input checked="" type="checkbox"/> 合格 <input type="checkbox"/> 異常<br><input type="checkbox"/> 有缺失需改正 |

| <p>日期：111/11/25<br/>說明：保全次生林施工前狀態</p> | <p>日期：113/06/26<br/>說明：施工中生態檢核-次生林</p> |

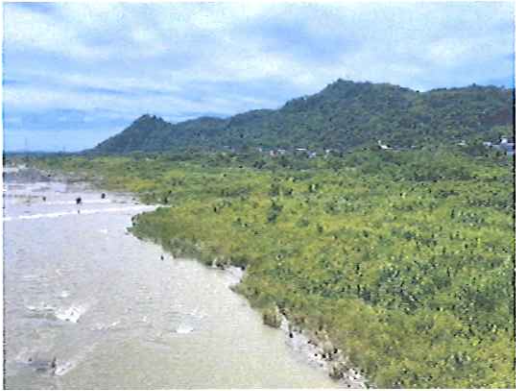
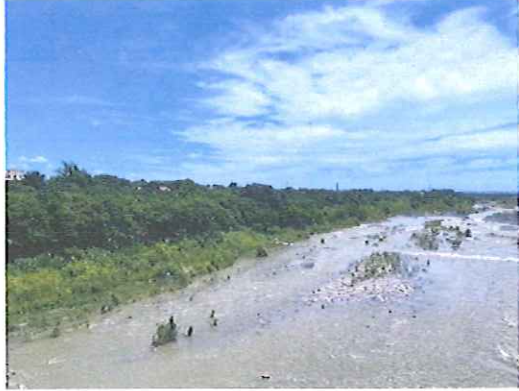
| 計畫或工程名稱 | 東勢區埤豐橋改建工程 | | | |
|---|---|---|---|---|
| 4. | 保留濱溪帶植被 | 大甲溪兩側濱溪帶植被生長旺盛且良好，具有相當生態功能，故施工過程及開闢便道避免過度移除既有濱溪帶植被，造成縮減野生動物可棲息範圍，並喪失原有濱溪帶生態功能。 | 目前辦理土方工程，無過度移除既有濱溪帶 | <input checked="" type="checkbox"/> 合格 <input type="checkbox"/> 異常<br><input type="checkbox"/> 有缺失需改正 |

| <p>日期：111/11/25<br/>說明：兩岸濱溪帶植被施工前狀態</p> | <p>日期：113/06/26<br/>說明：施工中生態檢核-濱溪帶</p> |
