## 生態保育措施自主檢查表

| 計畫或<br>工程名稱 | 東勢區埤豐橋改建工程 | | | |
| 施工單位 | 協誠營造股份有限公司 | | | |
| 檢查人員<br>(單位/職稱) | 吳美芳 | 檢查日期 | 113.07.18 | |

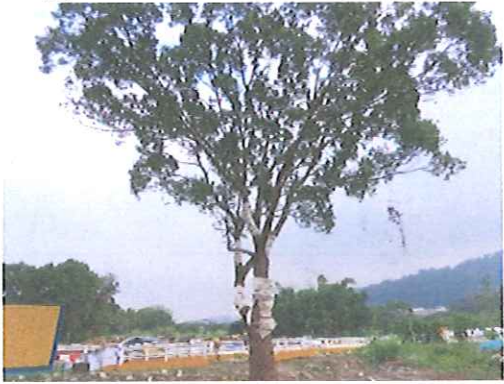
| <p>日期：111/11/25<br/>說明：保全樟樹施工前狀態</p> | <p>日期：113/07/18<br/>說明：施工中生態檢核-樟樹</p> |

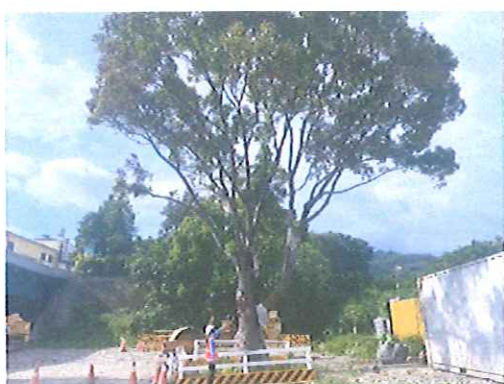
| 計畫或<br>工程名稱 | 東勢區埤豐橋改建工程 | | | |
|---|---|---|---|---|
| 1. | 保留大樹 | 保留一棵樟樹大樹，其微棲地環境可供野生動物棲息，工程施作須予以迴避，並於樹體設置保護措施，且以警示帶圍圍，避免工程機械或車輛誤傷喬木。 | 樹體已設置保護措施及警示帶，並迴避該區域施工 | <input checked="" type="checkbox"/> 合格 <input type="checkbox"/> 異常<br><input type="checkbox"/> 有缺失需改正 |

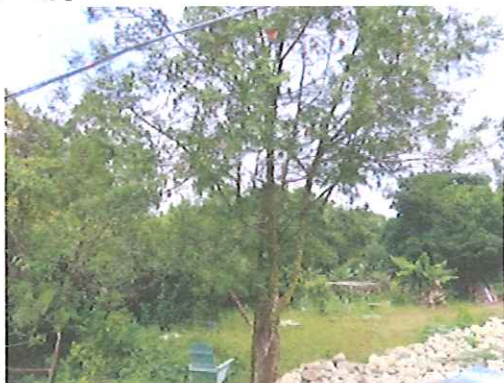
| <p>日期：111/11/25<br/>說明：保全臺灣肖楠施工前狀態</p> | <p>日期：113/07/18<br/>說明：施工中生態檢核-台灣肖楠</p> |

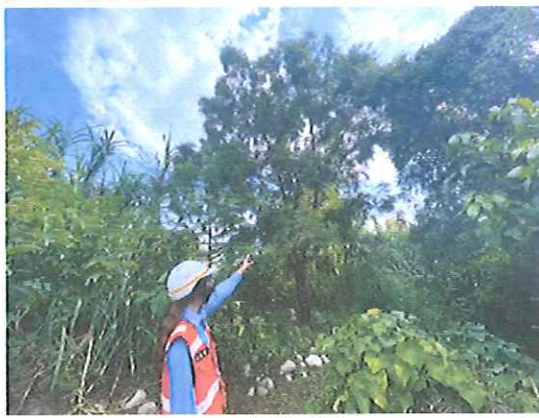
| 計畫或<br>工程名稱 | 東勢區埤豐橋改建工程 | | | |
|---|---|---|---|---|
| 2. | 珍稀植物 | 保留一棵臺灣肖楠，其屬易危等級，雖屬人為栽植，非野生族群，但為保留珍稀植物種源，故將之列為保全對象，施工過程須迴避該樹，並設置保護措施，避免損傷樹體。 | 樟樹已設置保護措施及警示帶，並迴避該區域 | <input checked="" type="checkbox"/> 合格 <input type="checkbox"/> 異常<br><input type="checkbox"/> 有缺失需改正 |

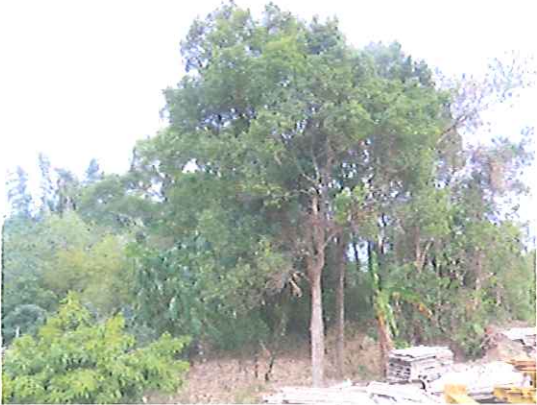
| <p>日期：111/11/25<br/>說明：保全次生林施工前狀態</p> | <p>日期：113/07/18<br/>說明：施工中生態檢核-次生林</p> |

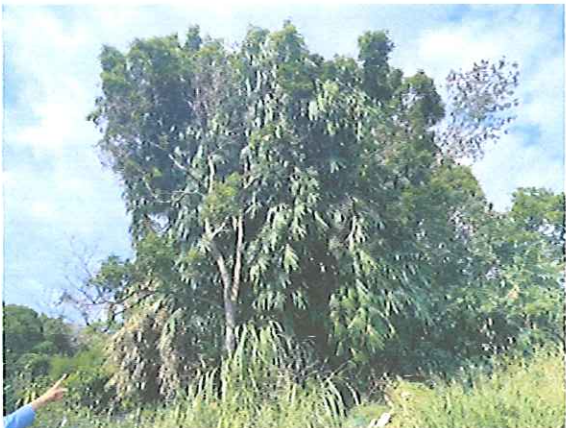
| 計畫或<br>工程名稱 | 東勢區埤豐橋改建工程 | | | |
|---|---|---|---|---|
| 3. | 保留植群 | 保留工區干擾範圍旁之次生林植群，其森林層次組成複雜，為良好野生動物棲息處所，故予以迴避，以警示帶圍圍該區域，避免影響林木生長且干擾野生動物棲息環境。 | 次生林已設置保護措施及警示帶，施工過程已迴避 | <input checked="" type="checkbox"/> 合格 <input type="checkbox"/> 異常<br><input type="checkbox"/> 有缺失需改正 |

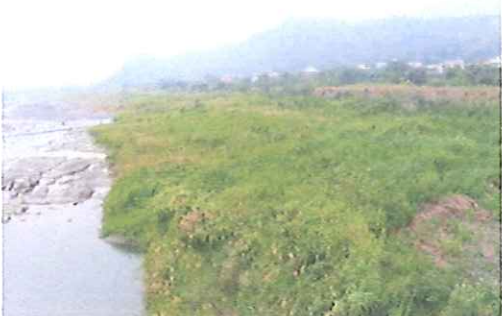
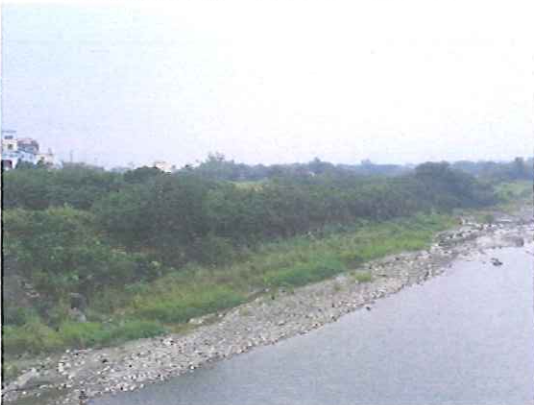
| <p>日期：111/11/25<br/>說明：兩岸濱溪帶植被施工前狀態</p> | <p>日期：113/07/18<br/>說明：施工中生態檢核-濱溪帶</p> |

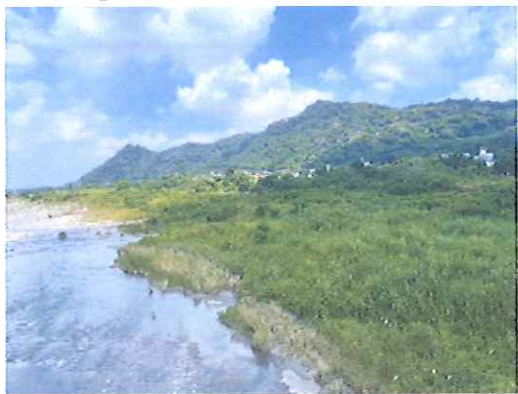
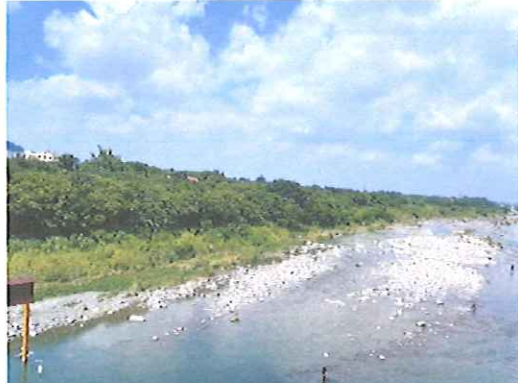
| 計畫或<br>工程名稱 | 東勢區埤豐橋改建工程 | | | |
|---|---|---|---|---|
| 4. | 保留濱溪帶植被 | 大甲溪兩側濱溪帶植被生長旺盛且良好，具有相當生態功能，故施工過程及闢設便道避免過度移除既有濱溪帶植被，造成縮減野生動物可棲息範圍，並喪失原有濱溪帶生態功能。 | 目前辦理土石工程，無過度移除既有濱溪帶 | <input checked="" type="checkbox"/> 合格 <input type="checkbox"/> 異常<br><input type="checkbox"/> 有缺失需改正 |
