## 生態保育措施自主檢查表

| 計畫或工程名稱 | 東勢區埤豐橋改建工程 | | | |
| 施工單位 | 協誠營造股份有限公司 | | | |

## 生態保育措施執行照片及說明(承攬廠商填寫)

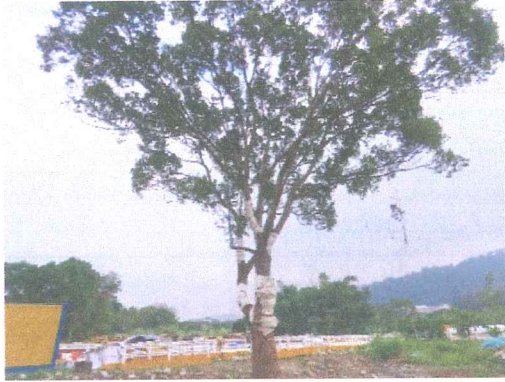
樟樹

說明：保全樟樹施工前狀態

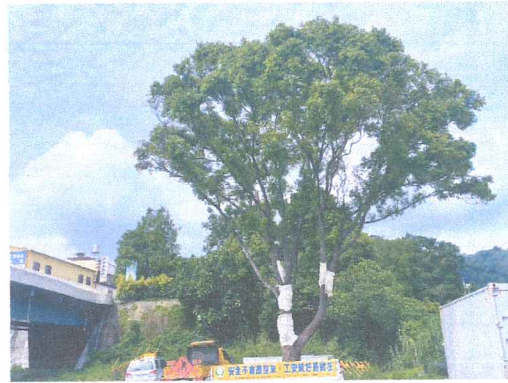
樟樹

| 計畫或工程名稱 | 東勢區埤豐橋改建工程 | | | |
|---|---|---|---|---|
| 1. | 保留大樹 | 保留一棵樟樹大樹，其微棲地環境可供野生動物棲息，工程施作須予以迴避，並於樹體設置保護措施，且以警示帶圈圍，避免工程機械或車輛誤傷喬木。 | 樹體已設置保護措施及警示帶，已迴避該區域進行施工 | <input checked="" type="checkbox"/> 合格 <input type="checkbox"/> 異常<br><input type="checkbox"/> 有缺失需改正 |

說明：施工中生態檢核-樟樹

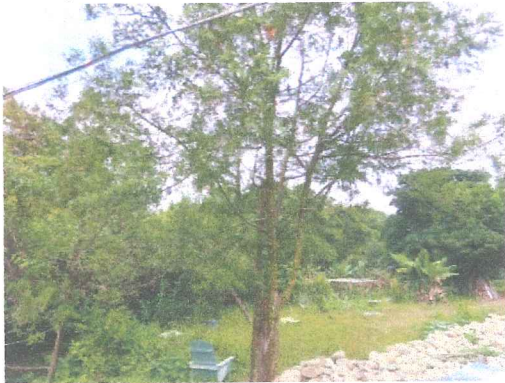
臺灣肖楠

說明：保全臺灣肖楠施工前狀態

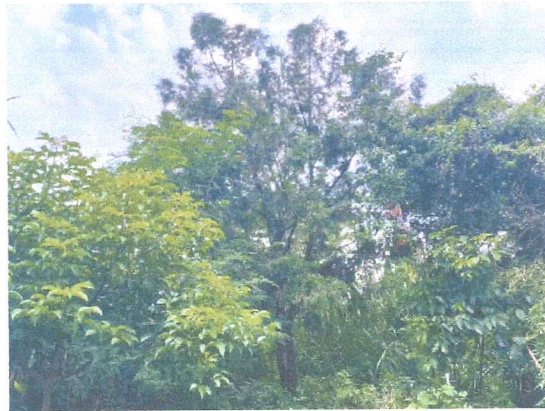
臺灣肖楠

| 計畫或工程名稱 | 東勢區埤豐橋改建工程 | | | |
|---|---|---|---|---|
| 2. | 珍稀植物 | 保留一棵臺灣肖楠，其屬易危等級，雖屬人為栽植，非野生族群，但為保留珍稀植物種源，故將之列為保全對象，施工過程須迴避該樹，並設置保護措施，避免損傷樹體。 | 樹體已設置保護措施及警示帶，已迴避該區域 | <input checked="" type="checkbox"/> 合格 <input type="checkbox"/> 異常<br><input type="checkbox"/> 有缺失需改正 |

說明：施工中生態檢核-台灣肖楠

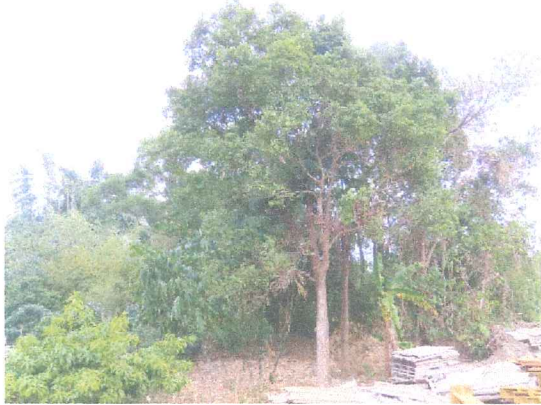
| <p>日期：111/11/25<br/>說明：保全次生林施工前狀態</p> | <p>日期：113/09/26<br/>說明：施工中生態檢核-次生林</p> |

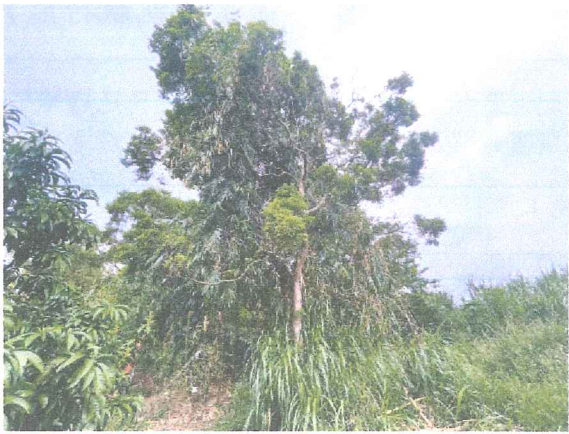
| 計畫或工程名稱 | 東勢區埤豐橋改建工程 | | | |
|---|---|---|---|---|
| 3. | 保留植群 | 保留工區干擾範圍旁之次生林植群，其森林層次組成複雜，為良好野生動物棲息處所，故予以迴避，以警示帶圈圍該區域，避免影響林木生長且干擾野生動物棲息環境。 | 次生林有設置保護措施及警示帶，施工過程已迴避 | <input checked="" type="checkbox"/> 合格 <input type="checkbox"/> 異常<br><input type="checkbox"/> 有缺失需改正 |

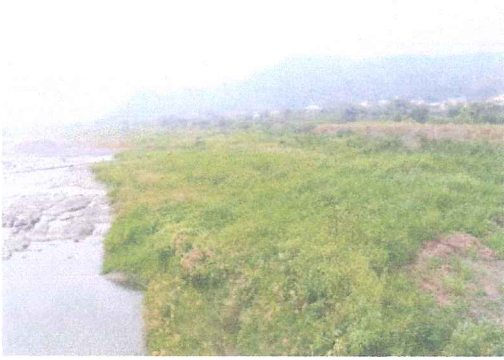
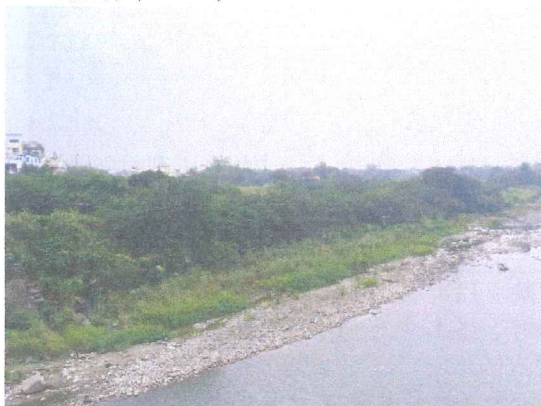
| <p>日期：111/11/25<br/>說明：兩岸濱溪帶植被施工前狀態</p> | <p>日期：113/09/26<br/>說明：施工中生態檢核-濱溪帶</p> |

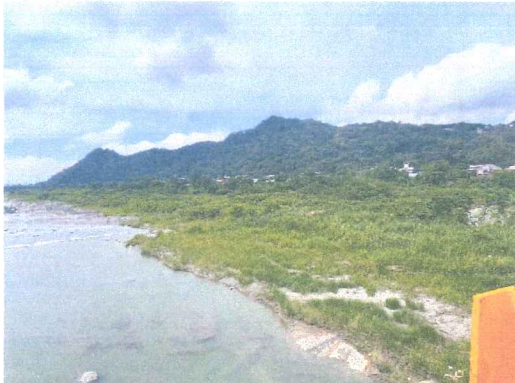
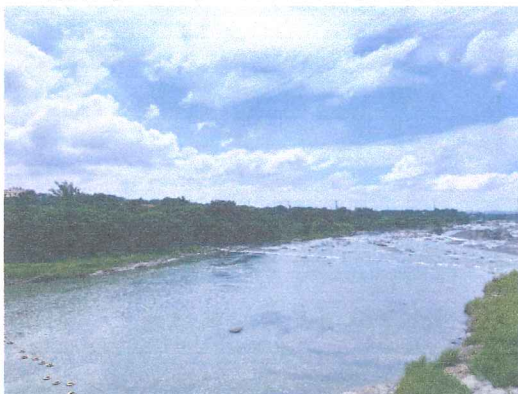
| 計畫或工程名稱 | 東勢區埤豐橋改建工程 | | | |
|---|---|---|---|---|
| 4. | 保留濱溪帶植被 | 大甲溪兩側濱溪帶植被生長旺盛且良好，具有相當生態功能，故施工過程及闢設便道避免過度移除既有濱溪帶植被，造成縮減野生動物可棲息範圍，並喪失原有濱溪帶生態功能。 | 目前整理土方工程，無過度移除既有濱溪帶 | <input checked="" type="checkbox"/> 合格 <input type="checkbox"/> 異常<br><input type="checkbox"/> 有缺失需改正 |
