## 生態保育措施自主檢查表

| 計畫或工程名稱 | 東勢區埤豐橋改建工程 | | | |
| 施工單位 | 協誠營造股份有限公司 | | | |

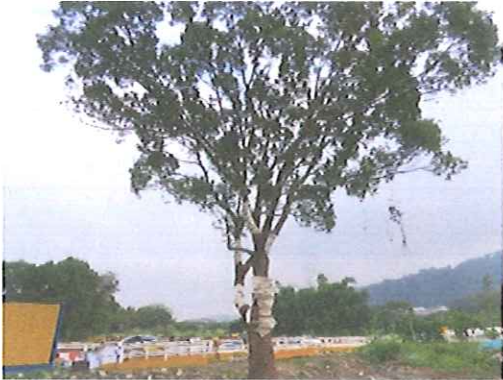
| <p>日期：111/11/25<br/>說明：保全樟樹施工前狀態</p> | <p>日期：113/10/25<br/>說明：施工中生態檢核-樟樹</p> |

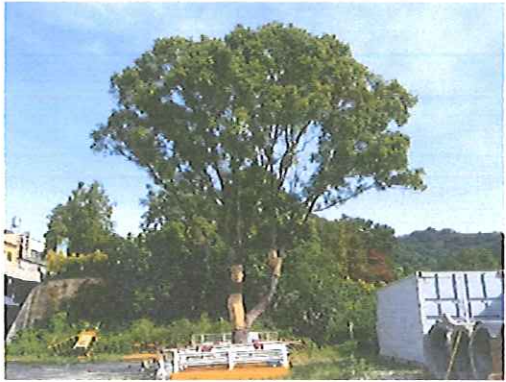
| 計畫或工程名稱 | 東勢區埤豐橋改建工程 | | | |
|---|---|---|---|---|
| 1. | 保留大樹 | 保留一棵樟樹大樹，其微棲地環境可供野生動物棲息，工程施作須予以迴避，並於樹體設置保護措施，且以警示帶圍圍，避免工程機械或車輛誤傷喬木。 | 樟樹體已設置保護措施及警示帶，並迴避該區域進行施工 | <input checked="" type="checkbox"/> 合格 <input type="checkbox"/> 異常<br><input type="checkbox"/> 有缺失需改正 |

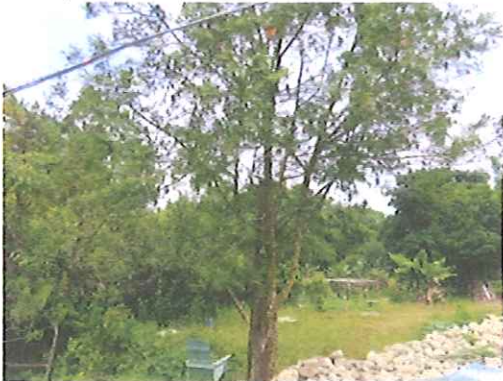
| <p>日期：111/11/25<br/>說明：保全臺灣肖楠施工前狀態</p> | <p>日期：113/10/25<br/>說明：施工中生態檢核-台灣肖楠</p> |

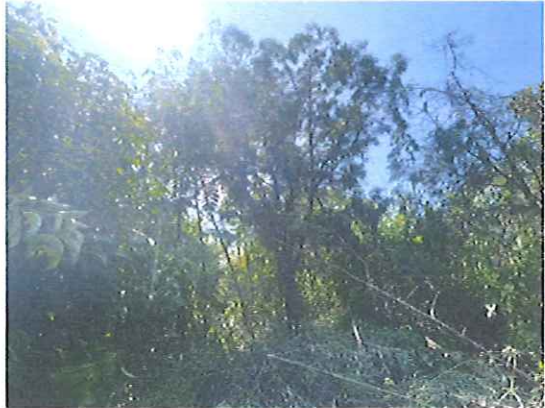
| 計畫或工程名稱 | 東勢區埤豐橋改建工程 | | | |
|---|---|---|---|---|
| 2. | 珍稀植物 | 保留一棵臺灣肖楠，其屬易危等級，雖屬人為栽植，非野生族群，但為保留珍稀植物種源，故將之列為保全對象，施工過程須迴避該樹，並設置保護措施，避免損傷樹體。 | 樟樹體已設置保護措施及警示帶，已迴避該區域進行施工 | <input checked="" type="checkbox"/> 合格 <input type="checkbox"/> 異常<br><input type="checkbox"/> 有缺失需改正 |

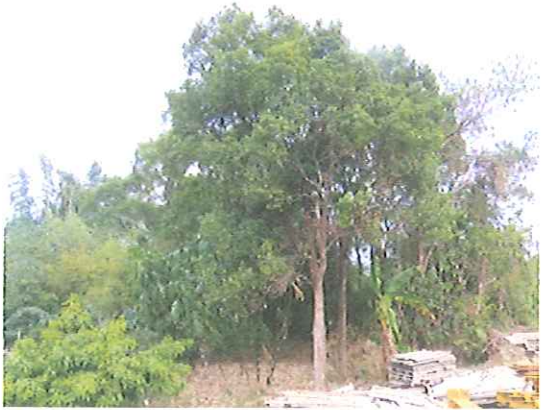
| <p>日期：111/11/25<br/>說明：保全次生林施工前狀態</p> | <p>日期：113/10/25<br/>說明：施工中生態檢核-次生林</p> |

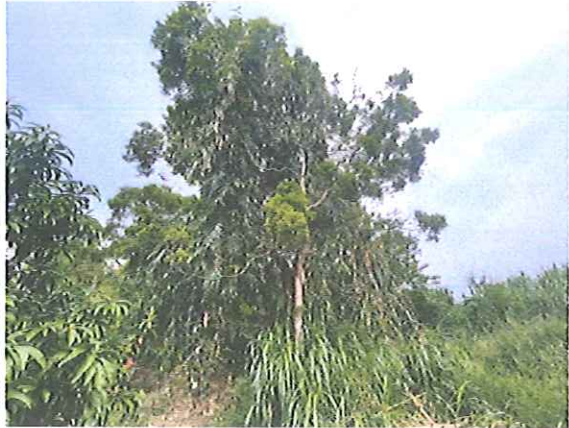
| 計畫或工程名稱 | 東勢區埤豐橋改建工程 | | | |
|---|---|---|---|---|
| 3. | 保留植群 | 保留工區干擾範圍旁之次生林植群，其森林層次組成複雜，為良好野生動物棲息處所，故予以迴避，以警示帶圍圍該區域，避免影響林木生長且干擾野生動物棲息環境。 | 次生林已設置保護措施及警示帶，施工過程已迴避 | <input checked="" type="checkbox"/> 合格 <input type="checkbox"/> 異常<br><input type="checkbox"/> 有缺失需改正 |

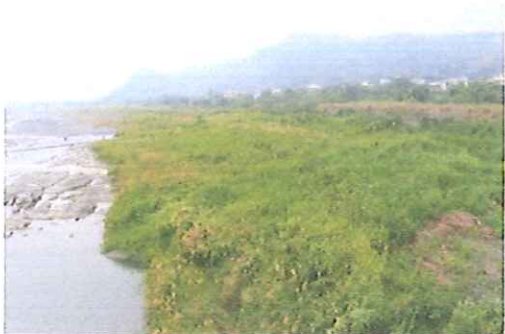
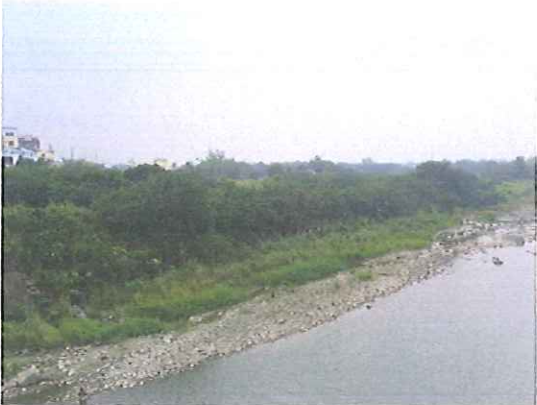
| <p>日期：111/11/25<br/>說明：兩岸濱溪帶植被施工前狀態</p> | <p>日期：113/10/25<br/>說明：施工中生態檢核-濱溪帶</p> |

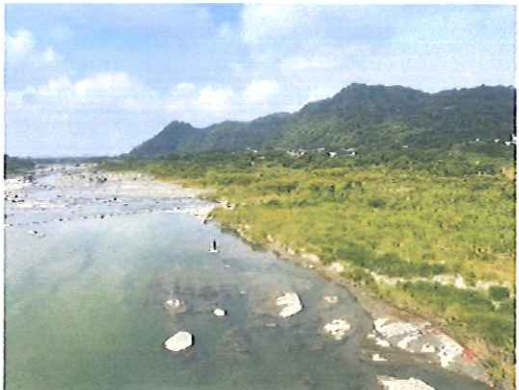
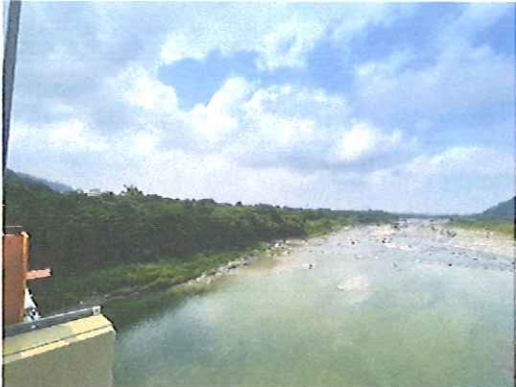
| 計畫或工程名稱 | 東勢區埤豐橋改建工程 | | | |
|---|---|---|---|---|
| 4. | 保留濱溪帶植被 | 大甲溪兩側濱溪帶植被生長旺盛且良好，具有相當生態功能，故施工過程及闢設便道避免過度移除既有濱溪帶植被，造成縮減野生動物可棲息範圍，並喪失原有濱溪帶生態功能。 | 目前辦理吊裝工程移除便橋範圍之濱溪帶植被，無過度移除既有濱溪帶 | <input checked="" type="checkbox"/> 合格 <input type="checkbox"/> 異常<br><input type="checkbox"/> 有缺失需改正 |
