## 生態保育措施自主檢查表

| 計畫或工程名稱 | 東勢區埤豐橋改建工程 | | | |
| 施工單位 | 協誠營造股份有限公司 | | | |

## 生態保育措施執行照片及說明(承攬廠商填寫)

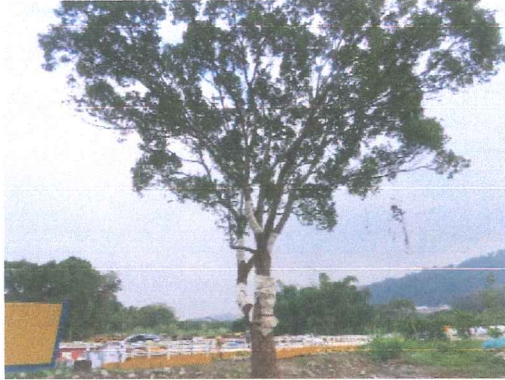
樟樹

說明：保全樟樹施工前狀態

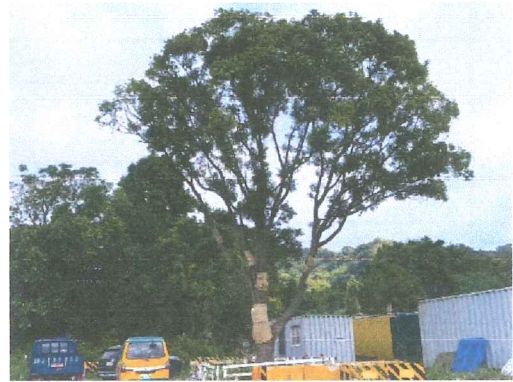
樟樹

| 1. | 保留大樹 | 保留一棵樟樹大樹，其微棲地環境可供野生動物棲息，工程施作須予以迴避，並於樹體設置保護措施，且以警示帶圍圍，避免工程機械或車輛誤傷喬木。 | 樹體已設置保護措施及警示帶，已迴避該區域施工 | <input checked="" type="checkbox"/> 合格 <input type="checkbox"/> 異常<br><input type="checkbox"/> 有缺失需改正 |

說明：施工中生態檢核-樟樹

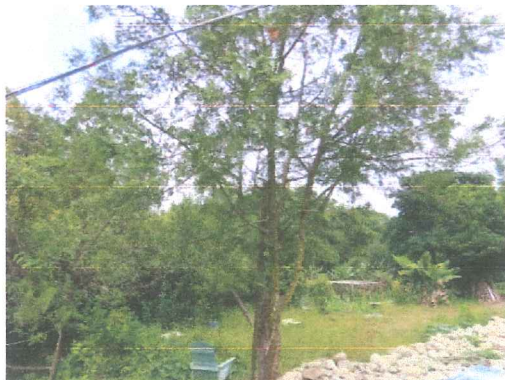
臺灣肖楠

說明：保全臺灣肖楠施工前狀態

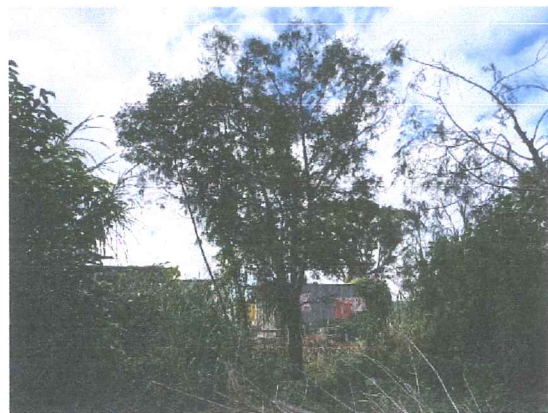
臺灣肖楠

| 2. | 珍稀植物 | 保留一棵臺灣肖楠，其屬易危等級，雖屬人為栽植，非野生族群，但為保留珍稀植物種源，故將之列為保全對象，施工過程須迴避該樹，並設置保護措施，避免損傷樹體。 | 樹體已設置保護措施及警示帶，已迴避該區域進行施工 | <input checked="" type="checkbox"/> 合格 <input type="checkbox"/> 異常<br><input type="checkbox"/> 有缺失需改正 |

說明：施工中生態檢核-台灣肖楠

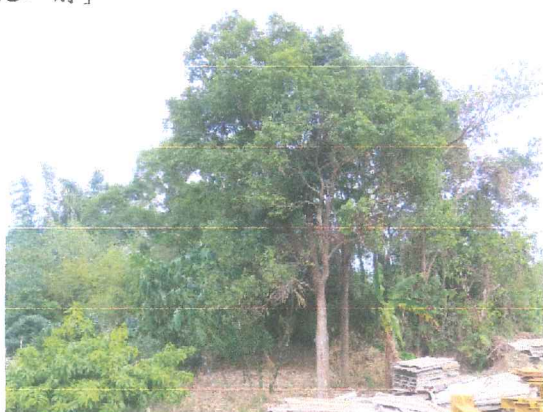
次生林植群  
座標(TWD97)：225709，2686274

說明：保全次生林施工前狀態

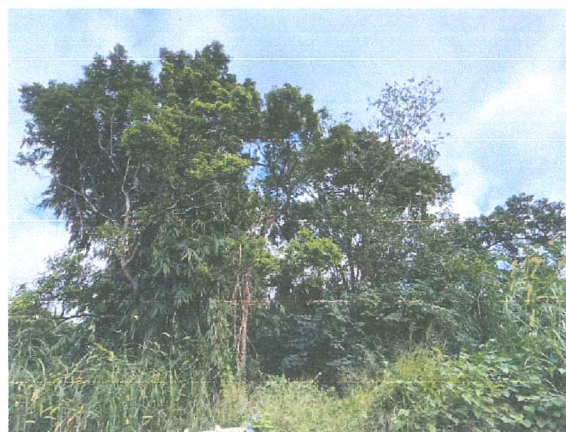
| 3. | 保留植群 | 保留工區干擾範圍旁之次生林植群，其森林層次組成複雜，為良好野生動物棲息處所，故予以迴避，以警示帶圍圍該區域，避免影響林木生長且干擾野生動物棲息環境。 | 次生林木已設置保護措施及警示帶，施工過程已迴避 | <input checked="" type="checkbox"/> 合格 <input type="checkbox"/> 異常<br><input type="checkbox"/> 有缺失需改正 |

說明：施工中生態檢核-次生林

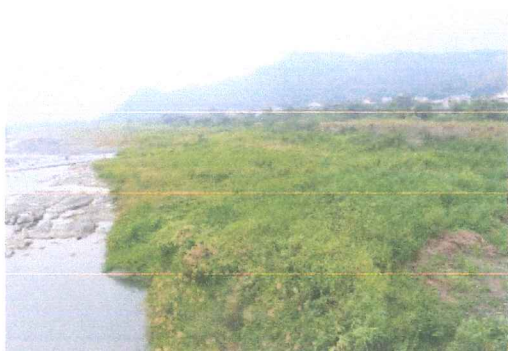
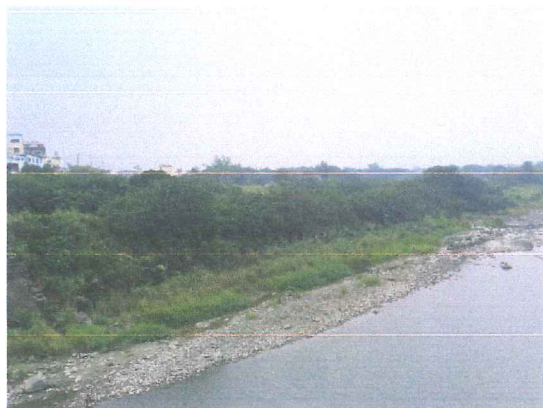
說明：兩岸濱溪帶植被施工前狀態

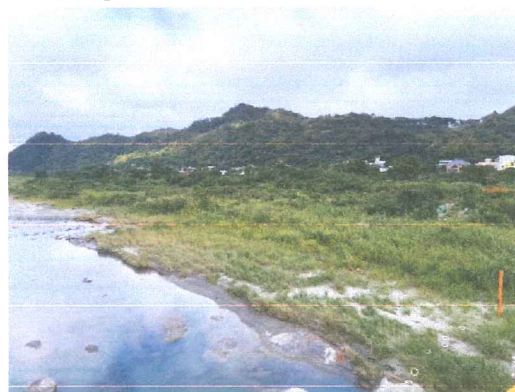
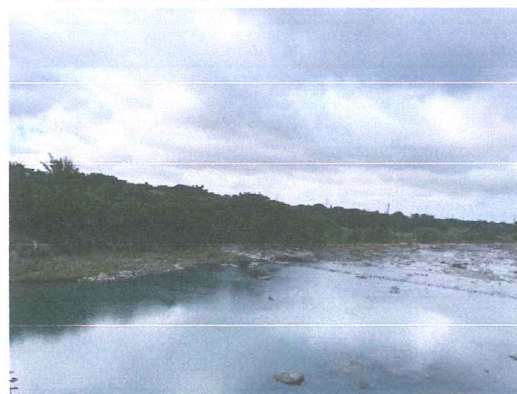
| 4. | 保留濱溪帶植被 | 大甲溪兩側濱溪帶植被生長旺盛且良好，具有相當生態功能，故施工過程及闢設便道避免過度移除既有濱溪帶植被，造成縮減野生動物可棲息範圍，並喪失原有濱溪帶生態功能。 | 目前辦理鋼欄橋吊裝工程，移除便橋範圍之濱溪帶植被，無過度移除原有濱溪帶 | <input checked="" type="checkbox"/> 合格 <input type="checkbox"/> 異常<br><input type="checkbox"/> 有缺失需改正 |

說明：施工中生態檢核-濱溪帶
