## 生態保育措施自主檢查表

| 計畫或工程名稱 | 東勢區埤豐橋改建工程 | | | |
| 施工單位 | 協誠營造股份有限公司 | | | |

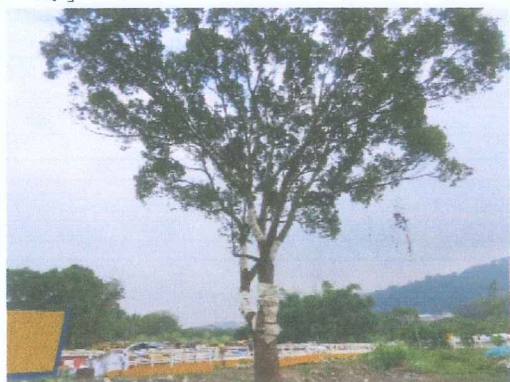
樟樹

說明：保全樟樹施工前狀態

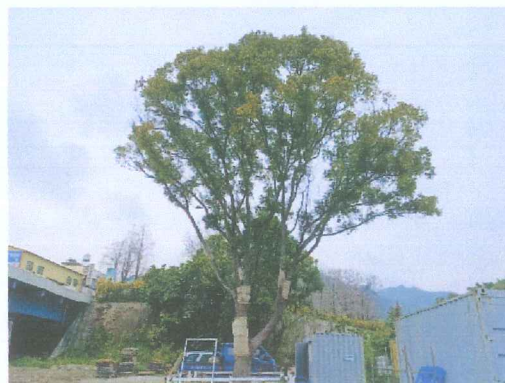
樟樹

| 計畫或工程名稱 | 東勢區埤豐橋改建工程 | | | |
|---|---|---|---|---|
| 1. | 保留大樹 | 保留一棵樟樹大樹，其微棲地環境可供野生動物棲息，工程施作須予以迴避，並於樹體設置保護措施，且以警示帶圈圍，避免工程機械或車輛誤傷喬木。 | 樹體已設置保護措施及警示帶，已迴避該區域進行施作。 | <input checked="" type="checkbox"/> 合格 <input type="checkbox"/> 異常<br><input type="checkbox"/> 有缺失需改正 |

說明：施工中生態檢核-樟樹

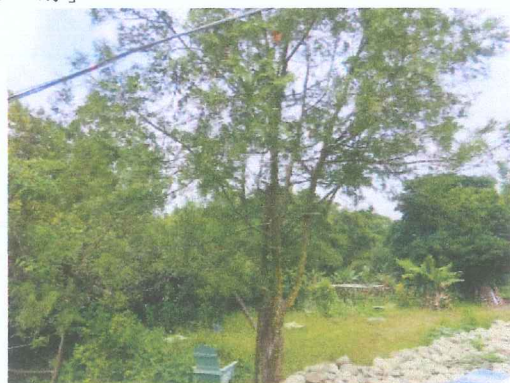
臺灣肖楠

說明：保全臺灣肖楠施工前狀態

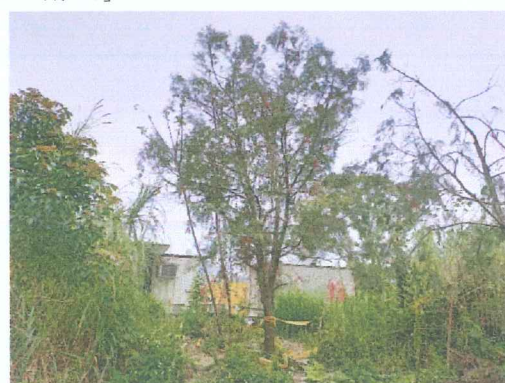
臺灣肖楠

| 計畫或工程名稱 | 東勢區埤豐橋改建工程 | | | |
|---|---|---|---|---|
| 2. | 珍稀植物 | 保留一棵臺灣肖楠，其屬易危等級，雖屬人為栽植，非野生族群，但為保留珍稀植物種源，故將之列為保全對象，施工過程須迴避該樹，並設置保護措施，避免損傷樹體。 | 樹體已設置保護措施及警示帶，已迴避該區域進行施作。 | <input checked="" type="checkbox"/> 合格 <input type="checkbox"/> 異常<br><input type="checkbox"/> 有缺失需改正 |

說明：施工中生態檢核-台灣肖楠

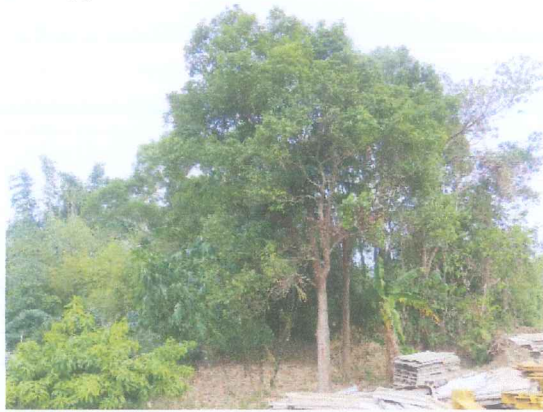
次生林植群  
座標(TWD97)：225709，2686274

說明：保全次生林施工前狀態

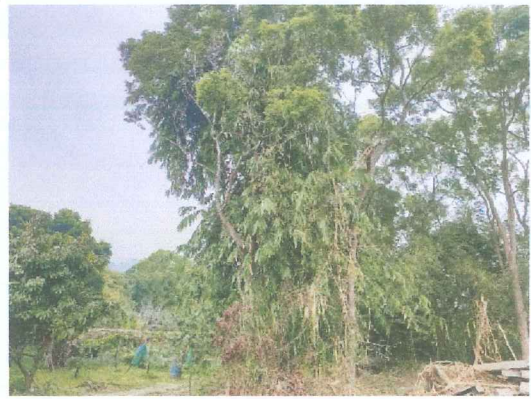
次生林植群  
座標(TWD97)：225709，2686274

| 計畫或工程名稱 | 東勢區埤豐橋改建工程 | | | |
|---|---|---|---|---|
| 3. | 保留植群 | 保留工區干擾範圍旁之次生林植群，其森林層次組成複雜，為良好野生動物棲息處所，故予以迴避，以警示帶圈圍該區域，避免影響林木生長且干擾野生動物棲息環境。 | 次生林有設置保護措施及警示帶，施工過程已迴避。 | <input checked="" type="checkbox"/> 合格 <input type="checkbox"/> 異常<br><input type="checkbox"/> 有缺失需改正 |

說明：施工生態檢核-次生林

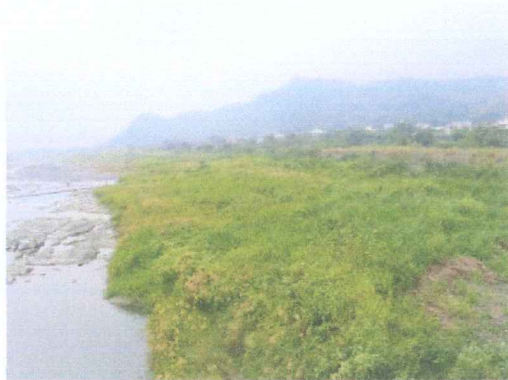
右岸濱溪帶  
座標(TWD97)：225535，2685945

說明：兩岸濱溪帶植被施工前狀態

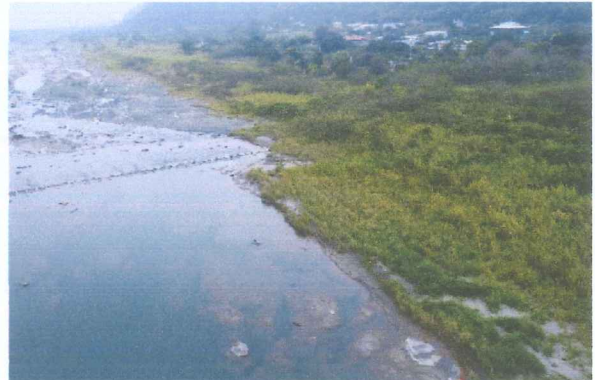
右岸濱溪帶  
座標(TWD97)：225535，2685945

| 計畫或工程名稱 | 東勢區埤豐橋改建工程 | | | |
|---|---|---|---|---|
| 4. | 保留濱溪帶植被 | 大甲溪兩側濱溪帶植被生長旺盛且良好，具有相當生態功能，故施工過程及開設便道避免過度移除既有濱溪帶植被，造成縮減野生動物可棲息範圍，並喪失原有濱溪帶生態功能。 | 目前辦理土方工程，無過度移除既有濱溪帶。 | <input checked="" type="checkbox"/> 合格 <input type="checkbox"/> 異常<br><input type="checkbox"/> 有缺失需改正 |

說明：施工生態檢核-濱溪帶
