## 生態保育措施自主檢查表

| 計畫或工程名稱 | | 東勢區埤豐橋改建工程 | | |
| 施工單位 | | 協誠營造股份有限公司 | | |

## 生態保育措施執行照片及說明(承攬廠商填寫)

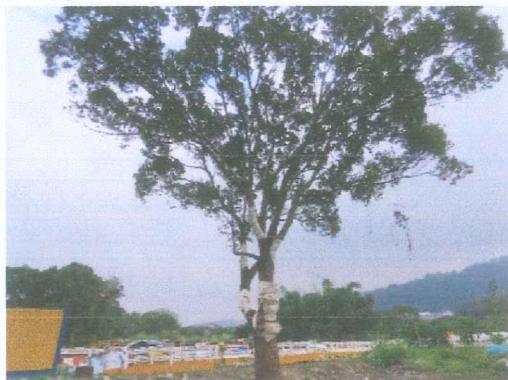
樟樹

| 計畫或工程名稱 | | 東勢區埤豐橋改建工程 | | |
|---|---|---|---|---|
| 1. | 保留大樹 | 保留一棵樟樹大樹，其微棲地環境可供野生動物棲息，工程施作須予以迴避，並於樹體設置保護措施，且以警示帶圍圍，避免工程機械或車輛誤傷喬木。 | 樹體已設置保護措施及警示帶，已迴避該區域進行施作。 | <input checked="" type="checkbox"/> 合格 <input type="checkbox"/> 異常<br><input type="checkbox"/> 有缺失需改正 |

說明: 保全樟樹施工前狀態

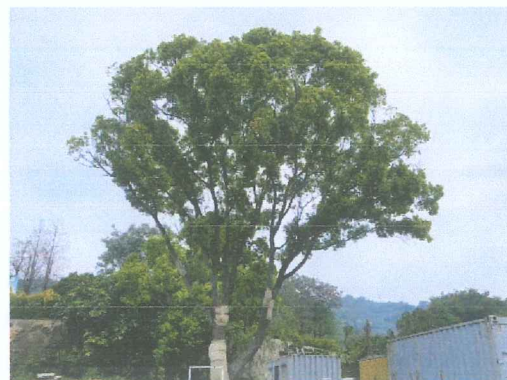
樟樹

說明: 施工中生態檢核-樟樹

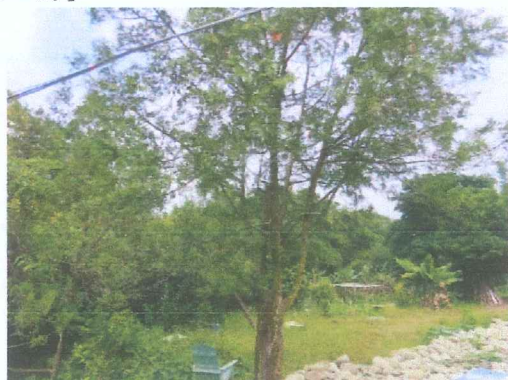
臺灣肖楠

| 計畫或工程名稱 | | 東勢區埤豐橋改建工程 | | |
|---|---|---|---|---|
| 2. | 珍稀植物 | 保留一棵臺灣肖楠，其屬易危等級，雖屬人為栽植，非野生族群，但為保留珍稀植物種源，故將之列為保全對象，施工過程須迴避該樹，並設置保護措施，避免損傷樹體。 | 樹體已設置保護措施及警示帶，已迴避該區域進行施作。 | <input checked="" type="checkbox"/> 合格 <input type="checkbox"/> 異常<br><input type="checkbox"/> 有缺失需改正 |

說明: 保全臺灣肖楠施工前狀態

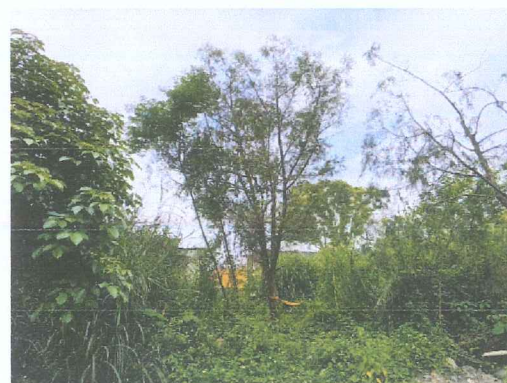
臺灣肖楠

說明: 施工中生態檢核-台灣肖楠

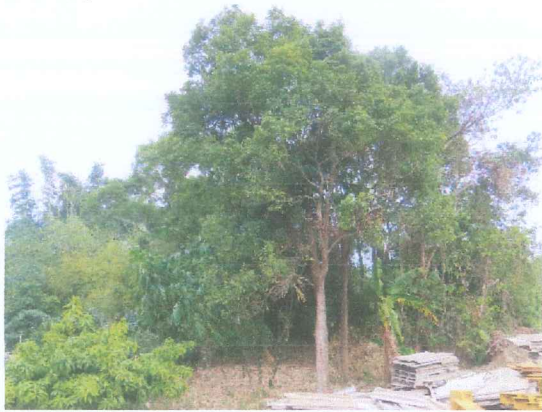
次生林植群  
座標(TWD97): 225709, 2686274

| 計畫或工程名稱 | | 東勢區埤豐橋改建工程 | | |
|---|---|---|---|---|
| 3. | 保留植群 | 保留工區干擾範圍旁之次生林植群，其森林層次組成複雜，為良好野生動物棲息處所，故予以迴避，以警示帶圍圍該區域，避免影響林木生長且干擾野生動物棲息環境。 | 次生林有設置保護措施及警示帶，施工過程已迴避。 | <input checked="" type="checkbox"/> 合格 <input type="checkbox"/> 異常<br><input type="checkbox"/> 有缺失需改正 |

說明: 保全次生林施工前狀態

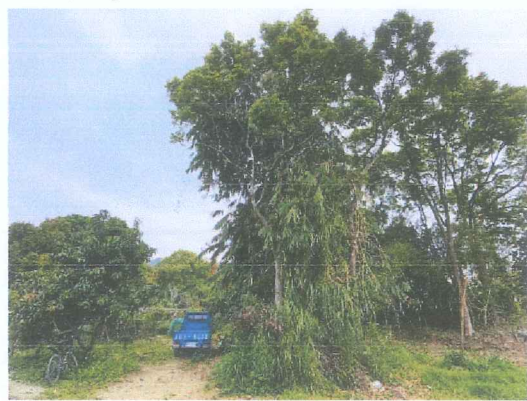
次生林植群  
座標(TWD97): 225709, 2686274

說明: 施工中生態檢核-次生林

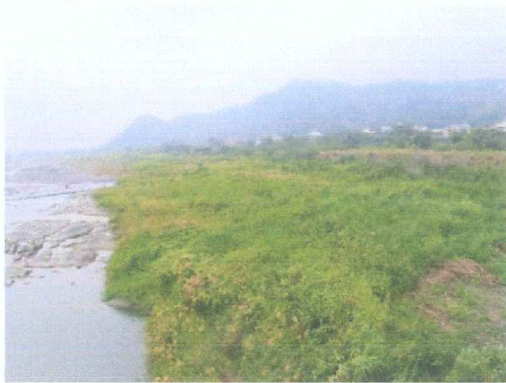
右岸濱溪帶  
座標(TWD97): 225535, 2685945

說明: 兩岸濱溪帶植被施工前狀態

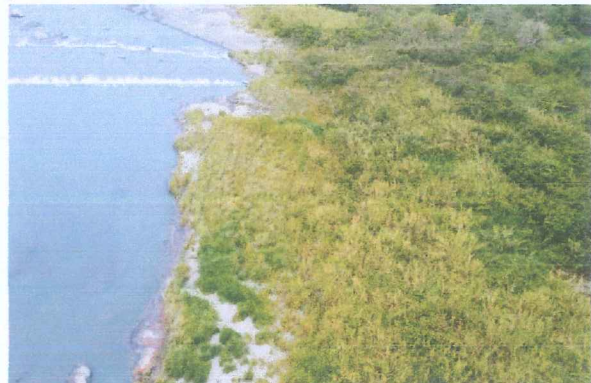
右岸濱溪帶  
座標(TWD97): 225535, 2685945

| 計畫或工程名稱 | | 東勢區埤豐橋改建工程 | | |
|---|---|---|---|---|
| 4. | 保留濱溪帶植被 | 大甲溪兩側濱溪帶植被生長旺盛且良好，具有相當生態功能，故施工過程及闢設便道避免過度移除既有濱溪帶植被，造成縮減野生動物可棲息範圍，並喪失原有濱溪帶生態功能。 | 目前辦理土方工程，無過度移除既有濱溪帶。 | <input checked="" type="checkbox"/> 合格 <input type="checkbox"/> 異常<br><input type="checkbox"/> 有缺失需改正 |

說明: 施工中生態檢核-濱溪帶
