## 生態保育措施自主檢查表

| 計畫或工程名稱 | 東勢區埤豐橋改建工程 | | | |
| 施工單位 | 協誠營造股份有限公司 | | | |

## 生態保育措施執行照片及說明(承攬廠商填寫)

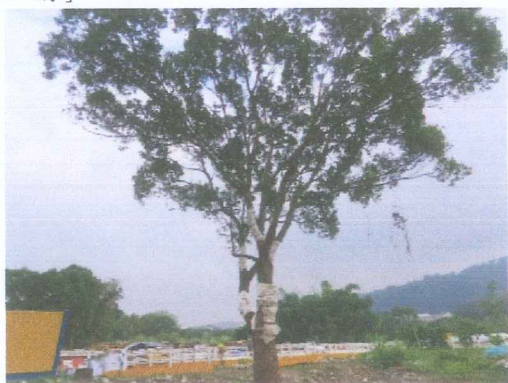
樟樹

說明：保全樟樹施工前狀態

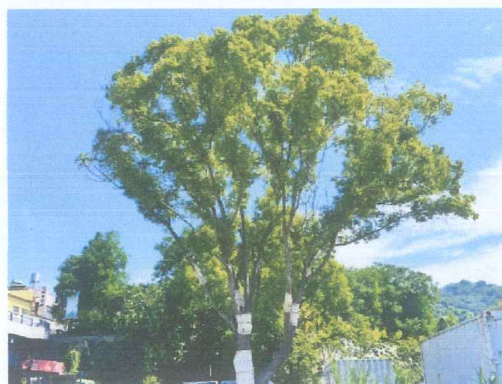
樟樹

| 計畫或工程名稱 | 東勢區埤豐橋改建工程 | | | |
|---|---|---|---|---|
| 1. | 保留大樹 | 保留一棵樟樹大樹，其微棲地環境可供野生動物棲息，工程施作須予以迴避，並於樹體設置保護措施，且以警示帶圍圍，避免工程機械或車輛誤傷喬木。 | 樹體已設置保護措施及警示帶，已迴避該區域進行施作。 | <input checked="" type="checkbox"/> 合格 <input type="checkbox"/> 異常<br><input type="checkbox"/> 有缺失需改正 |

說明：施工中生態檢核-樟樹

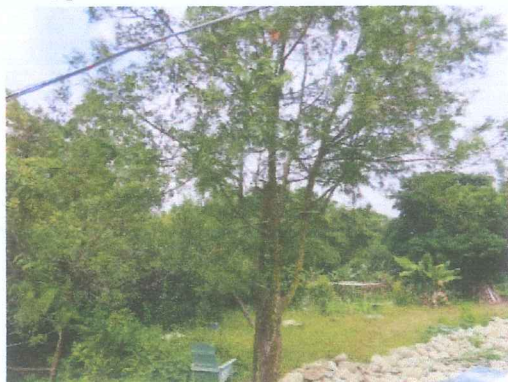
臺灣肖楠

說明：保全臺灣肖楠施工前狀態

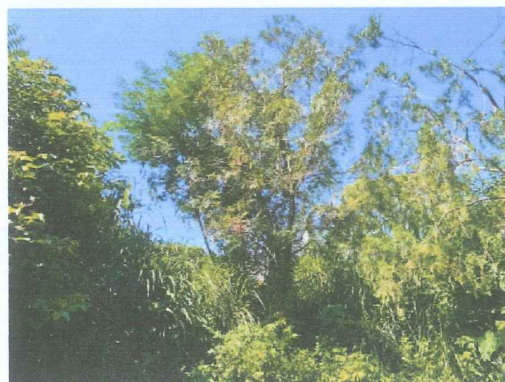
臺灣肖楠

| 計畫或工程名稱 | 東勢區埤豐橋改建工程 | | | |
|---|---|---|---|---|
| 2. | 珍稀植物 | 保留一棵臺灣肖楠，其屬易危等級，雖屬人為栽植，非野生族群，但為保留珍稀植物種源，故將之列為保全對象，施工過程須迴避該樹，並設置保護措施，避免損傷樹體。 | 樹體已設置保護措施及警示帶，已迴避該區域進行施作。 | <input checked="" type="checkbox"/> 合格 <input type="checkbox"/> 異常<br><input type="checkbox"/> 有缺失需改正 |

說明：施工中生態檢核-台灣肖楠

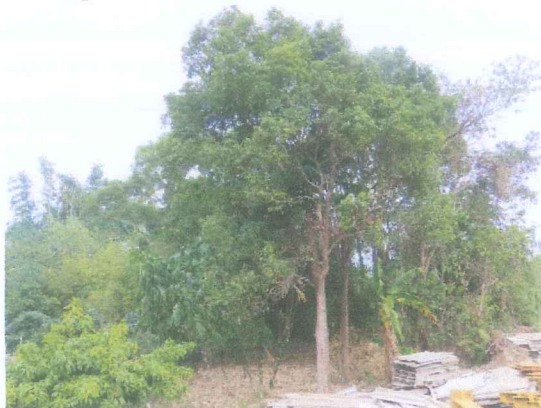
次生林植群

說明：保全次生林施工前狀態

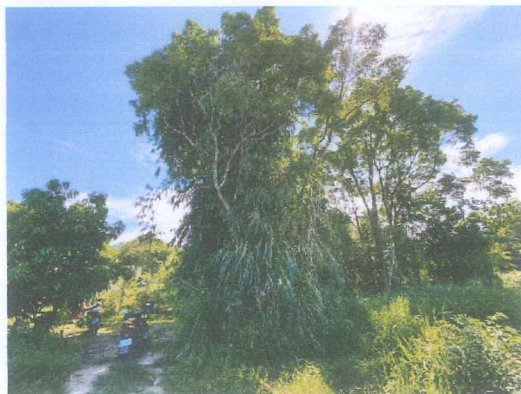
次生林植群

| 計畫或工程名稱 | 東勢區埤豐橋改建工程 | | | |
|---|---|---|---|---|
| 3. | 保留植群 | 保留工區干擾範圍旁之次生林植群，其森林層次組成複雜，為良好野生動物棲息處所，故予以迴避，以警示帶圍圍該區域，避免影響林木生長且干擾野生動物棲息環境。 | 次生林有設置保護措施及警示帶，施工過程已迴避。 | <input checked="" type="checkbox"/> 合格 <input type="checkbox"/> 異常<br><input type="checkbox"/> 有缺失需改正 |

說明：施工中生態檢核-次生林

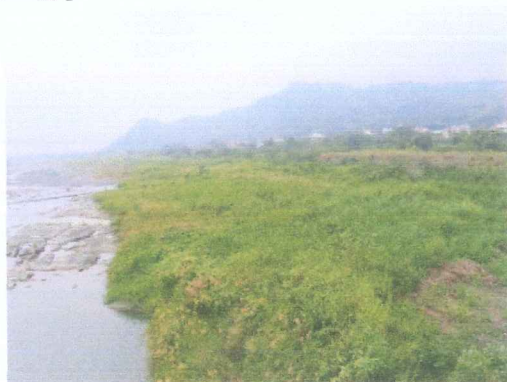
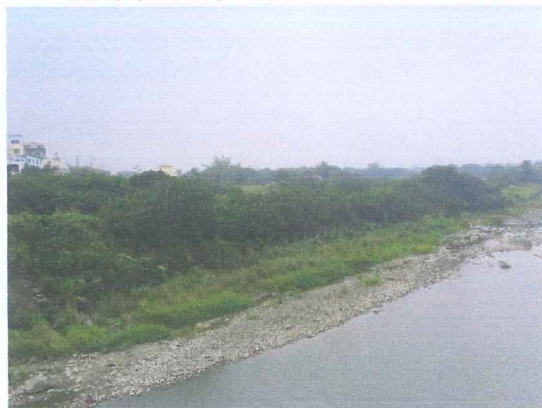
說明：兩岸濱溪帶植被施工前狀態

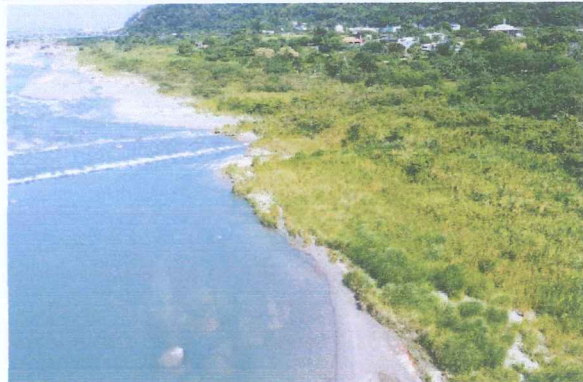
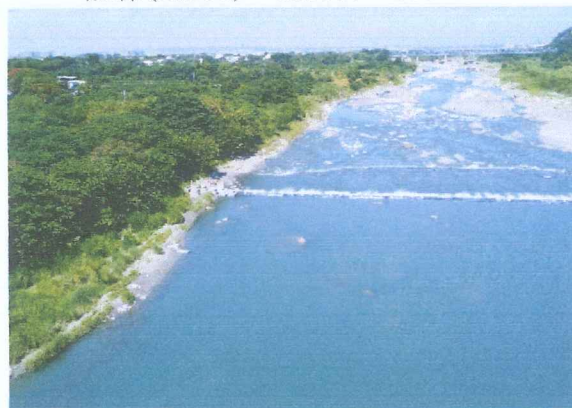
| 計畫或工程名稱 | 東勢區埤豐橋改建工程 | | | |
|---|---|---|---|---|
| 4. | 保留濱溪帶植被 | 大甲溪兩側濱溪帶植被生長旺盛且良好，具有相當生態功能，故施工過程及闢設便道避免過度移除既有濱溪帶植被，造成縮減野生動物可棲息範圍，並喪失原有濱溪帶生態功能。 | 目前辦理土方工程，剩過度移除既有濱溪帶。 | <input checked="" type="checkbox"/> 合格 <input type="checkbox"/> 異常<br><input type="checkbox"/> 有缺失需改正 |

說明：施工中生態檢核-濱溪帶
