## 生態保育措施自主檢查表

| 計畫或工程名稱 | 東勢區埤豐橋改建工程 | | | |
| 施工單位 | 協誠營造股份有限公司 | | | |

## 生態保育措施執行照片及說明(承攬廠商填寫)

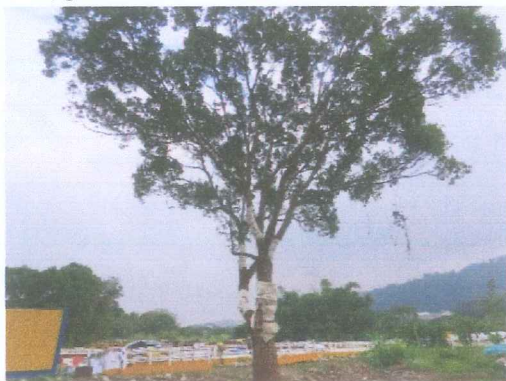
樟樹

說明: 保全樟樹施工前狀態

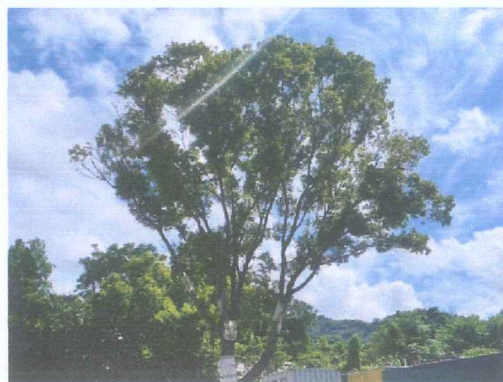
樟樹

| 計畫或工程名稱 | 東勢區埤豐橋改建工程 | | | |
|---|---|---|---|---|
| 1. | 保留大樹 | 保留一棵樟樹大樹，其微棲地環境可供野生動物棲息，工程施作須予以迴避，並於樹體設置保護措施，且以警示帶圍圍，避免工程機械或車輛誤傷喬木。 | 樹體已設置保護措施及警示帶，並迴避該區或施工 | <input checked="" type="checkbox"/> 合格 <input type="checkbox"/> 異常<br><input type="checkbox"/> 有缺失需改正 |

說明: 施工中生態檢核-樟樹

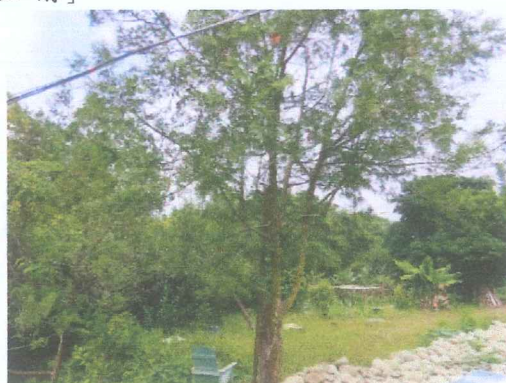
臺灣肖楠

說明: 保全臺灣肖楠施工前狀態

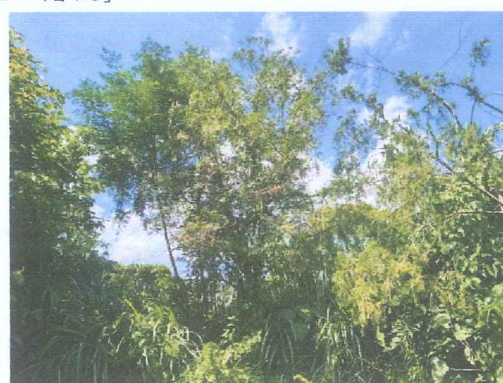
臺灣肖楠

| 計畫或工程名稱 | 東勢區埤豐橋改建工程 | | | |
|---|---|---|---|---|
| 2. | 珍稀植物 | 保留一棵臺灣肖楠，其屬易危等級，雖屬人為栽植，非野生族群，但為保留珍稀植物種源，故將之列為保全對象，施工過程須迴避該樹，並設置保護措施，避免損傷樹體。 | 樹體已設置保護措施及警示帶，並迴避該區域施工 | <input checked="" type="checkbox"/> 合格 <input type="checkbox"/> 異常<br><input type="checkbox"/> 有缺失需改正 |

說明: 施工中生態檢核-台灣肖楠

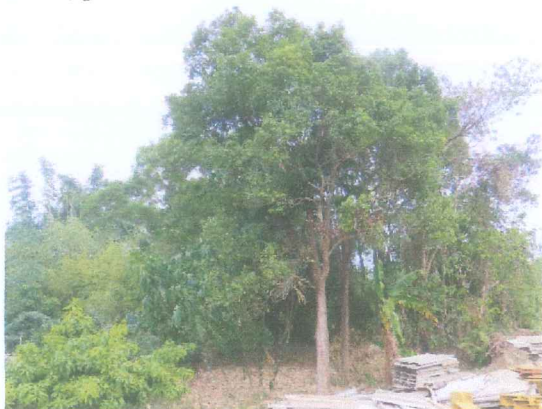
次生林植群  
座標(TWD97)：225709，2686274

說明：保全次生林施工前狀態

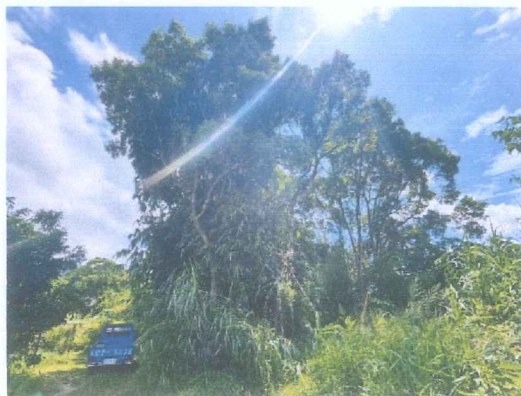
次生林植群  
座標(TWD97)：225709，2686274

| 計畫或工程名稱 | 東勢區埤豐橋改建工程 | | | |
|---|---|---|---|---|
| 3. | 保留植群 | 保留工區干擾範圍旁之次生林植群，其森林層次組成複雜，為良好野生動物棲息處所，故予以迴避，以警示帶圍圍該區域，避免影響林木生長且干擾野生動物棲息環境。 | 次生林已設置保護措施及警示帶，施工過程已迴避 | <input checked="" type="checkbox"/> 合格 <input type="checkbox"/> 異常<br><input type="checkbox"/> 有缺失需改正 |

說明：施工中生態檢核-次生林

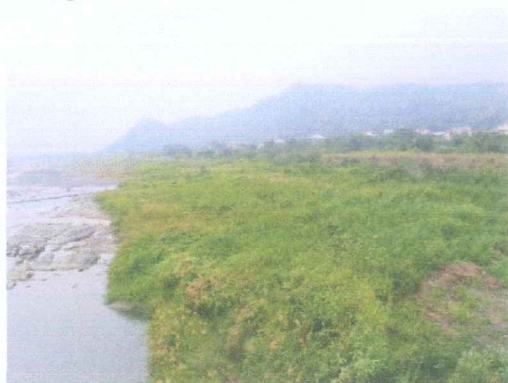
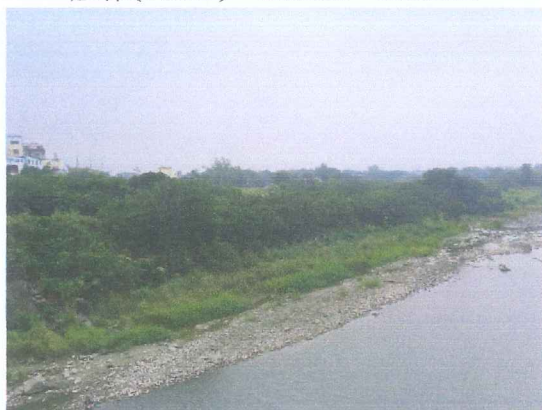
說明：兩岸濱溪帶植被施工前狀態

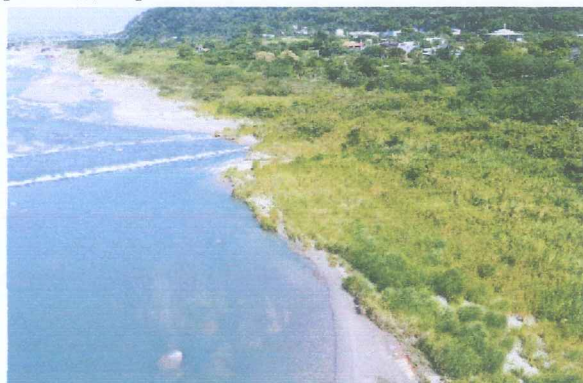
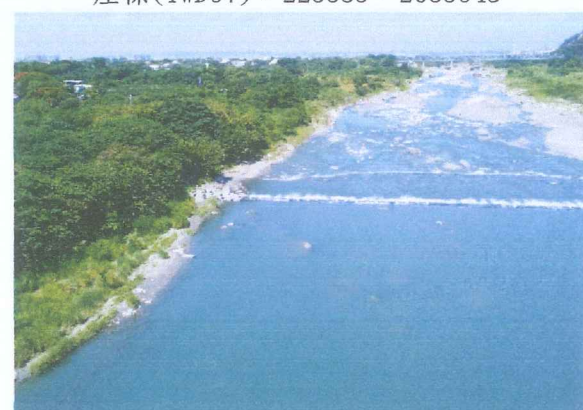
| 計畫或工程名稱 | 東勢區埤豐橋改建工程 | | | |
|---|---|---|---|---|
| 4. | 保留濱溪帶植被 | 大甲溪兩側濱溪帶植被生長旺盛且良好，具有相當生態功能，故施工過程及闢設便道避免過度移除既有濱溪帶植被，造成縮減野生動物可棲息範圍，並喪失原有濱溪帶生態功能。 | 依本工程河川公地申請範圍施作，施工過程及闢設便道無過度移除既有濱溪帶植被 | <input checked="" type="checkbox"/> 合格 <input type="checkbox"/> 異常<br><input type="checkbox"/> 有缺失需改正 |

說明：施工中生態檢核-濱溪帶

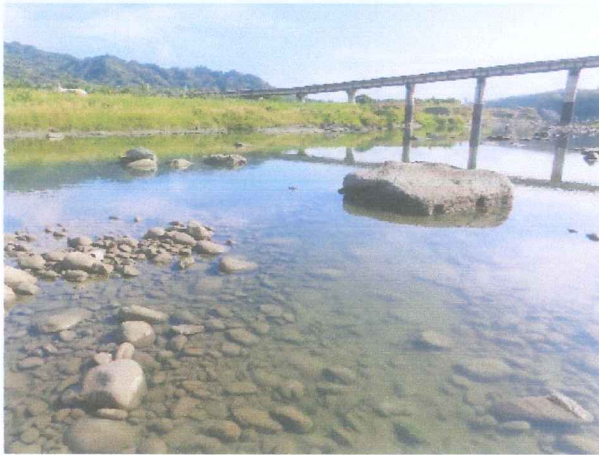
說明：施工前河床底質狀態

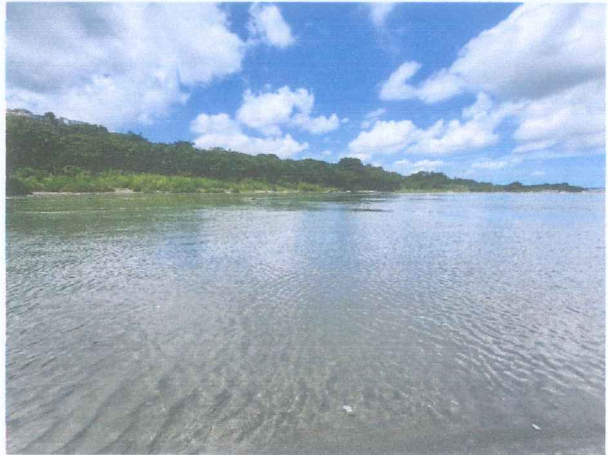
| 計畫或工程名稱 | 東勢區埤豐橋改建工程 | | | |
|---|---|---|---|---|
| 5. | 保留河床底質 | 施工範圍內河床底質類型豐富，且包埋度低，具有多孔隙空間供水域生物棲息，故禁止移除既有底質，維持水域棲地多孔隙狀態。 | 施工過程無移除既有底質 | <input checked="" type="checkbox"/> 合格 <input type="checkbox"/> 異常<br><input type="checkbox"/> 有缺失需改正 |

說明：施工中河床底質狀態
