## 生態保育措施自主檢查表

| 計畫或<br>工程名稱 | 東勢區埤豐橋改建工程 | | | |
| 施工單位 | 協誠營造股份有限公司 | | | |

## 生態保育措施執行照片及說明(承攬廠商填寫)

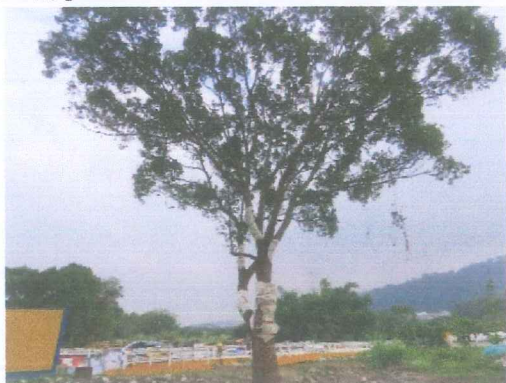
樟樹

說明: 保全樟樹施工前狀態

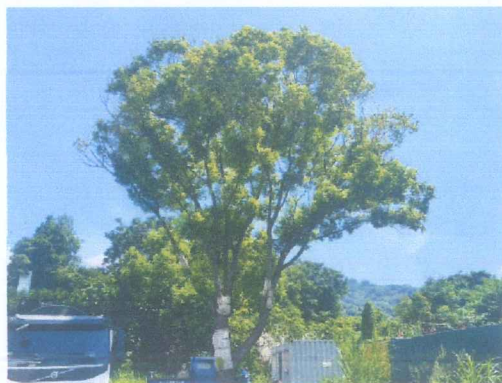
樟樹

| 計畫或<br>工程名稱 | 東勢區埤豐橋改建工程 | | | |
|---|---|---|---|---|
| 1. | 保留大樹 | 保留一棵樟樹大樹，其微棲地環境可供野生動物棲息，工程施作須予以迴避，並於樹體設置保護措施，且以警示帶圍圍，避免工程機械或車輛誤傷喬木。 | 樹體已設置保護措施及警示帶並迴避該區域施工。 | <input checked="" type="checkbox"/> 合格 <input type="checkbox"/> 異常<br><input type="checkbox"/> 有缺失需改正 |

說明: 施工中生態檢核-樟樹

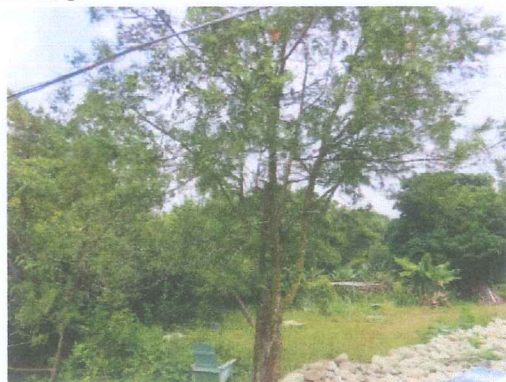
臺灣肖楠

說明: 保全臺灣肖楠施工前狀態

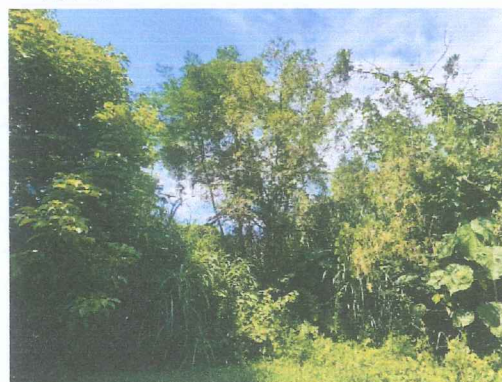
臺灣肖楠

| 計畫或<br>工程名稱 | 東勢區埤豐橋改建工程 | | | |
|---|---|---|---|---|
| 2. | 珍稀植物 | 保留一棵臺灣肖楠，其屬易危等級，雖屬人為栽植，非野生族群，但為保留珍稀植物種源，故將之列為保全對象，施工過程須迴避該樹，並設置保護措施，避免損傷樹體。 | 樹體已設置保護措施及警示帶並迴避該區域施工。 | <input checked="" type="checkbox"/> 合格 <input type="checkbox"/> 異常<br><input type="checkbox"/> 有缺失需改正 |

說明: 施工中生態檢核-台灣肖楠

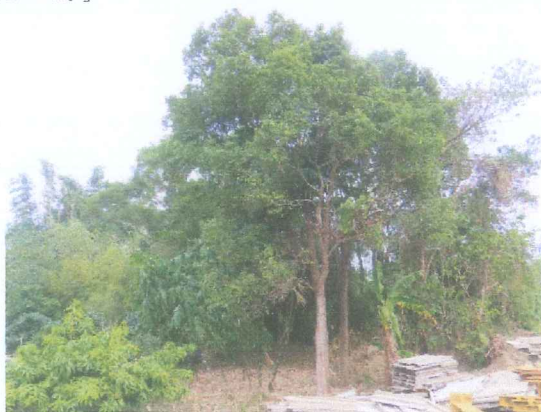
次生林植群  
座標(TWD97)：225709，2686274

說明：保全次生林施工前狀態

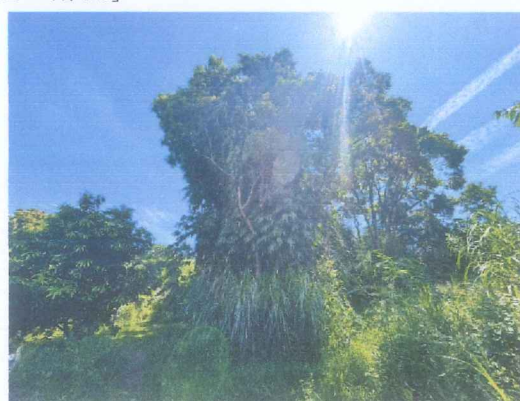
次生林植群  
座標(TWD97)：225709，2686274

| 計畫或<br>工程名稱 | 東勢區埤豐橋改建工程 | | | |
|---|---|---|---|---|
| 3. | 保留植群 | 保留工區干擾範圍旁之次生林植群，其森林層次組成複雜，為良好野生動物棲息處所，故予以迴避，以警示帶圍圍該區域，避免影響林木生長且干擾野生動物棲息環境。 | 次生林已設置保護措施及警示帶施工過程已迴避。 | <input checked="" type="checkbox"/> 合格 <input type="checkbox"/> 異常<br><input type="checkbox"/> 有缺失需改正 |

說明：施工中生態檢核-次生林

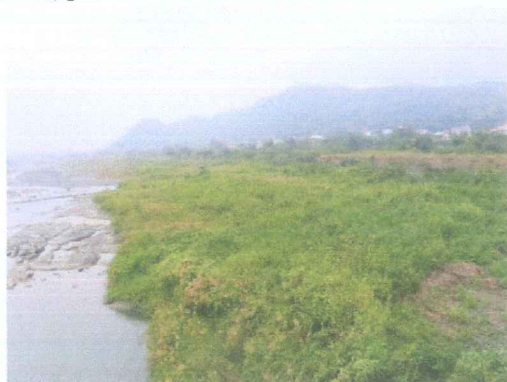
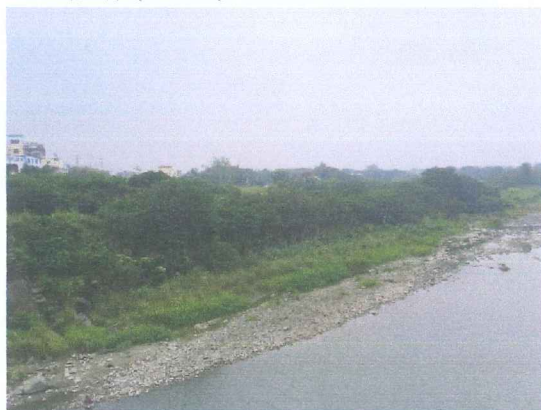
說明：兩岸濱溪帶植被施工前狀態

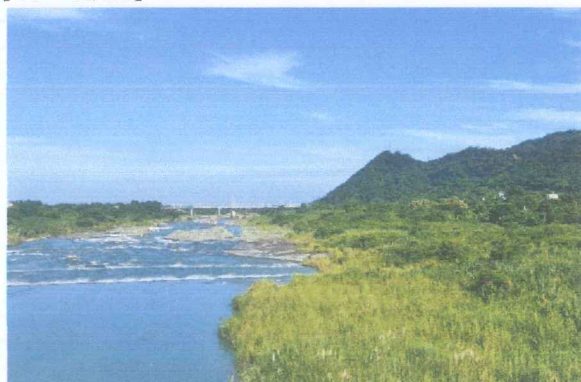
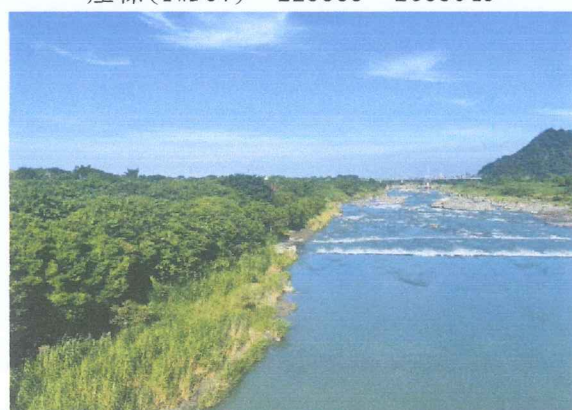
| 計畫或<br>工程名稱 | 東勢區埤豐橋改建工程 | | | |
|---|---|---|---|---|
| 4. | 保留濱溪帶植被 | 大甲溪兩側濱溪帶植被生長旺盛且良好，具有相當生態功能，故施工過程及闢設便道避免過度移除既有濱溪帶植被，造成縮減野生動物可棲息範圍，並喪失原有濱溪帶生態功能。 | 依本工程河川公地申請範圍施作施工過程闢設便道無過度移除既有濱溪帶植被。 | <input checked="" type="checkbox"/> 合格 <input type="checkbox"/> 異常<br><input type="checkbox"/> 有缺失需改正 |

說明：施工中生態檢核-濱溪帶

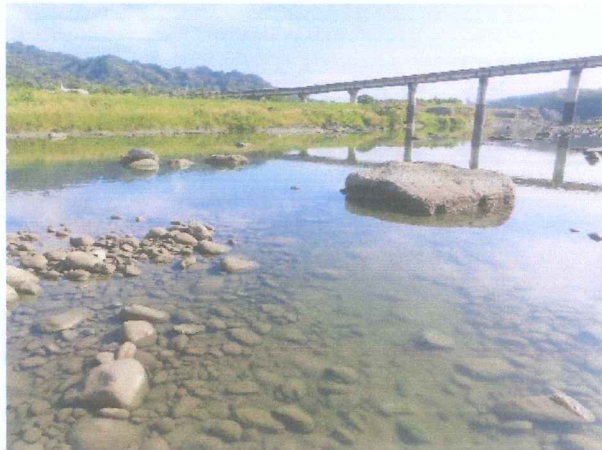
說明：施工前河床底質狀態

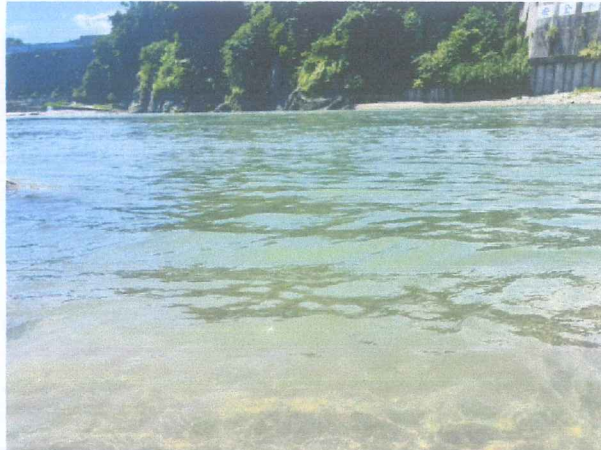
| 計畫或<br>工程名稱 | 東勢區埤豐橋改建工程 | | | |
|---|---|---|---|---|
| 5. | 保留河床底質 | 施工範圍內河床底質類型豐富，且包埋度低，具有多孔隙空間供水域生物棲息，故禁止移除既有底質，維持水域棲地多孔隙狀態。 | 施工過程無移除既有底質。 | <input checked="" type="checkbox"/> 合格 <input type="checkbox"/> 異常<br><input type="checkbox"/> 有缺失需改正 |

說明：施工中河床底質狀態
