北區-忠太西路36~54號、忠太東路8號前

10株垂榕1株小葉欖仁移除計畫

臺中市養護工程處(北北屯工程隊)

114年08月

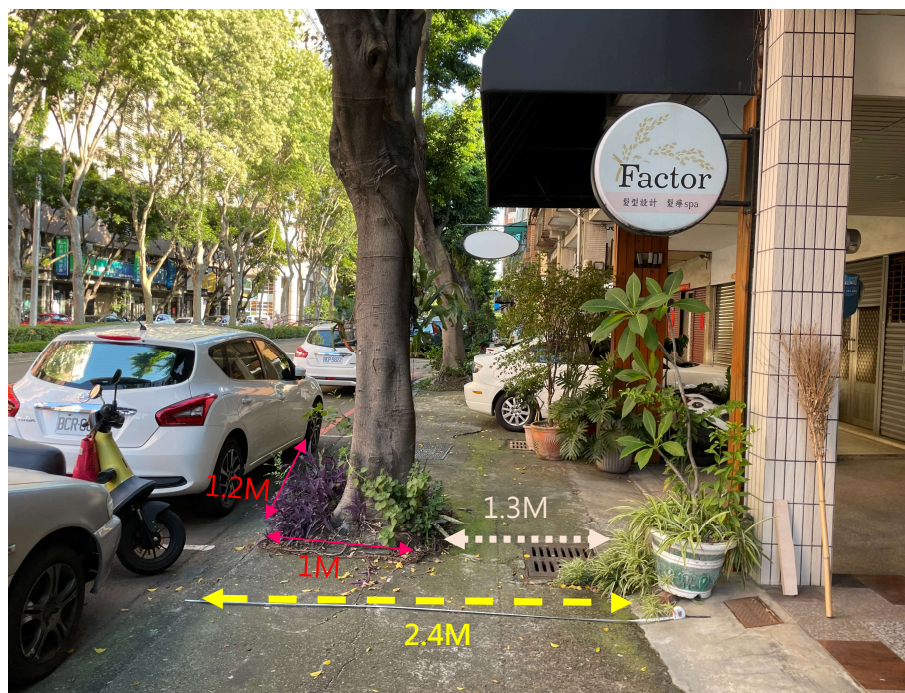
### ● 人行道現況

- 居民反應，榕樹因根系隆起，竄根情形影響水溝排水及人行道鋪面凹凸不平；里長表示，垂榕竄入至地下室，造成安全疑慮，呈請移除。

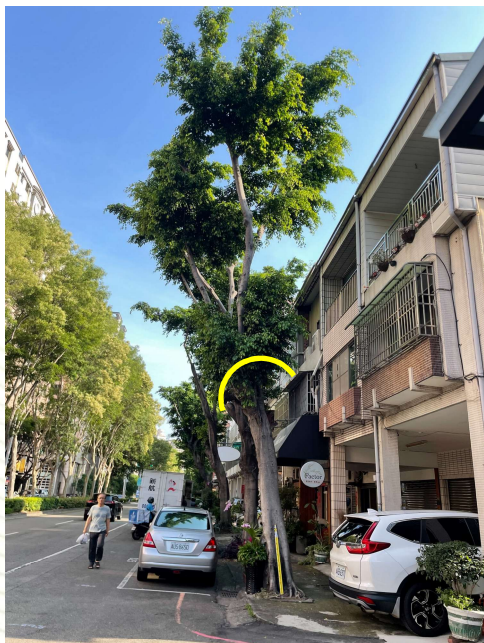
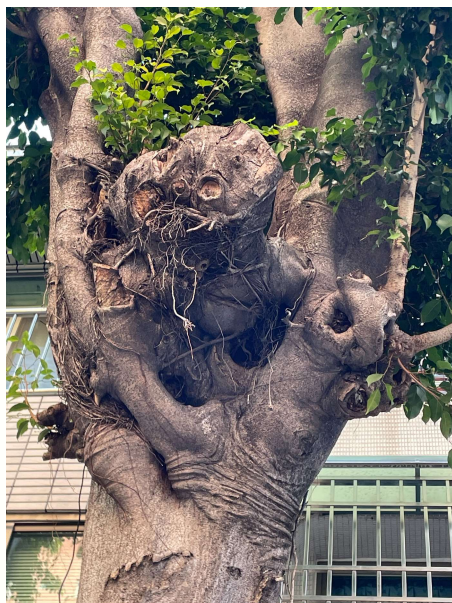
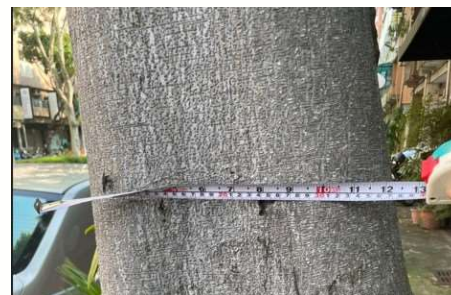
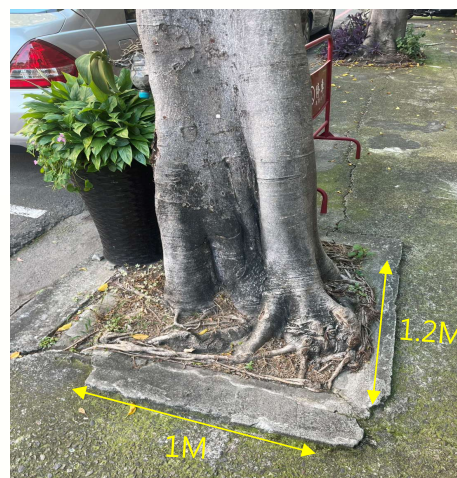
## 01 移除

| 臺中市政府建設局養工處<br>樹木健診紀錄表 | | | |
|---|---|---|---|
| 現況照片 | 此七棵榕樹，其棲地環境植穴過小，導致根部浮根及竄根嚴重，且主莖幹亦有中空情形，植栽移植預後不佳，建議可優先移除，以維護公共安全。 | | |

| 編號 | 樹種 | 樹籍身分證字號 | 米徑(CM) | 樹高(M) | 冠幅(M) | 現況 | 健診建議 |
|---|---|---|---|---|---|---|---|
| 01 | 榕樹 | 111TC_0000043143 | 37 | 5 | 2 | 綜整委員意見如下:此七棵榕樹，其棲地環境植穴過小，導致根部浮根及竄根嚴重，且主莖幹亦有中空情形，植栽移植預後不佳，建議可優先移除，以維護公共安全。 | 移除 |

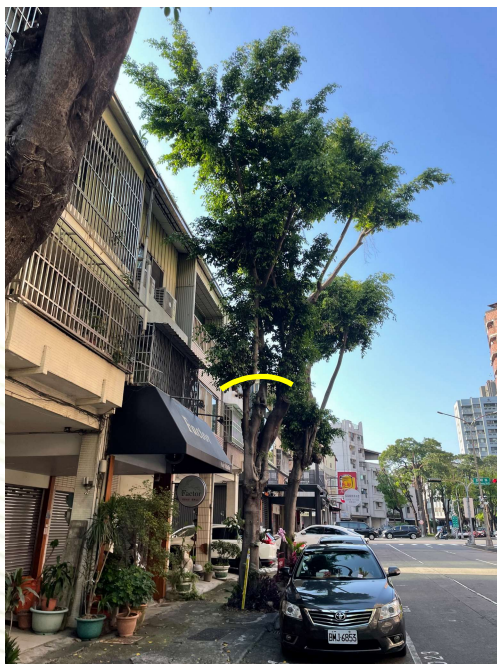
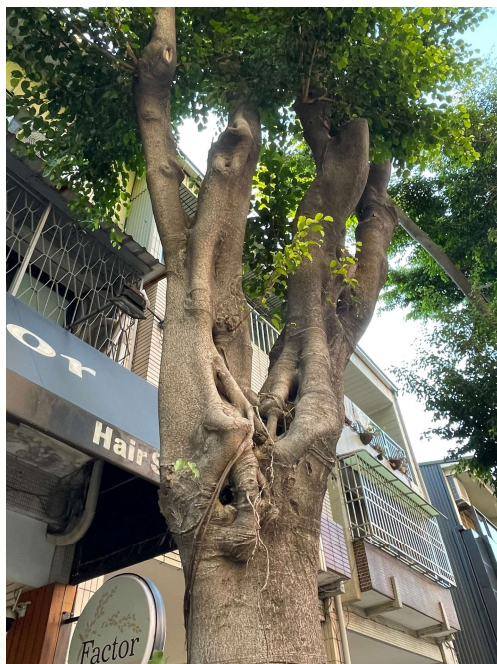
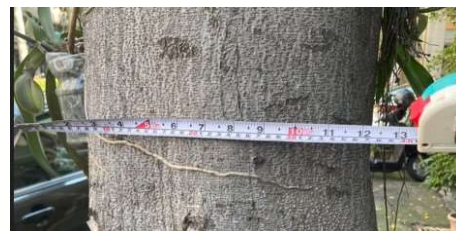
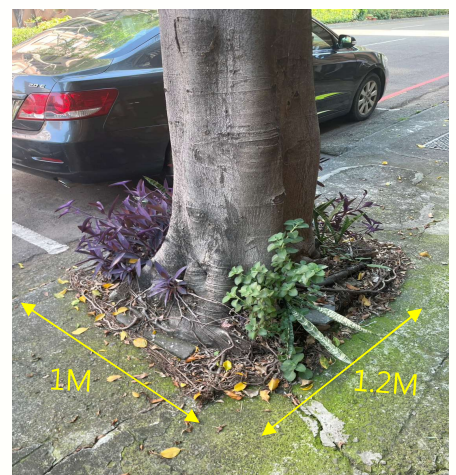
## 02 移除

| 臺中市政府建設局養工處<br>樹木健診紀錄表 | | | |
|---|---|---|---|
| 現況照片 | 此七棵榕樹，其棲地環境植穴過小，導致根部浮根及竄根嚴重，且主莖幹亦有中空情形，植栽移植預後不佳，建議可優先移除，以維護公共安全。 | | |

| 編號 | 樹種 | 樹籍身分證字號 | 米徑(CM) | 樹高(M) | 冠幅(M) | 現況 | 健診建議 |
|---|---|---|---|---|---|---|---|
| 02 | 榕樹 | 111TC_0000043142 | 37 | 5 | 3 | 綜整委員意見如下:此七棵榕樹，其棲地環境植穴過小，導致根部浮根及竄根嚴重，且主莖幹亦有中空情形，植栽移植預後不佳，建議可優先移除，以維護公共安全。 | 移除 |

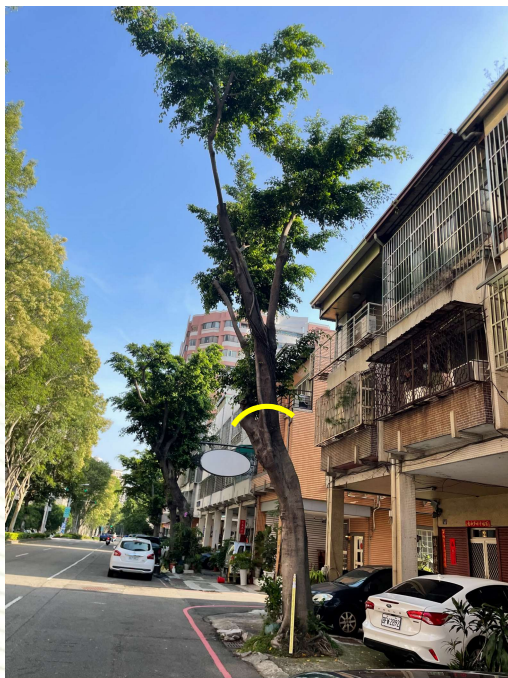
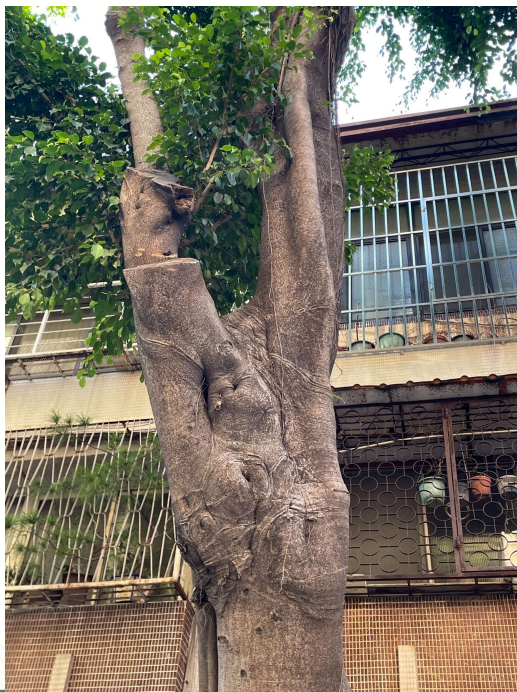
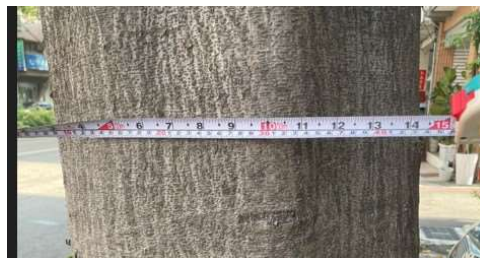
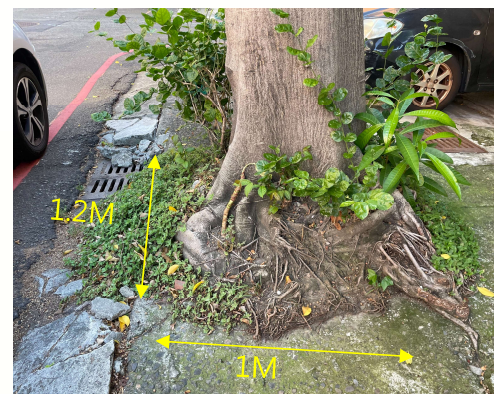
## 03 移除

| 臺中市政府建設局養工處<br>樹木健診紀錄表 | | | |
|---|---|---|---|
| 現況照片 | 此七棵榕樹，其棲地環境植穴過小，導致根部浮根及竄根嚴重，且主莖幹亦有中空情形，植栽移植預後不佳，建議可優先移除，以維護公共安全。 | | |

| 編號 | 樹種 | 樹籍身分證字號 | 米徑(CM) | 樹高(M) | 冠幅(M) | 現況 | 健診建議 |
|---|---|---|---|---|---|---|---|
| 03 | 榕樹 | 111TC_0000043141 | 43 | 5.5 | 2.5 | 綜整委員意見如下:此七棵榕樹，其棲地環境植穴過小，導致根部浮根及竄根嚴重，且主莖幹亦有中空情形，植栽移植預後不佳，建議可優先移除，以維護公共安全。 | 移除 |

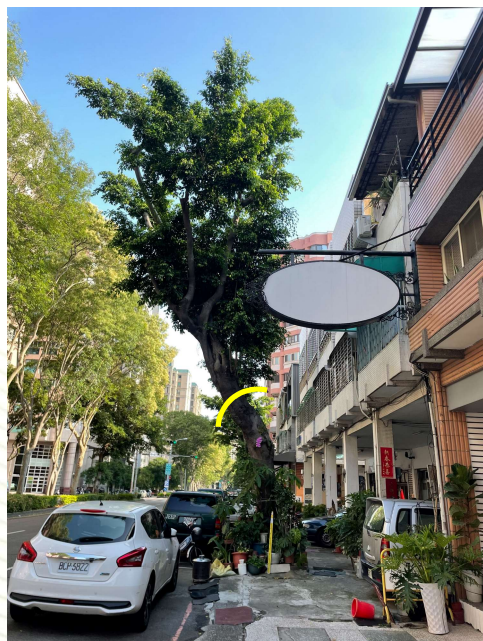
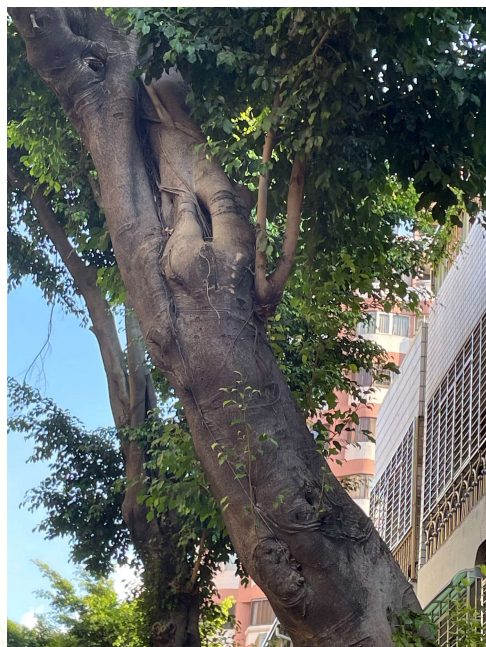
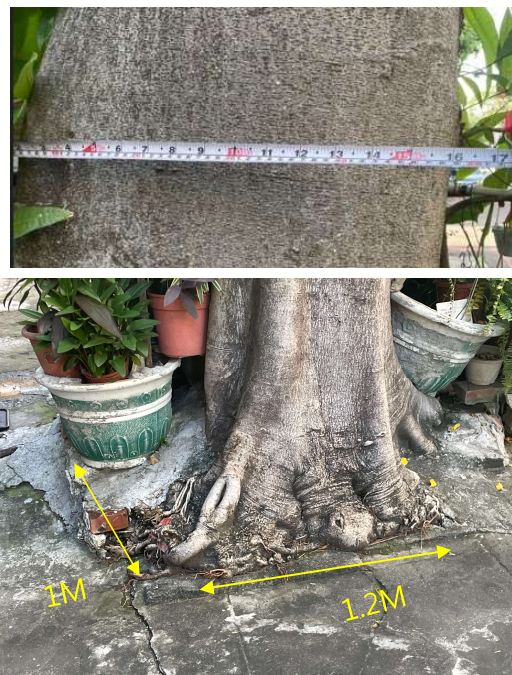
## 04 移除

| 臺中市政府建設局養工處<br>樹木健診紀錄表 | | | |
|---|---|---|---|
| 現況照片 | 此七棵榕樹，其棲地環境植穴過小，導致根部浮根及竄根嚴重，且主莖幹亦有中空情形，植栽移植預後不佳，建議可優先移除，以維護公共安全。 | | |

| 編號 | 樹種 | 樹籍身分證字號 | 米徑(CM) | 樹高(M) | 冠幅(M) | 現況 | 健診建議 |
|---|---|---|---|---|---|---|---|
| 04 | 榕樹 | 111TC_0000043140 | 49 | 6 | 2.5 | 綜整委員意見如下:此七棵榕樹，其棲地環境植穴過小，導致根部浮根及竄根嚴重，且主莖幹亦有中空情形，植栽移植預後不佳，建議可優先移除，以維護公共安全。 | 移除 |

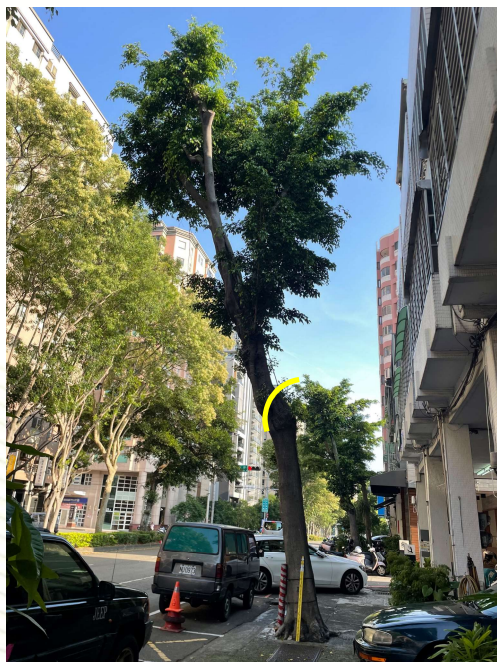
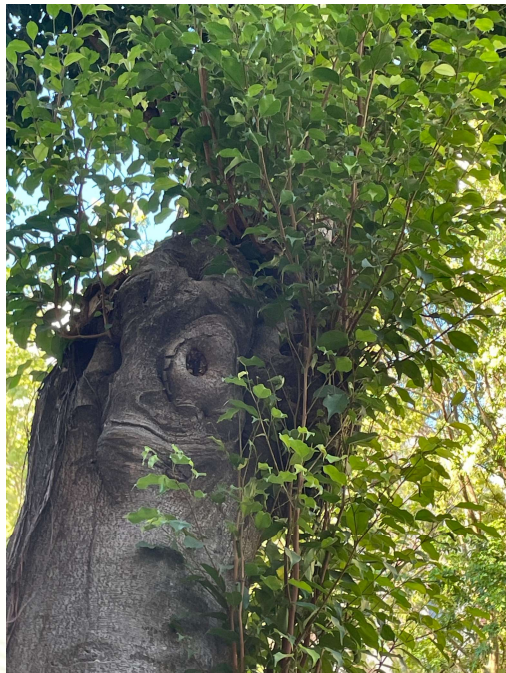
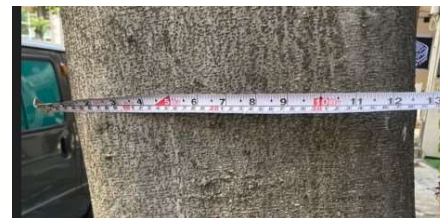
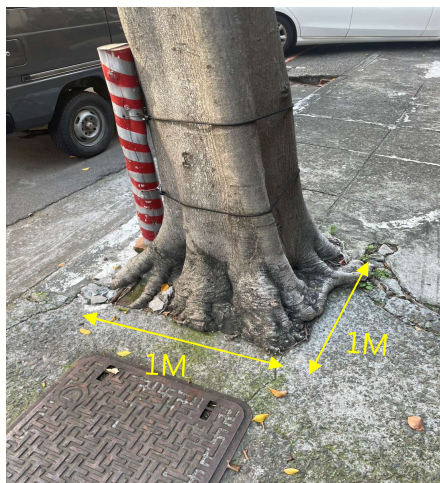
## 05 移除

| 臺中市政府建設局養工處<br>樹木健診紀錄表 | | | |
|---|---|---|---|
| 現況照片 | 此七棵榕樹，其棲地環境植穴過小，導致根部浮根及竄根嚴重，且主莖幹亦有中空情形，植栽移植預後不佳，建議可優先移除，以維護公共安全。 | | |

| 編號 | 樹種 | 樹籍身分證字號 | 米徑(CM) | 樹高(M) | 冠幅(M) | 現況 | 健診建議 |
|---|---|---|---|---|---|---|---|
| 05 | 榕樹 | 111TC_0000043139 | 38 | 5.3 | 2.3 | 綜整委員意見如下:此七棵榕樹，其棲地環境植穴過小，導致根部浮根及竄根嚴重，且主莖幹亦有中空情形，植栽移植預後不佳，建議可優先移除，以維護公共安全。 | 移除 |

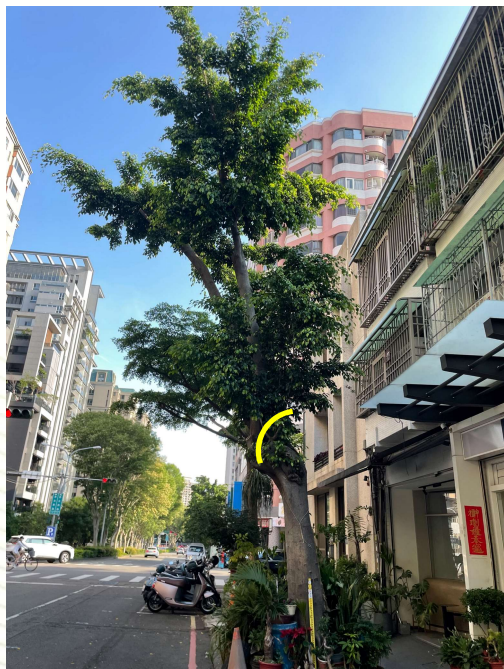
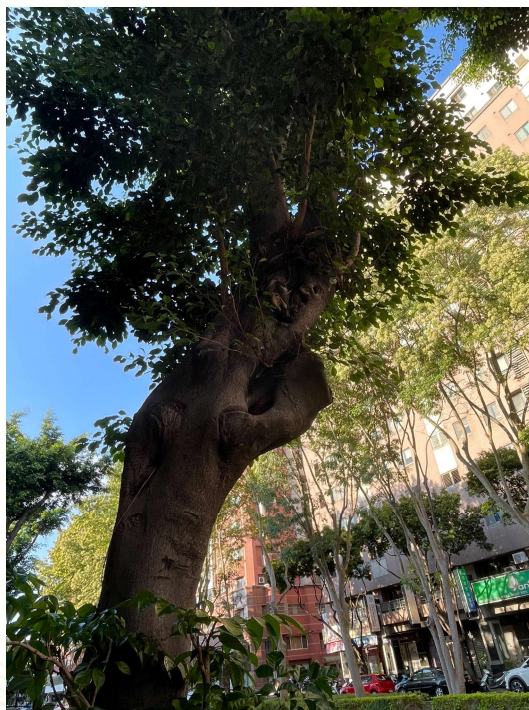
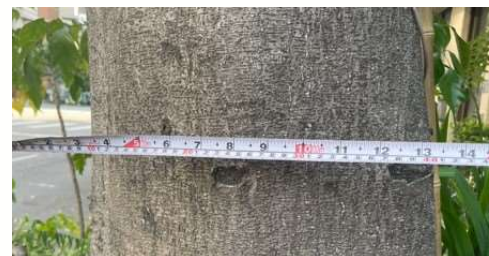
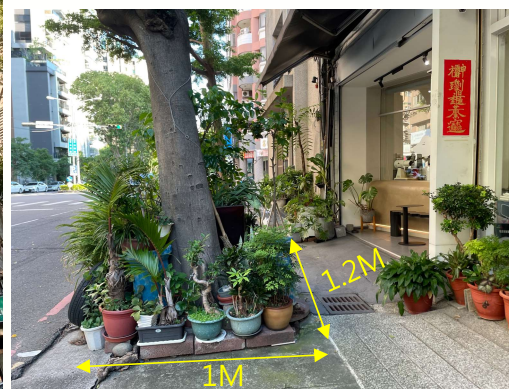
## 06 移除

| 臺中市政府建設局養工處<br>樹木健診紀錄表 | | | |
|---|---|---|---|
| 現況照片 | 此七棵榕樹，其棲地環境植穴過小，導致根部浮根及竄根嚴重，且主莖幹亦有中空情形，植栽移植預後不佳，建議可優先移除，以維護公共安全。 | | |

| 編號 | 樹種 | 樹籍身分證字號 | 米徑(CM) | 樹高(M) | 冠幅(M) | 現況 | 健診建議 |
|---|---|---|---|---|---|---|---|
| 06 | 榕樹 | 111TC_0000043138 | 40 | 5 | 2 | 綜整委員意見如下:此七棵榕樹，其棲地環境植穴過小，導致根部浮根及竄根嚴重，且主莖幹亦有中空情形，植栽移植預後不佳，建議可優先移除，以維護公共安全。 | 移除 |

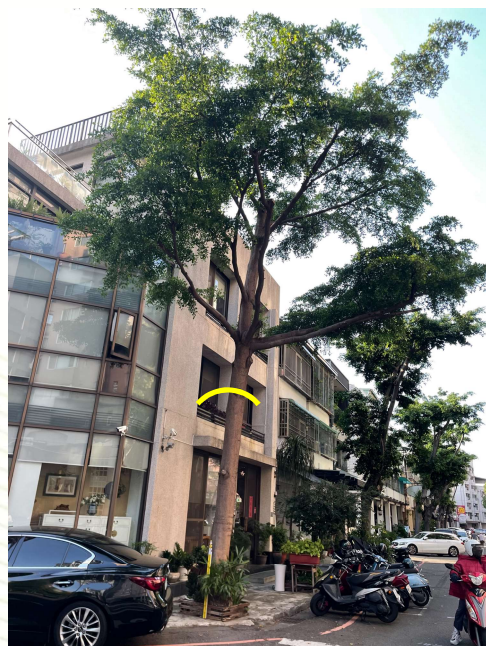
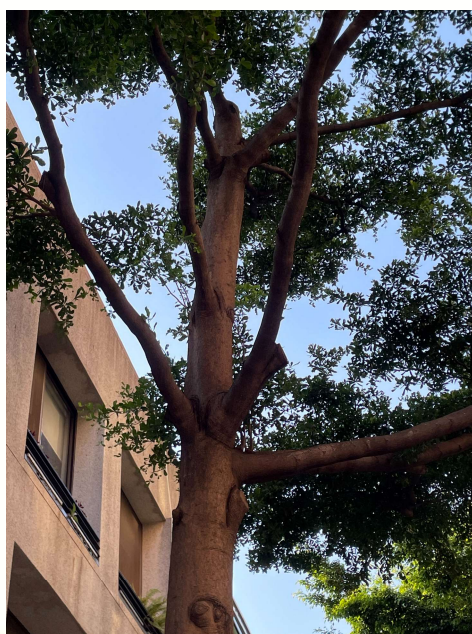
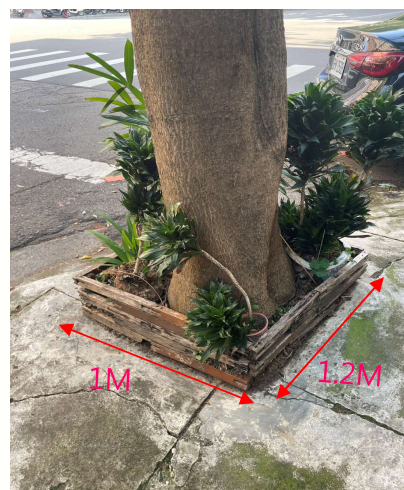
## 07 移除

| 編號 | 樹種 | 樹籍身分證字號 | 米徑(CM) | 樹高(M) | 冠幅(M) | 現況 | 健診建議 |
|---|---|---|---|---|---|---|---|
| 07 | 小葉欖仁 | 111TC_0000043137 | 37 | 5 | 2 | 綜整委員意見如下:此樹棲地環境植穴過小，導致根部浮根及竄根嚴重，且主莖幹亦有中空情形，植栽移植預後不佳，建議可優先移除，以維護公共安全。 | 移除 |

○考慮行車視線問題，樹木編號7小葉欖仁移除後將不予進行補植。

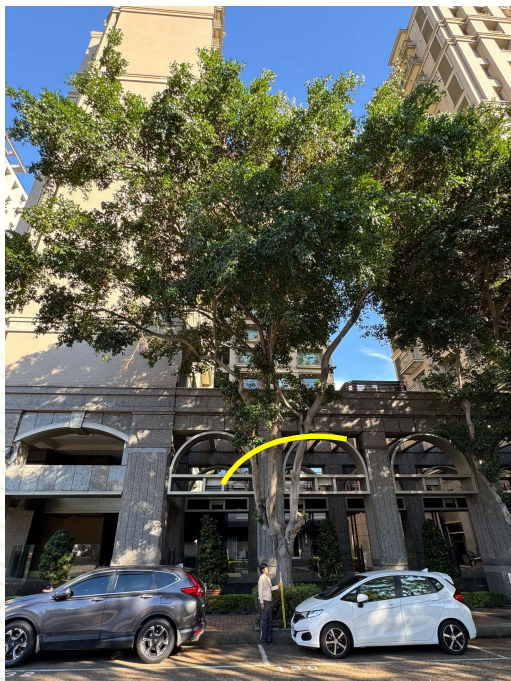
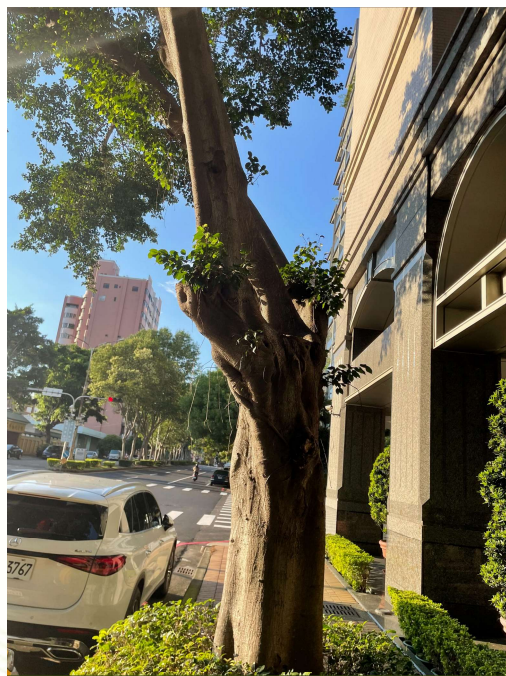
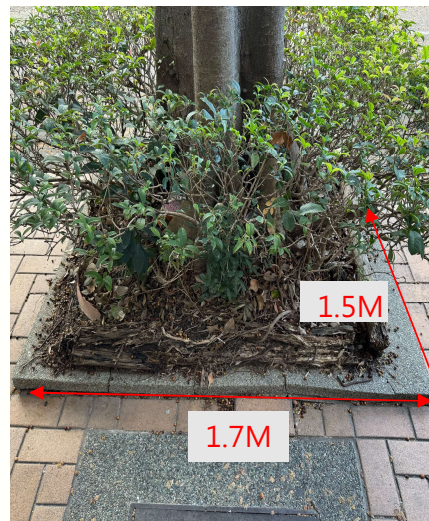
## 08 移除 - 忠太東路八號前(梅亭街口)

| 臺中市政府建設局養工處<br>樹木健診紀錄表 | | |
|---|---|---|
| 現況照片 | <p>目前此四株榕樹樹勢OK，但根系隆起，里長反應，已竄入大樓地下室造成困擾，建議可優先移除以策安全。</p> <p>目前此四棵榕樹樹勢OK，但根系隆起，里長反應，已竄入大樓地下室造成困擾，建議可優先移除以策安全。</p> | |

| 編號 | 樹種 | 樹籍身分證字號 | 米徑(CM) | 樹高(M) | 冠幅(M) | 現況 | 健診建議 |
|---|---|---|---|---|---|---|---|
| 08<br>修剪前 | 垂榕 | 111TC_0000043050 | 50 | 8 | 6 | 綜整委員意見如下：<br>目前此四棵榕樹樹勢OK，但根系隆起，里長反應，已竄入大樓地下室造成困擾，建議可優先移除以策安全。 | 移除 |

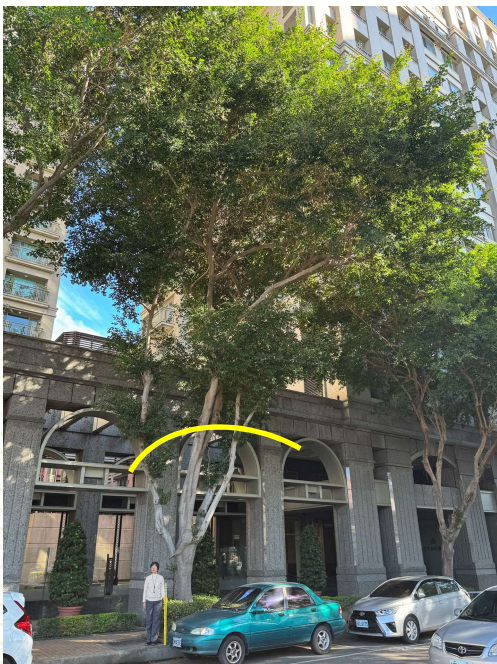
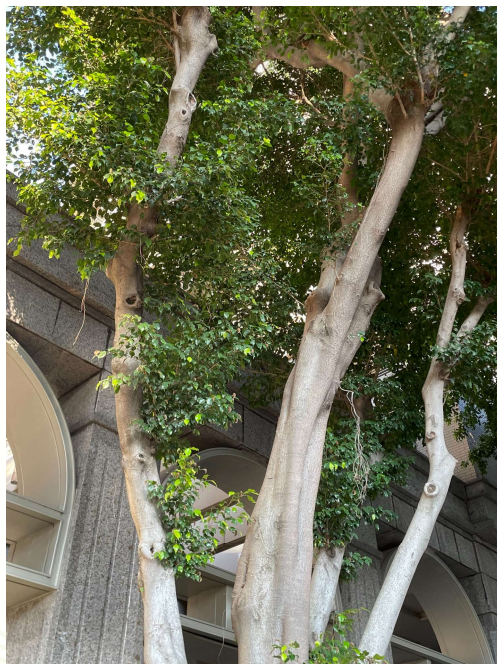
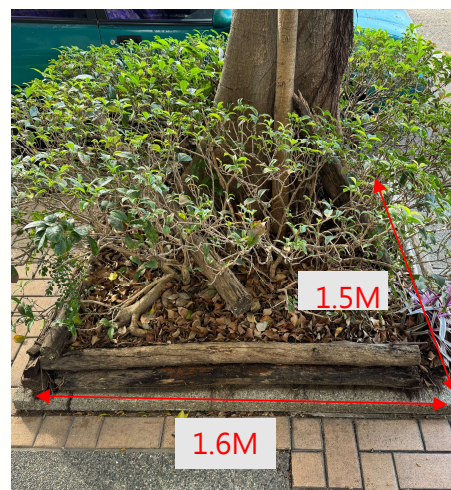
## 09 移除 - 忠太東路八號前(近梅亭街口)

| 臺中市政府建設局養工處<br>樹木健診紀錄表 | | (樹高/樹冠幅/宗高直徑) |
|---|---|---|
| 現況照片 | <p>目前此四棵榕樹樹勢 OK，但根系隆起，里長反應，已竄入大樓地下室造成困擾，建議可優先移除以策安全。</p> | |

| 編號 | 樹種 | 樹籍身分證字號 | 米徑 (CM) | 樹高 (M) | 冠幅 (M) | 現況 | 健診建議 |
|---|---|---|---|---|---|---|---|
| 09<br>修剪前 | 垂榕 | 111TC_0000043049 | 42 | 8 | 6 | 綜整委員意見如下：<br>目前此四棵榕樹樹勢OK，但根系隆起，里長反應，已竄入大樓地下室造成困擾，建議可優先移除以策安全。 | 移除 |

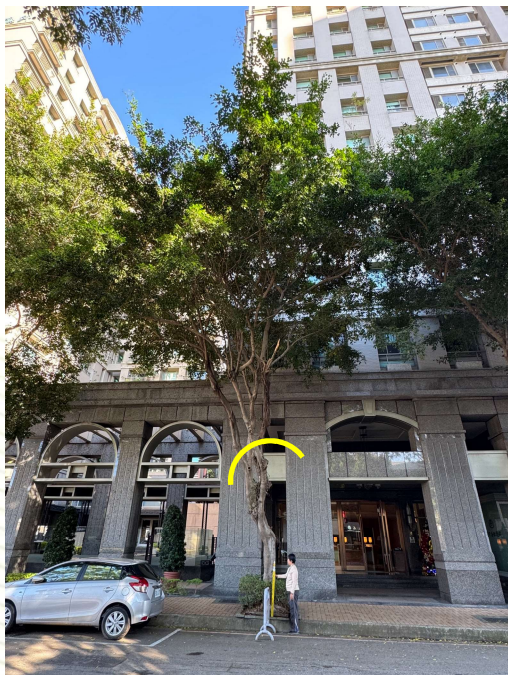
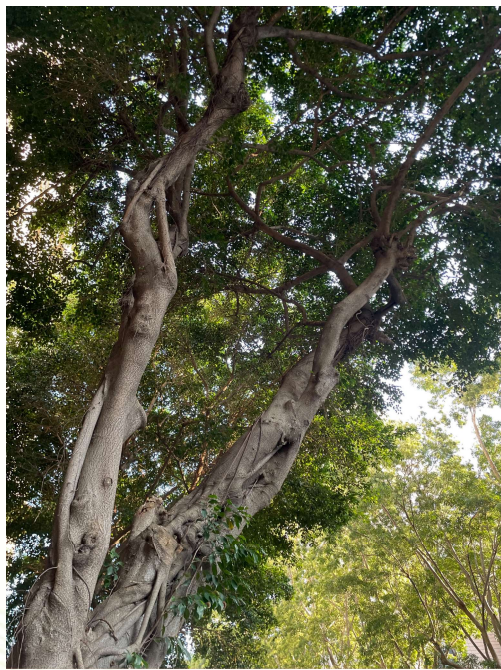
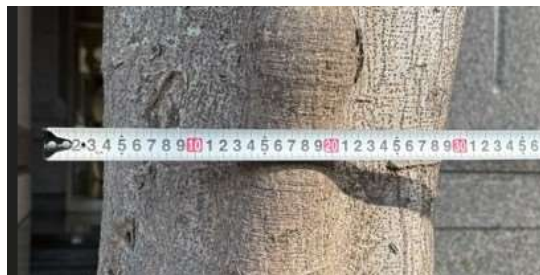
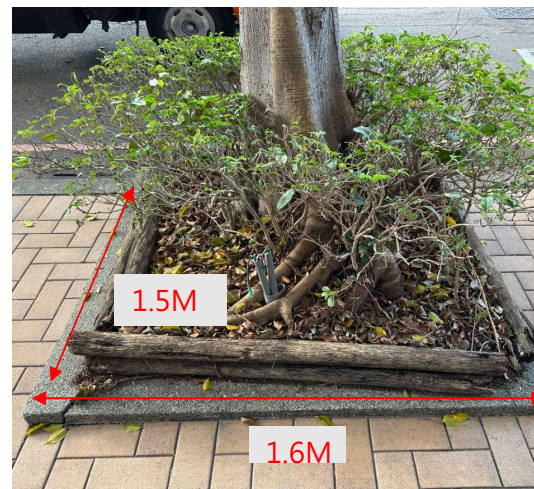
## 10 移除 - 忠太東路八號前

| 臺中市政府建設局養工處<br>樹木健診紀錄表 | | | |
|---|---|---|---|
| 現況照片 | <p>目前此四棵榕樹樹勢OK，但根系隆起，里長反應，已竄入大樓地下室造成困擾，建議可優先移除以策安全。</p> | | |

| 編號 | 樹種 | 樹籍身分證字號 | 米徑(CM) | 樹高(M) | 冠幅(M) | 現況 | 健診建議 |
|---|---|---|---|---|---|---|---|
| 10<br>修剪前 | 垂榕 | 111TC_0000043048 | 32 | 7.5 | 4 | 綜整委員意見如下:<br>目前此四棵榕樹樹勢OK，但根系隆起，里長反應，已竄入大樓地下室造成困擾，建議可優先移除以策安全。 | 移除 |

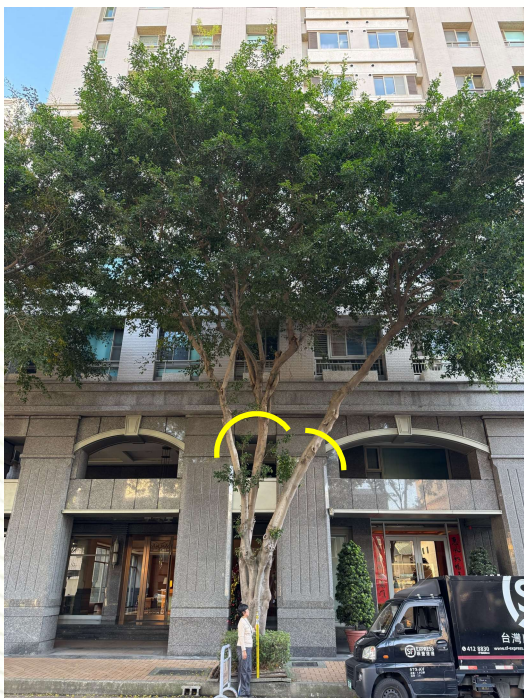
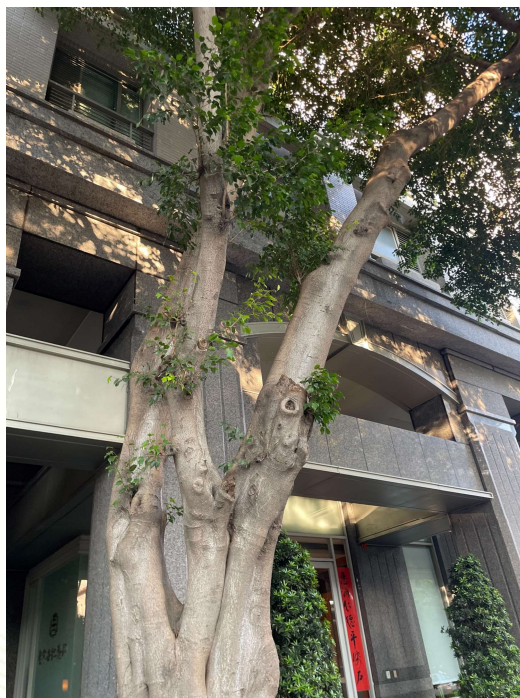
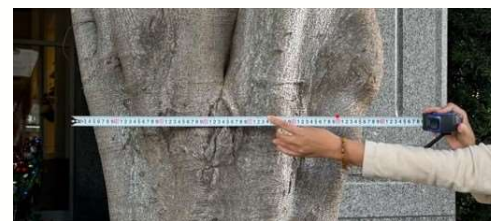
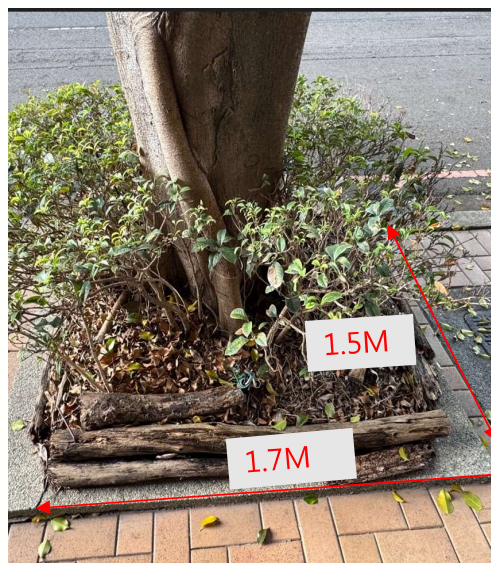
## 11 移除 - 忠太東路八號前

| 診斷樹種 | 榕樹 | 樹木基本資料 | (樹高/樹冠幅/米直徑) |
|---|---|---|---|
| 現況照片 | <p>目前此四棵榕樹樹勢OK，但根系隆起，里長反應，已竄入大樓地下室造成困擾，建議可優先移除以策安全。</p> | | |

| 編號 | 樹種 | 樹籍身分證字號 | 米徑(CM) | 樹高(M) | 冠幅(M) | 現況 | 健診建議 |
|---|---|---|---|---|---|---|---|
| 11<br>修剪前 | 垂榕 | 111TC_0000043047 | 70 | 7.5 | 6 | 綜整委員意見如下：<br>目前此四棵榕樹樹勢OK，但根系隆起，里長反應，已竄入大樓地下室造成困擾，建議可優先移除以策安全。 | 移除 |
