## 生態保育措施自主檢查表

| 計畫或工程名稱 | 東勢區埤豐橋改建工程 | | | |
| 施工單位 | 協誠營造股份有限公司 | | | |

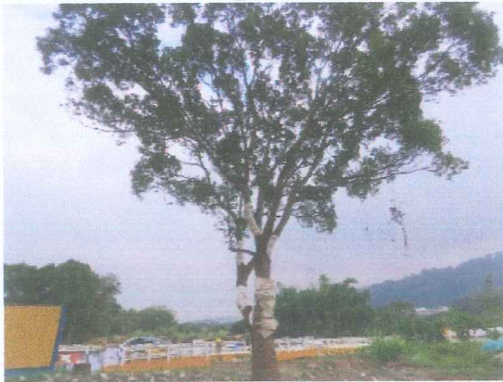
樟樹

說明：保全樟樹施工前狀態

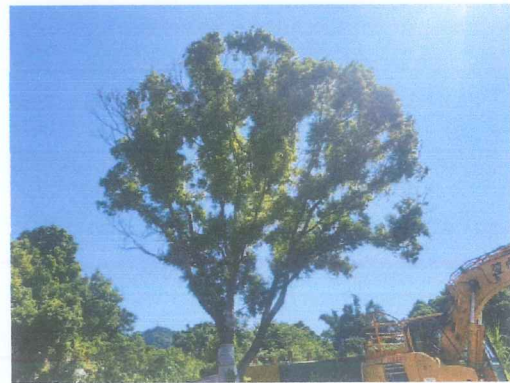
樟樹

| 計畫或工程名稱 | 東勢區埤豐橋改建工程 | | | |
|---|---|---|---|---|
| 1. | 保留大樹 | 保留一棵樟樹大樹，其微棲地環境可供野生動物棲息，工程施作須予以迴避，並於樹體設置保護措施，且以警示帶圍圍，避免工程機械或車輛誤傷喬木。 | 樹體上設置保護措施及警示帶，並迴避該區域施工。 | <input checked="" type="checkbox"/> 合格 <input type="checkbox"/> 異常<br><input type="checkbox"/> 有缺失需改正 |

說明：施工中生態檢核-樟樹

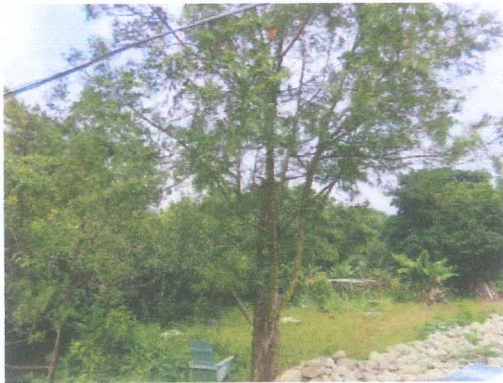
臺灣肖楠

說明：保全臺灣肖楠施工前狀態

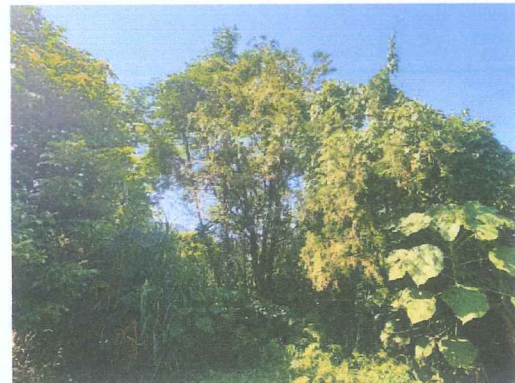
臺灣肖楠

| 計畫或工程名稱 | 東勢區埤豐橋改建工程 | | | |
|---|---|---|---|---|
| 2. | 珍稀植物 | 保留一棵臺灣肖楠，其屬易危等級，雖屬人為栽植，非野生族群，但為保留珍稀植物種源，故將之列為保全對象，施工過程須迴避該樹，並設置保護措施，避免損傷樹體。 | 樹體上設置保護措施及警示帶，並迴避該區域施工。 | <input checked="" type="checkbox"/> 合格 <input type="checkbox"/> 異常<br><input type="checkbox"/> 有缺失需改正 |

說明：施工中生態檢核-台灣肖楠

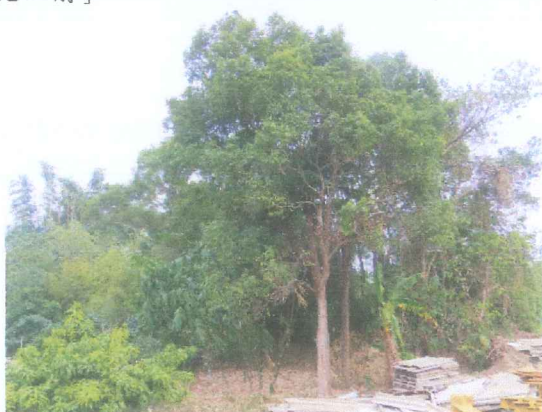
次生林植群  
座標(TWD97)：225709，2686274

說明：保全次生林施工前狀態

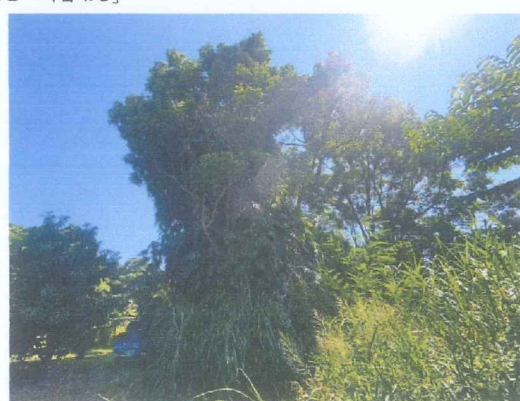
次生林植群  
座標(TWD97)：225709，2686274

| 計畫或工程名稱 | 東勢區埤豐橋改建工程 | | | |
|---|---|---|---|---|
| 3. | 保留植群 | 保留工區干擾範圍旁之次生林植群，其森林層次組成複雜，為良好野生動物棲息處所，故予以迴避，以警示帶圍圍該區域，避免影響林木生長且干擾野生動物棲息環境。 | 次生林上設置保護措施及警示帶，施工過程上迴避。 | <input checked="" type="checkbox"/> 合格 <input type="checkbox"/> 異常<br><input type="checkbox"/> 有缺失需改正 |

說明：施工中生態檢核-次生林

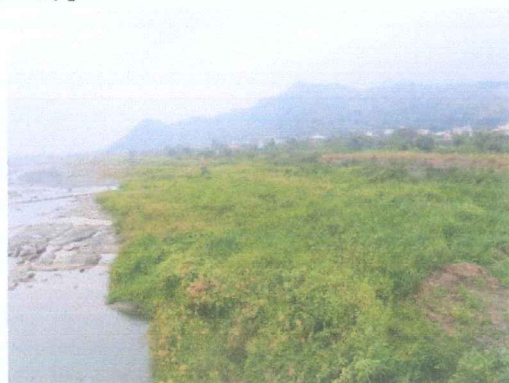
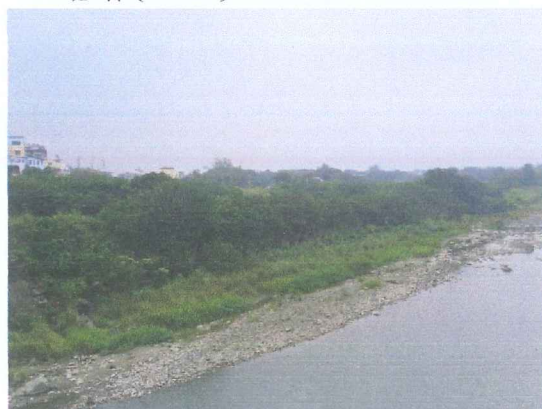
說明：兩岸濱溪帶植被施工前狀態

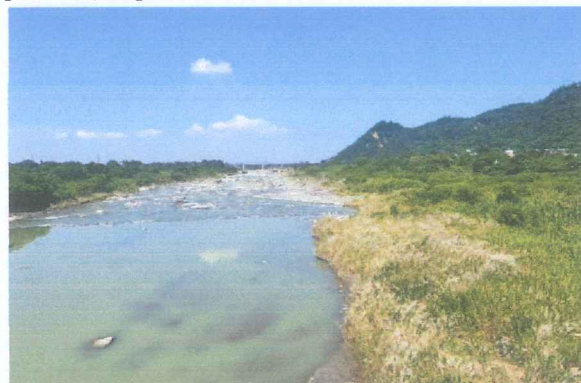
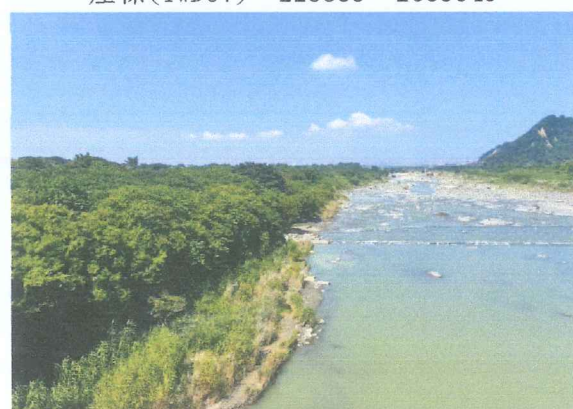
| 計畫或工程名稱 | 東勢區埤豐橋改建工程 | | | |
|---|---|---|---|---|
| 4. | 保留濱溪帶植被 | 大甲溪兩側濱溪帶植被生長旺盛且良好，具有相當生態功能，故施工過程及闢設便道避免過度移除既有濱溪帶植被，造成縮減野生動物可棲息範圍，並喪失原有濱溪帶生態功能。 | 依本工程河川公地申請範圍施作，施工過程及闢設便道無過度移除既有濱溪帶植被。 | <input checked="" type="checkbox"/> 合格 <input type="checkbox"/> 異常<br><input type="checkbox"/> 有缺失需改正 |

說明：施工中生態檢核-濱溪帶

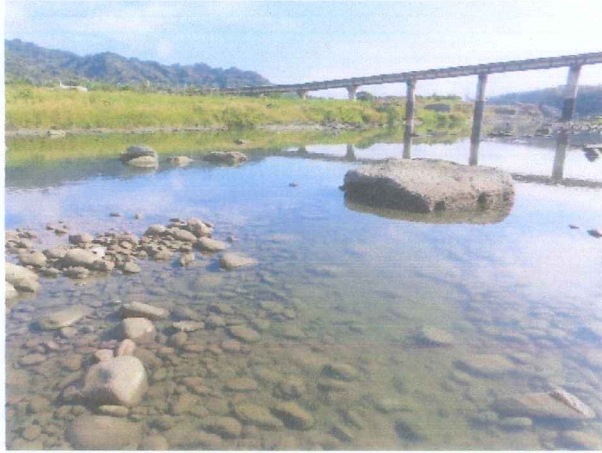
日期：111/11/25  
說明：施工前河床底質狀態

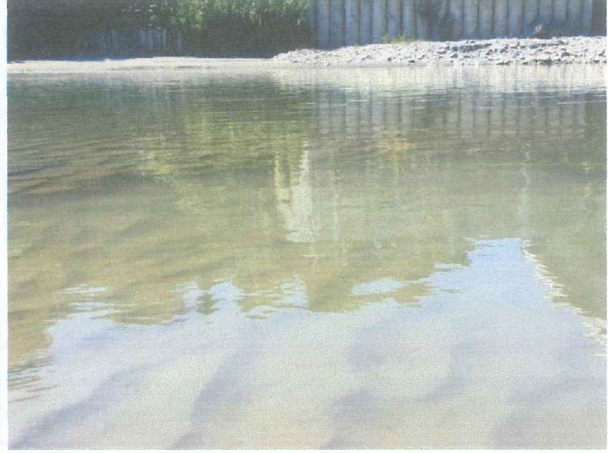
| 計畫或工程名稱 | 東勢區埤豐橋改建工程 | | | |
|---|---|---|---|---|
| 5. | 保留河床底質 | 施工範圍內河床底質類型豐富，且包埋度低，具有多孔隙空間供水域生物棲息，故禁止移除既有底質，維持水域棲地多孔隙狀態。 | 施工過程無移除既有底質。 | <input checked="" type="checkbox"/> 合格 <input type="checkbox"/> 異常<br><input type="checkbox"/> 有缺失需改正 |

日期：114/08/25  
說明：施工中河床底質狀態
