## 施工階段生態保育措施自主檢查表

工程名稱：臺中大肚-彰化和美跨河橋梁新建工程

檢查日期：114年7月31日

## 工程生態檢核施工階段照片及說明

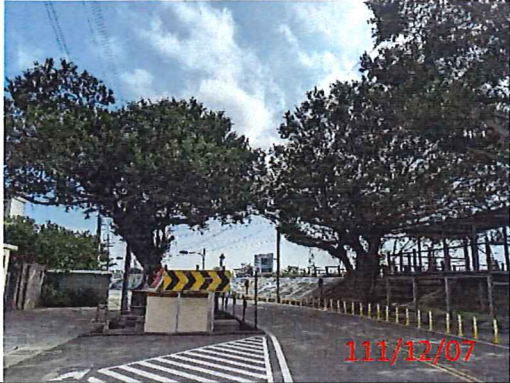
| 日期：111/12/07<br>說明：水流公伯廟保留榕樹 | 日期：114/07/31<br>說明：水流公伯廟保留榕樹現況 |

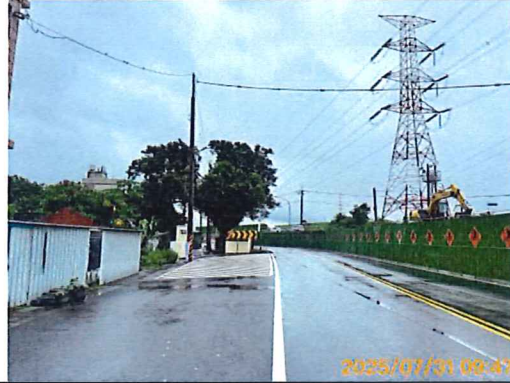
| 項目 | 項次 | 檢查項目 | 執行結果 | | | | 執行狀況<br>陳述 |
|---|---|---|---|---|---|---|---|
| 生態保全對象 | 1 | 大樹保護：水流公伯廟的榕樹、土肉桂等3棵大樹為生態保全對象，工程須迴避予以保留。大樹之根系上；材料搬運、機具運作避免傷及保留大樹之枝幹。 | V | | | | 3棵大樹位於工區邊緣，現況未使用到該區域 |

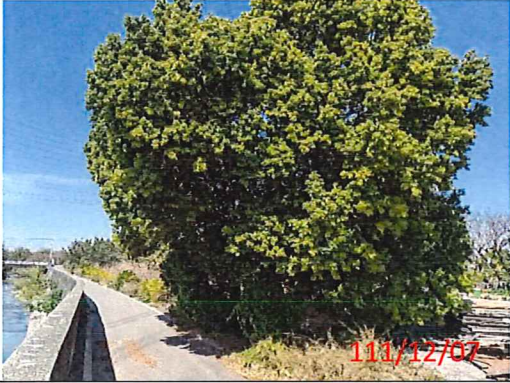
| 日期：111/12/07<br>說明：保留土肉桂 2 棵 | 日期：114/07/31<br>說明：土肉桂 2 棵，生長態勢良好。 |

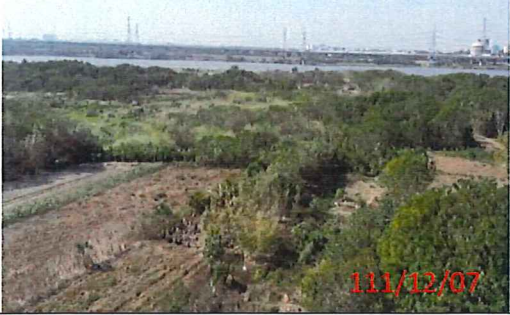
| 日期：111/12/07<br>說明：施工前周邊環境樣貌 | 日期：114/07/30<br>說明：僅開闢固定施工便道範圍，縮小 PP 高灘地植被移除面積 |

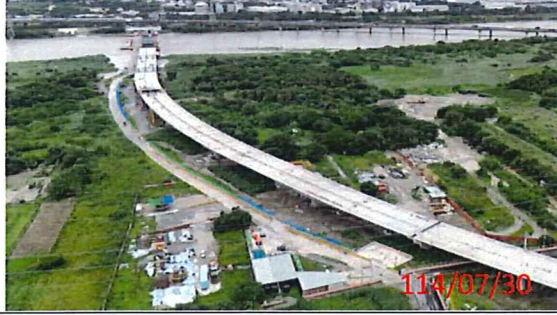
| 項目 | 項次 | 檢查項目 | 執行結果 | | | | 執行狀況<br>陳述 |
|---|---|---|---|---|---|---|---|
| 生態友善措施 | 2 | 縮小-固定施工動線保留灘地植被：預先規劃施工便道及棧橋，縮小高灘地植被移除的面積，保留的高灘地範圍，嚴格限制人員及機具進入。 | V | | | | 僅開闢固定施工便道範圍，縮小高灘地植被移除面積。 |

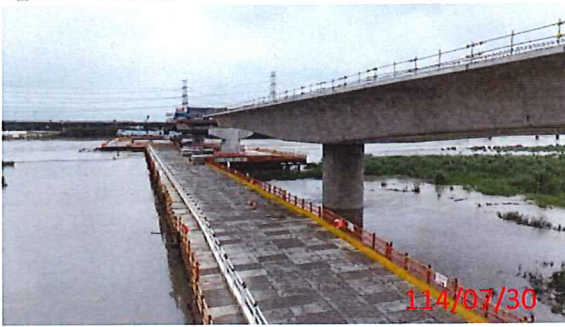
| <p>日期：114/07/30<br/>說明：棧橋施工完成，縮小固定施工動線，降低生態影響。</p> | <p>日期：114/07/30<br/>說明：第4單元(P7~P9)橋下已完成部分綠化情形。</p> |

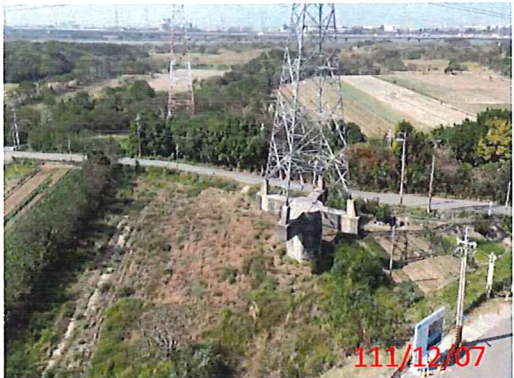
| <p>日期：111/12/07<br/>說明：機具材料暫置區(置於已開發區域)</p> | <p>日期：114/07/30<br/>說明：機具材料暫置區(置於已開發區域)</p> |

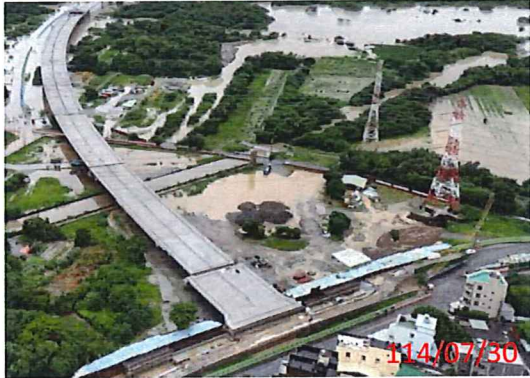
| 項目 | 項次 | 檢查項目 | 執行結果 | | | | 執行狀況<br>陳述 |
|---|---|---|---|---|---|---|---|
| | 3 | 減輕-機具材料暫置區選用低生態敏感範圍：工程機具及材料暫置區、土方堆置區優先設置於已開發的區域或草生地（但預留部分作為野生動物通行、棲息範圍），避免砍除灌叢、先趨樹林等區域。 | V | | | | 機具材料暫置區（設置於已開發區域） |

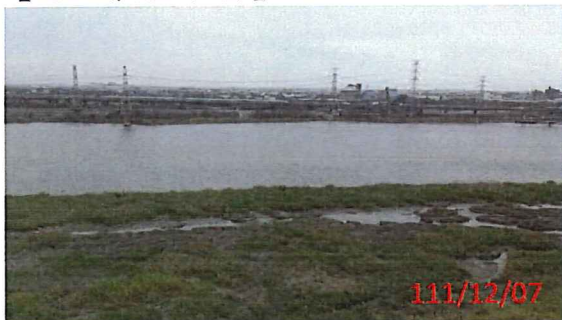
| <p>日期：111/12/07<br/>說明：施工前水域周邊環境樣貌</p> | <p>日期：114/07/30<br/>說明：臨水處鋼板樁已拔除，無影響水質之情事。</p> |

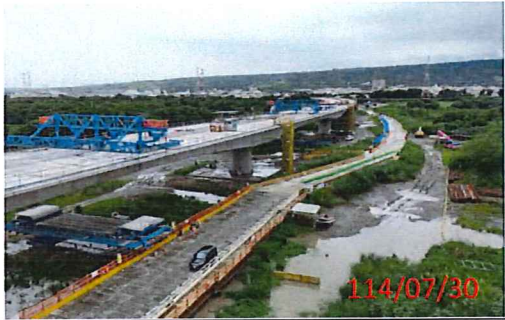
| 項目 | 項次 | 檢查項目 | 執行結果 | | | | 執行狀況<br>陳述 |
|---|---|---|---|---|---|---|---|
| | 4 | 減輕-水質保護：橋墩施工打設施工便道時，設置鋼板樁擋土，減少機具擾動造成水質濁度上升影響魚蝦蟹類生存。 | | | | V | 設置之鋼板樁已拔除，無影響水質。 |

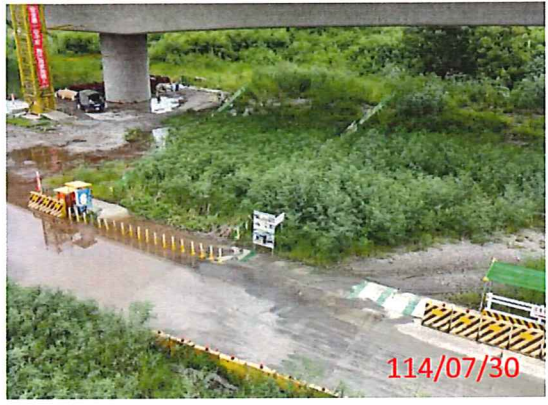
| <p>日期：114/07/30<br/>說明：大肚端依據石虎協會建議，規劃適當區域植生，建立綠廊供生物通行。原生長狀況良好。(水災前)</p> | <p>日期：114/07/30<br/>說明：和美端舊水門出水口切割高灘地部分，埋設涵管並移植植生，營造原棲地形式通道，生長狀況良好。(水災前)</p> |

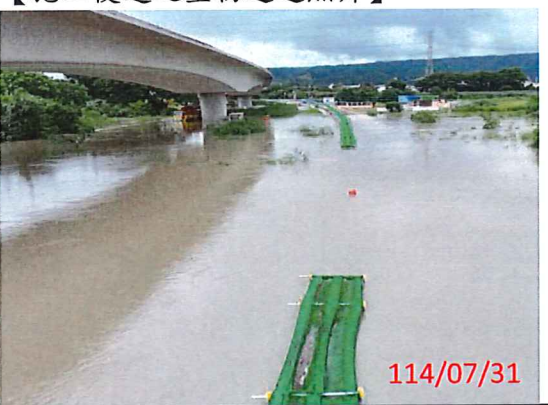
| 項目 | 項次 | 檢查項目 | 執行結果 | | | | 執行狀況<br>陳述 |
|---|---|---|---|---|---|---|---|
| | 5 | 減輕-維持灘地動物通行：施工便道設置生物通道，臨水高灘地採棧道方式，皆能維持石虎通行動線。 | | V | | | 生態通道遭大水破壞 |

| <p>日期：114/07/31<br/>說明：大肚端生態廊道遭大水淹沒，惟該段流速較慢，存活率較和美端佳。</p> | <p>日期：114/07/31<br/>說明：和美端移植植生遭大水破壞，該段接近深槽區流速快，破壞情形嚴重。</p> |

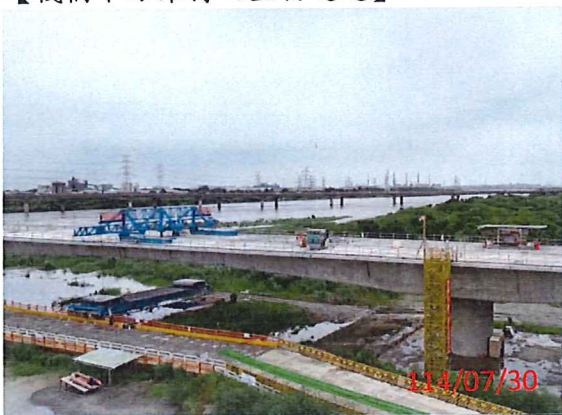
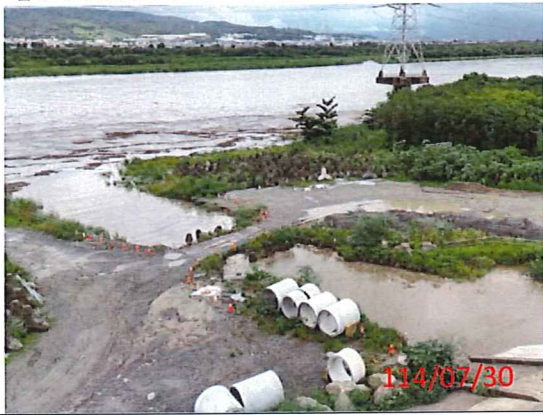
| <p>【棧橋下方維持之生物通道】</p> <p>日期：114/07/30<br/>說明：臨水高灘地採棧道方式，維持生物通行動線。</p> | <p>【和美濱溪廊道照片】</p> <p>日期：114/07/30<br/>說明：和美端新設水門出水工移植現地植生，原生長情形良好。(水災前)</p> |
