## 東勢區埤豐橋改建工程 第四次施工中生態檢核成果報告書

主辦機關：臺中市政府建設局

# 東勢區埤豐橋改建工程

## 第四次施工中生態檢核成果報告書

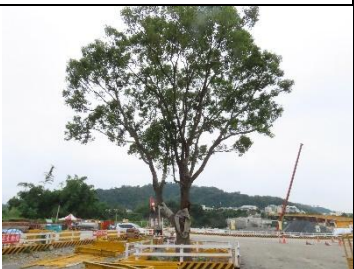
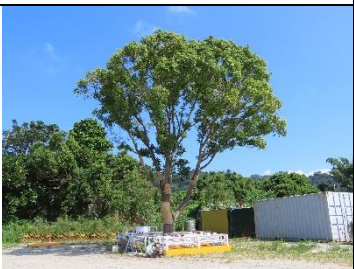
| 執行情況 | 工程施作期間，施工單位確實迴避該樹生長棲地範圍，現場檢視樹體並無工程機械損傷或人為破壞之現象，其生長狀況良好。 | | |

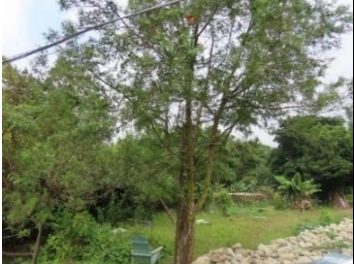
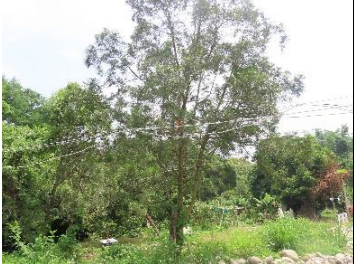
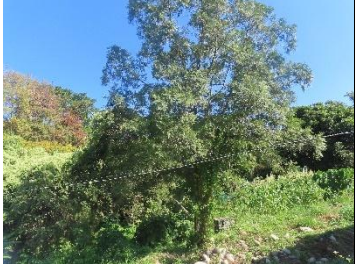
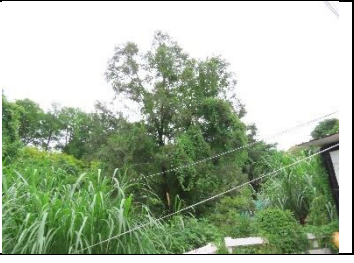
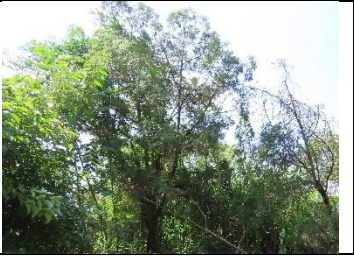
| 執行情況 | 工程施作期間，施工單位確實迴避該樹生長棲地範圍，現場檢視樹體並無工程機械損傷或人為破壞之現象，其生長狀況良好。 | | |

| 保育措施 | 【迴避】本案施工範圍內記錄有一棵臺灣肖楠，依據 2017 臺灣維管束植物紅皮書名錄之評估結果，其屬易危(VU)等級，雖屬人為栽植，非野生族群，但為保留珍稀植物種源，故將之列為保全對象，施工過程須迴避該樹，並設置保護措施，避免損傷樹體。 | | |

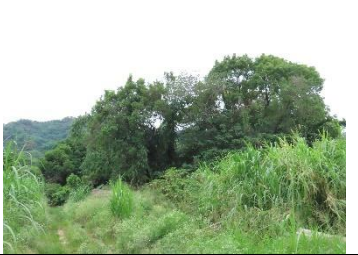
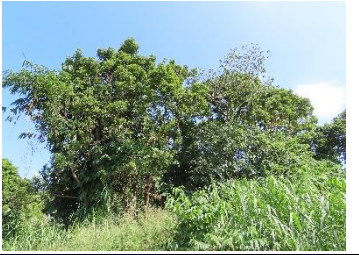
| 執行情況 | 施工廠商確實遵守施工限制範圍，並未進入該區域，該林分生長狀況良好，並未有遭破壞或生長不良之情形。 | | |

| 保育措施 | <b>【迴避】</b> 工區干擾範圍旁記錄有一次生林植群，其生長狀況良好，森林層次組成複雜，為良好野生動物棲息處所，屬工區範圍內棲地環境較佳之區域，應予以迴避，維持棲地型態，以警示帶圍圍該區域，避免工程機具及車輛進入干擾，影響林木生長且干擾野生動物棲息環境。 | | |

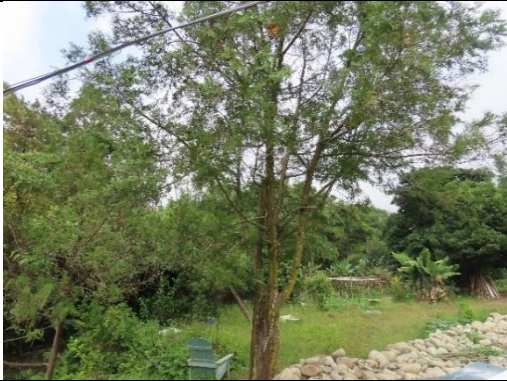
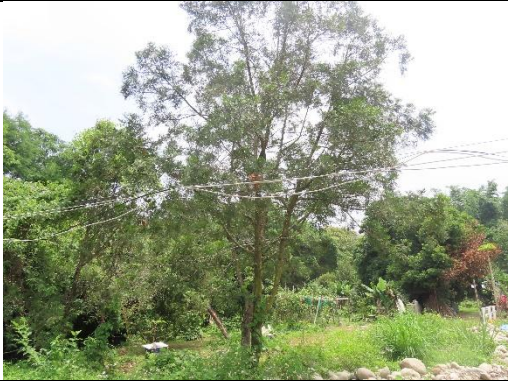
| 拍攝對象 | 【施工前】<br>【111 年 11 月 25 日】 | 【施工中第 1 次檢核】<br>【112 年 5 月 16 日】 |
|---|---|---|
| 臺灣肖楠 | | |

| 拍攝對象 | 【施工前】<br>【111 年 11 月 25 日】 | 【施工中第 1 次檢核】<br>【112 年 5 月 16 日】 |
|---|---|---|
| 說明：現場並未有工程機械或人為損傷樹木之情況，其生長情況良好，枝葉茂盛且無病蟲害之情形，仍維持正常生理作用。 | | |

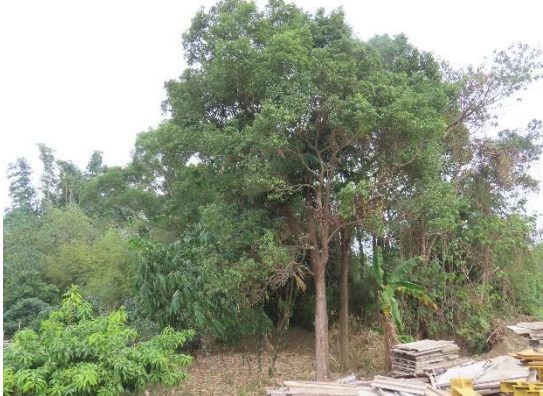
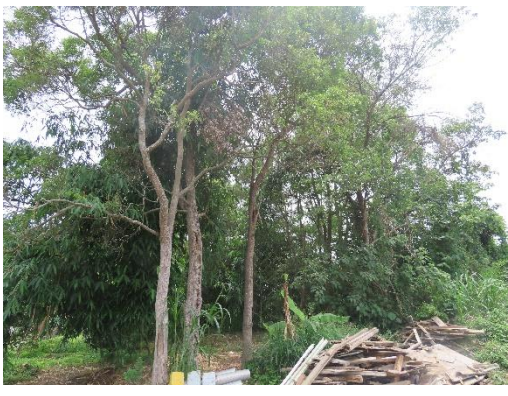
| 拍攝對象 | 【施工前】<br>【111 年 11 月 25 日】 | 【施工中第 1 次檢核】<br>【112 年 5 月 16 日】 |
|---|---|---|
| 次生林植群 | | |

| 拍攝對象 | 【施工前】<br>【111 年 11 月 25 日】 | 【施工中第 1 次檢核】<br>【112 年 5 月 16 日】 |
|---|---|---|
| 說明：工程機械及人員並未干擾或破壞該區林分生長，其生長狀況良好 | | |

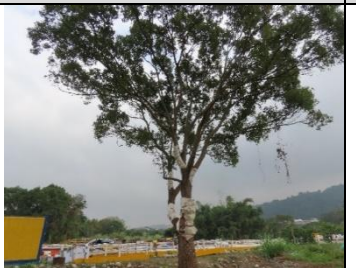
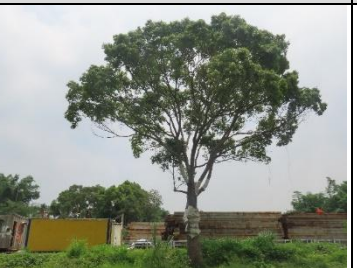
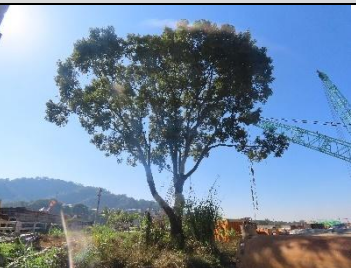
| 樟樹 | | | |

| 說明：現場並未有工程機械或人為損傷樹木之情況，其生長情況良好，枝葉茂盛且無病蟲害之情形，仍維持正常生理作用。 | | | |

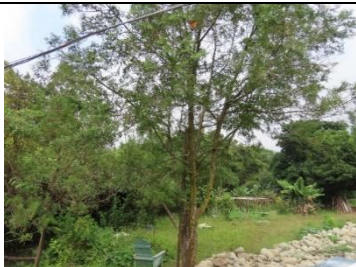
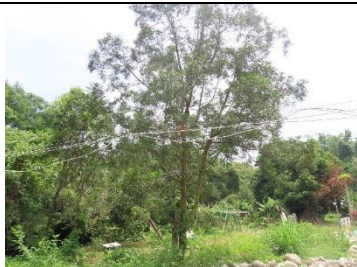
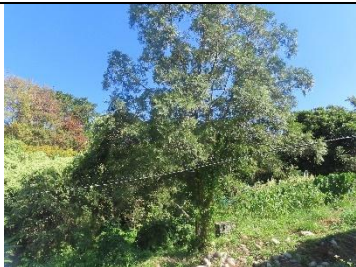
| 臺灣肖楠 | | | |

| 說明：現場並未有工程機械或人為損傷樹木之情況，其生長情況良好，枝葉茂盛且無病蟲害之情形，仍維持正常生理作用。 | | | |

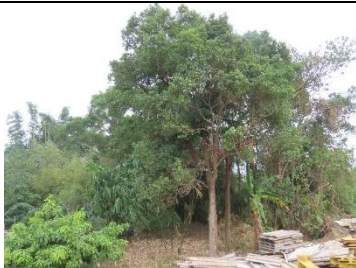
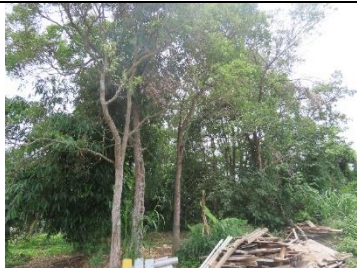
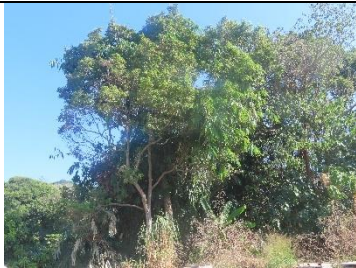
| 次生林植群 | | | |

| 說明：工程機械及人員並未干擾或破壞該區林分生長，其生長狀況良好 | | | |

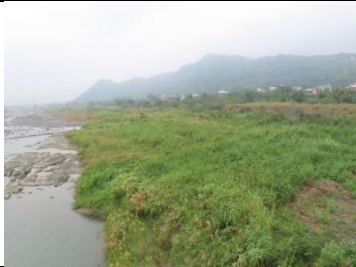
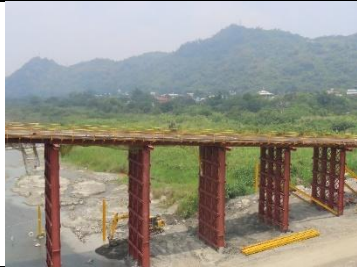
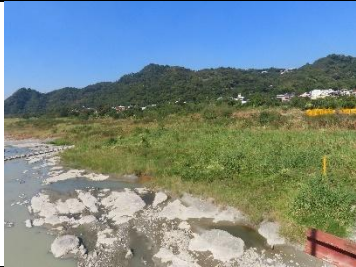
| 右岸濱溪帶 | | | |

| 說明：下游右岸既有植被除施作便橋所需範圍外，並未過度移除既有濱溪帶植被，確實遵守施工限制範圍，既有植被維持狀況良好。 | | | |

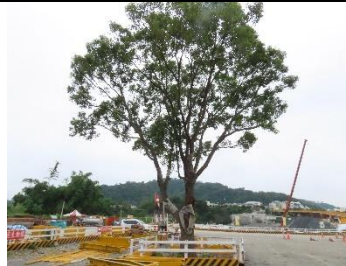
| 拍攝對象 | 【施工前】<br>【111 年 11 月 25 日】 | 【施工中第 1 次檢核】<br>【112 年 5 月 16 日】 | 【施工中第 2 次檢核】<br>【112 年 11 月 22 日】 |
|---|---|---|---|
| 樟樹 | | | |

| 拍攝對象 | 【施工前】<br>【111 年 11 月 25 日】 | 【施工中第 1 次檢核】<br>【112 年 5 月 16 日】 | 【施工中第 2 次檢核】<br>【112 年 11 月 22 日】 |
|---|---|---|---|
| | 說明：現場並未有工程機械或人為損傷樹木之情況，其生長情況良好，枝葉茂盛且無病蟲害之情形，仍維持正常生理作用。 | | |

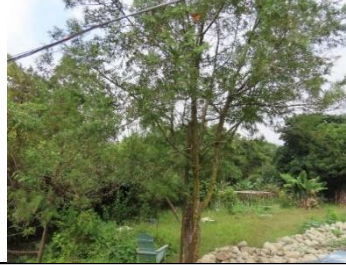
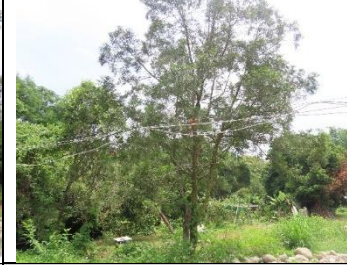
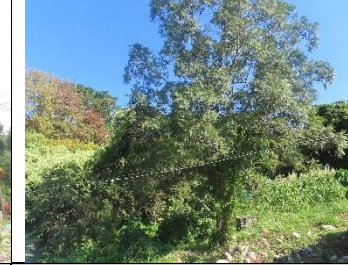
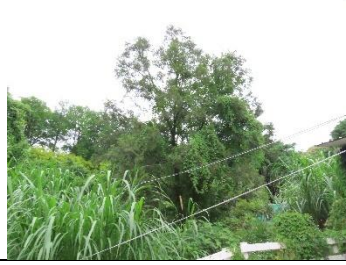
| 拍攝對象 | 【施工前】<br>【111 年 11 月 25 日】 | 【施工中第 1 次檢核】<br>【112 年 5 月 16 日】 | 【施工中第 2 次檢核】<br>【112 年 11 月 22 日】 |
|---|---|---|---|
| 說明：現場並未有工程機械或人為損傷樹木之情況，其生長情況良好，枝葉茂盛且無病蟲害之情形，仍維持正常生理作用。 | | | |

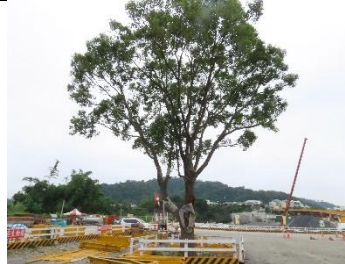
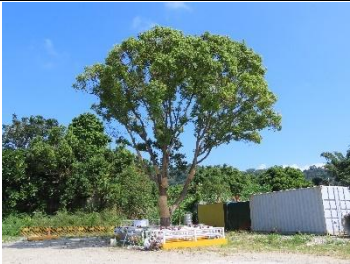
| 拍攝對象 | 【施工前】<br>【111 年 11 月 25 日】 | 【施工中第 1 次檢核】<br>【112 年 5 月 16 日】 | 【施工中第 2 次檢核】<br>【112 年 11 月 22 日】 |
|---|---|---|---|
| 樟樹 | | | |

| 拍攝對象 | 【施工前】<br>【111 年 11 月 25 日】 | 【施工中第 1 次檢核】<br>【112 年 5 月 16 日】 | 【施工中第 2 次檢核】<br>【112 年 11 月 22 日】 |
|---|---|---|---|
| | 說明：現場並未有工程機械或人為損傷樹木之情況，其生長情況良好，枝葉茂盛且無病蟲害之情形，仍維持正常生理作用。 | | |

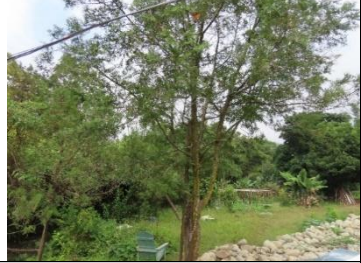
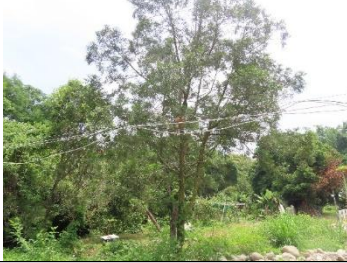
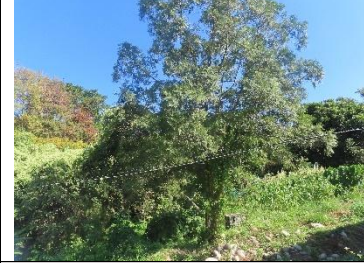
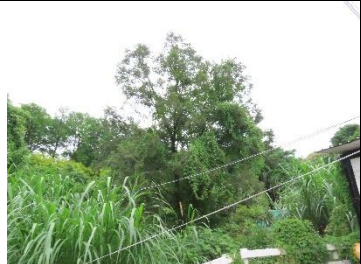
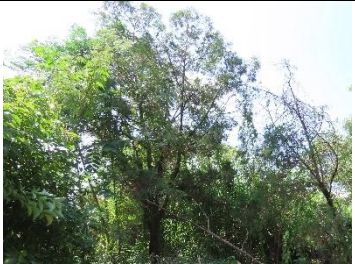
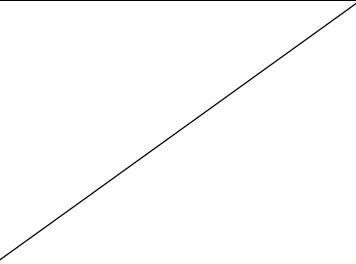
| 拍攝對象 | 【施工前】<br>【111 年 11 月 25 日】 | 【施工中第 1 次檢核】<br>【112 年 5 月 16 日】 | 【施工中第 2 次檢核】<br>【112 年 11 月 22 日】 |
|---|---|---|---|
| 臺灣肖楠 | 【施工前】<br>【111 年 11 月 25 日】 | 【施工中第 1 次檢核】<br>【112 年 5 月 16 日】 | 【施工中第 2 次檢核】<br>【112 年 11 月 22 日】 |

| | 說明：現場並未有工程機械或人為損傷樹木之情況，其生長情況良好，枝葉茂盛且無病蟲害之情形，仍維持正常生理作用。 | | |

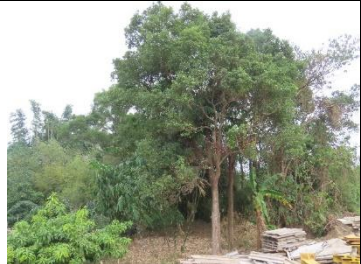
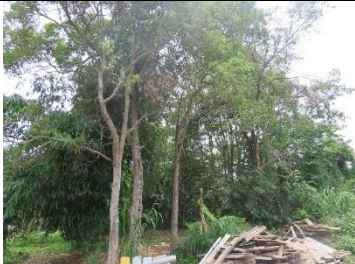
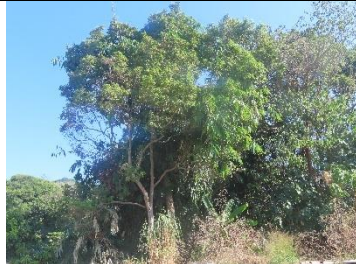
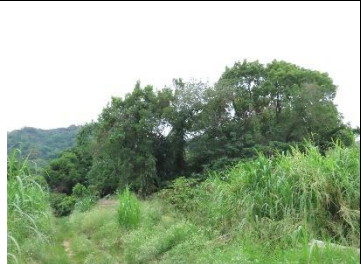
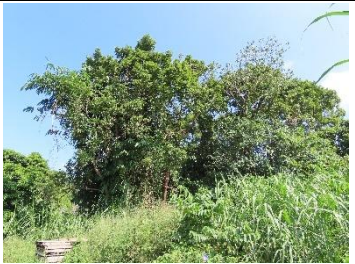
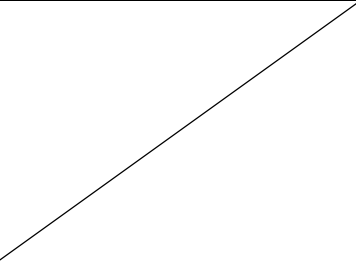
| 次<br>生<br>林<br>植<br>群 | 【施工前】<br>【111 年 11 月 25 日】 | 【施工中第 1 次檢核】<br>【112 年 5 月 16 日】 | 【施工中第 2 次檢核】<br>【112 年 11 月 22 日】 |

| | 說明：工程機械及人員並未干擾或破壞該區林分生長，其生長狀況良好。 | | |
