# 臺中市政府建設局

## 東勢區埤豐橋改建工程 第五次施工中生態檢核成果報告書

# 東勢區埤豐橋改建工程

## 第五次施工中生態檢核成果報告書

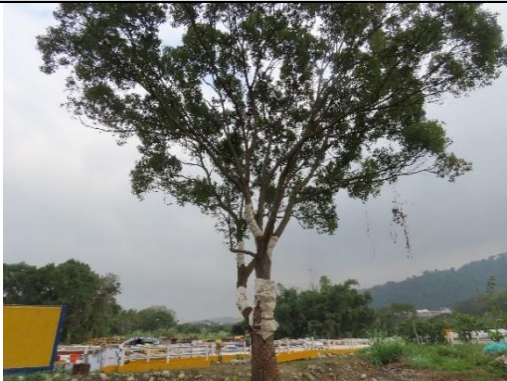
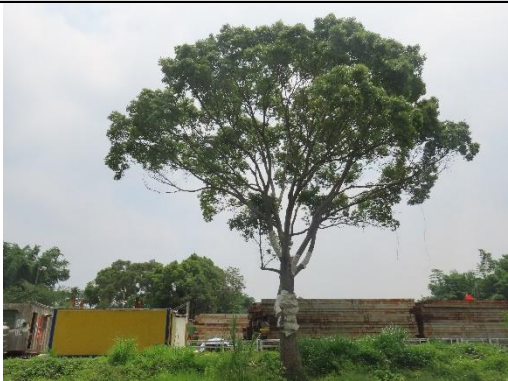
| 拍攝對象 | 【施工前】<br>【111 年 11 月 25 日】 | 【施工中第 1 次檢核】<br>【112 年 5 月 16 日】 |
|---|---|---|
| 樟樹 | | |

| 拍攝對象 | 【施工前】<br>【111 年 11 月 25 日】 | 【施工中第 1 次檢核】<br>【112 年 5 月 16 日】 |
|---|---|---|
| 說明：現場並未有工程機械或人為損傷樹木之情況，其生長情況良好，枝葉茂盛且無病蟲害之情形，仍維持正常生理作用。 | | |

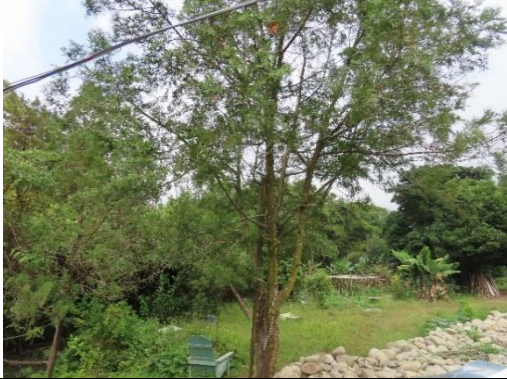
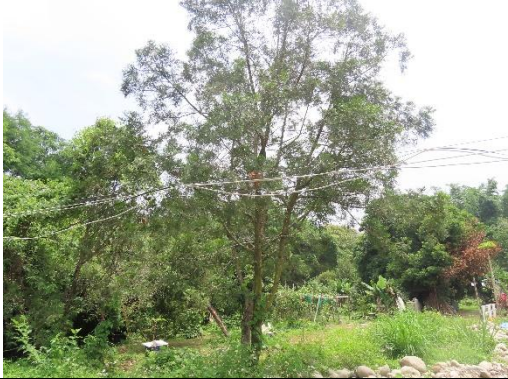
| 拍攝對象 | 【施工前】<br>【111 年 11 月 25 日】 | 【施工中第 1 次檢核】<br>【112 年 5 月 16 日】 |
|---|---|---|
| 臺灣肖楠 | | |

| 拍攝對象 | 【施工前】<br>【111 年 11 月 25 日】 | 【施工中第 1 次檢核】<br>【112 年 5 月 16 日】 |
|---|---|---|
| 說明：現場並未有工程機械或人為損傷樹木之情況，其生長情況良好，枝葉茂盛且無病蟲害之情形，仍維持正常生理作用。 | | |

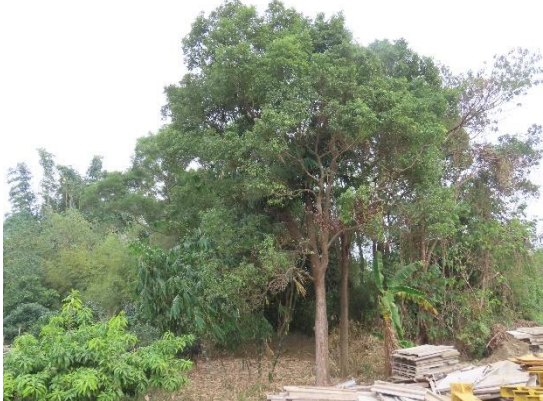
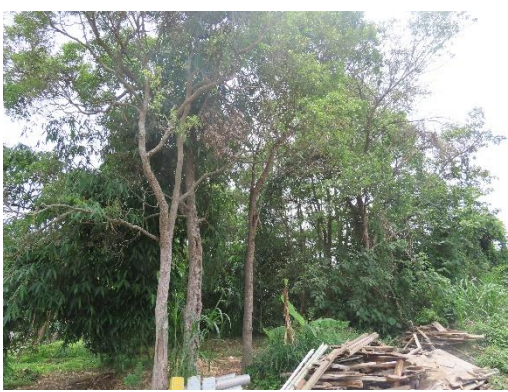
| 拍攝對象 | 【施工前】<br>【111 年 11 月 25 日】 | 【施工中第 1 次檢核】<br>【112 年 5 月 16 日】 |
|---|---|---|
| 次生林植群 | | |

| 拍攝對象 | 【施工前】<br>【111 年 11 月 25 日】 | 【施工中第 1 次檢核】<br>【112 年 5 月 16 日】 |
|---|---|---|
| 說明：工程機械及人員並未干擾或破壞該區林分生長，其生長狀況良好 | | |

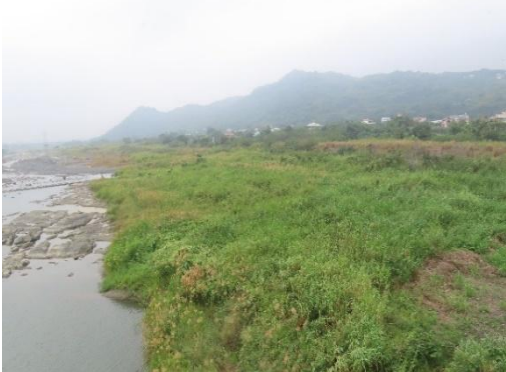
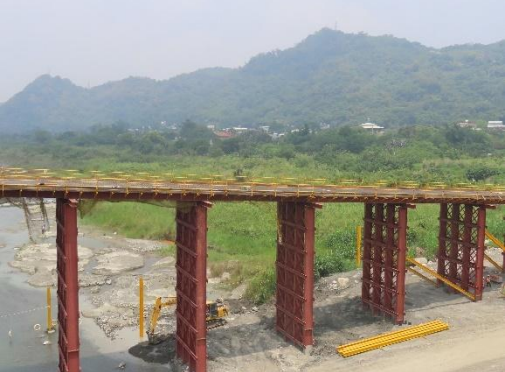
| <p>右岸濱溪帶</p> | | |

| | <p>說明：下游右岸既有植被除施作便橋所需範圍外，並未過度移除既有濱溪帶植被，確實遵守施工限制範圍，既有植被維持狀況良好。</p> | |

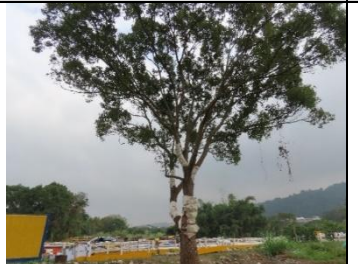
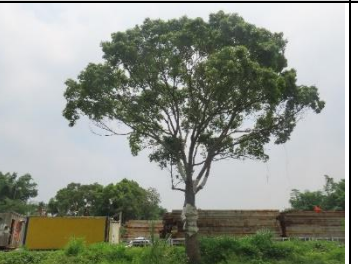
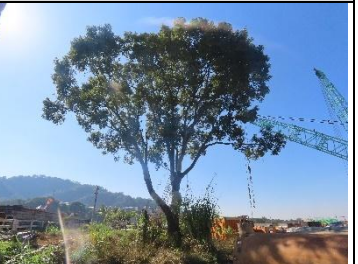
| 樟樹 | | | |

| 說明：現場並未有工程機械或人為損傷樹木之情況，其生長情況良好，枝葉茂盛且無病蟲害之情形，仍維持正常生理作用。 | | | |

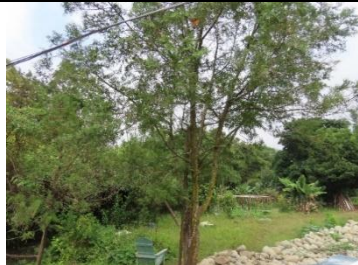
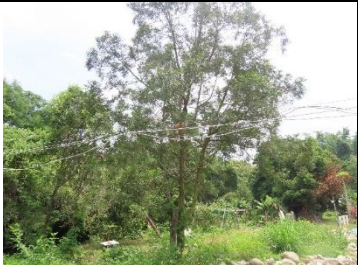
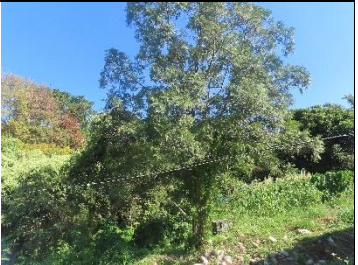
| 臺灣肖楠 | | | |

| 說明：現場並未有工程機械或人為損傷樹木之情況，其生長情況良好，枝葉茂盛且無病蟲害之情形，仍維持正常生理作用。 | | | |

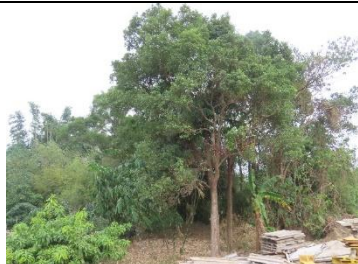
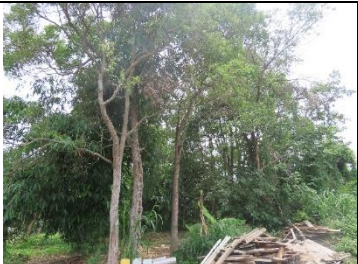
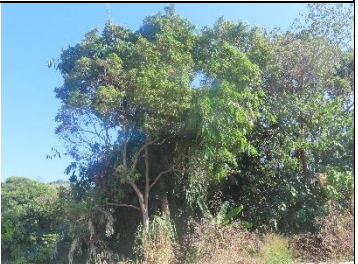
| 次生林植群 | | | |

| 說明：工程機械及人員並未干擾或破壞該區林分生長，其生長狀況良好 | | | |

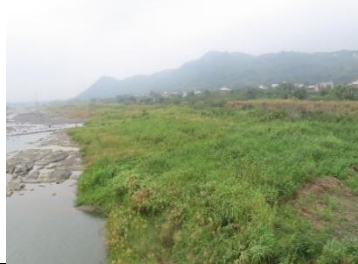
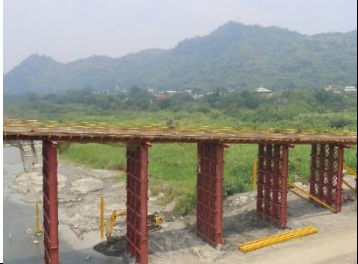
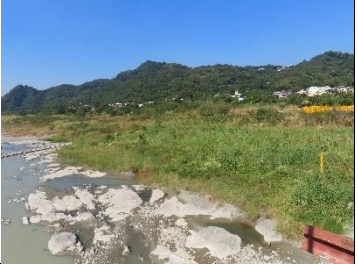
| 右岸濱溪帶 | | | |

| 說明：下游右岸既有植被除施作便橋所需範圍外，並未過度移除既有濱溪帶植被，確實遵守施工限制範圍，既有植被維持狀況良好。 | | | |

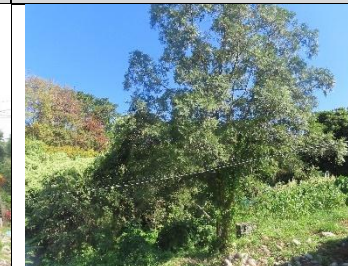
| 拍攝對象 | 【施工前】<br>【111 年 11 月 25 日】 | 【施工中第 1 次檢核】<br>【112 年 5 月 16 日】 | 【施工中第 2 次檢核】<br>【112 年 11 月 22 日】 |
|---|---|---|---|
| 說明：現場並未有工程機械或人為損傷樹木之情況，其生長情況良好，枝葉茂盛且無病蟲害之情形，仍維持正常生理作用。 | | | |

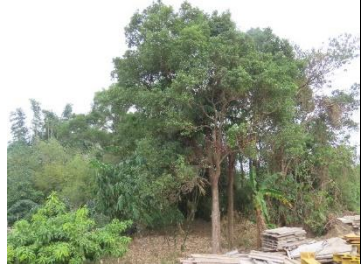
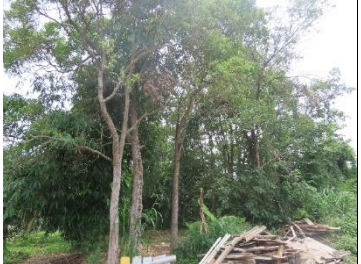
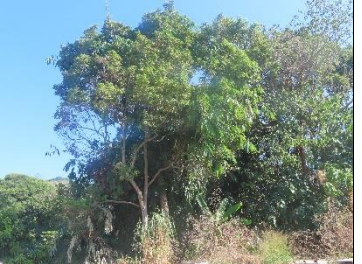
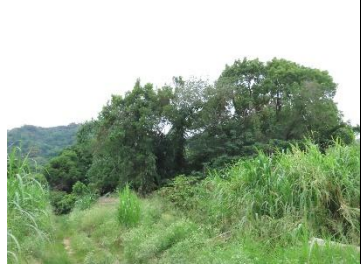
| 次生林植群 | 【施工前】<br>【111 年 11 月 25 日】 | 【施工中第 1 次檢核】<br>【112 年 5 月 16 日】 | 【施工中第 2 次檢核】<br>【112 年 11 月 22 日】 |

| | 說明：工程機械及人員並未干擾或破壞該區林分生長，其生長狀況良好 | | |

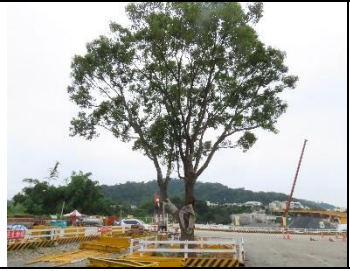
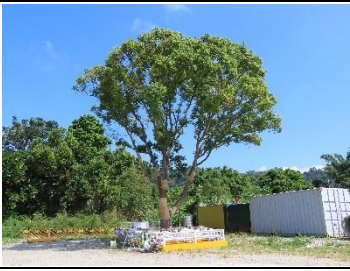
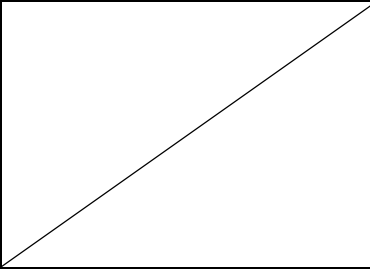
| 拍攝對象 | 【施工前】<br>【111 年 11 月 25 日】 | 【施工中第 1 次檢核】<br>【112 年 5 月 16 日】 | 【施工中第 2 次檢核】<br>【112 年 11 月 22 日】 |
|---|---|---|---|
| 樟樹 | | | |

| 拍攝對象 | 【施工前】<br>【111 年 11 月 25 日】 | 【施工中第 1 次檢核】<br>【112 年 5 月 16 日】 | 【施工中第 2 次檢核】<br>【112 年 11 月 22 日】 |
|---|---|---|---|
| | 說明：現場並未有工程機械或人為損傷樹木之情況，其生長情況良好，枝葉茂盛且無病蟲害之情形，仍維持正常生理作用。 | | |

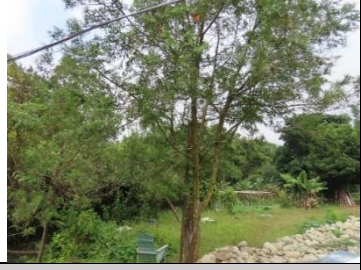
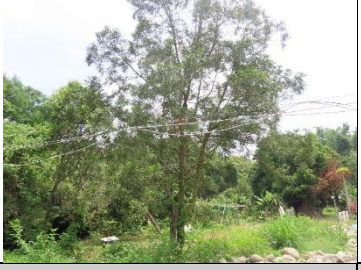
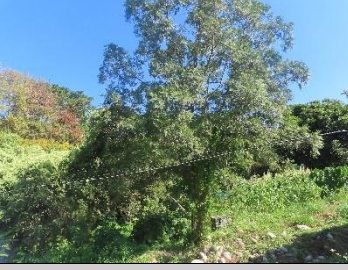
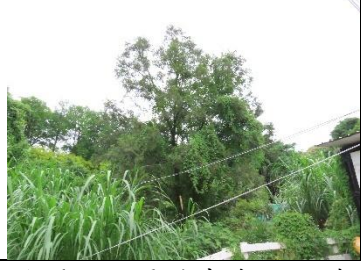
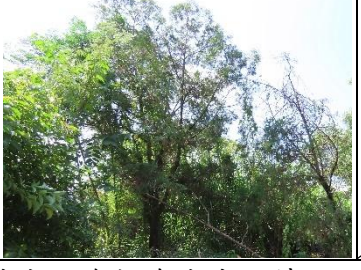
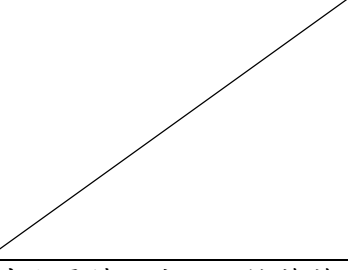
| 拍攝對象 | 【施工前】<br>【111 年 11 月 25 日】 | 【施工中第 1 次檢核】<br>【112 年 5 月 16 日】 | 【施工中第 2 次檢核】<br>【112 年 11 月 22 日】 |
|---|---|---|---|
| 說明：現場並未有工程機械或人為損傷樹木之情況，其生長情況良好，枝葉茂盛且無病蟲害之情形，仍維持正常生理作用。 | | | |

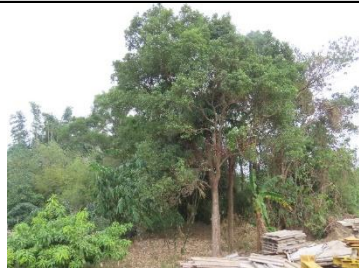
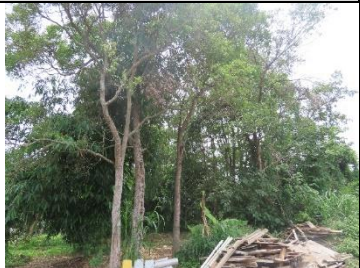
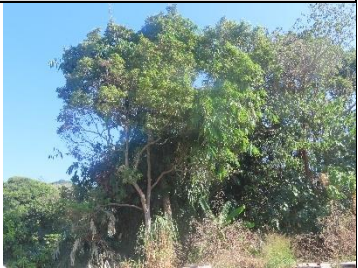
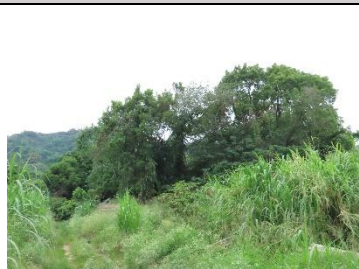
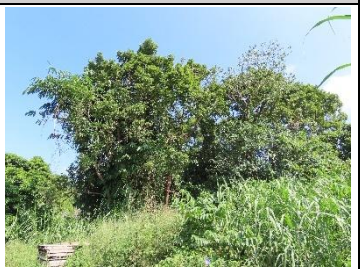
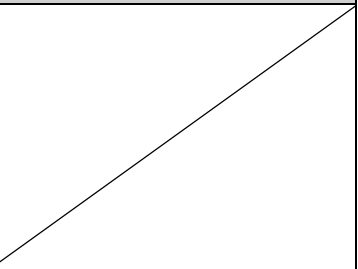
| 次生林植群 | 【施工前】<br>【111 年 11 月 25 日】 | 【施工中第 1 次檢核】<br>【112 年 5 月 16 日】 | 【施工中第 2 次檢核】<br>【112 年 11 月 22 日】 |

| | 說明：工程機械及人員並未干擾或破壞該區林分生長，其生長狀況良好。 | | |

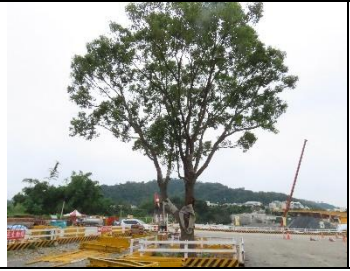
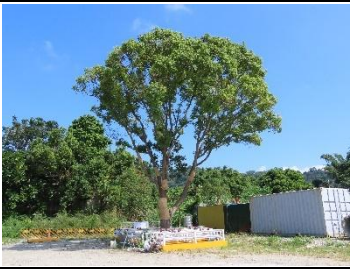
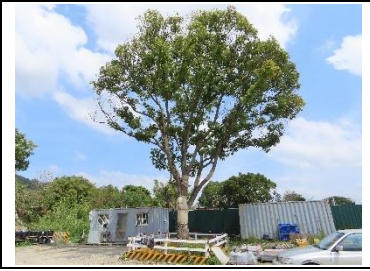
| 拍攝對象 | 【施工前】<br>【111 年 11 月 25 日】 | 【施工中第 1 次檢核】<br>【112 年 5 月 16 日】 | 【施工中第 2 次檢核】<br>【112 年 11 月 22 日】 |
|---|---|---|---|
| 樟樹 | | | |

| 拍攝對象 | 【施工前】<br>【111 年 11 月 25 日】 | 【施工中第 1 次檢核】<br>【112 年 5 月 16 日】 | 【施工中第 2 次檢核】<br>【112 年 11 月 22 日】 |
|---|---|---|---|
| 說明：現場並未有工程機械或人為損傷樹木之情況，其生長情況良好，枝葉茂盛且無病蟲害之情形，仍維持正常生理作用。 | | | |

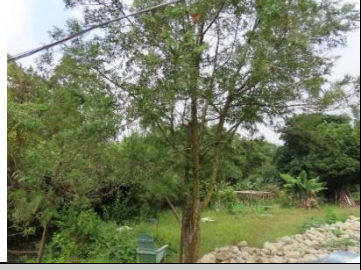
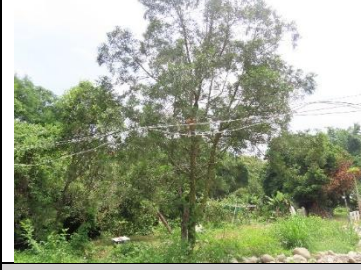
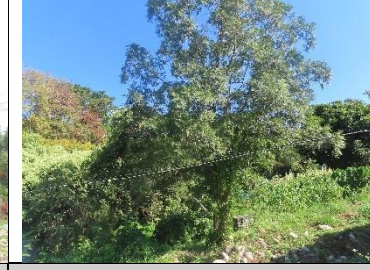
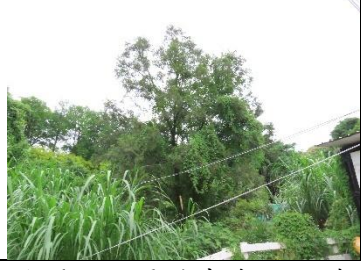
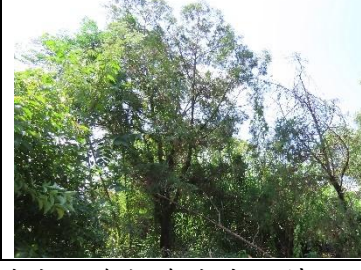
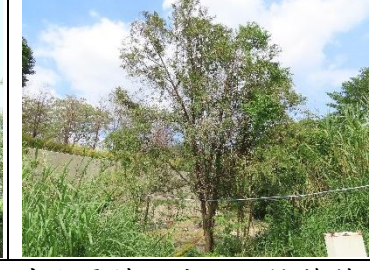
| 拍攝對象 | 【施工前】<br>【111 年 11 月 25 日】 | 【施工中第 1 次檢核】<br>【112 年 5 月 16 日】 | 【施工中第 2 次檢核】<br>【112 年 11 月 22 日】 |
|---|---|---|---|
| 說明：現場並未有工程機械或人為損傷樹木之情況，其生長情況良好，枝葉茂盛且無病蟲害之情形，仍維持正常生理作用。 | | | |

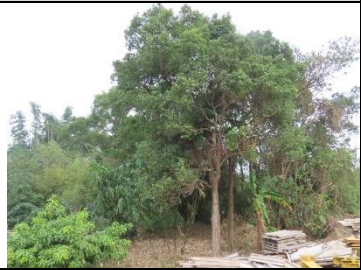
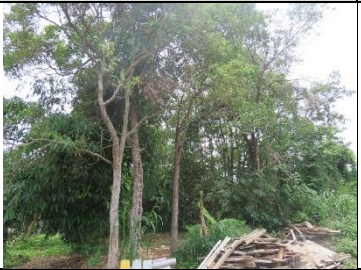
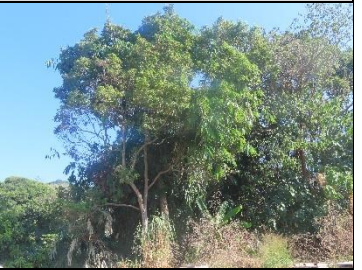
陸域棲地部分，橋墩墩柱已施作完成，目前正在進行橋面板施作工程，陸域棲地之擾動範圍並未加大加寬，原保全對象次生林區域近期附近農家於進行相關工程，將工程將材料堆置於次生林旁之草生地，導致有部分植被(樟樹)遭伐除破壞。經與監造單位及施工單位確認，本工程施工範圍未擴及此次生林區域，亦未影響次生林之生長，故此部分次生林遭伐除破壞非本工程造成，惟其現地仍有狀況良好之植被，如後續不再擴大擾動次生林，次生林將可逐步恢復成原生長狀態，故本案將次生林解除保全對象，並同步解除異常狀況，其討論記錄於相關表單中，詳「附錄二」之附表 2-6-1。除此之外，施工單位並未移除工區外既有植被，保全之樟樹、臺灣肖楠及

| 其它環境生態異常情形 | | | |
|---|---|---|---|
| 異常狀況<br>說明 | 原保全對象次生林區域近期附近農家於進行相關工程，將工程將材料堆置於次生林旁之草生地，導致有部分植被(樟樹)遭伐除破壞，故啟動本案異常狀況。 | 解決對策 | 與監造單位及施工單位確認，本工程施工範圍未擴及此次生林區域，亦未影響次生林之生長，故此部分次生林遭伐除破壞非本工程造成，惟其現地仍有狀況良好之植被，如後續不再擴大擾動次生林，次生林將可逐步恢復成原生長狀態，故本案將次生林解除保全對象，並同步解除異常狀況。 |
