## 生態保育措施自主檢查表

| 計畫或工程名稱 | 東勢區埤豐橋改建工程 | | | |
| 施工單位 | 協誠營造股份有限公司 | | | |

## 生態保育措施執行照片及說明(承攬廠商填寫)

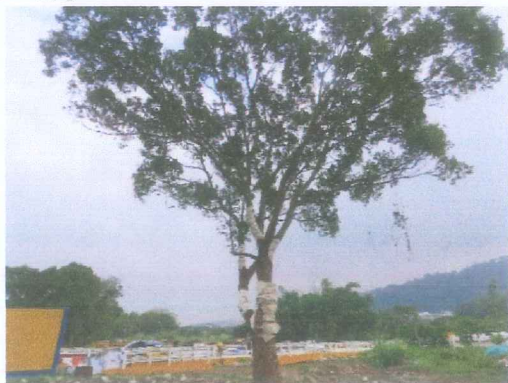
樟樹

說明：保全樟樹施工前狀態

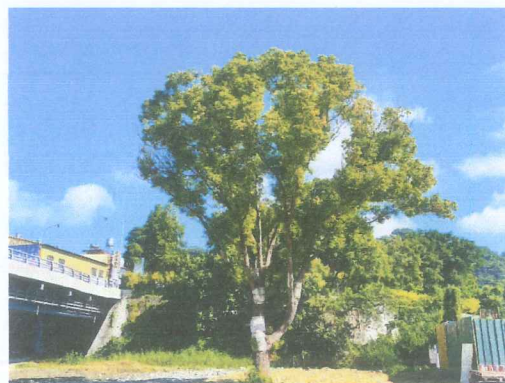
樟樹

| 計畫或工程名稱 | 東勢區埤豐橋改建工程 | | | |
|---|---|---|---|---|
| 1. | 保留大樹 | 保留一棵樟樹大樹，其微棲地環境可供野生動物棲息，工程施作須予以迴避，並於樹體設置保護措施，且以警示帶圍圍，避免工程機械或車輛誤傷喬木。 | 樹體已設置保護措施及警示帶並迴避該區域施工 | <input checked="" type="checkbox"/> 合格 <input type="checkbox"/> 異常<br><input type="checkbox"/> 有缺失需改正 |

說明：施工中生態檢核-樟樹

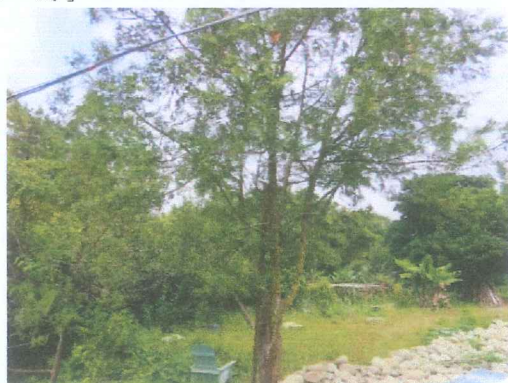
臺灣肖楠

說明：保全臺灣肖楠施工前狀態

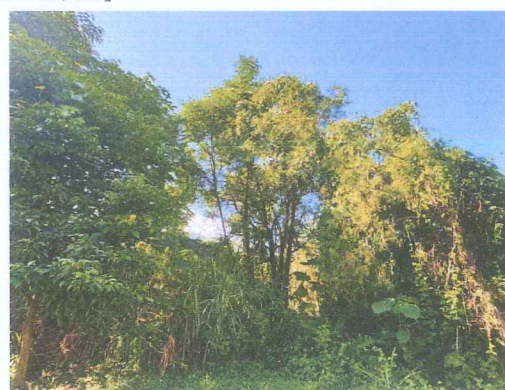
臺灣肖楠

| 計畫或工程名稱 | 東勢區埤豐橋改建工程 | | | |
|---|---|---|---|---|
| 2. | 珍稀植物 | 保留一棵臺灣肖楠，其屬易危等級，雖屬人為栽植，非野生族群，但為保留珍稀植物種源，故將之列為保全對象，施工過程須迴避該樹，並設置保護措施，避免損傷樹體。 | 樹體已設置保護措施及警示帶並迴避該區域施工 | <input checked="" type="checkbox"/> 合格 <input type="checkbox"/> 異常<br><input type="checkbox"/> 有缺失需改正 |

說明：施工中生態檢核-台灣肖楠

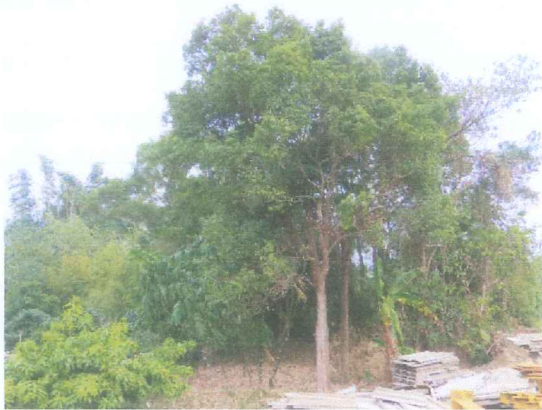
次生林植群  
座標(TWD97)：225709，2686274

說明：保全次生林施工前狀態

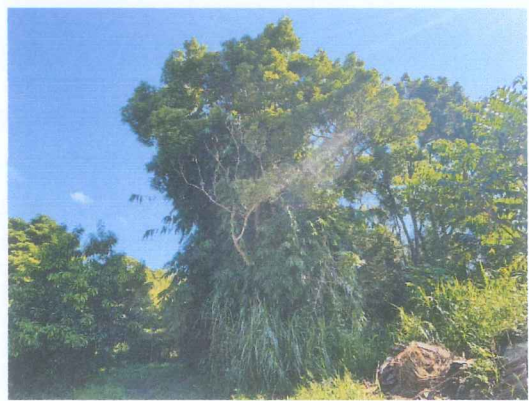
次生林植群  
座標(TWD97)：225709，2686274

| 計畫或工程名稱 | 東勢區埤豐橋改建工程 | | | |
|---|---|---|---|---|
| 3. | 保留植群 | 保留工區干擾範圍旁之次生林植群，其森林層次組成複雜，為良好野生動物棲息處所，故予以迴避，以警示帶圍圍該區域，避免影響林木生長且干擾野生動物棲息環境。 | 次生林已設置保護措施及警示帶，施工過程已迴避 | <input checked="" type="checkbox"/> 合格 <input type="checkbox"/> 異常<br><input type="checkbox"/> 有缺失需改正 |

說明：施工中生態檢核-次生林

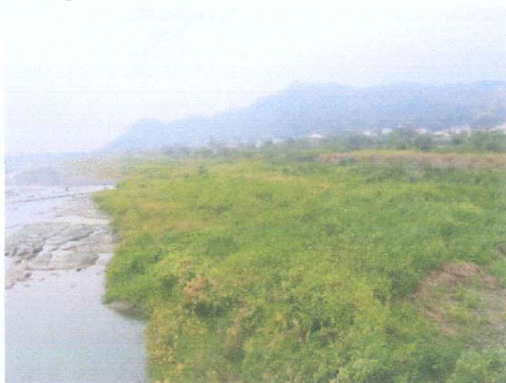
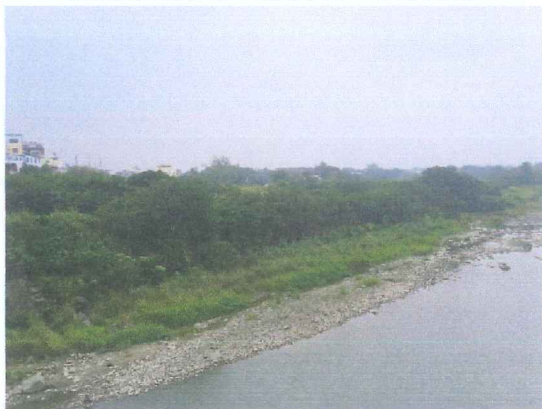
說明：兩岸濱溪帶植被施工前狀態

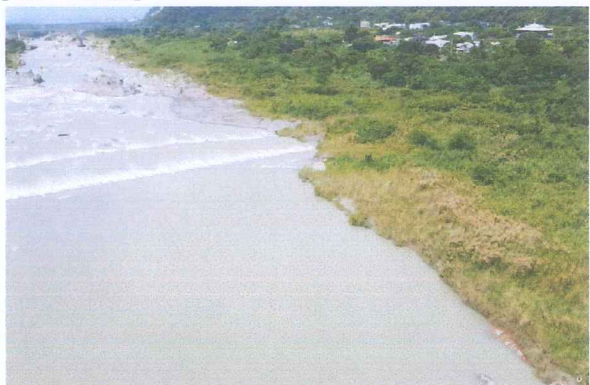
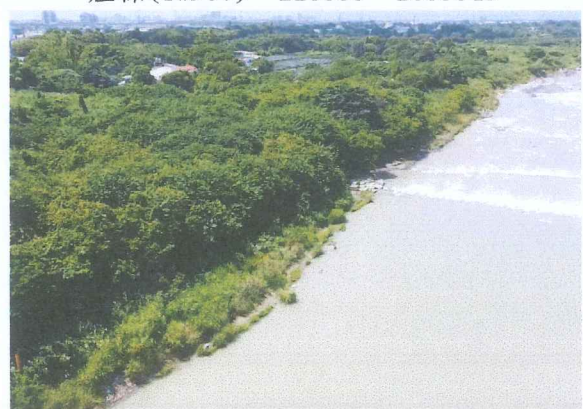
| 計畫或工程名稱 | 東勢區埤豐橋改建工程 | | | |
|---|---|---|---|---|
| 4. | 保留濱溪帶植被 | 大甲溪兩側濱溪帶植被生長旺盛且良好，具有相當生態功能，故施工過程及闢設便道避免過度移除既有濱溪帶植被，造成縮減野生動物可棲息範圍，並喪失原有濱溪帶生態功能。 | 依本工程河川公地申請範圍施作施工過程及闢設便道無過度移除既有濱溪帶植被 | <input checked="" type="checkbox"/> 合格 <input type="checkbox"/> 異常<br><input type="checkbox"/> 有缺失需改正 |

說明：施工中生態檢核-濱溪帶

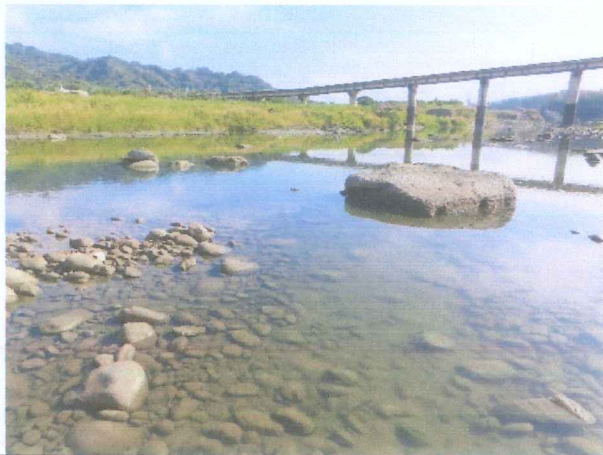
說明：施工前河床底質狀態

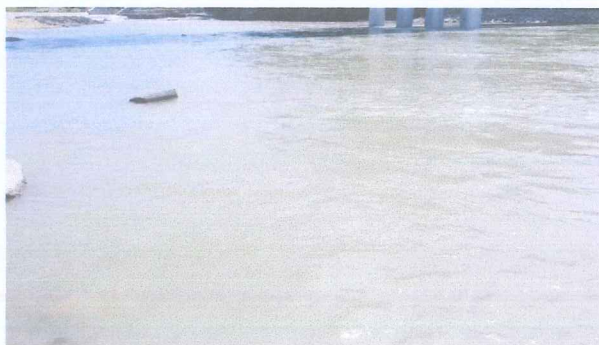
| 計畫或工程名稱 | 東勢區埤豐橋改建工程 | | | |
|---|---|---|---|---|
| 5. | 保留河床底質 | 施工範圍內河床底質類型豐富，且包埋度低，具有多孔隙空間供水域生物棲息，故禁止移除既有底質，維持水域棲地多孔隙狀態。 | 施工過程無移除既有底質 | <input checked="" type="checkbox"/> 合格 <input type="checkbox"/> 異常<br><input type="checkbox"/> 有缺失需改正 |

說明：施工中河床底質狀態
