## 生態保育措施自主檢查表

| 計畫或<br>工程名稱 | 東勢區埤豐橋改建工程 | | | |
| 施工單位 | 協誠營造股份有限公司 | | | |

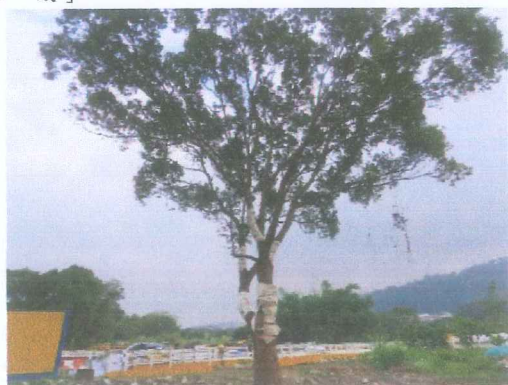
樟樹

說明：保全樟樹施工前狀態

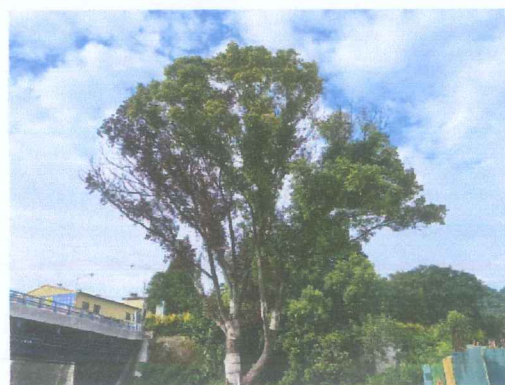
樟樹

| 計畫或<br>工程名稱 | 東勢區埤豐橋改建工程 | | | |
|---|---|---|---|---|
| 1. | 保留大樹 | 保留一棵樟樹大樹，其微棲地環境可供野生動物棲息，工程施作須予以迴避，並於樹體設置保護措施，且以警示帶圍圍，避免工程機械或車輛誤傷喬木。 | 樹體已設置保護措施及警示帶，並迴避該區域施工。 | <input checked="" type="checkbox"/> 合格 <input type="checkbox"/> 異常<br><input type="checkbox"/> 有缺失需改正 |

說明：施工中生態檢核-樟樹

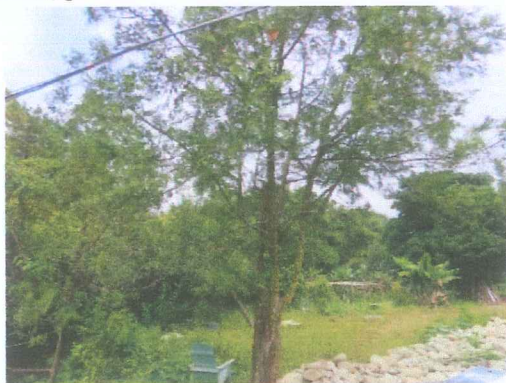
臺灣肖楠

說明：保全臺灣肖楠施工前狀態

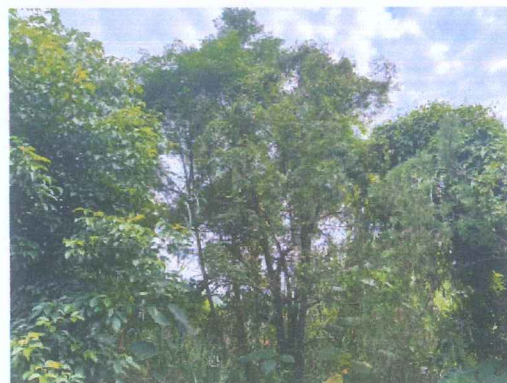
臺灣肖楠

| 計畫或<br>工程名稱 | 東勢區埤豐橋改建工程 | | | |
|---|---|---|---|---|
| 2. | 珍稀植物 | 保留一棵臺灣肖楠，其屬易危等級，雖屬人為栽植，非野生族群，但為保留珍稀植物種源，故將之列為保全對象，施工過程須迴避該樹，並設置保護措施，避免損傷樹體。 | 樹體已設置保護措施及警示帶，並迴避該區域施工。 | <input checked="" type="checkbox"/> 合格 <input type="checkbox"/> 異常<br><input type="checkbox"/> 有缺失需改正 |

說明：施工中生態檢核-台灣肖楠

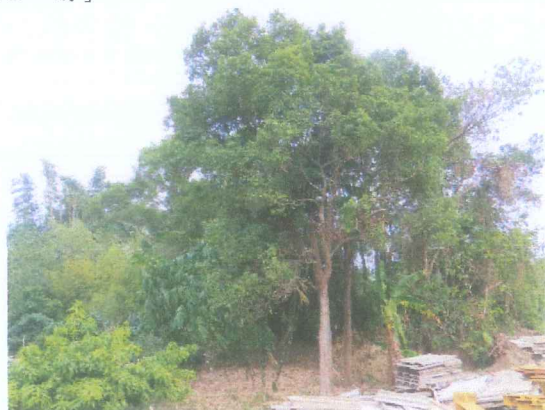
次生林植群  
座標(TWD97)：225709，2686274

說明：保全次生林施工前狀態

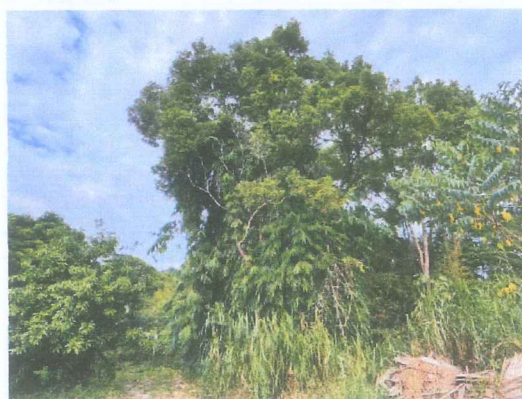
次生林植群  
座標(TWD97)：225709，2686274

| 計畫或<br>工程名稱 | 東勢區埤豐橋改建工程 | | | |
|---|---|---|---|---|
| 3. | 保留植群 | 保留工區干擾範圍旁之次生林植群，其森林層次組成複雜，為良好野生動物棲息處所，故予以迴避，以警示帶圍圍該區域，避免影響林木生長且干擾野生動物棲息環境。 | 次生林已設置保護措施及警示帶，施工過程已迴避。 | <input checked="" type="checkbox"/> 合格 <input type="checkbox"/> 異常<br><input type="checkbox"/> 有缺失需改正 |

說明：施工中生態檢核-次生林

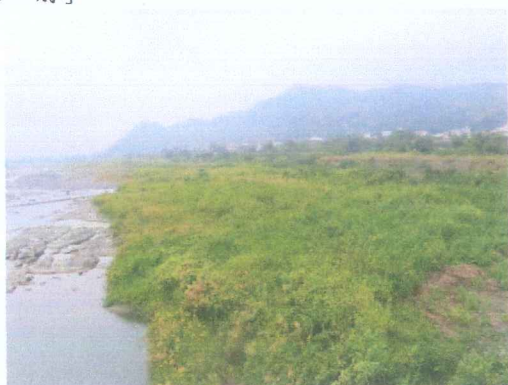
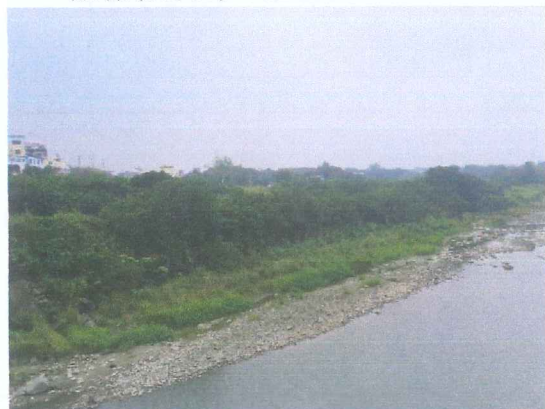
說明：兩岸濱溪帶植被施工前狀態

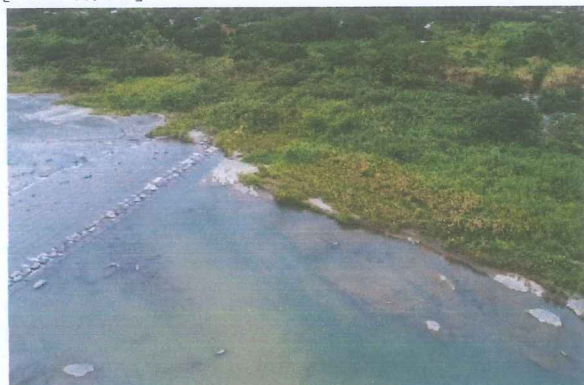
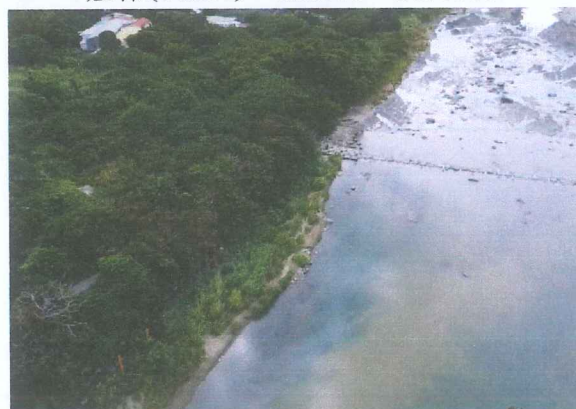
| 計畫或<br>工程名稱 | 東勢區埤豐橋改建工程 | | | |
|---|---|---|---|---|
| 4. | 保留濱溪帶植被 | 大甲溪兩側濱溪帶植被生長旺盛且良好，具有相當生態功能，故施工過程及闢設便道避免過度移除既有濱溪帶植被，造成縮減野生動物可棲息範圍，並喪失原有濱溪帶生態功能。 | 依本工程河川公地申請範圍施作，施工過程及闢設便道無過度移除既有濱溪帶植被。 | <input checked="" type="checkbox"/> 合格 <input type="checkbox"/> 異常<br><input type="checkbox"/> 有缺失需改正 |

說明：施工中生態檢核-濱溪帶

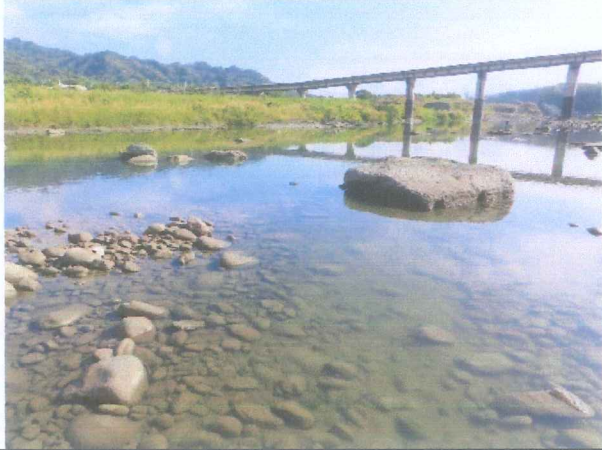
說明：施工前河床底質狀態

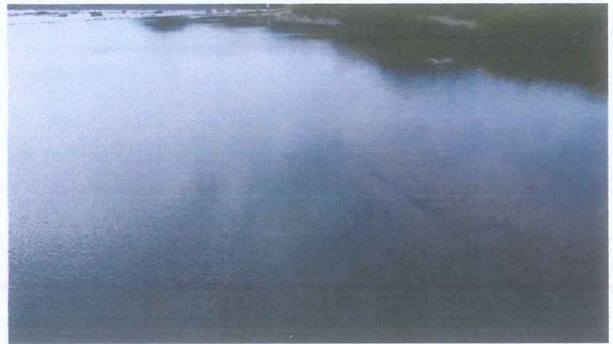
| 計畫或<br>工程名稱 | 東勢區埤豐橋改建工程 | | | |
|---|---|---|---|---|
| 5. | 保留河床底質 | 施工範圍內河床底質類型豐富，且包埋度低，具有多孔隙空間供水域生物棲息，故禁止移除既有底質，維持水域棲地多孔隙狀態。 | 施工過程無移除既有底質。 | <input checked="" type="checkbox"/> 合格 <input type="checkbox"/> 異常<br><input type="checkbox"/> 有缺失需改正 |

說明：施工中河床底質狀態
