## 施工階段生態保育措施自主檢查表

工程名稱：臺中大肚-彰化和美跨河橋梁新建工程

檢查地點：全工區

檢查日期：114 年 10 月 29 日

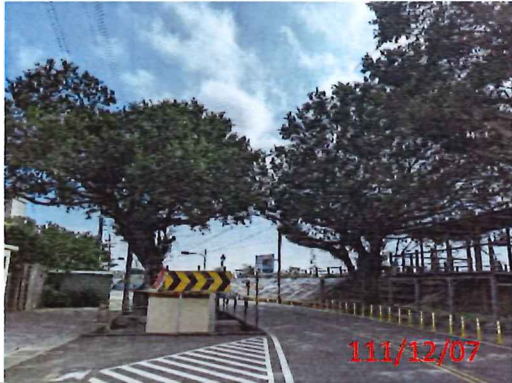
說明：水流公伯廟保留榕樹

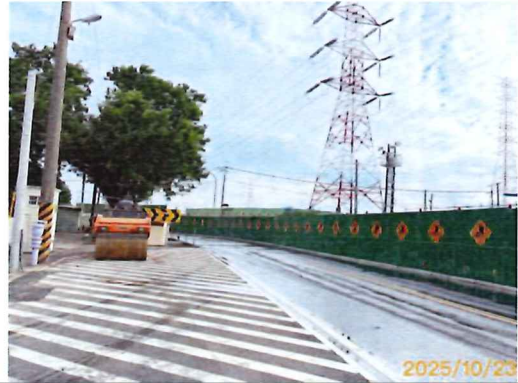
| 項目 | 項次 | 檢查項目 | 執行結果 | | | | 執行狀況<br>陳述 |
|---|---|---|---|---|---|---|---|
| 生態<br>保全<br>對象 | 1 | 大樹保護：水流公伯廟的榕樹、土肉桂等3棵大樹為生態保全對象，工程須迴避予以保留。大樹之根系上；材料搬運、機具運作避免傷及保留大樹之枝幹。 | V | | | | 3 棵大樹位於工區邊緣，現況未使用到該區域 |

說明：水流公伯廟保留榕樹現況

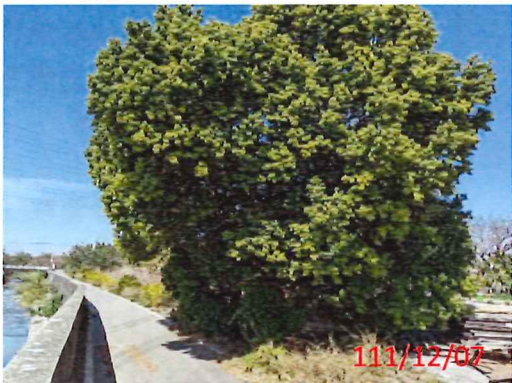
說明：保留土肉桂2棵

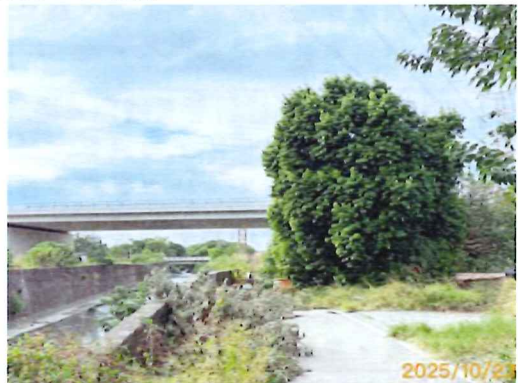
說明：土肉桂2棵，生長態勢良好。

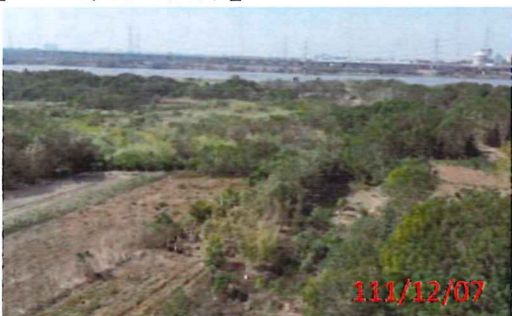
【施工前現地照片】

說明：施工前周邊環境樣貌

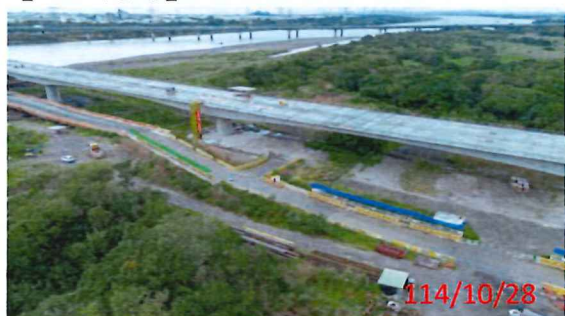
【施工便道】

| 項目 | 項次 | 檢查項目 | 執行結果 | | | | 執行狀況<br>陳述 |
|---|---|---|---|---|---|---|---|
| 生態<br>友善<br>措施 | 2 | 縮小-固定施工動線保留灘地植被：預先規劃施工便道及棧橋，縮小高灘地植被移除的面積，保留的高灘地範圍，嚴格限制人員及機具進入。 | V | | | | 僅開闢固定施工便道範圍，縮小高灘地植被移除面積。 |

說明：僅開闢固定施工便道範圍，縮小高灘地植被移除面積

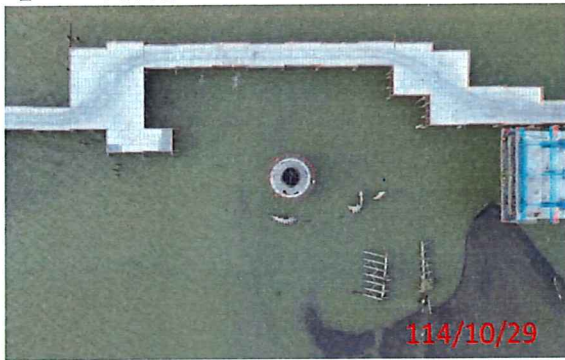
| <p>日期：114/10/29<br/>說明：棧橋施工完成，縮小固定施工動線，降低生態影響。</p> | <p>日期：114/10/29<br/>說明：第4單元(P7~P9)橋下已完成部分綠化情形。</p> |

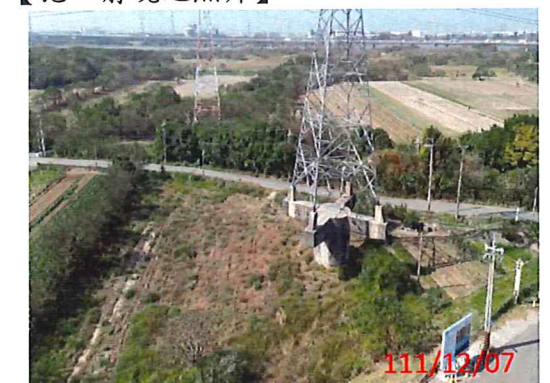
| <p>日期：111/12/07<br/>說明：機具材料暫置區(設置於已開發區域)</p> | <p>日期：114/10/29<br/>說明：機具材料暫置區(設置於已開發區域)</p> |

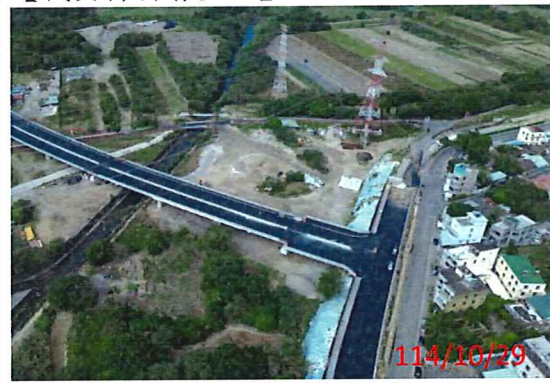
| 項目 | 項次 | 檢查項目 | 執行結果 | | | | 執行狀況<br>陳述 |
|---|---|---|---|---|---|---|---|
| | 3 | 減輕-機具材料暫置區選用低生態敏感範圍：工程機具及材料暫置區、土方堆置區優先設置於已開發的區域或草地（但預留部分作為野生動物通行、棲息範圍），避免砍除灌叢、先趨樹林等區域。 | V | | | | 機具材料暫置區（設置於已開發區域） |

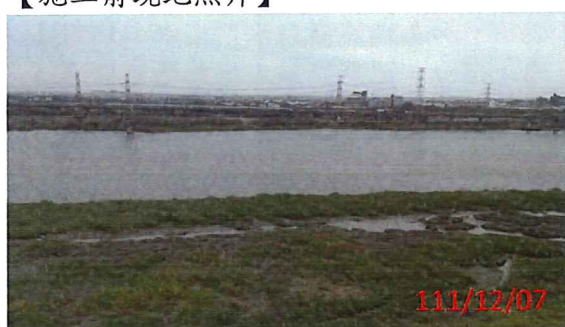
| <p>日期：111/12/07<br/>說明：施工前水域周邊環境樣貌</p> | <p>日期：114/10/29<br/>說明：臨水處鋼板樁已拔除，無影響水質之情事。</p> |

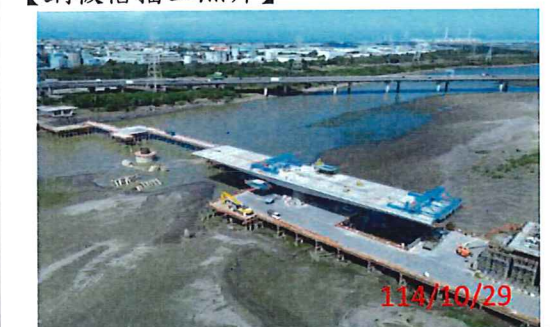
| 項目 | 項次 | 檢查項目 | 執行結果 | | | | 執行狀況<br>陳述 |
|---|---|---|---|---|---|---|---|
| | 4 | 減輕-水質保護：橋墩施工打設施工便道時，設置鋼板樁擋土，減少機具擾動造成水質濁度上升影響魚蝦蟹類生存。 | | | | V | 設置之鋼板樁已拔除，無影響水質。 |

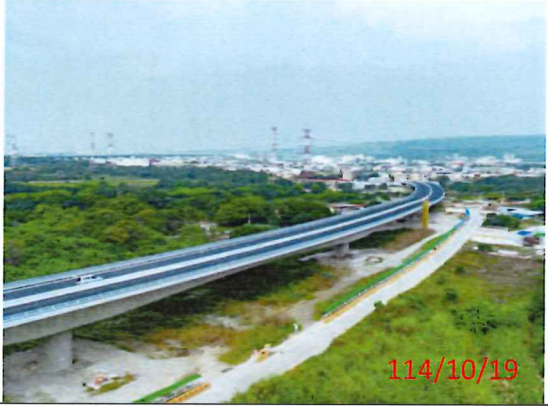
| 日期：114/10/19<br>說明：大肚端已依據台灣石虎保育協會建議，規劃適當區域植生，建立通道供生物通行。目前生長狀況良好。 | 日期：114/10/10<br>說明：和美端已完成生態通道遭 0731 大水沖毀，已重新補植並養護中，生長狀況良好。 |

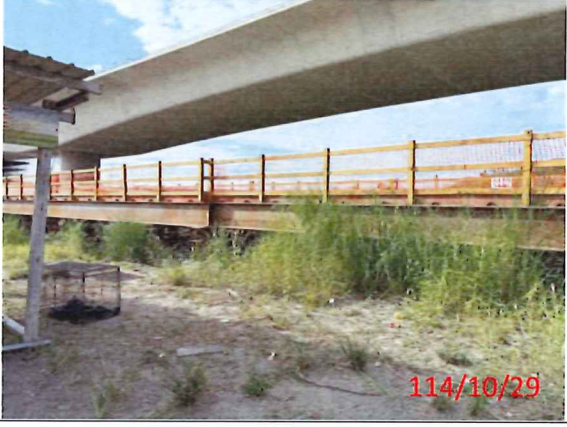
| 日期：114/10/29<br>說明：臨水高灘地採棧道方式，維持生物通行動線。 | 日期：114/10/29<br>說明：和美端濱新設水門出水工切割高灘地部分，已新設鋼板樁動物便橋通道並重新移植現地植生，持續養護中，生長狀況良好。 |
