# 太平-甲堤公園樹木 移除計畫

台中市養護工程處(屯區工程隊)

# ■現況調查與分析

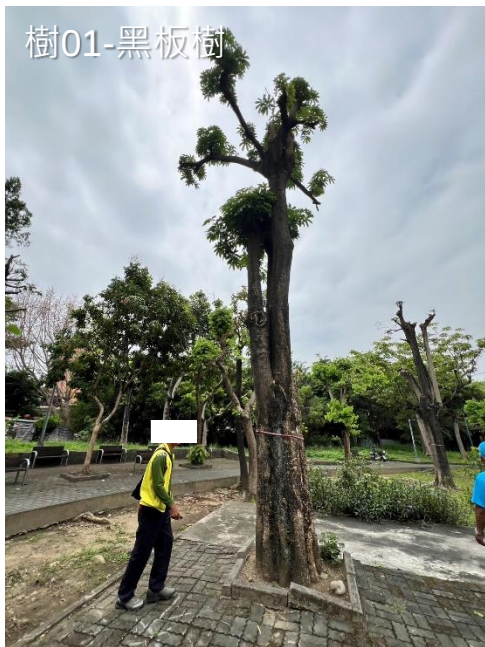
樹01-黑板樹

| 編號 | 樹種 | 樹冠活力枝葉量 | | | 主幹側枝 | | | 幹基部根株 | | | 主幹根株 | | | 病蟲害 | | | 種植環境條件 | | | 主幹樹形 | | | 整體樹形景觀 | | | 主幹主側枝損傷 | | | 樹種屬性 | | | 菌害 | | | 建議處理方式 | | | | 補充意見<br>A: 樹形歪斜 B: 傷創 C: 腐朽<br>D: 中空 E: 根株隆起 F: 破壞設施<br>G: 褐根病 H: 根基腐病 I: 白蟻 | | | | |
|---|---|---|---|---|---|---|---|---|---|---|---|---|---|---|---|---|---|---|---|---|---|---|---|---|---|---|---|---|---|---|---|---|---|---|---|---|---|---|---|--|---|---|---|
| 01 | 黑桫欏 | | ✓ | | ✓ | ✓ | ✓ | ✓ | | | ✓ | ✓ | | ✓ | | | ✓ | | ✓ | | | ✓ | | | | | ✓ | ✓ | | | | | | | | | | ✓ | | | | 植株位於球場旁，恐有斷折剝離危險 B.C.D.F | |

| 編號 | 樹種 | 米徑<br>(CM) | 樹高<br>(M) | 冠幅<br>(M) | 現況 | 處理<br>方式 | 移除後現況<br>回復方式 |
|---|---|---|---|---|---|---|---|
| 1 | 黑板樹 | 60 | 7 | 2 | 緊鄰球場旁根株隆起破壞設施、主幹有中空、<br>傷創、腐朽等情形 | 移除 | 樹穴填平<br>鋪設高壓磚 |

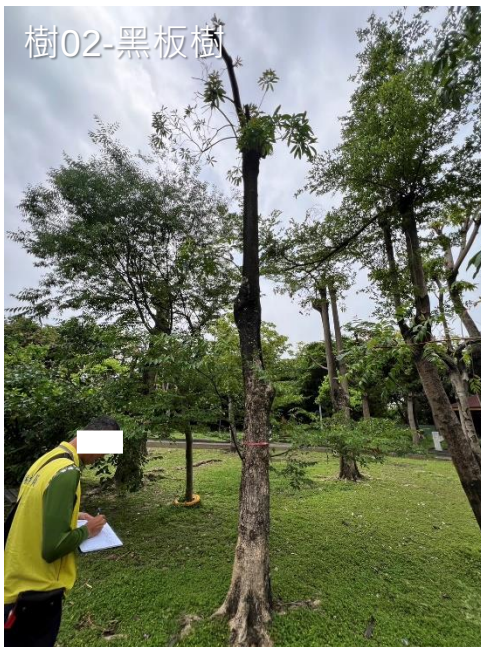
樹02-黑板樹

| 編號 | 樹種 | 樹冠活力枝葉量 | | | 主幹側枝 | | | 幹基部根株 | | | 主幹根株 | | | 病蟲害 | | | 種植環境條件 | | | 主幹樹形 | | | 整體樹形景觀 | | | 主幹主側枝損傷 | | | 樹種屬性 | | | 菌害 | | | 建議處理方式 | | | | 補充意見<br>A: 樹形歪斜 B: 傷創 C: 腐朽<br>D: 中空 E: 根株隆起 F: 破壞設施<br>G: 褐根病 H: 根基腐病 I: 白蟻 | | | | |
|---|---|---|---|---|---|---|---|---|---|---|---|---|---|---|---|---|---|---|---|---|---|---|---|---|---|---|---|---|---|---|---|---|---|---|---|---|---|---|---|--|---|---|---|
| 02 | " | | ✓ | | ✓ | ✓ | | ✓ | ✓ | | ✓ | ✓ | | ✓ | | | ✓ | | ✓ | | | ✓ | | | | | ✓ | ✓ | | | | | | | | | | ✓ | | | | " | |

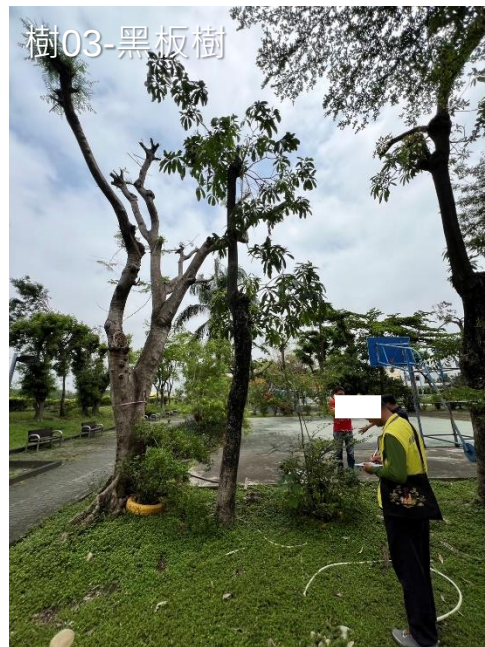
樹03-黑板樹

| 編號 | 樹種 | 樹冠活力枝葉量 | | | 主幹側枝 | | | 幹基部根株 | | | 主幹根株 | | | 病蟲害 | | | 種植環境條件 | | | 主幹樹形 | | | 整體樹形景觀 | | | 主幹主側枝損傷 | | | 樹種屬性 | | | 菌害 | | | 建議處理方式 | | | | 補充意見<br>A: 樹形歪斜 B: 傷創 C: 腐朽<br>D: 中空 E: 根株隆起 F: 破壞設施<br>G: 褐根病 H: 根基腐病 I: 白蟻 | | | | |
|---|---|---|---|---|---|---|---|---|---|---|---|---|---|---|---|---|---|---|---|---|---|---|---|---|---|---|---|---|---|---|---|---|---|---|---|---|---|---|---|--|---|---|---|
| 03 | " | | ✓ | | ✓ | ✓ | ✓ | ✓ | ✓ | | ✓ | ✓ | | ✓ | | | ✓ | | ✓ | | | ✓ | | | | | ✓ | ✓ | | | | | | | | | | | ✓ | | | | " |

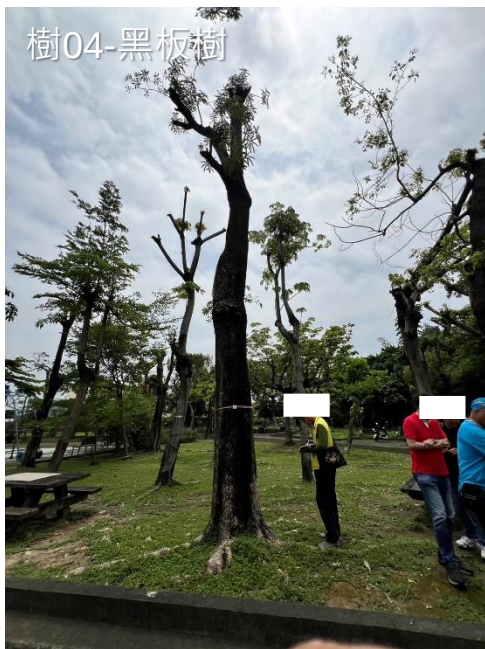
樹04-黑板樹

| 編號 | 樹種 | 樹冠活力枝葉量 | | | 主幹側枝 | | | 幹基部根株 | | | 主幹根株 | | | 病蟲害 | | | 種植環境條件 | | | 主幹樹形 | | | 整體樹形景觀 | | | 主幹主側枝損傷 | | | 樹種屬性 | | | 菌害 | | | 建議處理方式 | | | | 補充意見<br>A: 樹形歪斜 B: 傷創 C: 腐朽<br>D: 中空 E: 根株隆起 F: 破壞設施<br>G: 褐根病 H: 根基腐病 I: 白蟻 | | | | |
|---|---|---|---|---|---|---|---|---|---|---|---|---|---|---|---|---|---|---|---|---|---|---|---|---|---|---|---|---|---|---|---|---|---|---|---|---|---|---|---|--|---|---|---|
| 04 | " | | ✓ | | ✓ | ✓ | ✓ | ✓ | ✓ | | ✓ | ✓ | | ✓ | | | ✓ | | ✓ | | | ✓ | | | | | ✓ | ✓ | | | | | | | | | | ✓ | | | | 整鄰皆歪斜，根株隆起嚴重，易造成跌倒及傾倒危險 B.C.D.F | |

| 編號 | 樹種 | 米徑<br>(CM) | 樹高<br>(M) | 冠幅<br>(M) | 現況 | 處理<br>方式 | 移除後現況<br>回復方式 |
|---|---|---|---|---|---|---|---|
| 4 | 黑板樹 | 60 | 9 | 2 | 緊鄰步道旁根株隆起破壞設施、主幹有中空、<br>傷創、腐朽等情形 | 移除 | 綠地補土補草皮<br>填補 |

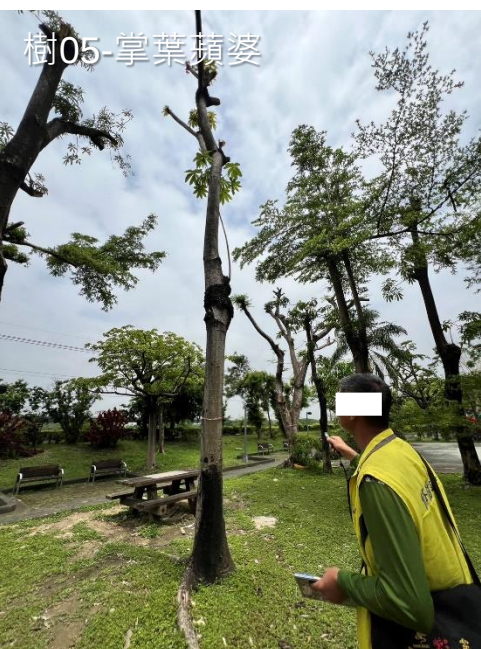
樹05-掌葉蘋婆

| 編號 | 樹種 | 樹冠活力枝葉量 | | | 主幹側枝 | | | 幹基部根株 | | | 主幹根株 | | | 病蟲害 | | | 種植環境條件 | | | 主幹樹形 | | | 整體樹形景觀 | | | 主幹主側枝損傷 | | | 樹種屬性 | | | 菌害 | | | 建議處理方式 | | | | 補充意見<br>A: 樹形歪斜 B: 傷創 C: 腐朽<br>D: 中空 E: 根株隆起 F: 破壞設施<br>G: 褐根病 H: 根基腐病 I: 白蟻 | | | | |
|---|---|---|---|---|---|---|---|---|---|---|---|---|---|---|---|---|---|---|---|---|---|---|---|---|---|---|---|---|---|---|---|---|---|---|---|---|---|---|---|--|---|---|---|
| 05 | 掌葉猴 | | ✓ | | ✓ | ✓ | | ✓ | ✓ | | ✓ | ✓ | | ✓ | | | ✓ | | ✓ | | ✓ | ✓ | | | | | ✓ | ✓ | | | | | | | | | | | ✓ | | | | " |

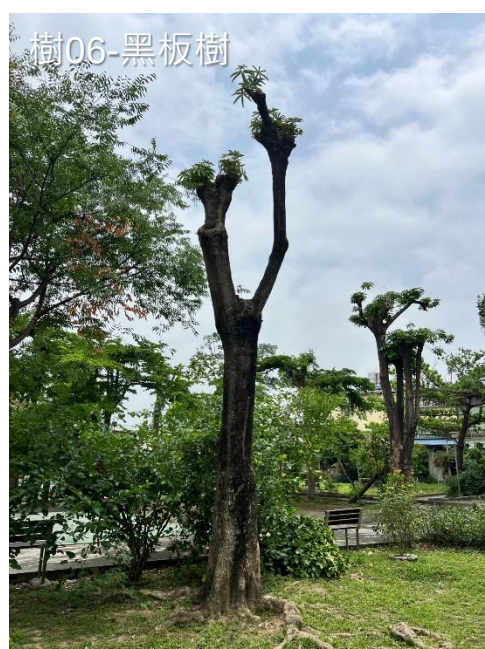
樹06-黑板樹

| 編號 | 樹種 | 樹冠活力枝葉量 | | | 主幹側枝 | | | 幹基部根株 | | | 主幹根株 | | | 病蟲害 | | | 種植環境條件 | | | 主幹樹形 | | | 整體樹形景觀 | | | 主幹主側枝損傷 | | | 樹種屬性 | | | 菌害 | | | 建議處理方式 | | | | 補充意見<br>A: 樹形歪斜 B: 傷創 C: 腐朽<br>D: 中空 E: 根株隆起 F: 破壞設施<br>G: 褐根病 H: 根基腐病 I: 白蟻 | | | | |
|---|---|---|---|---|---|---|---|---|---|---|---|---|---|---|---|---|---|---|---|---|---|---|---|---|---|---|---|---|---|---|---|---|---|---|---|---|---|---|---|--|---|---|---|
| 06 | 黑桫欏 | | ✓ | | ✓ | ✓ | ✓ | ✓ | ✓ | | ✓ | ✓ | | ✓ | | | ✓ | | ✓ | | | ✓ | | | | | ✓ | ✓ | | | | | | | | | | | ✓ | | | | 同101 |

| 編號 | 樹種 | 米徑<br>(CM) | 樹高<br>(M) | 冠幅<br>(M) | 現況 | 處理<br>方式 | 移除後現況<br>回復方式 |
|---|---|---|---|---|---|---|---|
| 6 | 黑板樹 | 60 | 8 | 2 | 緊鄰球場旁根株隆起破壞設施、主幹有中空、<br>傷創、腐朽等情形 | 移除 | 綠地補土補草皮<br>填補 |

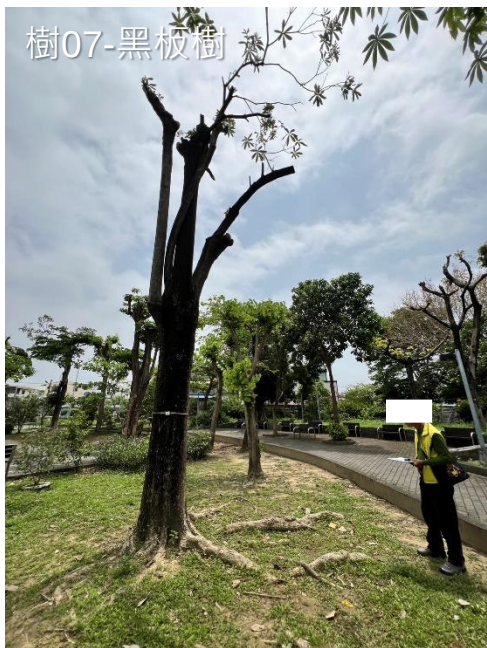
樹07-黑板樹

| 編號 | 樹種 | 樹冠活力枝葉量 | | | 主幹側枝 | | | 幹基部根株 | | | 主幹根株 | | | 病蟲害 | | | 種植環境條件 | | | 主幹樹形 | | | 整體樹形景觀 | | | 主幹主側枝損傷 | | | 樹種屬性 | | | 菌害 | | | 建議處理方式 | | | | 補充意見<br>A: 樹形歪斜 B: 傷創 C: 腐朽<br>D: 中空 E: 根株隆起 F: 破壞設施<br>G: 褐根病 H: 根基腐病 I: 白蟻 | | | | |
|---|---|---|---|---|---|---|---|---|---|---|---|---|---|---|---|---|---|---|---|---|---|---|---|---|---|---|---|---|---|---|---|---|---|---|---|---|---|---|---|--|---|---|---|
| 07 | " | | ✓ | | ✓ | ✓ | | ✓ | ✓ | | ✓ | ✓ | | ✓ | | | ✓ | | ✓ | | | ✓ | | | | | ✓ | ✓ | | | | | | | | | | ✓ | | | | 同104 | |

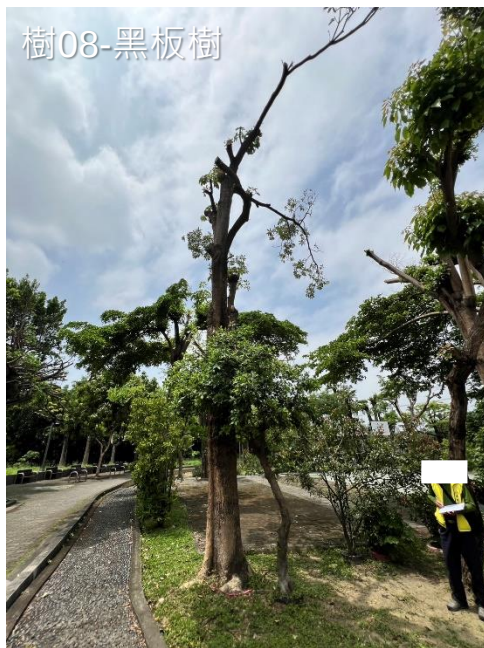
樹08-黑板樹

| 編號 | 樹種 | 樹冠活力枝葉量 | | | 主幹側枝 | | | 幹基部根株 | | | 主幹根株 | | | 病蟲害 | | | 種植環境條件 | | | 主幹樹形 | | | 整體樹形景觀 | | | 主幹主側枝損傷 | | | 樹種屬性 | | | 菌害 | | | 建議處理方式 | | | | 補充意見<br>A: 樹形歪斜 B: 傷創 C: 腐朽<br>D: 中空 E: 根株隆起 F: 破壞設施<br>G: 褐根病 H: 根基腐病 I: 白蟻 | | | | |
|---|---|---|---|---|---|---|---|---|---|---|---|---|---|---|---|---|---|---|---|---|---|---|---|---|---|---|---|---|---|---|---|---|---|---|---|---|---|---|---|--|---|---|---|
| 08 | " | | ✓ | | ✓ | ✓ | ✓ | ✓ | ✓ | | ✓ | ✓ | | ✓ | | | ✓ | | ✓ | | | ✓ | | | | | ✓ | ✓ | | | | | | | | | ✓ | | | | 同104 且主幹400cm處V字裂縫嚴重，易斷幹 | | |

| 編號 | 樹種 | 米徑<br>(CM) | 樹高<br>(M) | 冠幅<br>(M) | 現況 | 處理<br>方式 | 移除後現況<br>回復方式 |
|---|---|---|---|---|---|---|---|
| 8 | 黑板樹 | 55 | 10 | 4 | 緊鄰步道旁根株隆起破壞設施、主幹有中空、<br>傷創、腐朽等情形 | 移除 | 綠地補土補草皮<br>填補 |

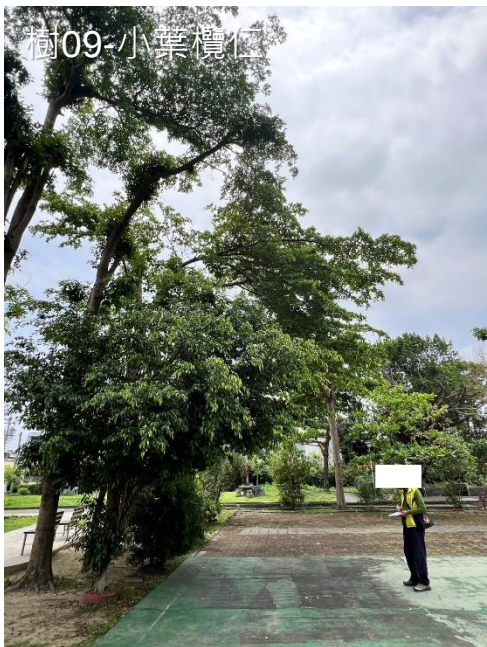
樹09-小葉欖仁

| 編號 | 樹種 | 樹冠活力枝葉量 | | | 主幹側枝 | | | 幹基部根株 | | | 主幹根株 | | | 病蟲害 | | | 種植環境條件 | | | 主幹樹形 | | | 整體樹形景觀 | | | 主幹主側枝損傷 | | | 樹種屬性 | | | 菌害 | | | 建議處理方式 | | | | 補充意見<br>A: 樹形歪斜 B: 傷創 C: 腐朽<br>D: 中空 E: 根株隆起 F: 破壞設施<br>G: 褐根病 H: 根基腐病 I: 白蟻 | | | | |
|---|---|---|---|---|---|---|---|---|---|---|---|---|---|---|---|---|---|---|---|---|---|---|---|---|---|---|---|---|---|---|---|---|---|---|---|---|---|---|---|--|---|---|---|
| 09 | 小葉欖仁 | | ✓ | | ✓ | ✓ | ✓ | ✓ | ✓ | | ✓ | ✓ | | ✓ | | | ✓ | | ✓ | | ✓ | ✓ | | | | | ✓ | ✓ | | | | | | | | | | | ✓ | | | | 植株靠近接苗，且株間距5m，易造成歪斜 |

| 編號 | 樹種 | 米徑<br>(CM) | 樹高<br>(M) | 冠幅<br>(M) | 現況 | 處理<br>方式 | 移除後現況<br>回復方式 |
|---|---|---|---|---|---|---|---|
| 9 | 小葉欖仁 | 37 | 10 | 4 | 植株為嫁接苗且株間距小於5m無法正常生<br>長導致樹勢歪斜 | 移除 | 綠地補土填補 |

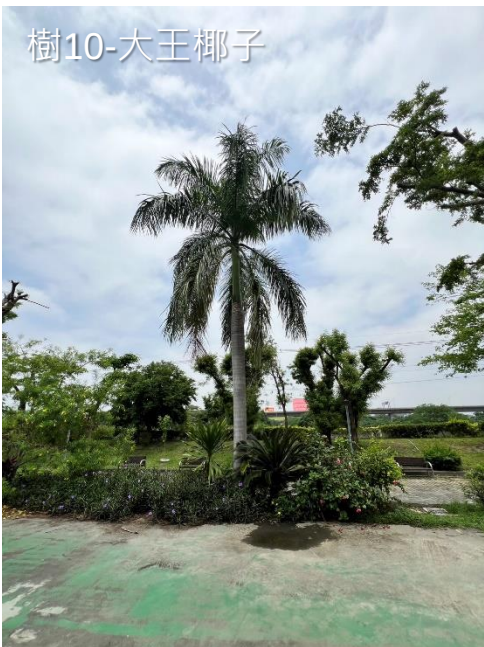
樹10-大王椰子

| 編號 | 樹種 | 樹冠活力枝葉量 | | | 主幹側枝 | | | 幹基部根株 | | | 主幹根株 | | | 病蟲害 | | | 種植環境條件 | | | 主幹樹形 | | | 整體樹形景觀 | | | 主幹主側枝損傷 | | | 樹種屬性 | | | 菌害 | | | 建議處理方式 | | | | 補充意見<br>A: 樹形歪斜 B: 傷創 C: 腐朽<br>D: 中空 E: 根株隆起 F: 破壞設施<br>G: 褐根病 H: 根基腐病 I: 白蟻 | | | | |
|---|---|---|---|---|---|---|---|---|---|---|---|---|---|---|---|---|---|---|---|---|---|---|---|---|---|---|---|---|---|---|---|---|---|---|---|---|---|---|---|--|---|---|---|
| 10 | 大王椰子 | | ✓ | | ✓ | | ✓ | | | | ✓ | | | ✓ | | | ✓ | | | | | ✓ | | | | | ✓ | | | | | | | | | | | | ✓ | | | | 不佳，位於球場旁，易斷 |

| 編號 | 樹種 | 米徑<br>(CM) | 樹高<br>(M) | 冠幅<br>(M) | 現況 | 處理<br>方式 | 移除後現況<br>回復方式 |
|---|---|---|---|---|---|---|---|
| 10 | 大王椰子 | 44 | 12 | 4 | 位於球場旁，羽葉無預警掉落易造成意外 | 移除 | 灌木叢補灌木 |
