## 施工階段生態保育措施自主檢查表

工程名稱：臺中大肚-彰化和美跨河橋梁新建工程

承攬廠商：義力營造股份有限公司

檢查日期：114年12月17日

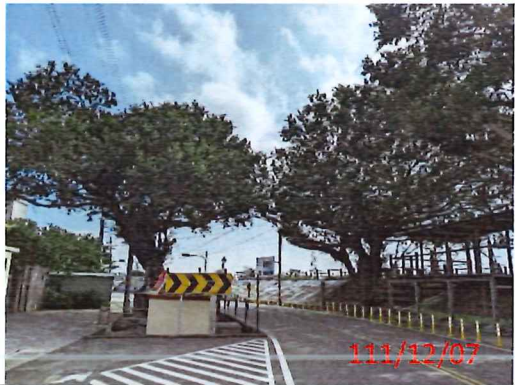
| 日期：111/12/07<br>說明：水流公伯廟保留榕樹 | 日期：114/12/17<br>說明：水流公伯廟保留榕樹現況 |

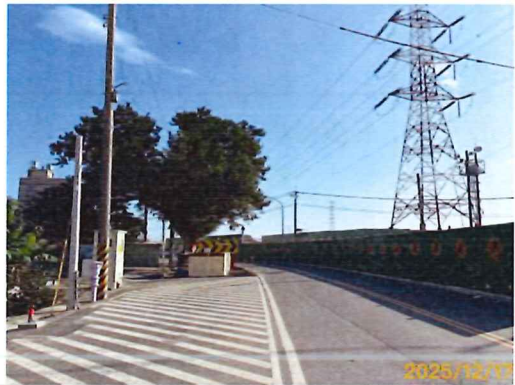
| 項目 | 項次 | 檢查項目 | 執行結果 | | | | 執行狀況<br>陳述 |
|---|---|---|---|---|---|---|---|
| 生態保全對象 | 1 | 大樹保護：水流公伯廟的榕樹、土肉桂等3棵大樹為生態保全對象，工程須迴避予以保留。大樹之根系上；材料搬運、機具運作避免傷及保留大樹之枝幹。 | V | | | | 3 棵大樹位於工區邊緣，現況未使用到該區域 |

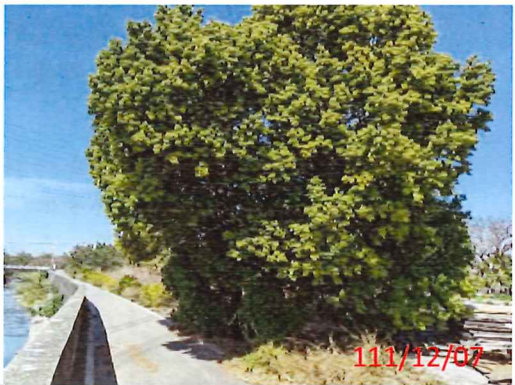
| 日期：111/12/07<br>說明：保留土肉桂 2 棵 | 日期：114/12/17<br>說明：土肉桂 2 棵，生長態勢良好。 |

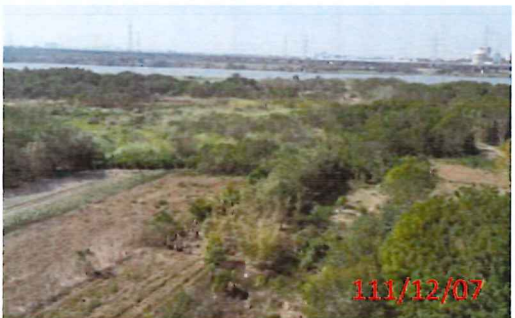
| 日期：111/12/07<br>說明：施工前周邊環境樣貌 | 日期：114/12/11<br>說明：僅開闢固定施工便道範圍，縮小高灘地植被移除面積 |

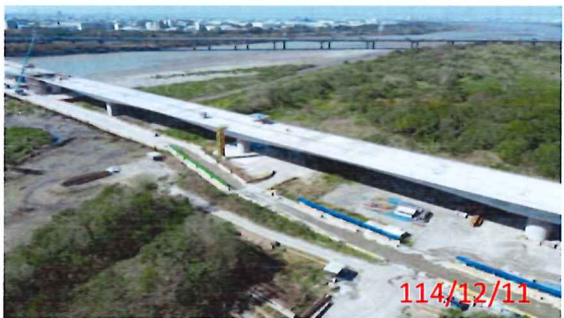
| 項目 | 項次 | 檢查項目 | 執行結果 | | | | 執行狀況<br>陳述 |
|---|---|---|---|---|---|---|---|
| 生態友善措施 | 2 | 縮小-固定施工動線保留灘地植被：預先規劃施工便道及棧橋，縮小高灘地植被移除的面積，保留的高灘地範圍，嚴格限制人員及機具進入。 | V | | | | 僅開闢固定施工便道範圍，縮小高灘地植被移除面積。 |

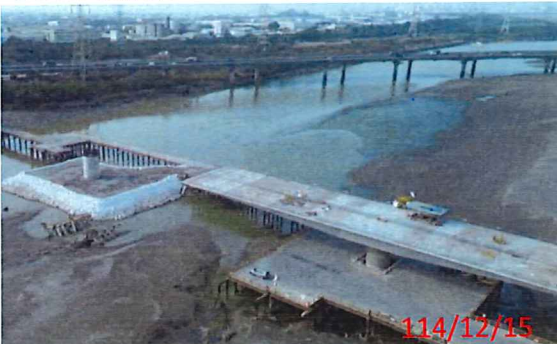
| <p>日期：114/12/15<br/>說明：棧橋施工完成，縮小固定施工動線，降低生態影響。</p> | <p>日期：114/12/17<br/>說明：第4單元(P7~P9)橋下已完成部分綠化情形。枯水期植栽較為乾枯，持續養護中。</p> |

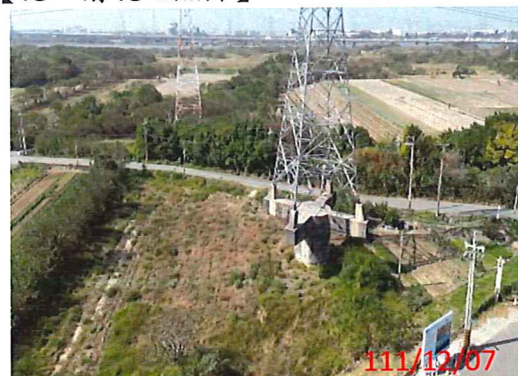
| <p>日期：111/12/07<br/>說明：機具材料暫置區(設置於已開發區域)</p> | <p>日期：114/12/11<br/>說明：機具材料暫置區(設置於已開發區域)</p> |

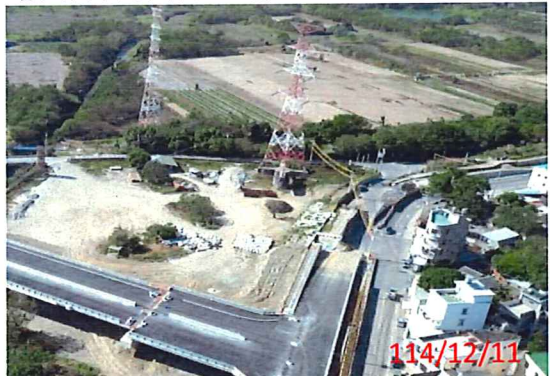
| 項目 | 項次 | 檢查項目 | 執行結果 | | | | 執行狀況<br>陳述 |
|---|---|---|---|---|---|---|---|
| | 3 | 減輕-機具材料暫置區選用低生態敏感範圍：工程機具及材料暫置區、土方堆置區優先設置於已開發的區域或草生地（但預留部分作為野生動物通行、棲息範圍），避免砍除灌叢、先趨樹林等區域。 | V | | | | 機具材料暫置區（設置於已開發區域） |

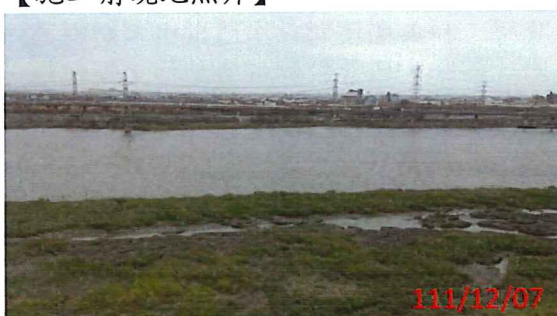
| <p>日期：111/12/07<br/>說明：施工前水域周邊環境樣貌</p> | <p>日期：114/12/11<br/>說明：臨水處鋼板樁已拔除，無影響水質之情事。</p> |

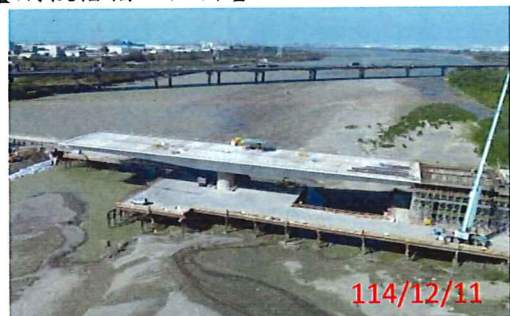
| 項目 | 項次 | 檢查項目 | 執行結果 | | | | 執行狀況<br>陳述 |
|---|---|---|---|---|---|---|---|
| | 4 | 減輕-水質保護：橋墩施工打設施工便道時，設置鋼板樁擋土，減少機具擾動造成水質濁度上升影響魚蝦蟹類生存。 | | | | V | 設置之鋼板樁已拔除，無影響水質。 |

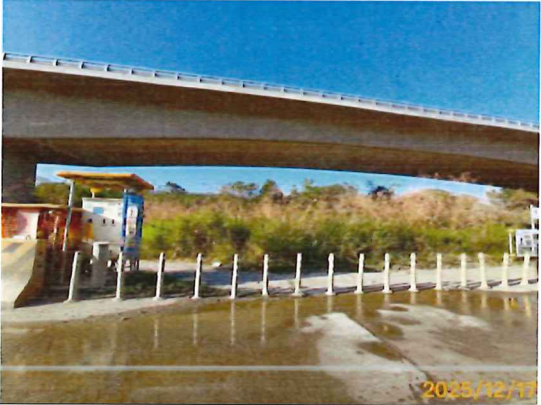
| 日期：114/12/17<br>說明：大肚端已依據台灣石虎保育協會建議，規劃適當區域植生，建立通道供生物通行。目前生長狀況良好。 | 日期：114/12/17<br>說明：和美端已完成生態通道遭 0731 大水沖毀，已重新補植並養護中，生長狀況良好。 |

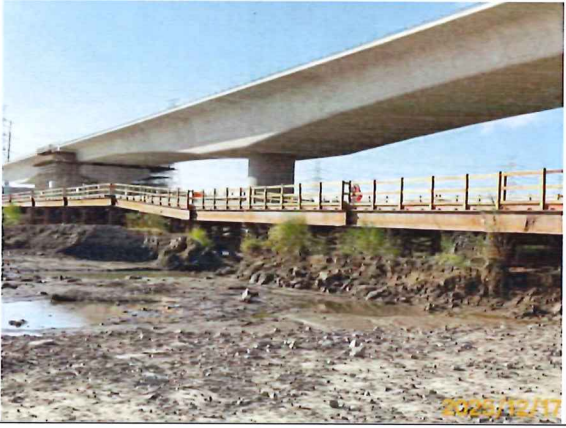
| 日期：114/12/17<br>說明：臨水高灘地採棧道方式，維持生物通行動線。 | 日期：114/12/17<br>說明：和美端濱新設水門出水工切割高灘地部分，已新設鋼板樁動物便橋通道並重新移植現地植生，枯水期植栽較乾枯，持續養護中。 |
