溫寮溪旁(甲后路至經國路)聯絡道路新闢工程 平面道路工區 1 自主檢查表

工程名稱：溫寮溪旁(甲后路至經國路)聯絡道路新闢工程（平面道路工區 1）						
監造單位：杜風工程服務股份有限公司 施工單位：欽成營造股份有限公司						
填表人：王國城(欽成營造)、劉建榮(逢甲大學水利發展中心) 日期：2025.11.26						
項目	項次	檢查項目	執行結果			執行狀況陳述
			是	否	非項目執行階段	
生態保育措施	1	是否有避免於晨昏時段野生動物活動旺盛期間施工。(應於 8:00 至 17:00 時段施工為宜)	✓			施工時間除生態考量，也考量對周邊居民之影響，故以 8:00 至 17:00 時段進行施工。
	2	施工道路是否有進行灑水或其他方式降低揚塵量。			✓	本段道路工程之柏油鋪面已全數完成，施工已無造成揚塵，無灑水需求。
	3	是否有於設計圖說劃設位置設置沉沙池或其他臨時性淨水設施，將施工過程產生之渾水(含車輛清洗)進行泥砂沉澱，使濁度降低後再將水抽排至河川，減少對水質與生態的影響。			✓	本案永久性滯洪沉砂池已全部完成、排水系統導入正式使用。
	4	施工便道是否採用既有道路，避免新闢施工便道增加對環境之影響。	✓			施工便道採用既有道路。
	5	土方與材料暫置區是否設置於設計圖說標示之暫置區，避免使用工區外之土地或破壞工區內既有植被區。	✓			稽核當日未發現材料堆置。

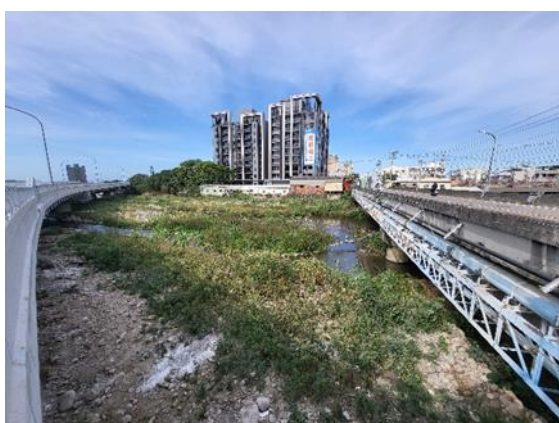
對應
項次
1

工程名稱：溫寮溪旁(甲后路至經國路)聯絡道路新闢工程（橋樑工區 1）						
監造單位：杜風工程服務股份有限公司 施工單位：欽成營造股份有限公司						
填表人：王國城(欽成營造)、劉建榮(逢甲大學水利發展中心)						日期：2025.11.26
項目	項次	檢查項目	執行結果			執行狀況陳述
			是	否	非項目執行階段	
生態保育措施	1	是否於水道處安置臨時性涵管(直徑(內徑)0.6m,共9支),供重機具從臨時性涵管上方跨越,避免影響水域棲地與水質,且避免水流遭到阻斷。			✓	本區段階段性工程已完成,目前無重機具跨越需求,已移除作為跨河便道之臨時性涵管。已將河床棲地恢復原狀。
	2	土方或材料暫置區是否設置於平面道路工區 2 設計圖說劃設之暫置區,減少對濱溪帶灘地環境造成破壞。	✓			材料皆放置於平面道路工區 2 之材料暫置區。濱溪帶灘地未發現材料堆置。
	3	施工範圍(含落墩處)是否依據設計圖說劃設之施工範圍進行施工,減少對周邊生態環境之影響。	✓			施工範圍依據設計圖說劃設之施工範圍進行施工。
	4	新闢施工便道是否依據設計圖說劃設之寬度設置,減少對周邊生態環境之影響。			✓	本工區地面工程皆已完成,僅剩下橋面工程,故已無須使用地面之施工便道。
	5	施工區域是否提前擾動,使動物離開該區域後再進行工程施做。	✓			此工區地面施工路段已為人為擾動空間,無動物棲息問題。
	6	施工區域周圍與自然環境間是否設置甲種圍籬,降低野生動物誤入施工區域之機率。			✓	橋墩與橋面工程已完成,無地面施工與車輛載運進出需求,故已將圍籬拆除。
	7	施工期間民生及工程廢棄物是否集中並每日帶離現場。	✓			稽核當日未發現垃圾堆置。
	8	施工期間是否嚴格禁止施工人員驚嚇、捕捉或傷害野生動物。	✓			有確實提醒嚴禁施工人員驚嚇、捕捉或傷害野生動物。
	9	施工時間是否有避免於晨昏時段野生動物活動旺盛期間施工(應於 8:00 至 17:00 時段施工為宜)。	✓			施工時間除生態考量,也考量對周邊居民之影響,故以 8:00 至 17:00 時段進行施工。
	10	是否有針對施工道路進行灑水或其他方式降低揚塵量。			✓	道路基礎已完成,現場已無揚塵,無灑水

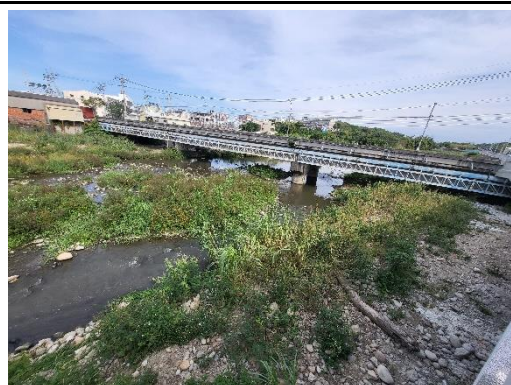
受施工擾動之河道，生態與水文條件已趨於穩定，逐漸恢復自然狀態。

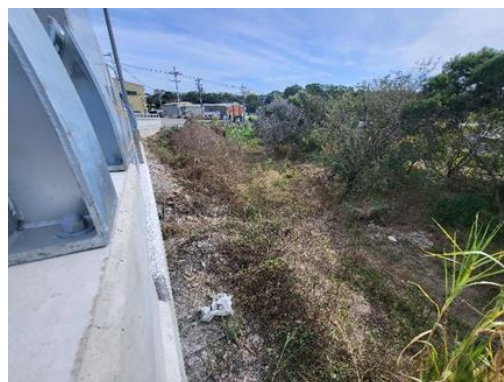
原施工便道已逐漸恢復自然樣貌。

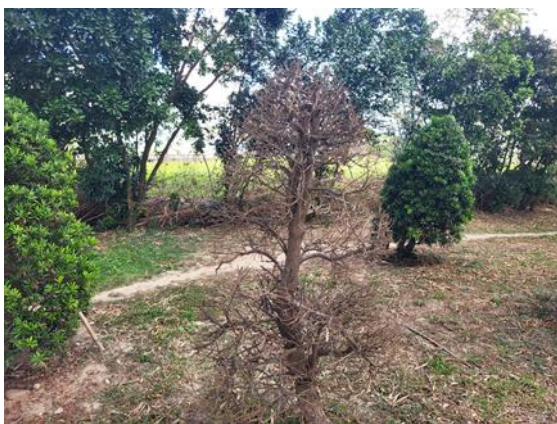
對應
項次
2

工程名稱：溫寮溪旁(甲后路至經國路)聯絡道路新闢工程（平面道路工區 4）						
監造單位：杜風工程服務股份有限公司 施工單位：欽成營造股份有限公司						
填表人：王國城(欽成營造)、劉建榮(逢甲大學水利發展中心) 日期：2025.11.26						
項目	項次	檢查項目	執行結果			執行狀況陳述
			是	否	非項目執行階段	
生態保育措施	1	工區內所有喬木，是否皆依據市府核定之移植計畫書，進行工區內所有喬木之移植或移除。	✓			此區域依據喬木調查暨移植施工計畫書規劃需移植之喬木移植或移除。
	2	是否有定期追蹤移植喬木的生長情況。(移植後的喬木若有死亡，建議應補植相同數量之喬木，補植樹種以林務局議的 106 種在地原生種為優先考量)	✓			移植喬木持續定期監測追蹤生長情況。1140326 現勘發現移植 E 區編號 5-1 落羽松遭到移除。1141028 現勘發現編號移植 E 區編號 5-6 落羽松遭到移除。已提醒施工廠商完工前要依據 112/9/7 現勘工作會議紀錄，請施工廠商依據契約辦理後續補植作業。
	3	工區內若發現野生動物出沒(尤其是保育類八哥)，是否有暫時停止施作，待動物遠離後再繼續施作。	✓			有確實提醒施工人員注意。
	4	施工區域是否提前擾動，使動物離開該區域後再進行工程施做。	✓			施工前期皆有提前擾動使動物離開，目前此工區地面施工路段已為人為擾動空間，無動物棲息問題。
	5	是否有避免於晨昏時段野生動物活動旺盛期間施工。(應於 8:00 至 17:00 時段施工為宜)	✓			施工時間除生態考量，也考量對周邊居民之影響，故以 8:00 至 17:00 時段進行施工。
	6	施工期間是否有嚴格禁止施工人員驚嚇、捕捉或傷害野生動物。	✓			有確實提醒嚴禁施工人員驚嚇、捕捉或傷害野生動物。
	7	施工道路是否有進行灑水或其他方式降低揚塵量。			✓	本段道路工程之柏油鋪面已全數完成，施工已無造成揚塵，無灑水需求。
	8	是否有於設計圖說劃設位置設置沉沙池或其他臨時性淨水設施，將施工過程產生之			✓	本案永久性滯洪沉砂池已全部完成、且陸續將

移植 F 區編號 6-30 羅漢松已枯萎

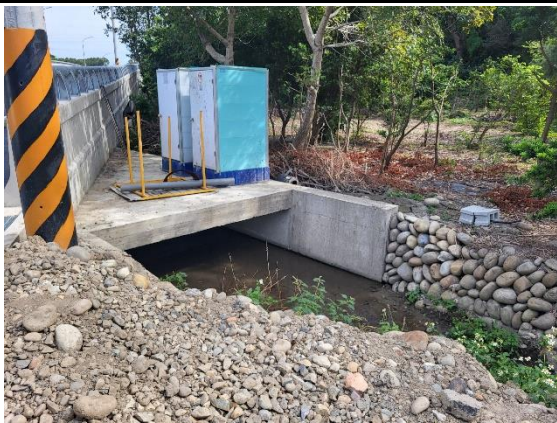
對應
項次
1

第 1 處(1+260.71)灌溉溝渠排水箱涵

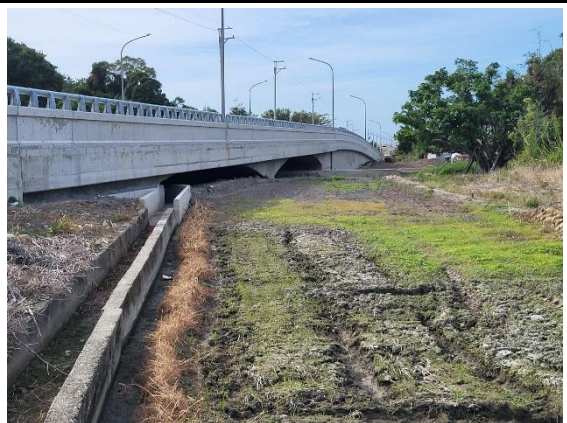
對應
項次
2

版橋 A-跨橋懸空跨越渠道已完成

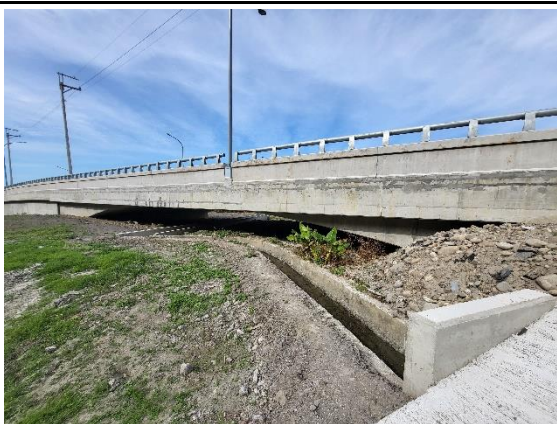
對應
項次
2

板橋 B-跨橋懸空跨越渠道已完成

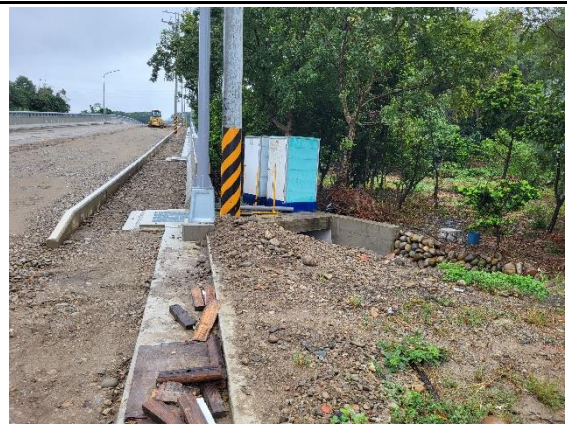
對應
項次
5

道路排水與灌溉溝渠採分離設計

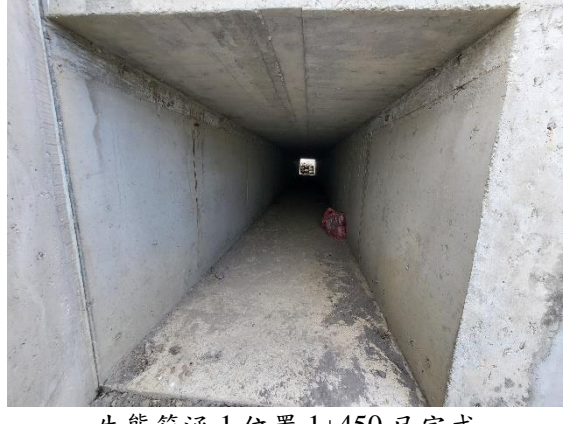
對應
項次
8-9

生態箱涵 1 位置 1+450 已完成

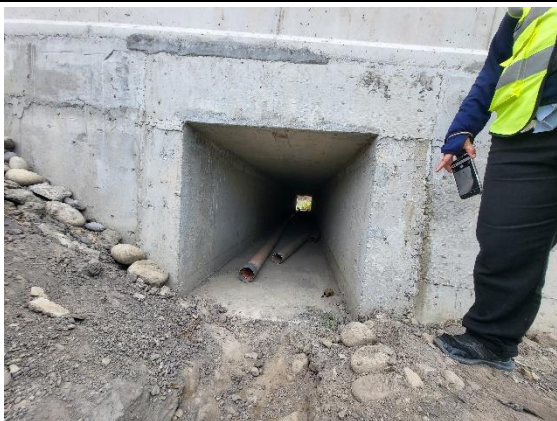
對應
項次
8-9

生態箱涵 2 位置 1+510 已完成

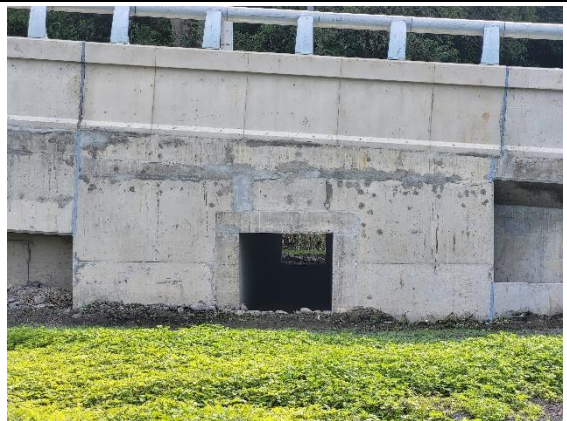
對應
項次
8-9

生態箱涵 3 位置 1+540 已完成
