溫寮溪旁(甲后路至經國路)聯絡道路新闢工程
平面道路工區 1 自主檢查表

工程名稱：溫寮溪旁(甲后路至經國路)聯絡道路新闢工程（平面道路工區 1） 監造單位：杜風工程服務股份有限公司 施工單位：欽成營造股份有限公司						
填表人：王國城(欽成營造)、劉建榮(逢甲大學水利發展中心) 日期：2025.12.31						
項目	項次	檢查項目	執行結果			執行狀況陳述
			是	否	非項目 執行階 段	
生態保育措施	1	是否有避免於晨昏時段野生動物活動旺盛期間施工。(應於 8:00 至 17:00 時段施工為宜)			✓	本工區地面工程皆已完成。
	2	施工道路是否有進行灑水或其他方式降低揚塵量。			✓	本段道路工程之柏油鋪面已全數完成，施工已無造成揚塵，無灑水需求。
	3	是否有於設計圖說劃設位置設置沉沙池或其他臨時性淨水設施，將施工過程產生之渾水(含車輛清洗)進行泥砂沉澱，使濁度降低後再將水抽排至河川，減少對水質與生態的影響。			✓	本案永久性滯洪沉砂池已全部完成、排水系統導入正式使用。
	4	施工便道是否採用既有道路，避免新闢施工便道增加對環境之影響。			✓	本工區地面工程皆已完成。
	5	土方與材料暫置區是否設置於設計圖說標示之暫置區，避免使用工區外之土地或破壞工區內既有植被區。			✓	本工區地面工程皆已完成。

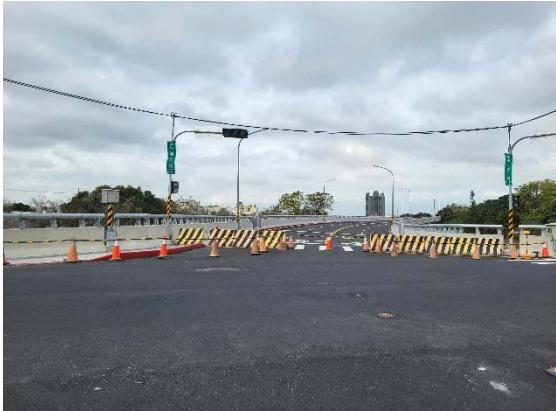
<p>原施工便道已逐漸恢復自然樣貌。</p>
對應項次 6

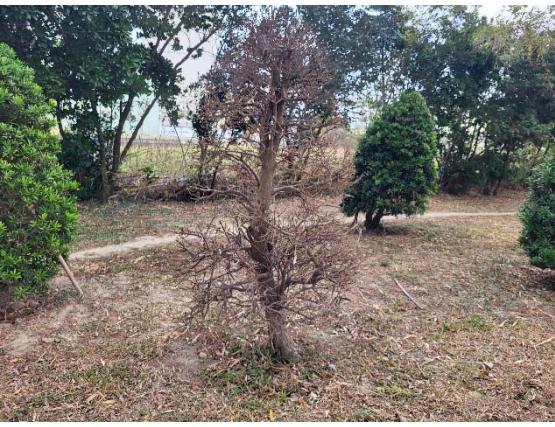
<p>移植 E 區編號 5-6 落羽松枯萎遭移除</p>
對應項次 2

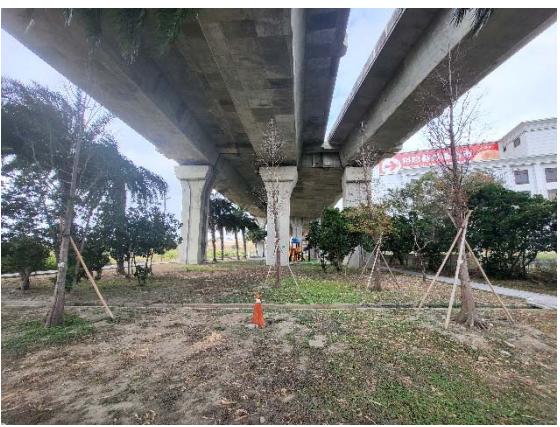
<p>移植 F 區編號 6-30 羅漢松已枯萎</p>	對應項次 2

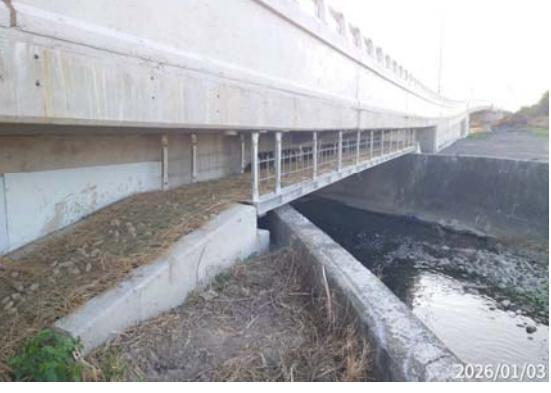
對應項次 15、 16

2026/01/03 兩側附掛簡易動物通道

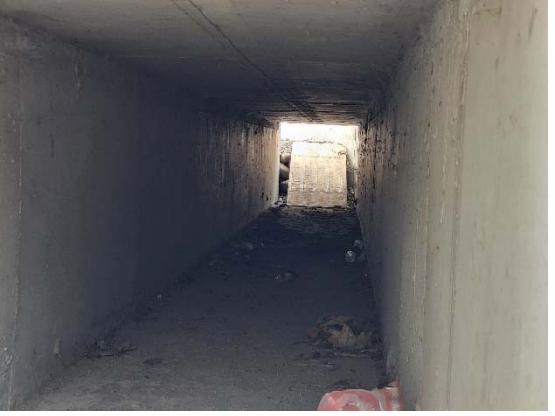
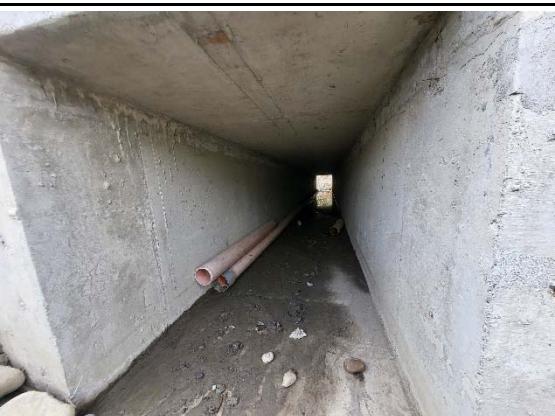
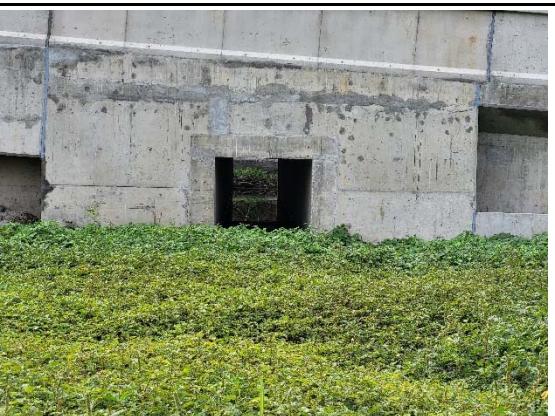
對應項次 8-9

生態箱涵兩側入口皆明亮且可直視對面

生態箱涵入口目前有保留部分散生植被

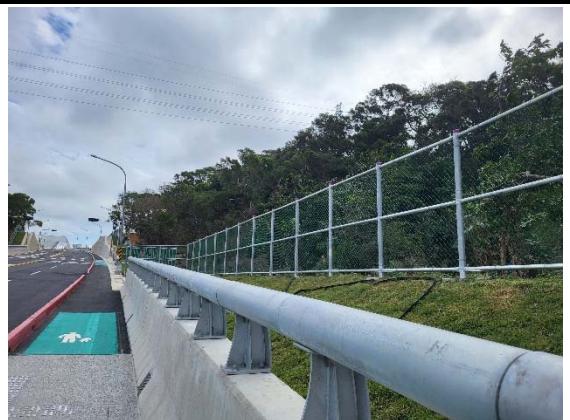
對應項次
17、
18

動物防護網

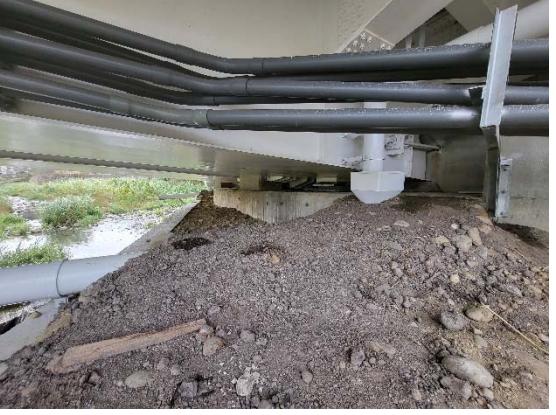
對應項次 13

道。
12	[減輕] AR1 橋台施做時，是否設置鋼軌樁或其他設施，避免邊坡施做橋台造成土砂崩落河道影響水域環境。			✓	AR1 橋台已完成，鋼便橋已拆除。
13	[減輕] 橋梁下方與橋台 AR1 間是否有設置至少高度 1 米、寬度 1 米之動物通道。			✓	護岸已完成回填，並於橋梁下方與護岸間保留動物通道。但局部寬度受限橋體無法達到 1 米寬。
