施工階段生態保育措施自主檢查表

工程名稱：臺中大肚-彰化和美跨河橋梁新建工程

承攬廠商：義力營造股份有限公司

檢查日期：115年03月31日

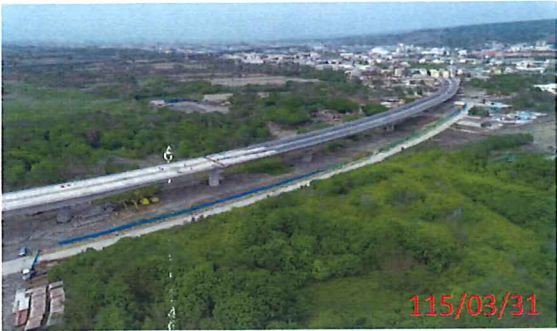
說明：	
5. 減輕-施工便道設置生物通道維持灘地動物通行：施工便道設置生物通道，臨水高灘地採棧道方式，皆能維持石虎通行動線。	
<p>【施工便道之生物通道照片】</p>

<p>日期：115/03/31</p> <p>說明：大肚端已依據台灣石虎保育協會建議，規劃適當區域植生，建立通道供生物通行。目前生長狀況良好。</p>	<p>日期：115/03/31</p> <p>說明：和美端更改施工便道位置，已重新培厚補植並養護中，生長狀況良好。</p>
<p>【和美濱溪廊道照片】</p>

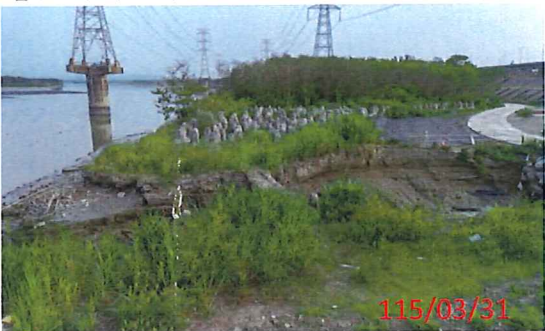
<p>日期：115/03/31</p> <p>說明：和美端濱新設水門出水工切割高灘地部分，已新設鋼板樁動物便橋通道並重新移植現地植生，枯水期植栽較乾枯，持續養護中。</p>
