北屯區- 軍功路一段(東山路~太原路)

23 株黑板樹移除&補植計畫

臺中市養護工程處(北北屯工程隊)

115 年 07 月

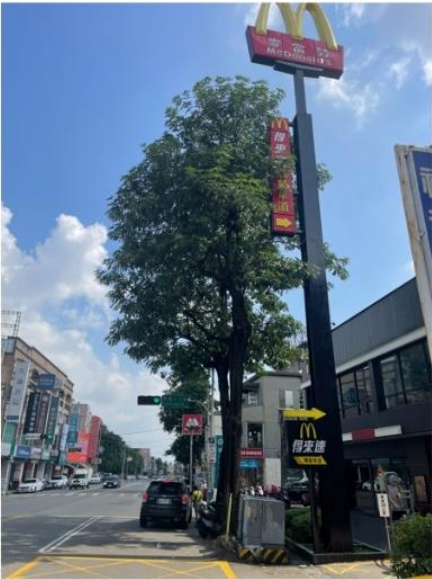
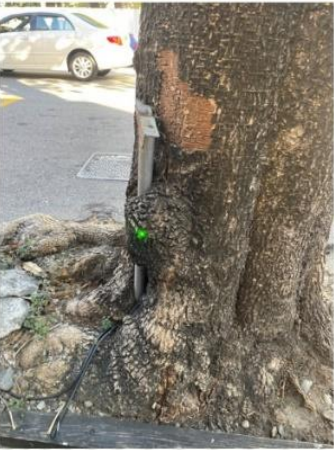
| 編號 | 樹種 | 樹籍身分證字號 | 米徑 (CM) | 樹高 (M) | 冠幅 (M) | 現況 | 建議 |
|---|---|---|---|---|---|---|---|
| 01 | 黑板樹 | 109TC_0000013640 | 50 | 13 | 3 | 問題樹木主幹根株隆起，破壞電力箱体基座。主幹側枝、幹基部根株傷創、腐朽。 | 移除 |

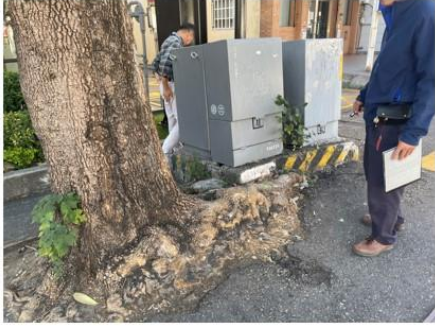
01

問題樹木  
植株隆起破壞電力箱体  
B、C、D、E、F

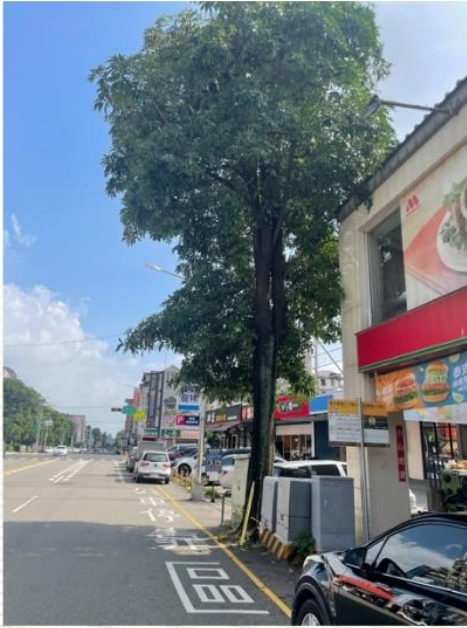
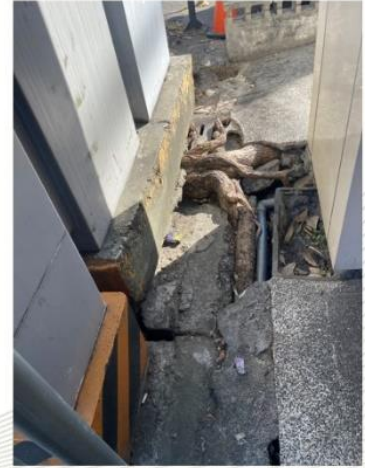
| 編號 | 樹種 | 樹籍身分證字號 | 米徑 (CM) | 樹高 (M) | 冠幅 (M) | 現況 | 建議 |
|---|---|---|---|---|---|---|---|
| 03 | 黑板樹 | 109TC_0000013642 | 50 | 12 | 4 | 問題樹木主幹根株隆起，破壞電力箱体基座。主幹側枝、幹基部根株傷創、腐朽。 | 移除 |

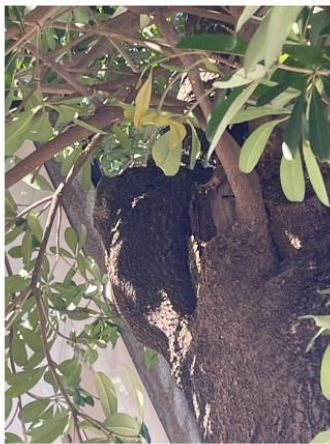
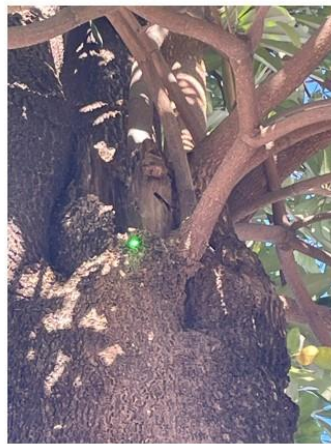
03

問題樹木  
植株隆起破壞電力箱体基座  
B、C、D、E、F

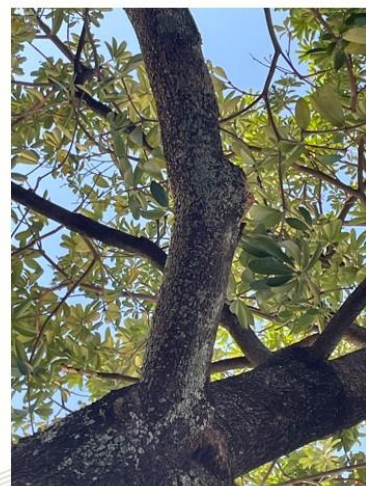
| 編號 | 樹種 | 樹籍身分證字號 | 米徑<br>(CM) | 樹高<br>(M) | 冠幅<br>(M) | 現況 | 建議 |
|---|---|---|---|---|---|---|---|
| 04 | 黑板樹 | 109TC_0000013643 | 47 | 13 | 4 | 樹木傷創、腐朽、中空、根株隆起、破壞設施。 | 移除 |

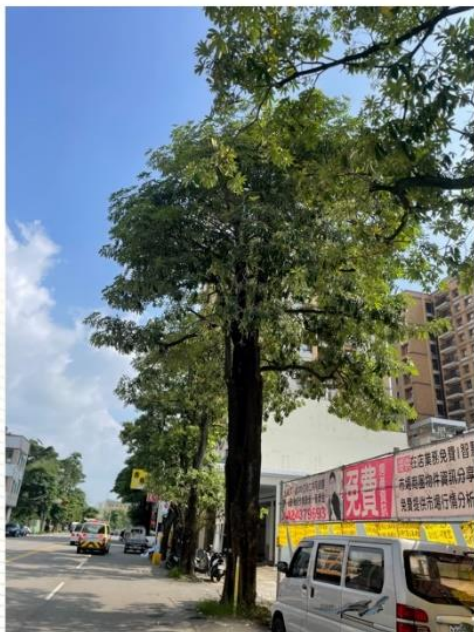
| 編號 | 樹種 | 樹籍身分證字號 | 米徑 (CM) | 樹高 (M) | 冠幅 (M) | 現況 | 建議 |
|---|---|---|---|---|---|---|---|
| 05 | 黑板樹 | 109TC_0000013644 | 60 | 12.5 | 4.5 | 樹木傷創、腐朽、中空、根株隆起、破壞設施。 | 移除 |

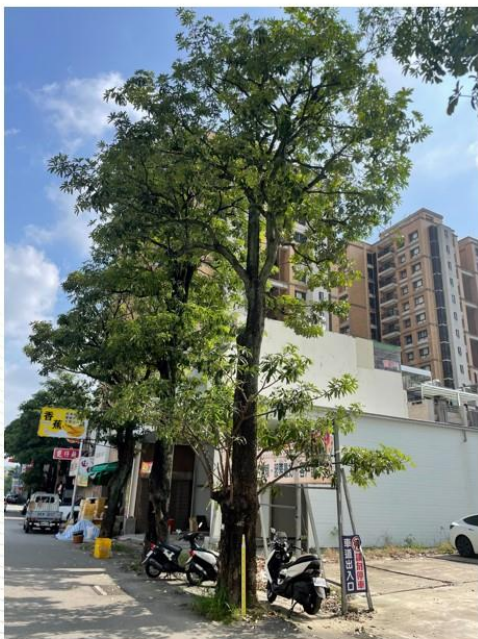
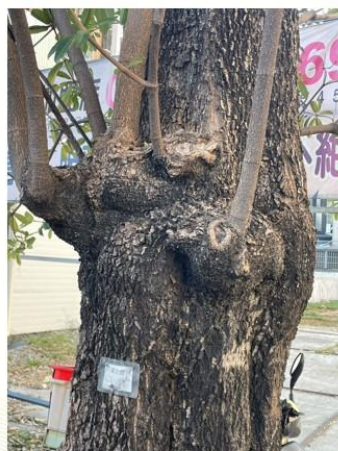
| 編號 | 樹種 | 樹籍身分證字號 | 米徑 (CM) | 樹高 (M) | 冠幅 (M) | 現況 | 建議 |
|---|---|---|---|---|---|---|---|
| 06 | 黑板樹 | 109TC_0000013645 | 40 | 13 | 4 | 樹木傷創、腐朽、中空、根株隆起、破壞設施。 | 移除 |

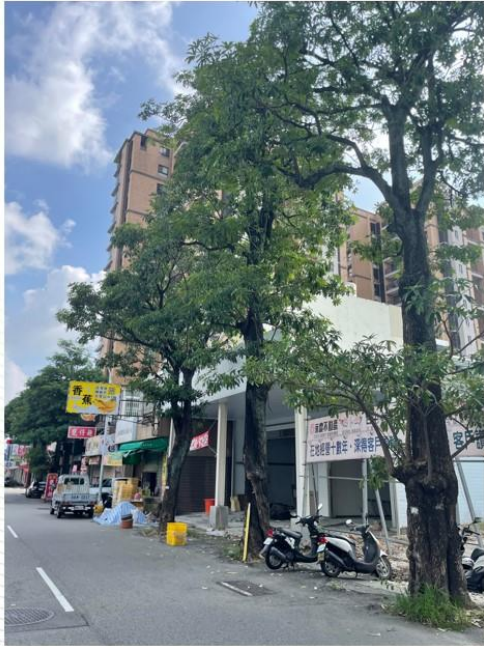
| 編號 | 樹種 | 樹籍身分證字號 | 米徑 (CM) | 樹高 (M) | 冠幅 (M) | 現況 | 建議 |
|---|---|---|---|---|---|---|---|
| 07 | 黑板樹 | 109TC_0000013646 | 41 | 14 | 3 | 樹木傷創、腐朽、中空、根株隆起、破壞設施。 | 移除 |

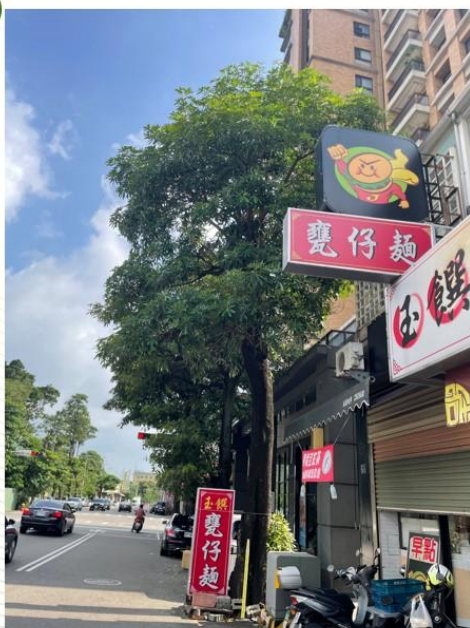
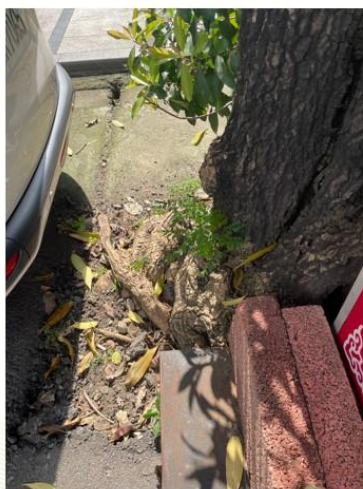
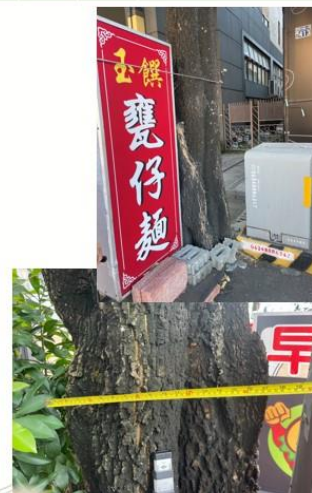
| 編號 | 樹種 | 樹籍身分證字號 | 米徑 (CM) | 樹高 (M) | 冠幅 (M) | 現況 | 建議 |
|---|---|---|---|---|---|---|---|
| 09 | 黑板樹 | 109TC_0000013648 | 44 | 13 | 3 | 問題樹木主幹根株隆起，破壞電力箱體基座。主幹側枝、幹基部根株傷創、腐朽。 | 移除 |

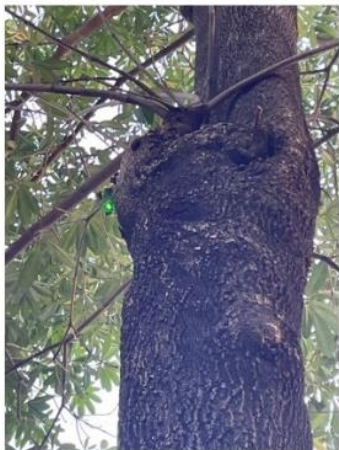
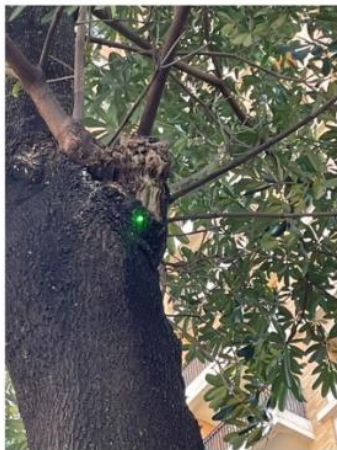
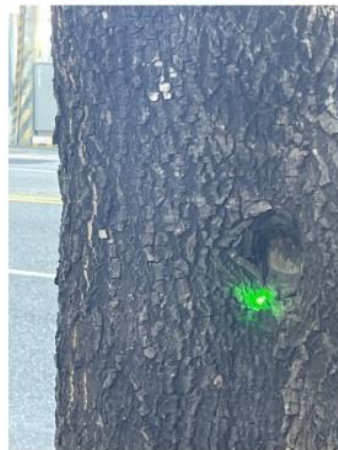
09

問題樹木  
植株隆起破壞電力箱體基座  
B、C、D、E、F

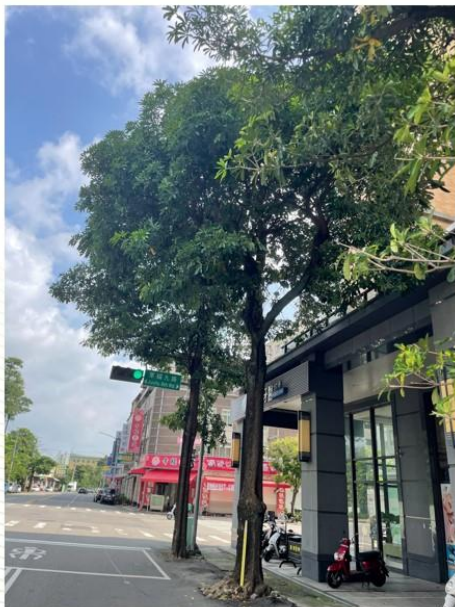
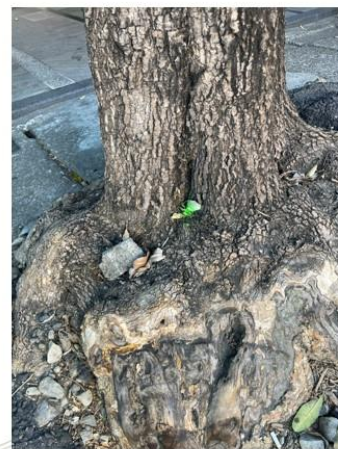
| 編號 | 樹種 | 樹籍身分證字號 | 米徑<br>(CM) | 樹高<br>(M) | 冠幅<br>(M) | 現況 | 建議 |
|---|---|---|---|---|---|---|---|
| 11 | 黑板樹 | 109TC_0000013650 | 44 | 13 | 4 | 樹木傷創、腐朽、中空、根株隆起、破壞設施。 | 移除 |

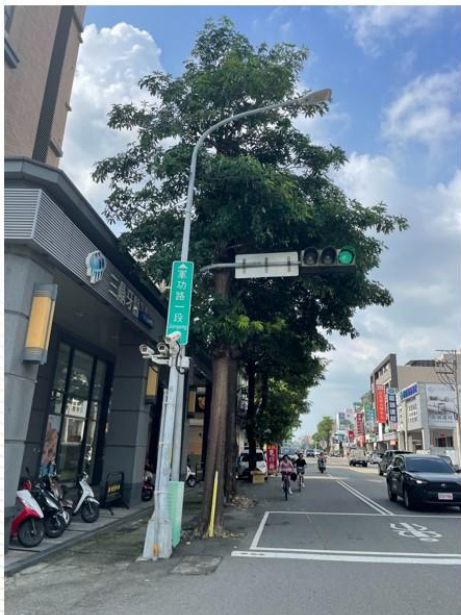
| 編號 | 樹種 | 樹籍身分證字號 | 米徑 (CM) | 樹高 (M) | 冠幅 (M) | 現況 | 建議 |
|---|---|---|---|---|---|---|---|
| 12 | 黑板樹 | 109TC_0000013651 | 39 | 13 | 3.5 | 問題樹木傷創、腐朽、中空、根株隆起、破壞設施。 | 移除 |

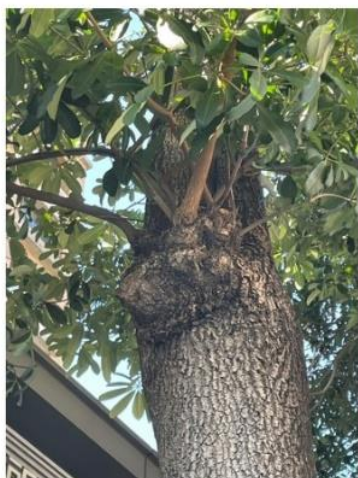
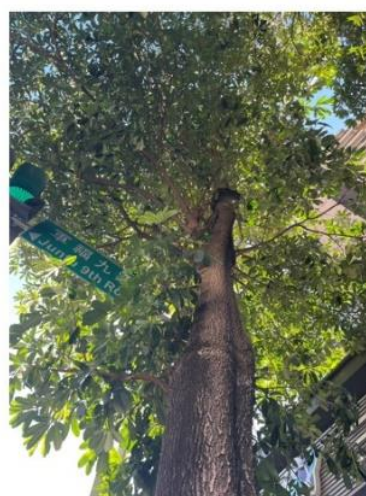
12

問題樹木  
B、C、D、E、F

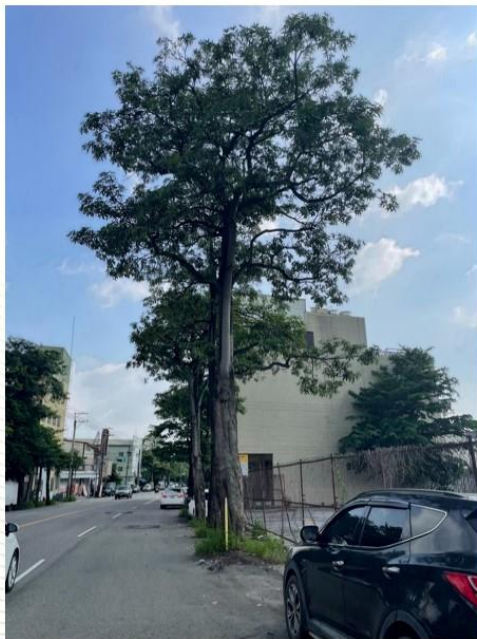
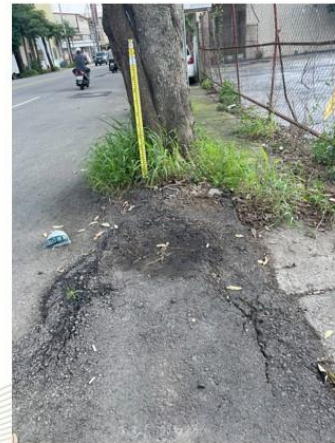
| 編號 | 樹種 | 樹籍身分證字號 | 米徑 (CM) | 樹高 (M) | 冠幅 (M) | 現況 | 建議 |
|---|---|---|---|---|---|---|---|
| 13 | 黑板樹 | 109TC_0000013652 | 61 | 13.5 | 6 | 問題樹木傷創、腐朽、中空、根株隆起、破壞設施。 | 移除 |

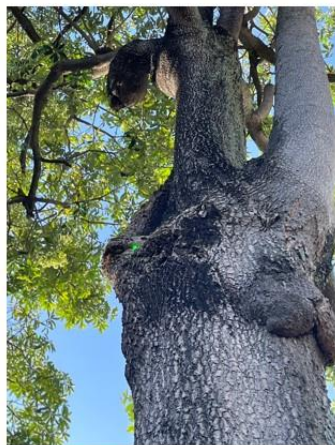
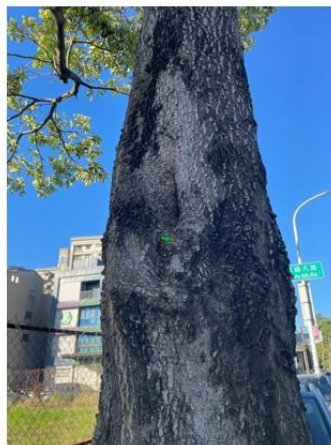
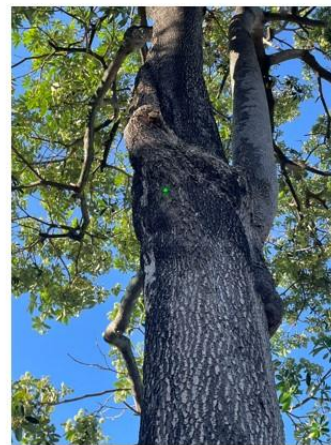
13

問題樹木  
B、C、D、  
E、F

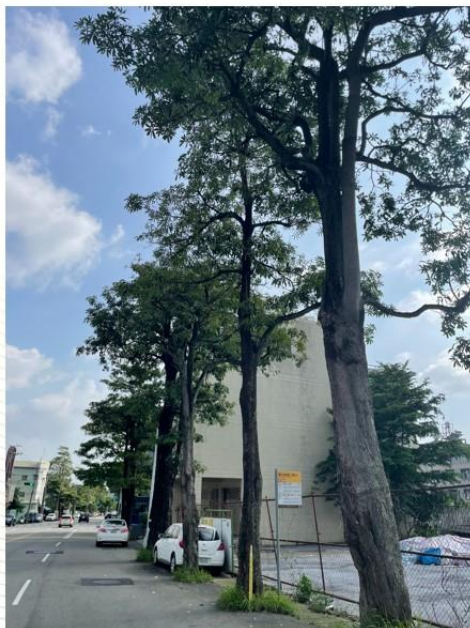
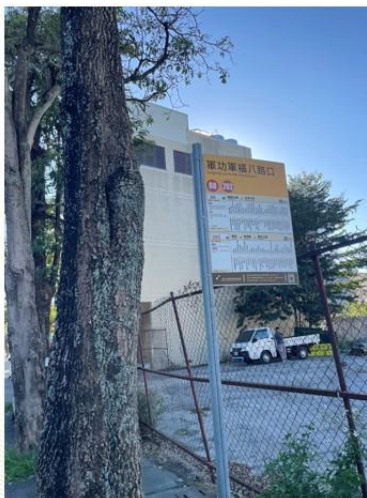
| 編號 | 樹種 | 樹籍身分證字號 | 米徑 (CM) | 樹高 (M) | 冠幅 (M) | 現況 | 建議 |
|---|---|---|---|---|---|---|---|
| 14 | 黑板樹 | 109TC_0000013653 | 35 | 13 | 4 | 問題樹木傷創、腐朽、中空、根株隆起、破壞設施。 | 移除 |

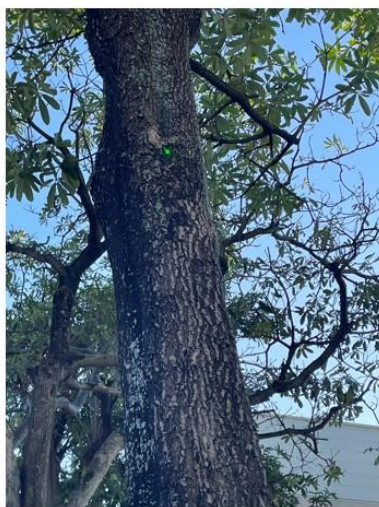
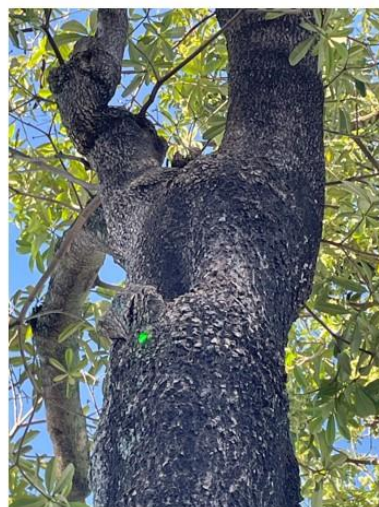
14

問題樹木  
B、C、D、E、F

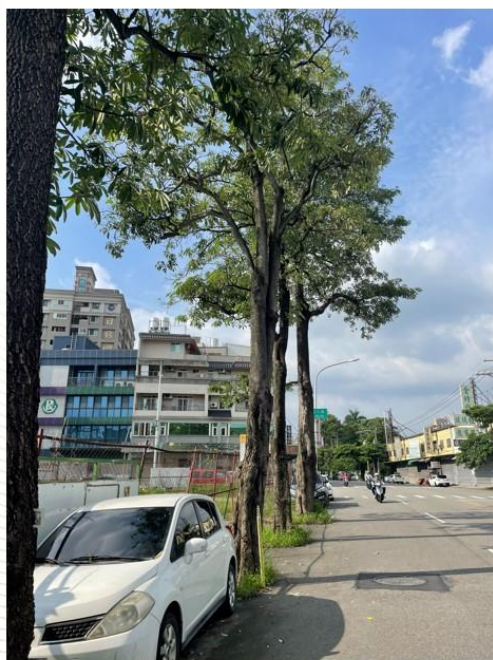
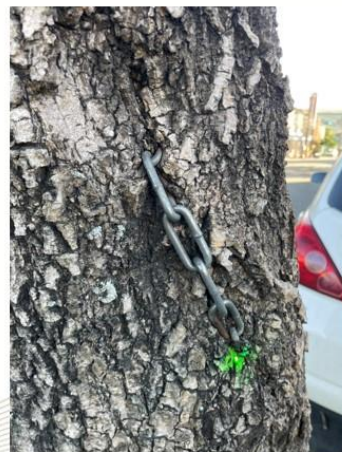
| 編號 | 樹種 | 樹籍身分證字號 | 米徑 (CM) | 樹高 (M) | 冠幅 (M) | 現況 | 建議 |
|---|---|---|---|---|---|---|---|
| 15 | 黑板樹 | 109TC_0000013654 | 38 | 12 | 5 | 樹形歪斜、樹木傷創、腐朽、中空、根株隆起、破壞設施。 | 移除 |

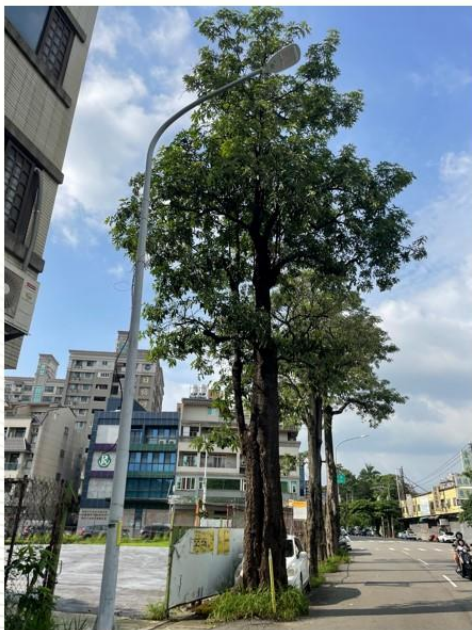
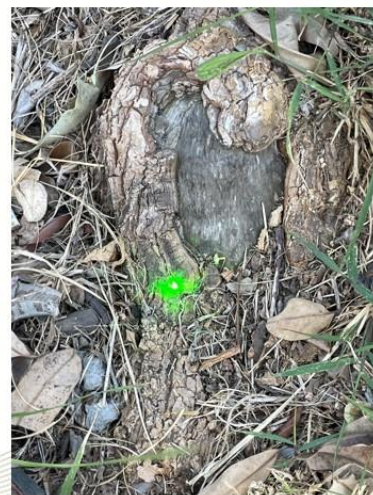
| 編號 | 樹種 | 樹籍身分證字號 | 米徑 (CM) | 樹高 (M) | 冠幅 (M) | 現況 | 建議 |
|---|---|---|---|---|---|---|---|
| 16 | 黑板樹 | 109TC_0000013655 | 64 | 15 | 6 | 樹木傷創、腐朽、中空、根株隆起、破壞設施。 | 移除 |

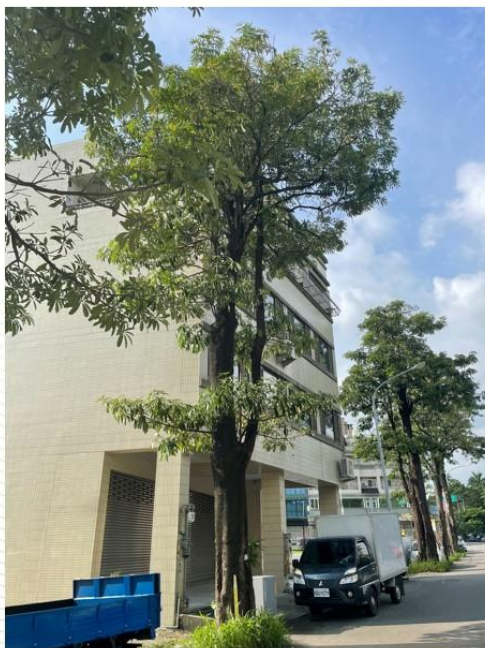
| 編號 | 樹種 | 樹籍身分證字號 | 米徑 (CM) | 樹高 (M) | 冠幅 (M) | 現況 | 建議 |
|---|---|---|---|---|---|---|---|
| 17 | 黑板樹 | 109TC_0000013656 | 47 | 15 | 6 | 樹木傷創、腐朽、中空、根株隆起、破壞設施。 | 移除 |

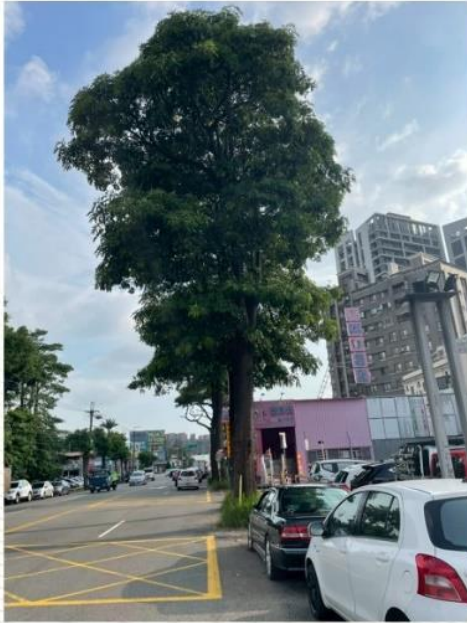
| 編號 | 樹種 | 樹籍身分證字號 | 米徑 (CM) | 樹高 (M) | 冠幅 (M) | 現況 | 建議 |
|---|---|---|---|---|---|---|---|
| 26 | 黑板樹 | 109TC_0000013665 | 50 | 13.5 | 7 | 問題樹木傷創、腐朽、中空、根株隆起、破壞設施。 | 移除 |

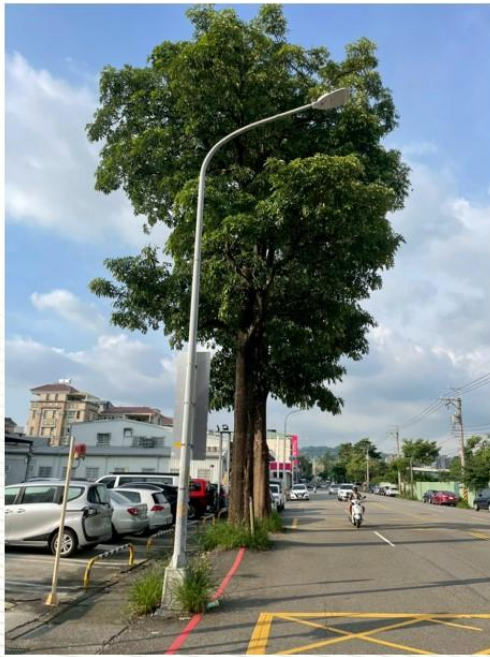
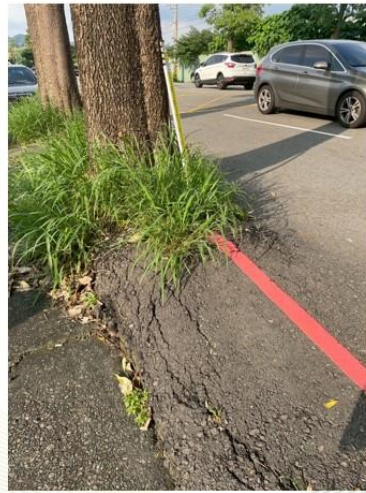
| 編號 | 樹種 | 樹籍身分證字號 | 米徑 (CM) | 樹高 (M) | 冠幅 (M) | 現況 | 建議 |
|---|---|---|---|---|---|---|---|
| 27 | 黑板樹 | 109TC_0000013666 | 40 | 14 | 7 | 問題樹木傷創、腐朽、中空、根株隆起、破壞設施。 | 移除 |

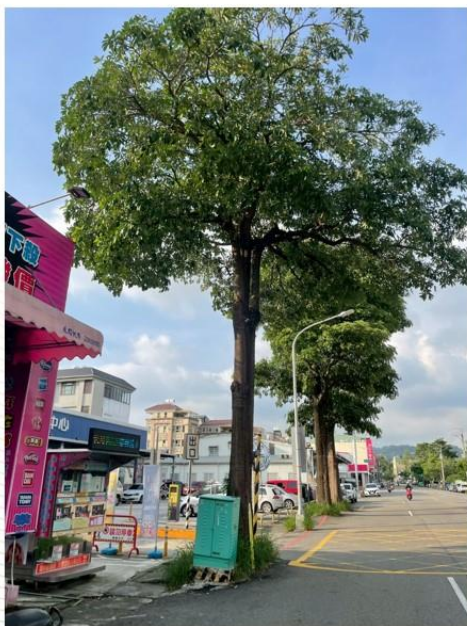
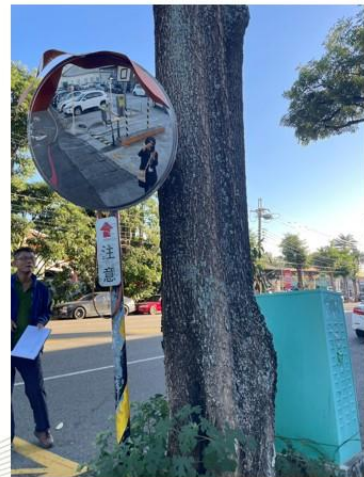
| 編號 | 樹種 | 樹籍身分證字號 | 米徑 (CM) | 樹高 (M) | 冠幅 (M) | 現況 | 建議 |
|---|---|---|---|---|---|---|---|
| 28 | 黑板樹 | 109TC_0000013667 | 49 | 14 | 9 | 問題樹木傷創、腐朽、中空、根株隆起、破壞設施。 | 移除 |

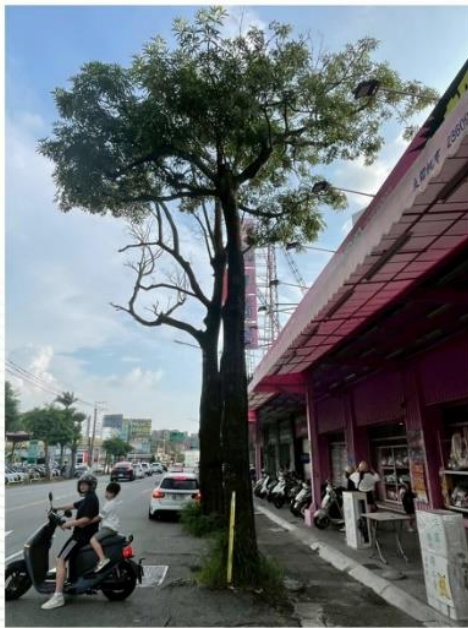
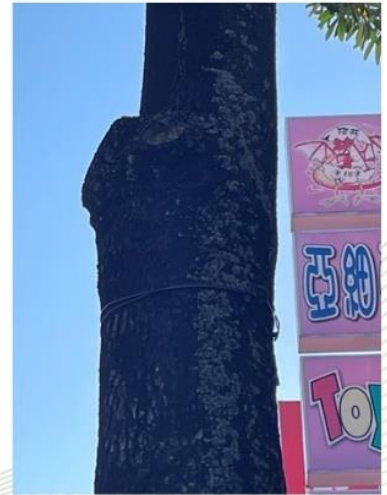
| 編號 | 樹種 | 樹籍身分證字號 | 米徑 (CM) | 樹高 (M) | 冠幅 (M) | 現況 | 建議 |
|---|---|---|---|---|---|---|---|
| 29 | 黑板樹 | 109TC_0000013668 | 29 | 10 | 7 | 樹形歪斜、樹木傷創、腐朽、中空、根株隆起、破壞設施。 | 移除 |

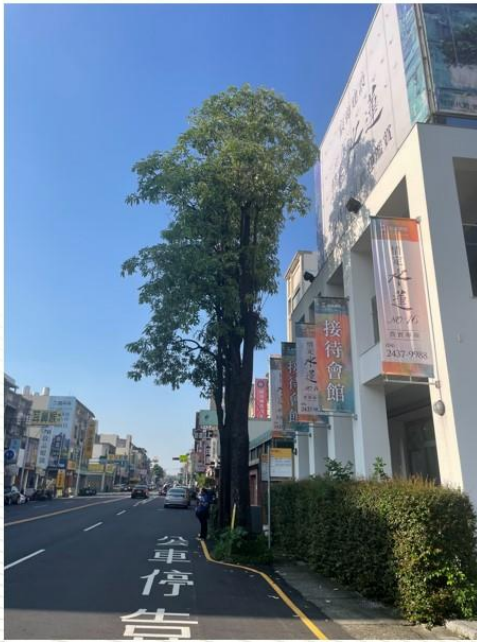
| 編號 | 樹種 | 樹籍身分證字號 | 米徑 (CM) | 樹高 (M) | 冠幅 (M) | 現況 | 建議 |
|---|---|---|---|---|---|---|---|
| 86 | 黑板樹 | 109TC_0000013725 | 49 | 12 | 2 | 問題樹種，植株上方高壓電線橫貫，樹型殘缺。樹形歪斜、樹木傷創、腐朽、中空、根株隆起、破壞設施。 | 移除 |

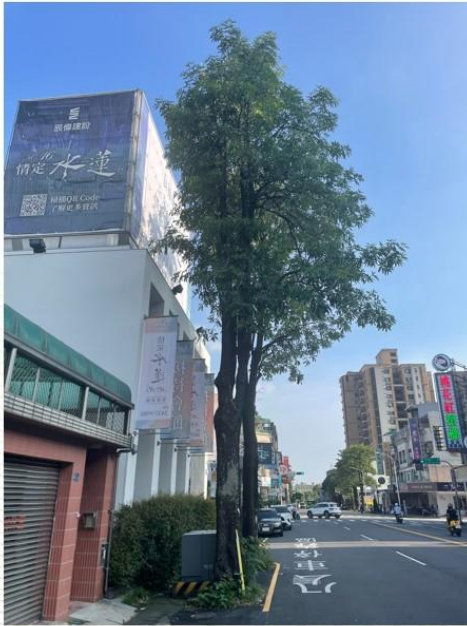
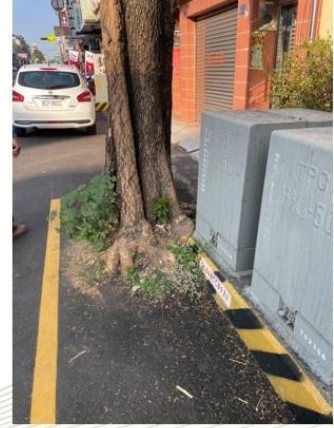
| 編號 | 樹種 | 樹籍身分證字號 | 米徑 (CM) | 樹高 (M) | 冠幅 (M) | 現況 | 建議 |
|---|---|---|---|---|---|---|---|
| 87 | 黑板樹 | 109TC_0000013726 | 51 | 15 | 2 | 問題樹種，植株上方高壓電線橫貫，樹型殘缺。樹形歪斜、樹木傷創、腐朽、中空、根株隆起、破壞設施。 | 移除 |
