北區- 進化北路(崇德路~北屯路)

73株樹木移植(除)計畫

臺中市養護工程處(北北屯工程隊) 114年08月

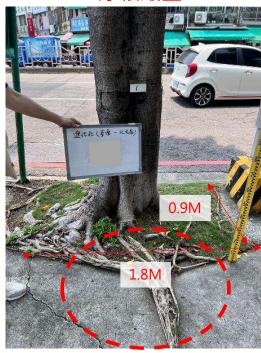
浮根嚴重

1111	編號	樹種	樹籍身分證字號	米徑 (CM)	樹高(M)	冠幅 (M)	· · · · · · · · · · · · · · · · · · ·	健診 建議
	01 修剪前	榕樹	04FD476A594980	46	9	5.5	綜整委員意見如下:此株樹木樹根盤踞塞滿植穴,導致人行道鋪面破損,且棲地環境不佳,有褐根病,建議移除。	移除
	01 修剪後	榕樹	04FD476A594980	46	5	2

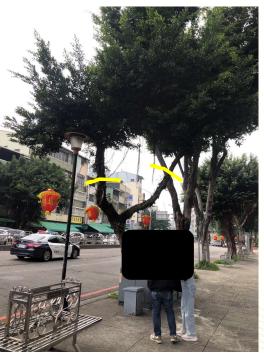
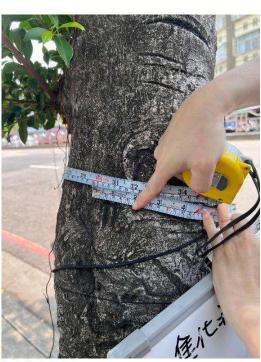
離變電箱太近

編號	樹種	樹籍身分證字號	米徑 (CM)	樹高(M)	冠幅 (M)	現況	健診 建議
02 修剪前	榕樹	040CAF6A594981	30	5	3.2	綜整委員意見如下:此株樹木樹根盤踞塞滿植穴·棲地環境不佳·有中空腐朽情形及褐根病,建議移除。	移除
02 修剪後	榕樹	040CAF6A594981	30	3	2

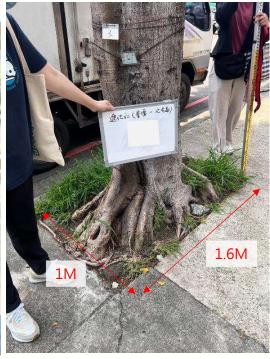
03 移除

編號	樹種	樹籍身分證字號	米徑 (CM)	樹高(M)	冠幅 (M)	現況	健診 建議
03 修剪前	榕樹	041F576A594980	51	7	4	綜整委員意見如下:此株樹木樹根盤踞塞滿植穴,導致人行道鋪面破損,且棲地環境不佳,有中空腐朽情形及褐根病,建議移除。	移除
03 修剪後	榕樹	041F576A594980	51	3	1

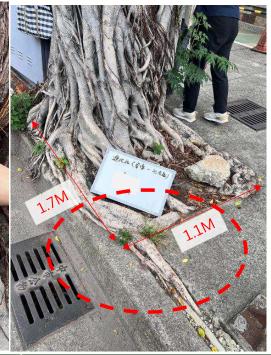
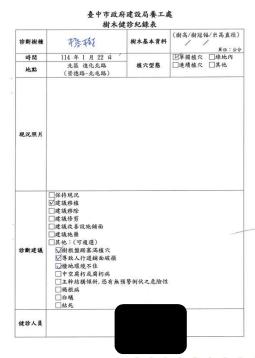
浮根嚴重

111	編號	樹種	樹籍身分證字號	米徑 (CM)	樹高(M)	冠幅 (M)	現況	健診 建議	
	10 修剪前	榕樹	0437926A594981	91	9.2	5	綜整委員意見如下:此株樹木樹根盤踞塞滿植穴,導致人行道鋪面破損,且棲地環境不佳,建議移植。	移植	
	10 修剪後	榕樹	0437926A594981	91	4.5	2.5			44

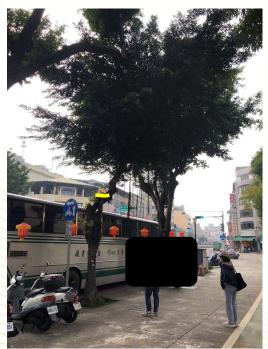
12 移防

為	扁號	樹種	樹籍身分證字號	米徑 (CM)	樹高(M)	冠幅 (M)	現況	健診 建議
	12 剪前	榕樹	044A496A594980	29	5.5	2.1	綜整委員意見如下:此株樹木棲地環境不佳,主幹結構傾斜,恐有無 預警倒伏之危險性,建議移除。	移除
修	12 剪後	榕樹	044A496A594980	29	3.5	1		4

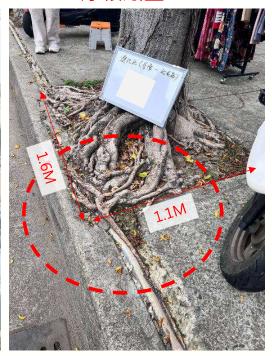
浮根嚴重

編號	樹種	 樹籍身分證字號 	米徑 (CM)	樹高(M)	冠幅 (M)	現況	健診 建議
13 修剪前	榕樹	042E976A594980	48	9	5	綜整委員意見如下:此株樹木樹根盤踞塞滿植穴,導致人行道鋪面破損,且棲地環境不佳,建議移植。	移植
13 修剪後	榕樹	042E976A594980	48	4.5	2.5

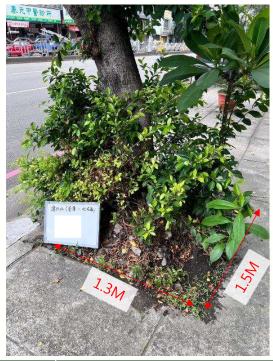
14 移除 已移除(災害移除)

編號	樹種	樹籍身分證字號	米徑 (CM)	樹高(M)	冠幅 (M)	現況	健診 建議
14 修剪前	榕樹	0414F76A594981	32	4.1	1.8	綜整委員意見如下:此株樹木樹根盤踞塞滿植穴,棲地環境不佳,主 幹結構傾斜,恐有無預警倒伏之危險性,建議移除。	移除
14 修剪後	榕樹	0414F76A594981	32	2.5	1.5

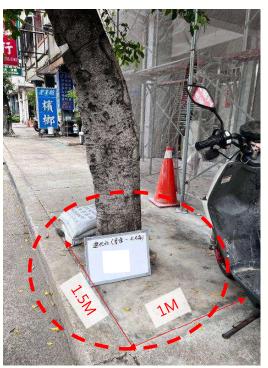
樹穴遭到水泥封閉

編號	樹種	樹籍身分證字號	米徑 (CM)	樹高(M)	冠幅 (M)	現況	健診 建議
15 修剪前	榕樹	04F0CC6A594980	32	4.1	2	綜整委員意見如下:此株樹木棲地環境不佳,主幹結構傾斜,恐有無預警倒伏之危險性,建議移植。	移植
15 修剪後	榕樹	04F0CC6A594980	32	2	1.9		2

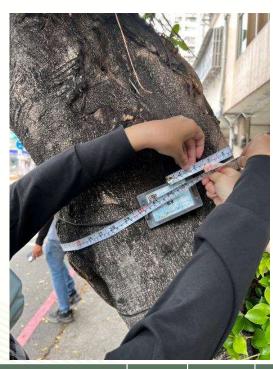
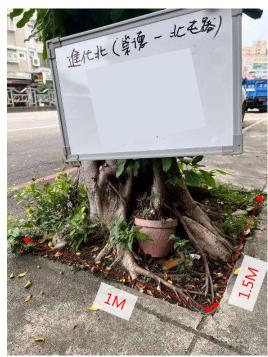
With the same of the same at the same				NO CONTRACTOR OF THE PARTY OF T	TO A STATE OF THE PROPERTY OF	1	
1111	編號	樹種	樹籍身分證字號	米徑 (CM)	樹高(M)	冠幅 (M)	現況	健診 建議	
	26 修剪前	榕樹	0463446A594981	43	6	4	綜整委員意見如下:此株樹木樹根盤踞塞滿植穴,導致人行道鋪面破損,主幹結構傾斜,恐有無預警倒伏之危險性,兼有褐根病,建議移除。	移除	
	26 修剪後	榕樹	0463446A594981	43	3	2			60

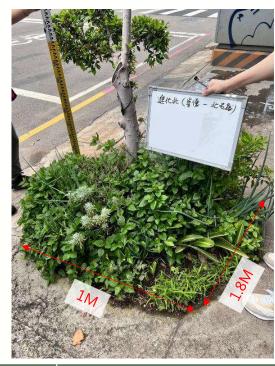
編號	樹種	樹籍身分證字號	米徑 (CM)	樹高(M)	冠幅 (M)	現況	健診 建議
27 修剪前	榕樹	04FAF56A594980	12	2.5	0.8	綜整委員意見如下:此棵樹木生長狀況良好,且無重大病蟲害發生, 且鄰近居民有固定維護,建議可現地保留。	原地 保留
27 修剪後	榕樹	04FAF56A594980	12	2.5	0.8

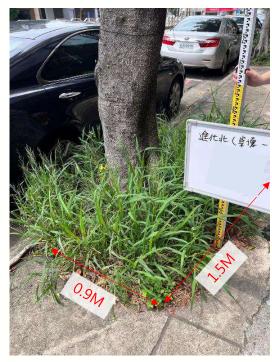
編號	樹種	 樹籍身分證字號 	米徑 (CM)	樹高(M)	冠幅 (M)	現況	健診 建議	
31 修剪前	榕樹	044C996A594981	38	5	3	綜整委員意見如下:此株樹木樹根盤踞塞滿植穴·導致人行道鋪面 破損·棲地環境不佳·建議移植。	移植	
31 修剪後	榕樹	044C996A594981	38	3	2

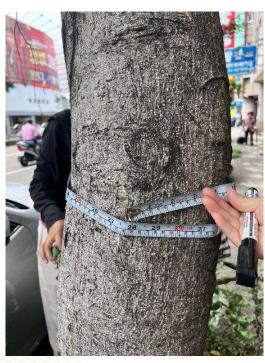
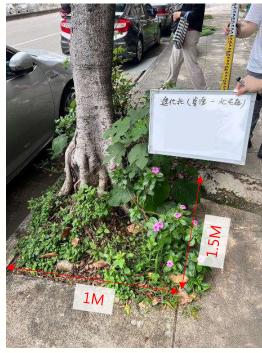
32 移植

編	號	樹種	樹籍身分證字號	米徑 (CM)	樹高(M)	冠幅 (M)	現況	健診 建議
32 修剪	2	榕樹	0444996A594981	28	5	3	綜整委員意見如下:此株樹木樹根盤踞塞滿植穴,導致人行道鋪面破損,棲地環境不佳,建議移植。	移植
32 修剪		榕樹	0444996A594981	28	2.1	1

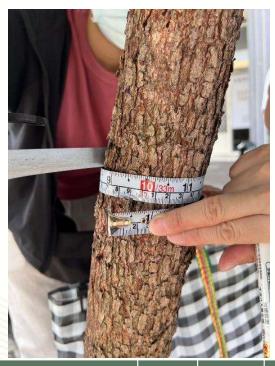
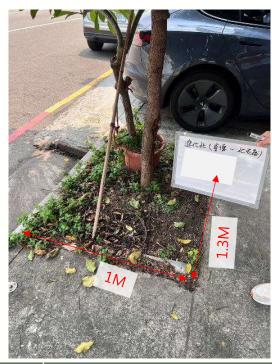
1111	編號	樹種	樹籍身分證字號	米徑 (CM)	樹高(M)	冠幅 (M)	現況	健診 建議
	40 修剪前	茄苳		10	2.2	2	綜整委員意見如下:此棵樹木生長狀況良好,並無重大病蟲害發生, 但分枝過低,避免影響行人行走動線,建議移植。	移植
	40 修剪後	茄苳		10	2.2	2

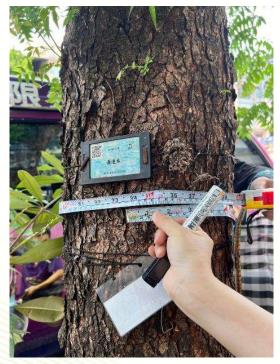
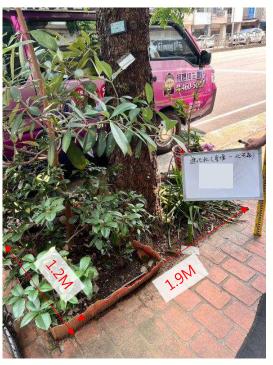
111	編號	樹種	樹籍身分證字號	米徑 (CM)	樹高(M)	冠幅 (M)	現況	健診 建議	1111
	51 修剪前	黃連木	042F446A594981	34	5.1	2	綜整委員意見如下:此株樹木棲地環境不佳,建議移植。	移植	1111
	51 修剪後	黃連木	042F446A594981	34	3	1			1

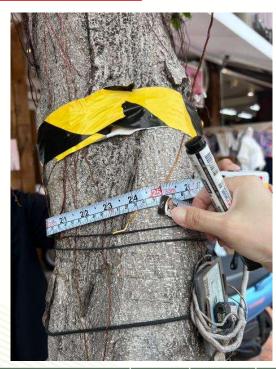
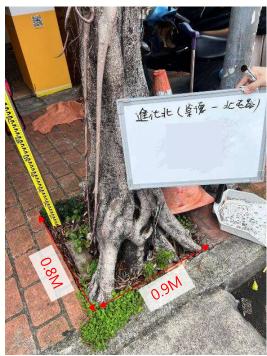
////	
111	編號	樹種	樹籍身分證字號	米徑 (CM)	樹高(M)	冠幅 (M)	現況	健診 建議	11/1
	56 修剪前	榕樹	04759D6A594981	25	5	1	綜整委員意見如下:此株樹木樹根盤踞塞滿植穴,棲地環境不佳,建 議移植。	移植	
	56 修剪後	榕樹	04759D6A594981	25	3	0.5

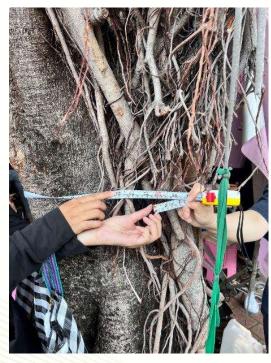
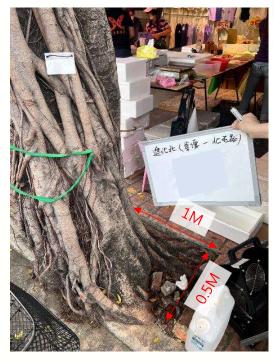
111	編號	樹種	 樹籍身分證字號 	米徑 (CM)	樹高(M)	冠幅 (M)	現況	健診 建議
	58 修剪前	榕樹	0400726A594981	55	8	4.1	綜整委員意見如下:此株樹木樹根盤踞塞滿植穴,導致人行道鋪面 破損,且棲地環境不佳,建議移植。	移植
	58 修剪後	榕樹	0400726A594981	55	4	1.5

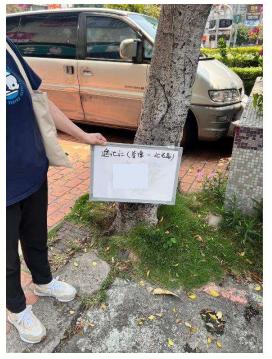
編號	樹種	樹籍身分證字號	米徑 (CM)	樹高(M)	冠幅 (M)	現況	健診 建議
69 修剪前	榕樹		31	3	2	綜整委員意見如下:此株樹木樹根盤踞塞滿植穴,導致人行道鋪面破損,且棲地環境不佳,建議移除。	移除
69 修剪後	榕樹		31	3	2

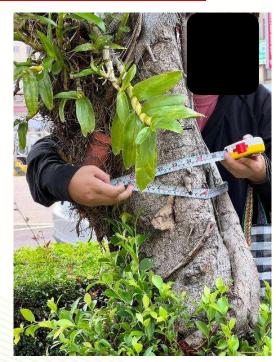
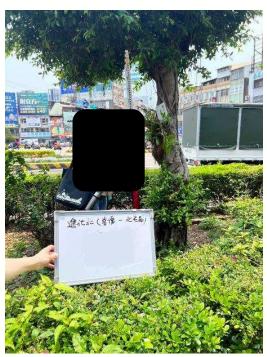
ė.	/
1111	編號	樹種	樹籍身分證字號	米徑 (CM)	樹高(M)	冠幅 (M)	現況	健診 建議	
	72 修剪前	榕樹		30	3	2.1	綜整委員意見如下:此棵樹木生長狀況良好,並無重大病蟲害之發生,建議移植。	移植	
	72 修剪後	榕樹		30	3	2.1
