西屯區 夏綠地公園  
(惠來路二段、市政北五路)  
公園人行道25株樹木移除換植

臺中市養護工程處(公園景觀維護科)

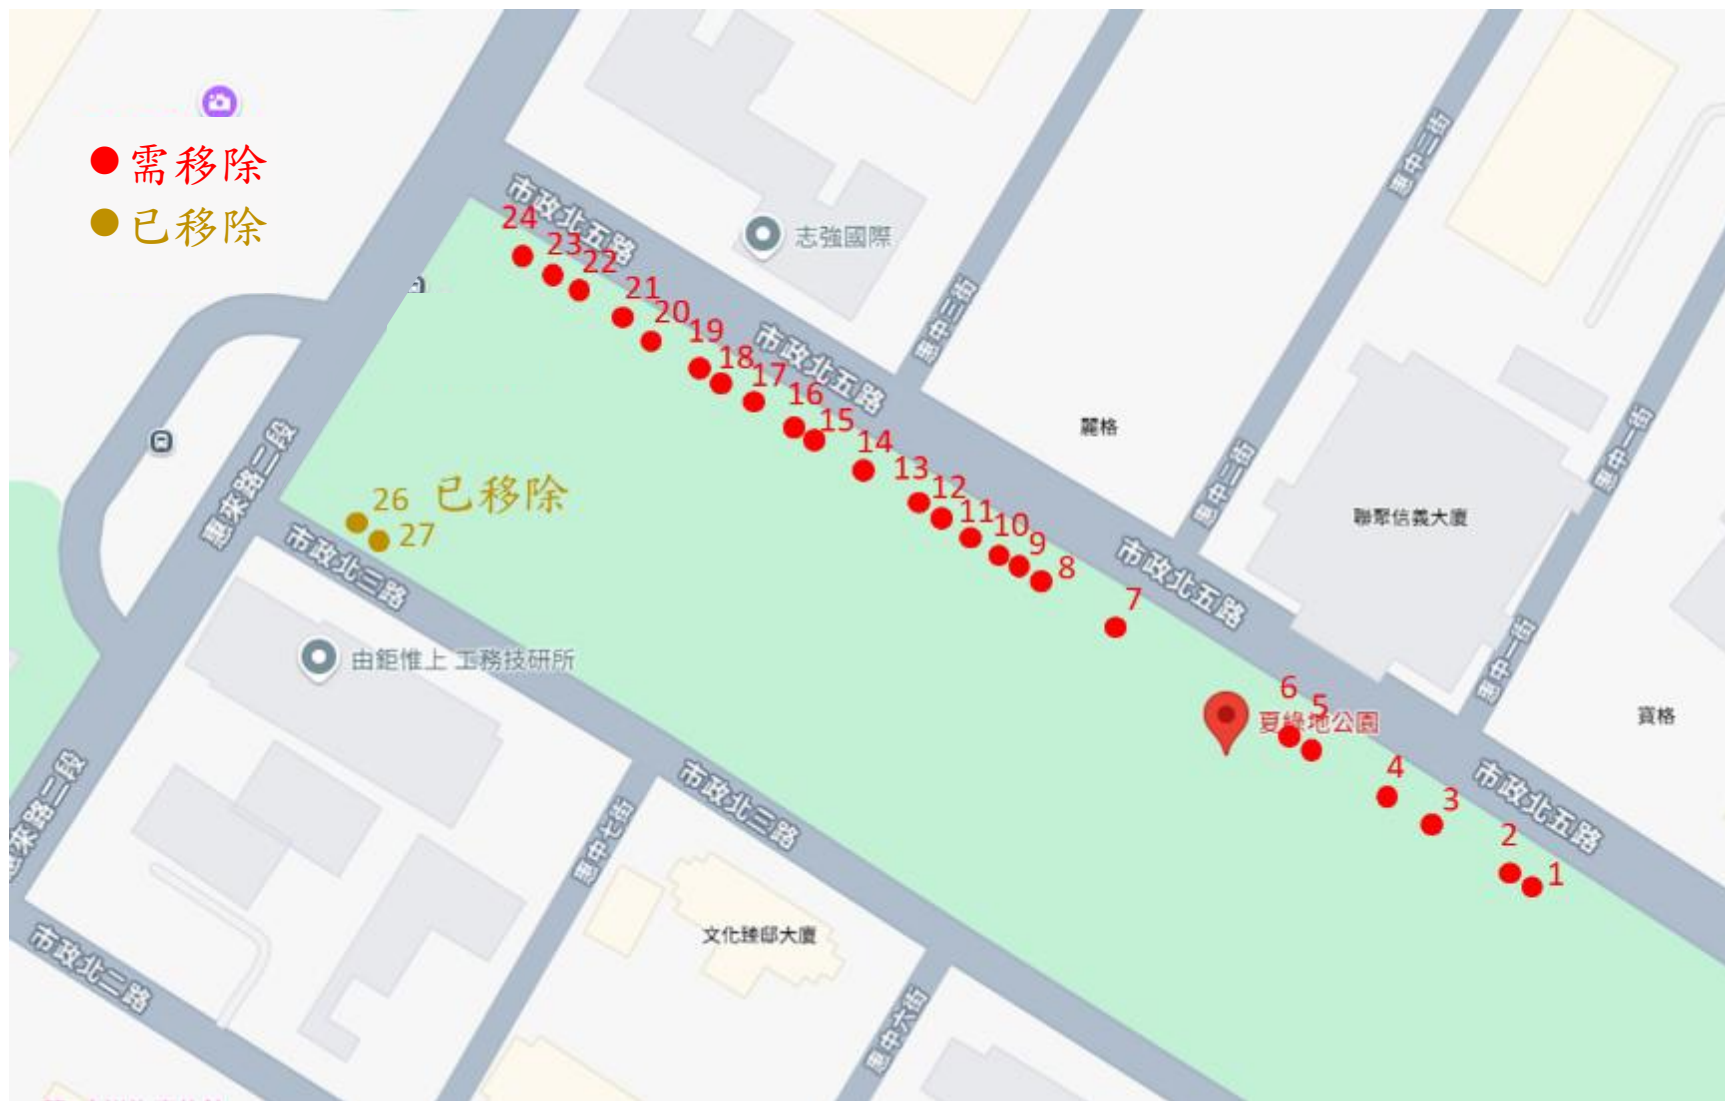
本案位於西屯區夏綠地公園人行道(惠來路二段、市政北五路)，因24株黑板樹主幹有中空腐朽、榕樹附生等情形，易造成折枝斷幹等問題，影響用路人安全，因此建議移除。

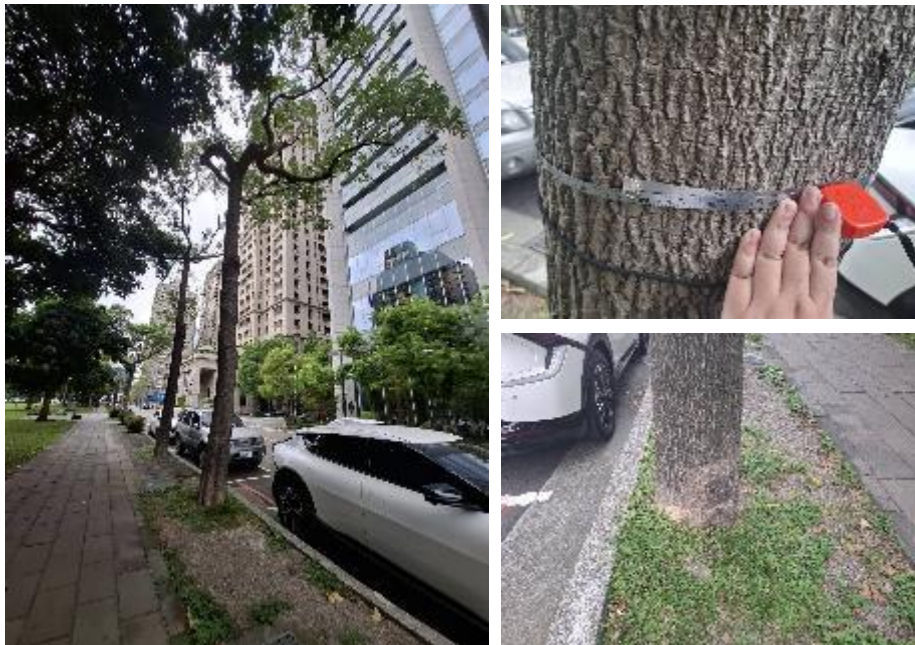
| 編號 | 樹種 | 米徑(cm) | 樹高(m) | 冠幅(m) |
|---|---|---|---|---|
| 01 | 黑板樹 | 39 | 10 | 6 |

健診結果:移除。

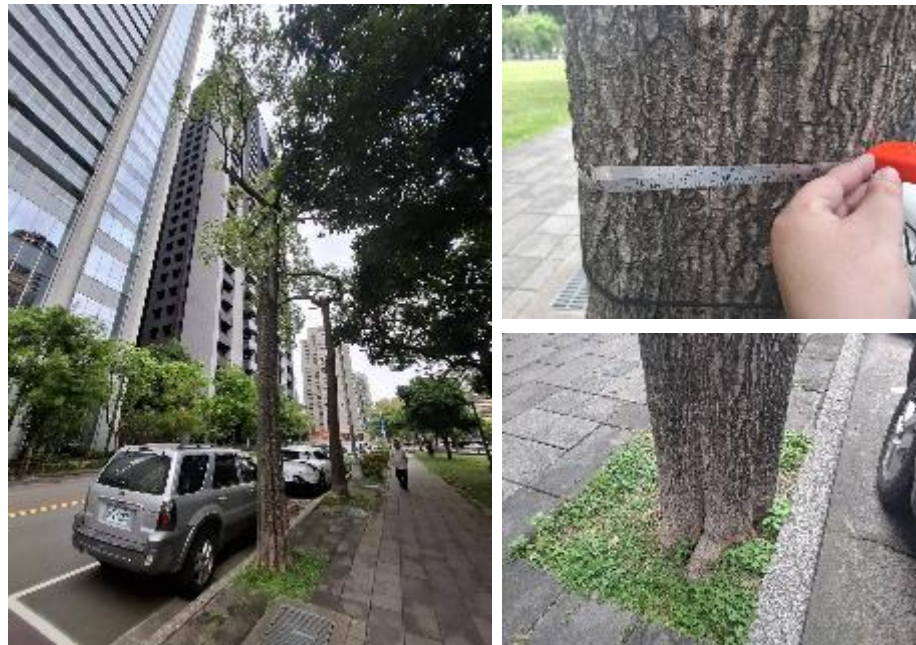
| 編號 | 樹種 | 米徑(cm) | 樹高(m) | 冠幅(m) |
|---|---|---|---|---|
| 02 | 黑板樹 | 41.2 | 10 | 8 |

健診結果:移除。

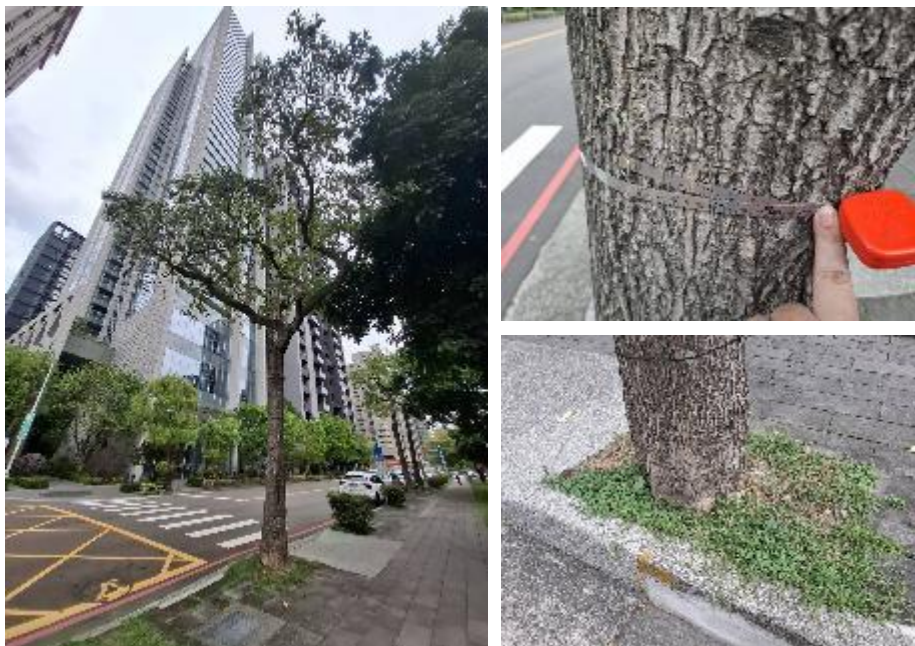
| 編號 | 樹種 | 米徑(cm) | 樹高(m) | 冠幅(m) |
|---|---|---|---|---|
| 03 | 黑板樹 | 43.7 | 10 | 10 |

健診結果:移除。

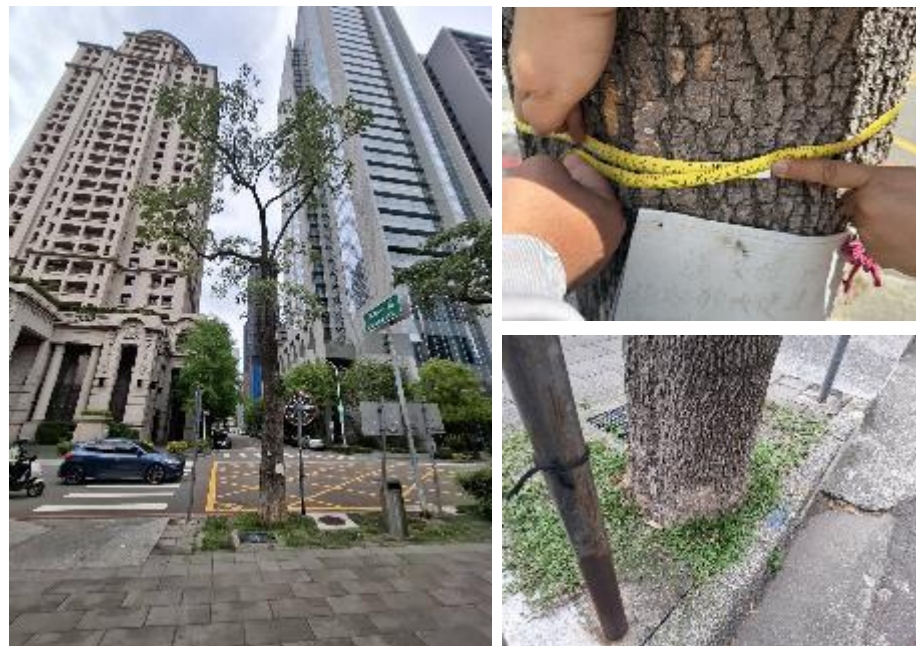
| 編號 | 樹種 | 米徑(cm) | 樹高(m) | 冠幅(m) |
|---|---|---|---|---|
| 04 | 黑板樹 | 51.3 | 10 | 8 |

健診結果:移除。

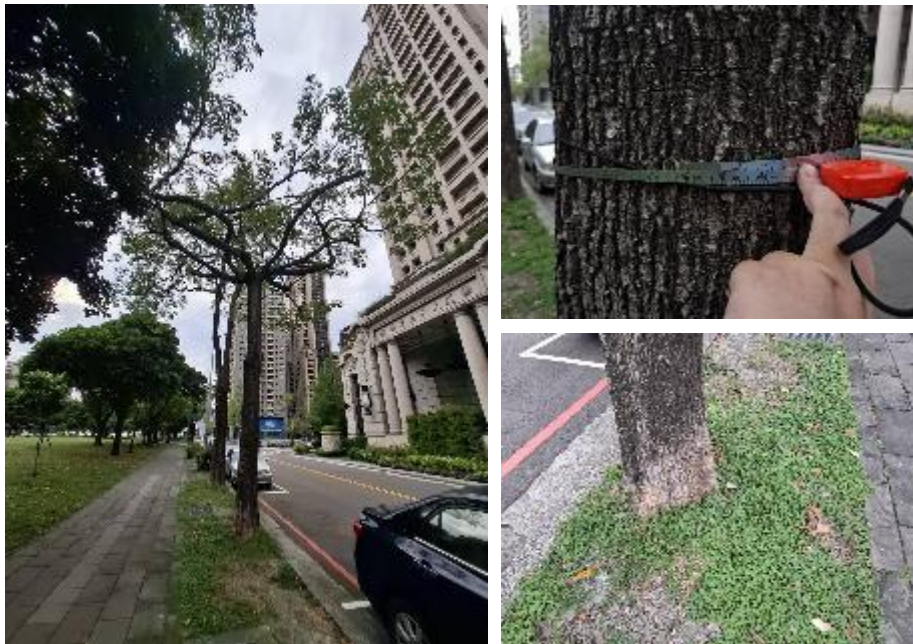
| 編號 | 樹種 | 米徑(cm) | 樹高(m) | 冠幅(m) |
|---|---|---|---|---|
| 05 | 黑板樹 | 42 | 8 | 10 |

健診結果:移除。

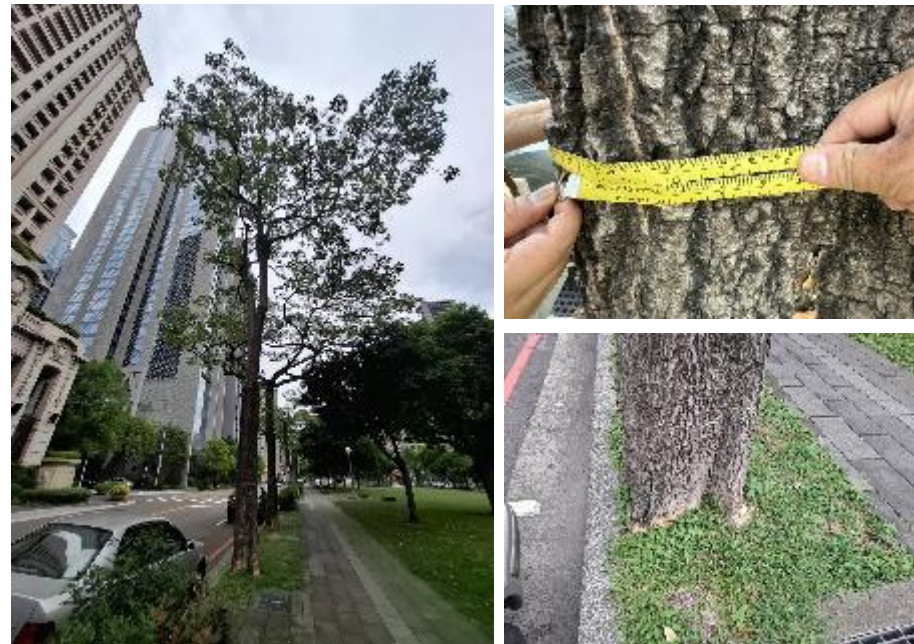
| 編號 | 樹種 | 米徑(cm) | 樹高(m) | 冠幅(m) |
|---|---|---|---|---|
| 06 | 黑板樹 | 51.8 | 10 | 8 |

健診結果:移除。

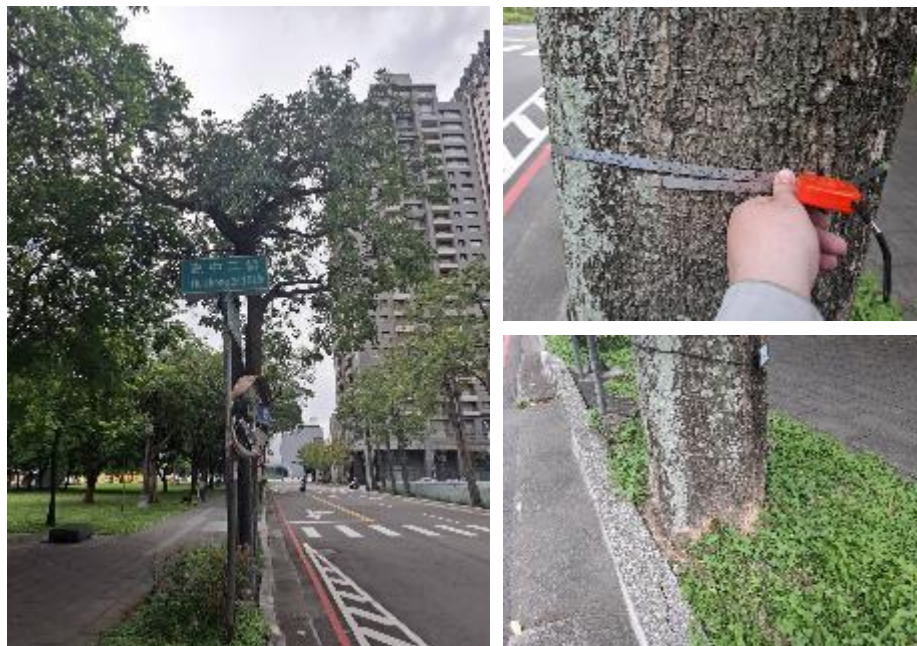
| 編號 | 樹種 | 米徑(cm) | 樹高(m) | 冠幅(m) |
|---|---|---|---|---|
| 07 | 黑板樹 | 61 | 8 | 8 |

健診結果:移除。

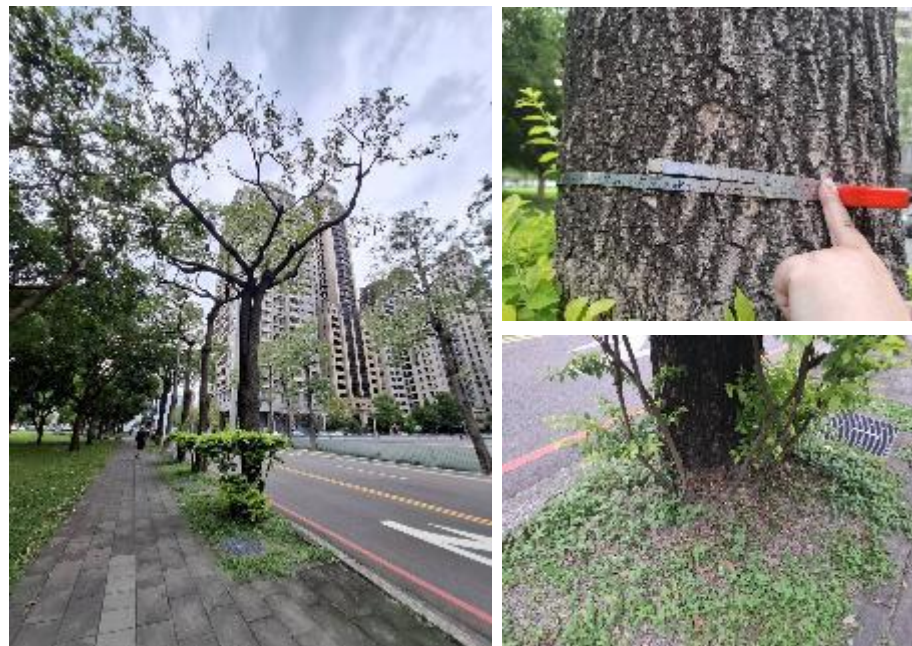
| 編號 | 樹種 | 米徑(cm) | 樹高(m) | 冠幅(m) |
|---|---|---|---|---|
| 08 | 黑板樹 | 51.3 | 8 | 8 |

健診結果:移除。

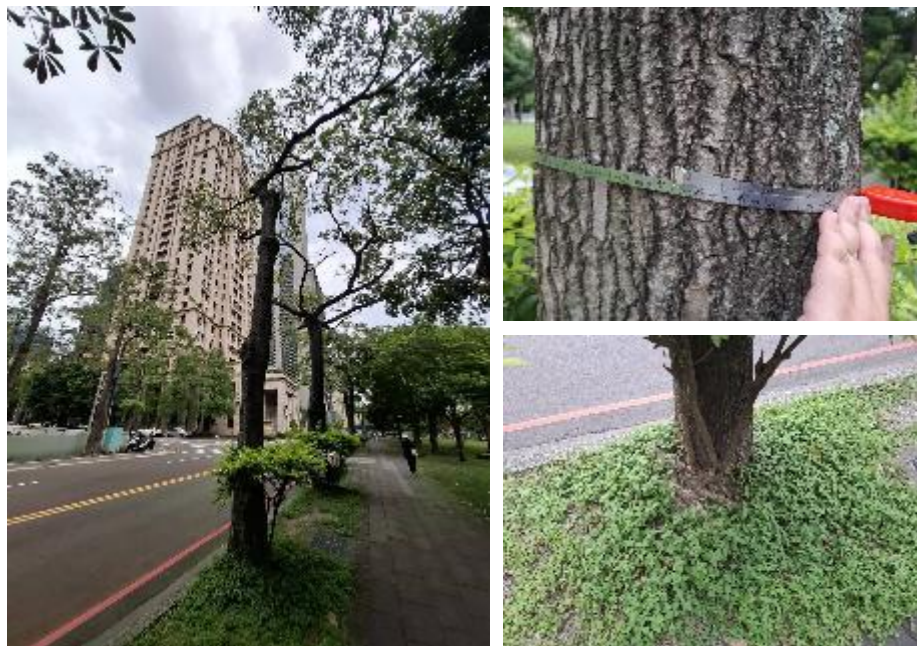
| 編號 | 樹種 | 米徑(cm) | 樹高(m) | 冠幅(m) |
|---|---|---|---|---|
| 09 | 黑板樹 | 35.5 | 8 | 8 |

健診結果:移除。

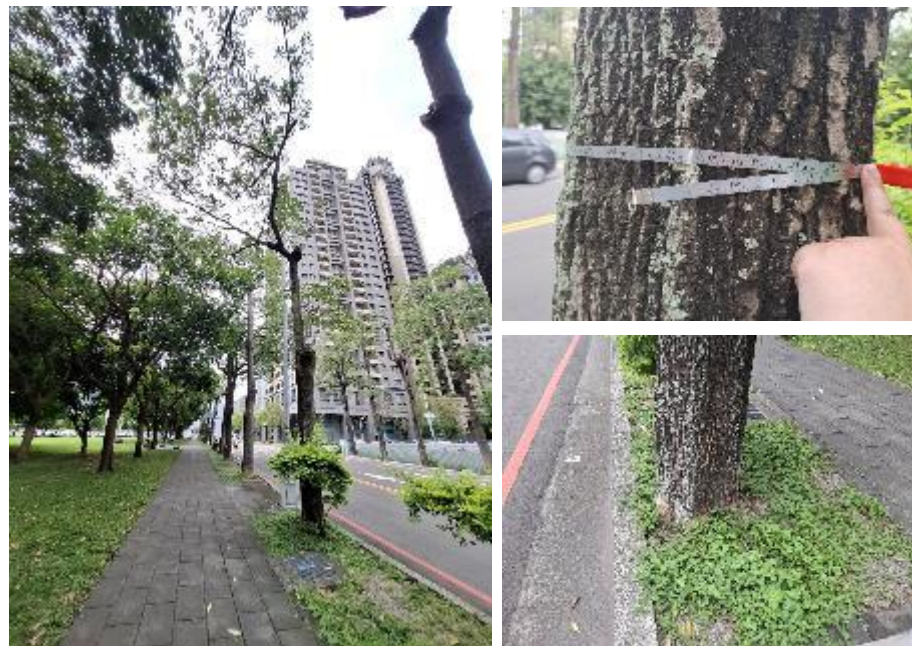
| 編號 | 樹種 | 米徑(cm) | 樹高(m) | 冠幅(m) |
|---|---|---|---|---|
| 10 | 黑板樹 | 35.5 | 8 | 6 |

健診結果:移除。

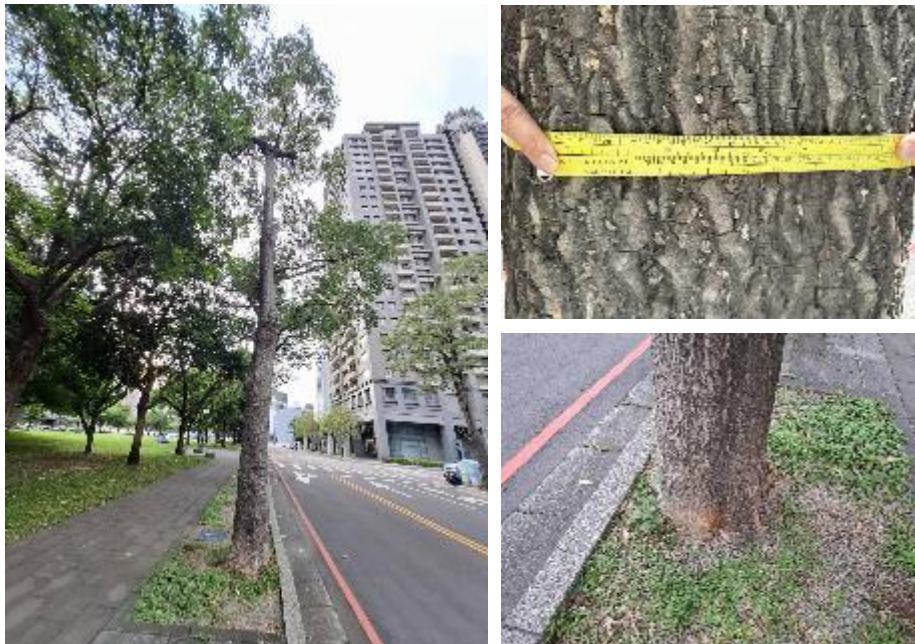
| 編號 | 樹種 | 米徑(cm) | 樹高(m) | 冠幅(m) |
|---|---|---|---|---|
| 11 | 黑板樹 | 51.3 | 10 | 6 |

健診結果:移除。

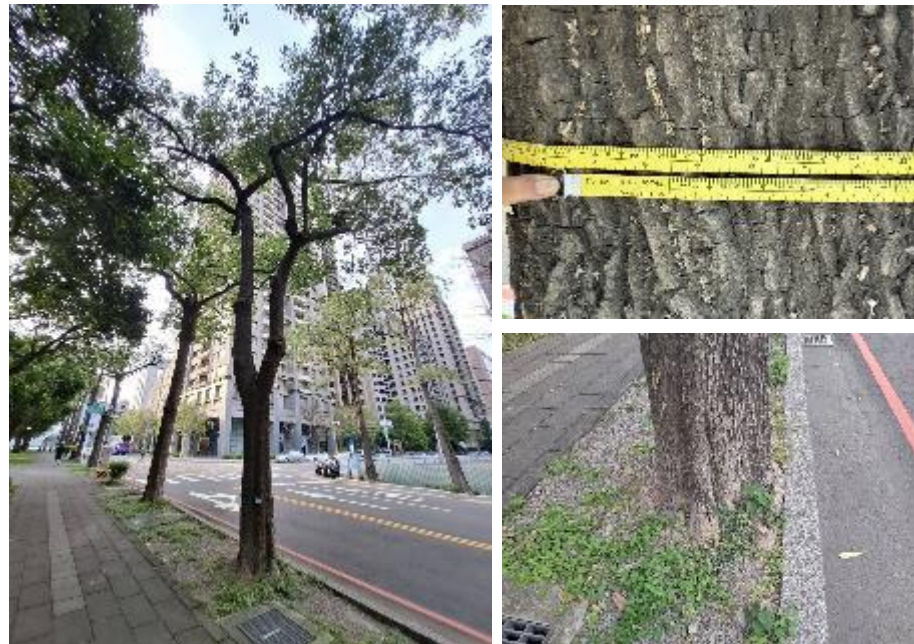
| 編號 | 樹種 | 米徑(cm) | 樹高(m) | 冠幅(m) |
|---|---|---|---|---|
| 12 | 黑板樹 | 51.5 | 10 | 10 |

健診結果:移除。

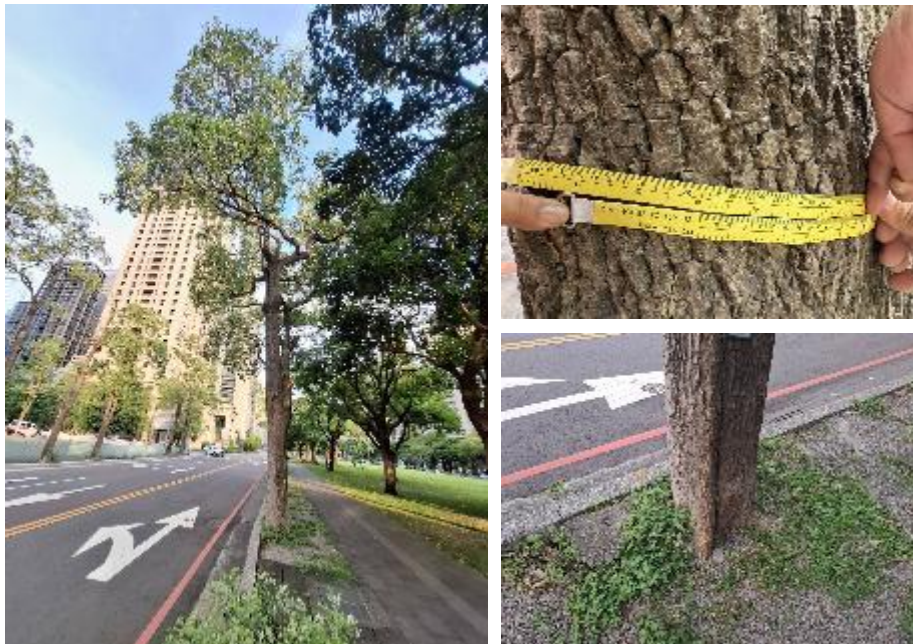
| 編號 | 樹種 | 米徑(cm) | 樹高(m) | 冠幅(m) |
|---|---|---|---|---|
| 13 | 黑板樹 | 51.1 | 10 | 10 |

健診結果:移除。

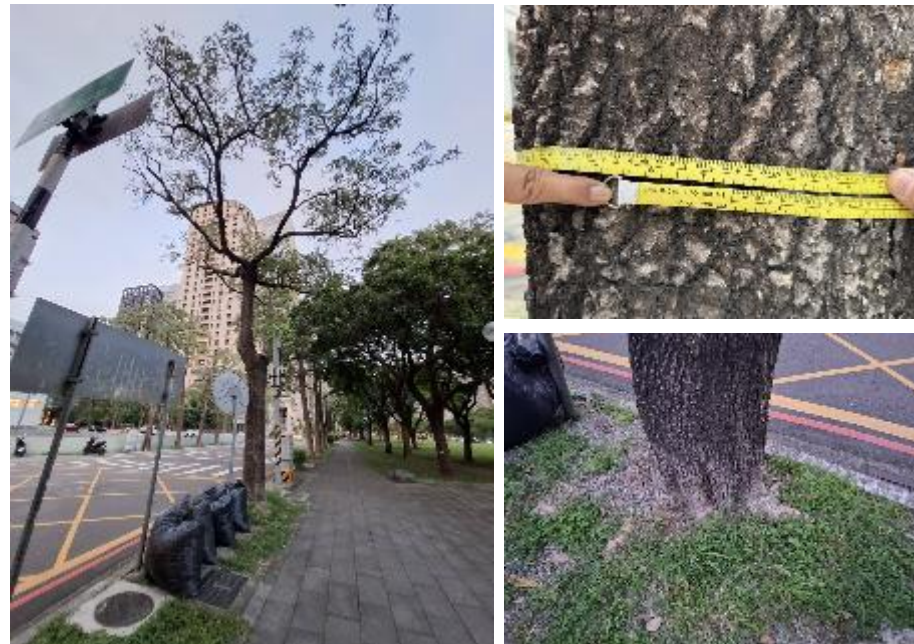
| 編號 | 樹種 | 米徑(cm) | 樹高(m) | 冠幅(m) |
|---|---|---|---|---|
| 14 | 黑板樹 | 57.6 | 10 | 10 |

健診結果:移除。

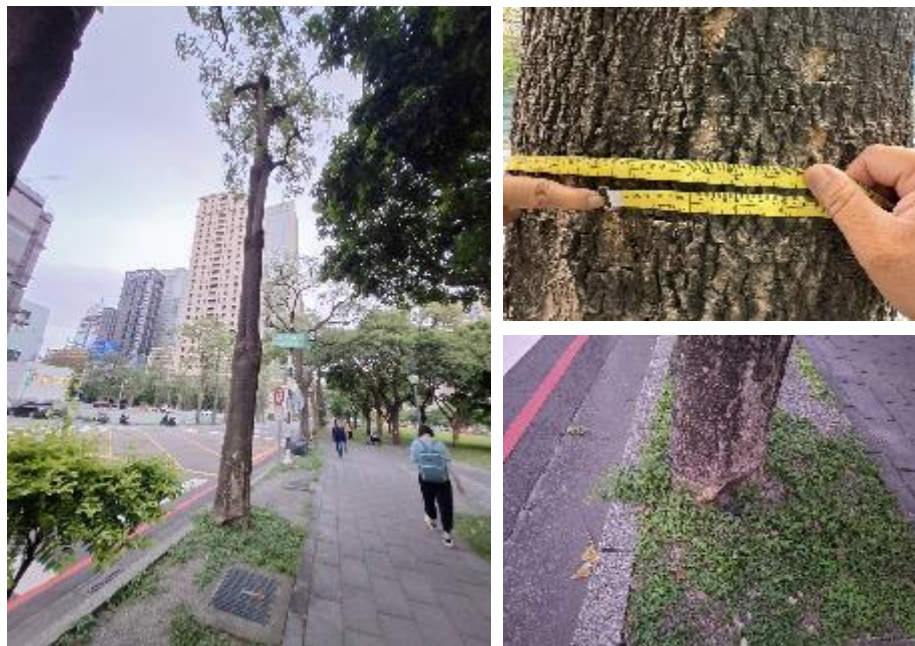
| 編號 | 樹種 | 米徑(cm) | 樹高(m) | 冠幅(m) |
|---|---|---|---|---|
| 15 | 黑板樹 | 51 | 10 | 4 |

健診結果:移除。

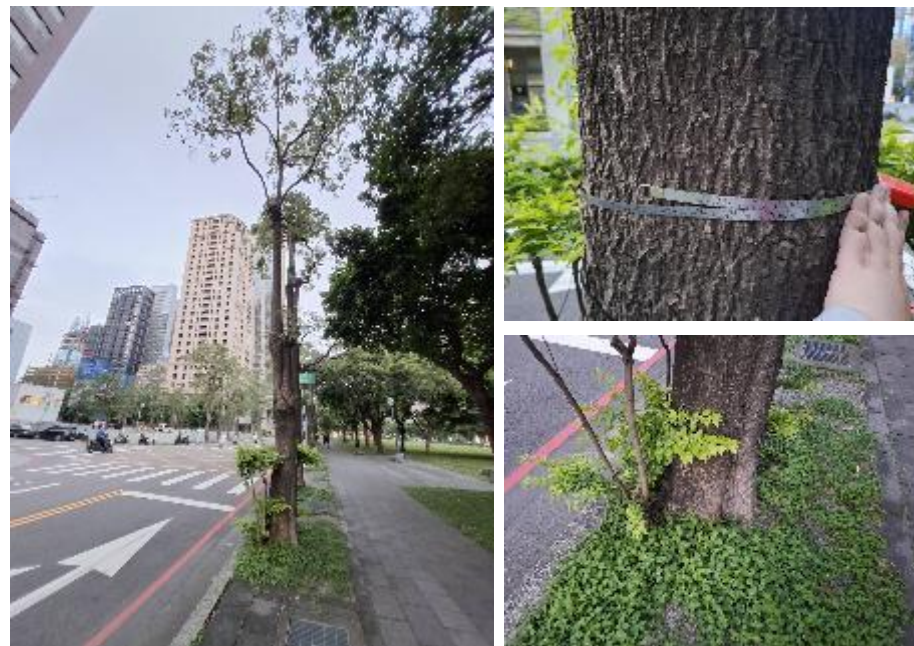
| 編號 | 樹種 | 米徑(cm) | 樹高(m) | 冠幅(m) |
|---|---|---|---|---|
| 16 | 黑板樹 | 38.7 | 10 | 7 |

健診結果:移除。

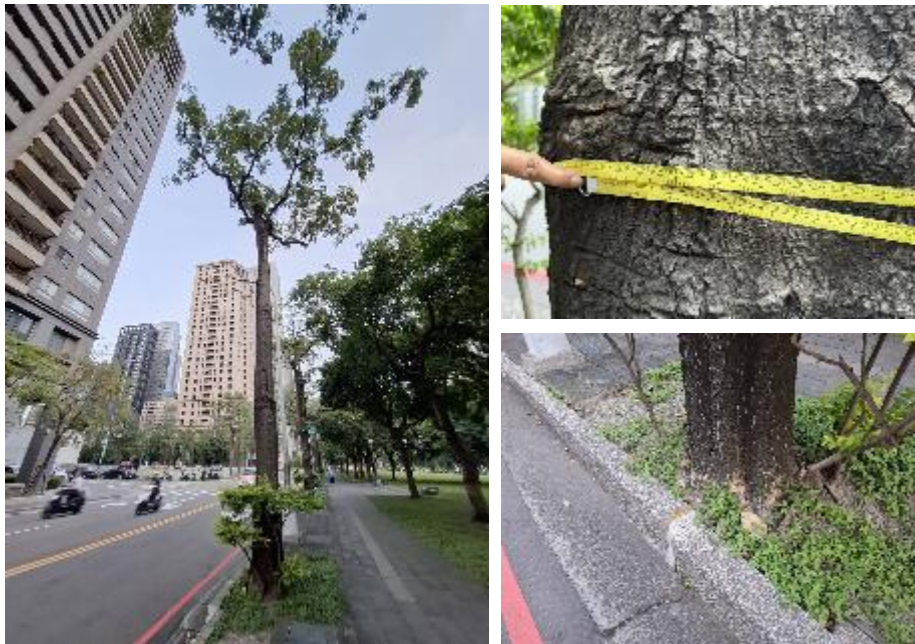
| 編號 | 樹種 | 米徑(cm) | 樹高(m) | 冠幅(m) |
|---|---|---|---|---|
| 17 | 黑板樹 | 54.4 | 10 | 7 |

健診結果:移除。

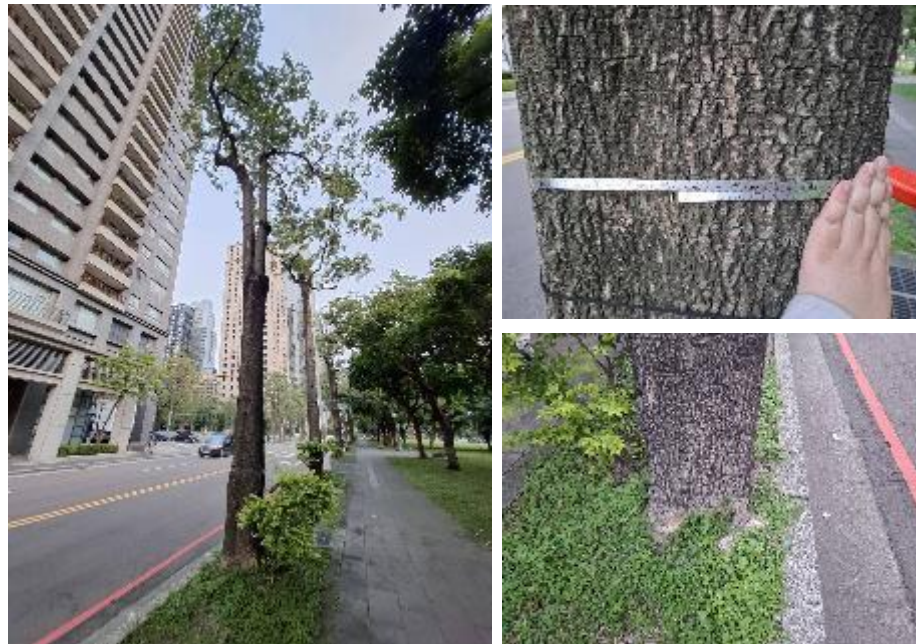
| 編號 | 樹種 | 米徑(cm) | 樹高(m) | 冠幅(m) |
|---|---|---|---|---|
| 18 | 黑板樹 | 51.5 | 10 | 6 |

健診結果:移除。

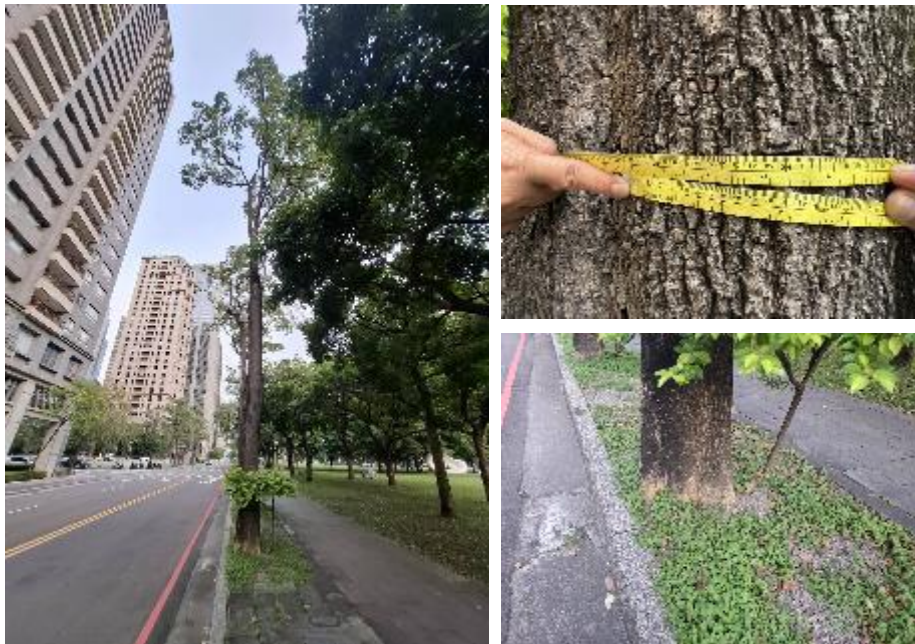
| 編號 | 樹種 | 米徑(cm) | 樹高(m) | 冠幅(m) |
|---|---|---|---|---|
| 19 | 黑板樹 | 51.3 | 10 | 6 |

健診結果:移除。

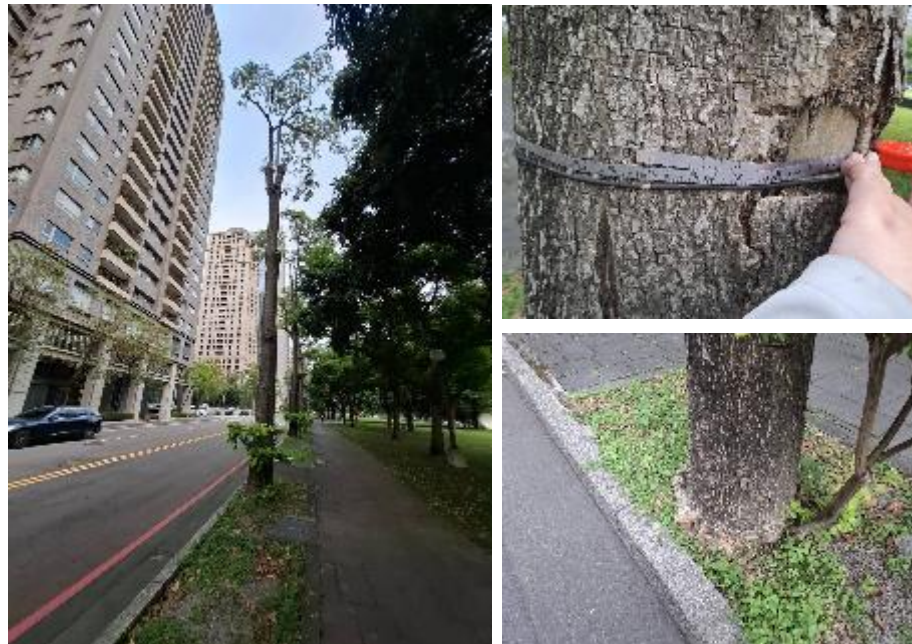
| 編號 | 樹種 | 米徑(cm) | 樹高(m) | 冠幅(m) |
|---|---|---|---|---|
| 20 | 黑板樹 | 41 | 10 | 4 |

健診結果:移除。

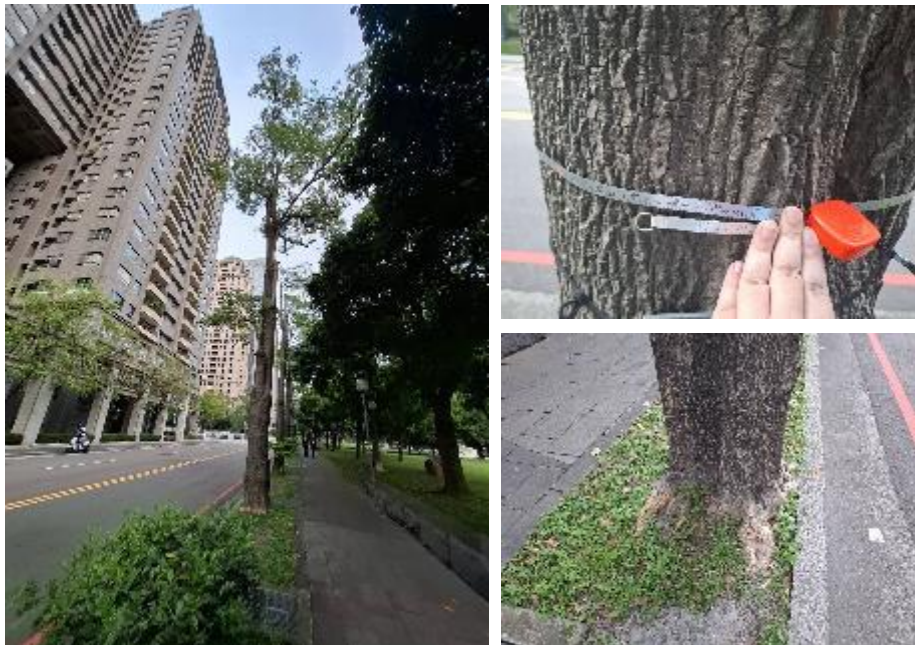
| 編號 | 樹種 | 米徑(cm) | 樹高(m) | 冠幅(m) |
|---|---|---|---|---|
| 21 | 黑板樹 | 51.5 | 10 | 7 |

健診結果:移除。

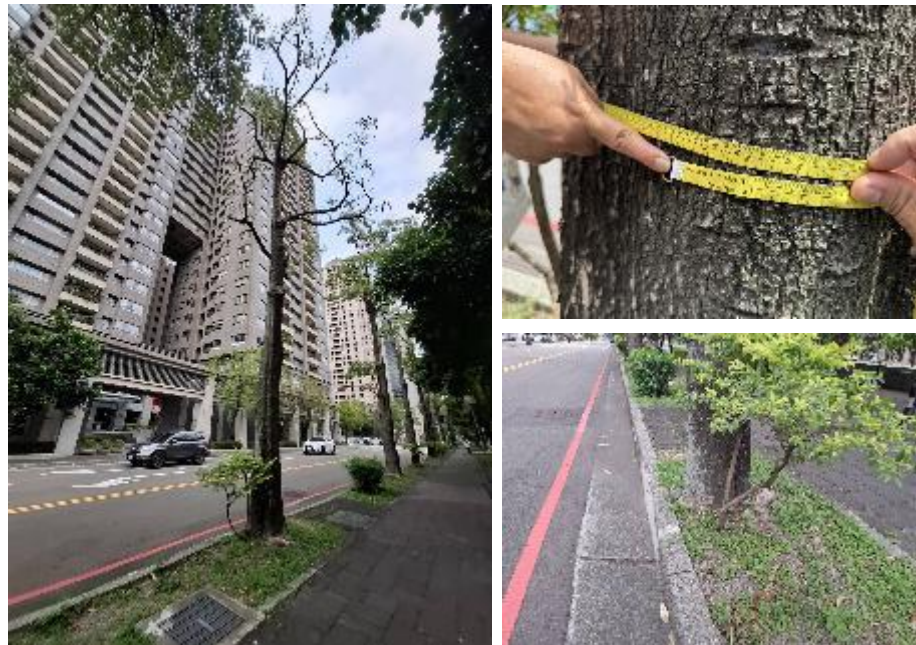
| 編號 | 樹種 | 米徑(cm) | 樹高(m) | 冠幅(m) |
|---|---|---|---|---|
| 22 | 黑板樹 | 51.2 | 10 | 4 |

健診結果:移除。

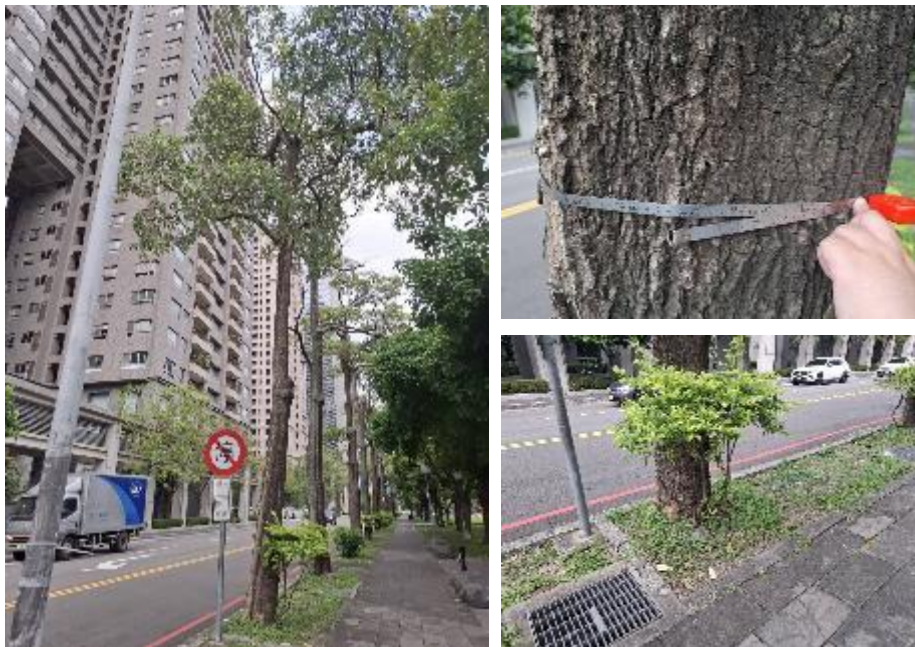
| 編號 | 樹種 | 米徑(cm) | 樹高(m) | 冠幅(m) |
|---|---|---|---|---|
| 23 | 黑板樹 | 35.6 | 10 | 8 |

健診結果:移除。

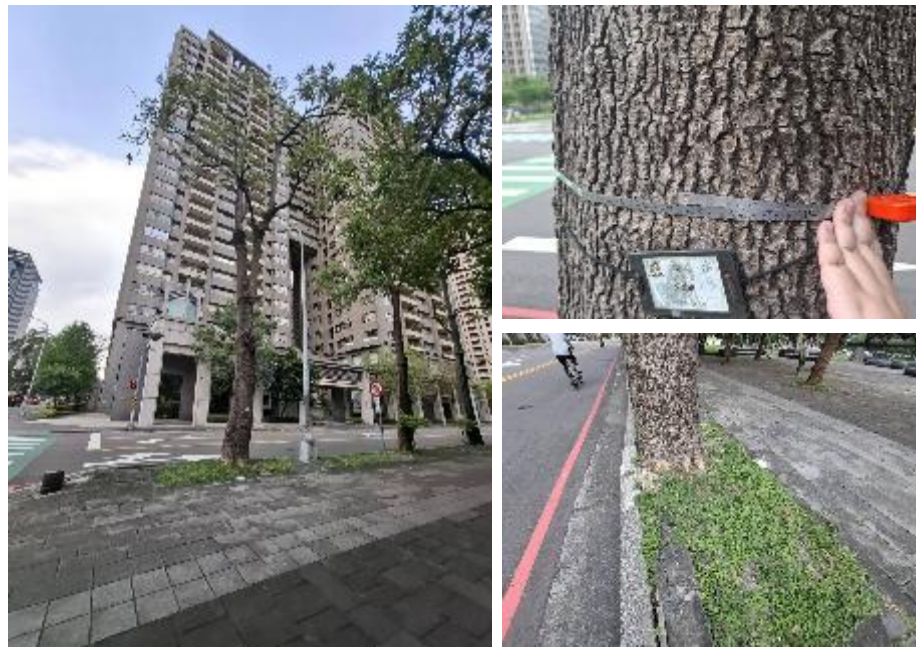
| 編號 | 樹種 | 米徑(cm) | 樹高(m) | 冠幅(m) |
|---|---|---|---|---|
| 24 | 黑板樹 | 56.5 | 10 | 6 |

健診結果:移除。
