### 臺中大肚-彰化和美跨河橋梁新建工程

### 施工階段生態檢核調查成果報告書

### 114 年度第 3 季

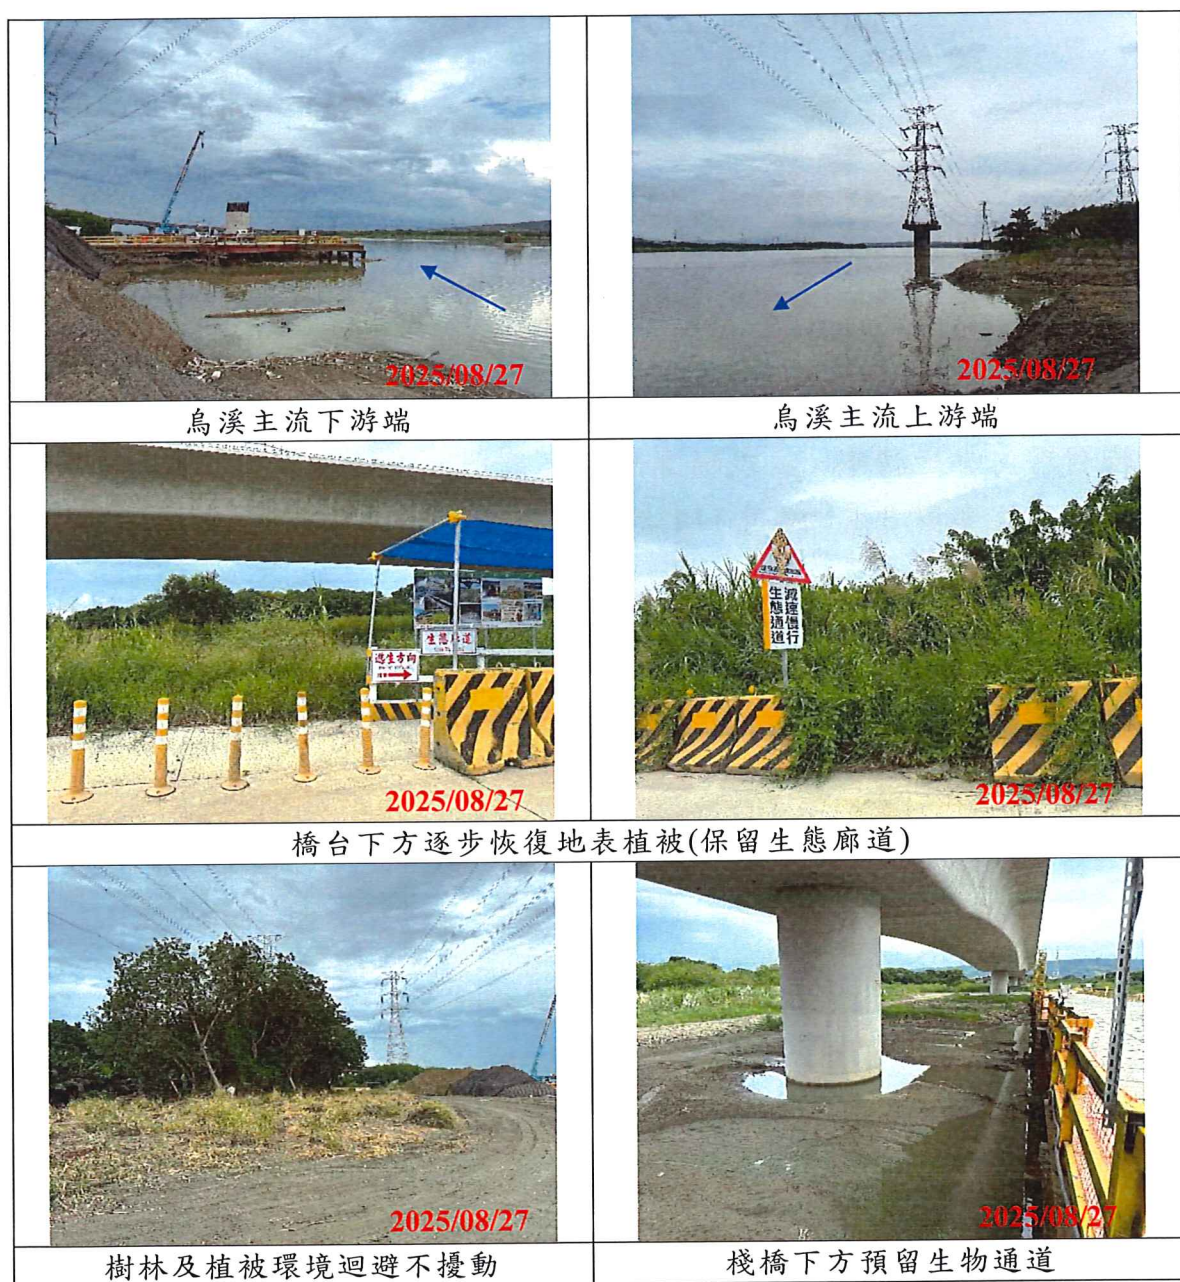
圖2-3 水陸域環境棲地現況

計畫區屬於感潮河段，評估當下為退潮期間。配合汛期，暫時拆除施工棧橋，工程擾動集中在墩柱圍堰內，期間減輕對烏溪主流水域環境的影響。烏溪以深流為主要的水域型態，兩側灘地隨著潮差變化，形成淺流與淺灘，提供不同的棲地空間，發現蟹類與水鳥利用。水質條件以目視方式檢視，水質相對清澈無異常狀況。因位於烏溪中下游，地勢平緩流速緩慢，河川底質以細粒徑泥沙為主，在河道兩側形成廣大淺灘，提供豐富食物來源與棲地空間。本次評估，河道內無設置工程設施，大幅度減輕對水域棲地、水域廊道、水質的影響，兩側高灘地水陸域過度帶未擾動植被，評估結果為 56 分(表 2-2)。

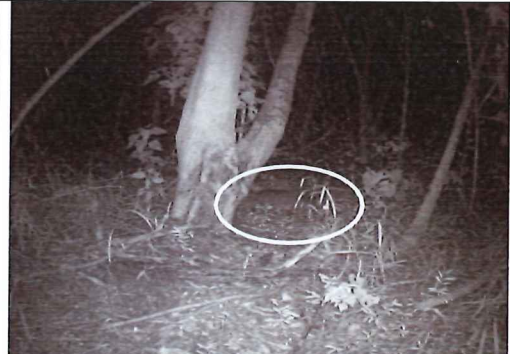
調查區域內由於和美端有生長植被之高灘地較大肚端小，因此能夠活動之空間有限，相對較容易被紅外線自動相機拍攝，故歷季和美端 OI 值明顯高於大肚端。大肚端受到工程移除植被，歷次石虎 OI 值有下降趨勢，然在 113Q3 至 114Q2 已有止跌回升之趨勢，推測主要工程上移至橋台施工，並增加地面綠覆率所致。遊蕩犬隻活動熱區以 CT-1 為主，本季則因有遊蕩犬隻繁衍而導致 CT-1 未拍攝到石虎。

| <p>大肚端 CT-1-遊蕩犬繁衍攜幼</p> | <p>大肚端 CT-3-白鼻心</p> |

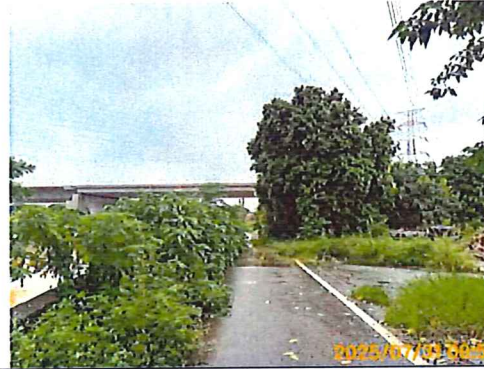
說明：土肉桂 2 棵，生長態勢良好。

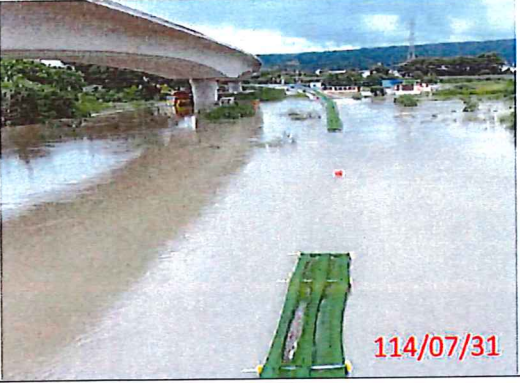
| <p>日期：114/07/31<br/>說明：大肚端生態廊道遭大水淹沒，惟該段流速較慢，存活率較和美端佳。</p> | <p>日期：114/07/31<br/>說明：和美端移植植生遭大水破壞，該段接近深槽區流速快，破壞情形嚴重。</p> |

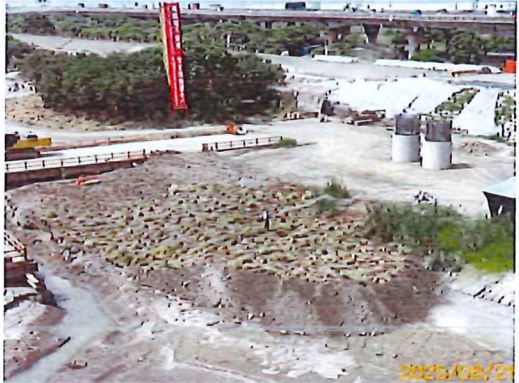
| 日期：114/08/26<br>說明：大肚端已依據台灣石虎保育協會建議，規劃適當區域植生，建立綠廊供生物通行。目前生長狀況良好。 | 日期：114/08/21<br>說明：和美端已完成生態廊道遭 0731 大水沖毀，已重新補植並養護中。 |

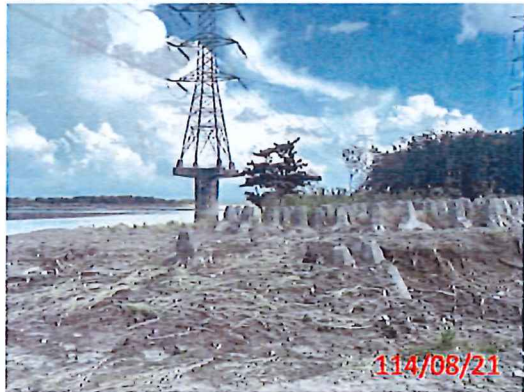
| 日期：114/08/27<br>說明：臨水高灘地採棧道方式，維持生物通行動線。 | 日期：114/08/21<br>說明：和美端濱新設水門出水工切割高灘地部分，已新設動物便橋並重新移植現地植生，持續養護中。 |

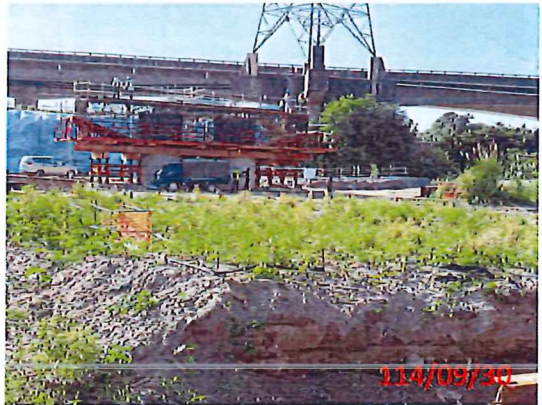
| <p>日期：114/09/24 說明：大肚端已依據台灣石虎保育協會建議，規劃適當區域植生，建立通道供生物通行。目前生長狀況良好。</p> | <p>日期：114/09/30 說明：和美端已完成生態通道遭 0731 大水沖毀，已重新補植並養護中，生長狀況良好。</p> |

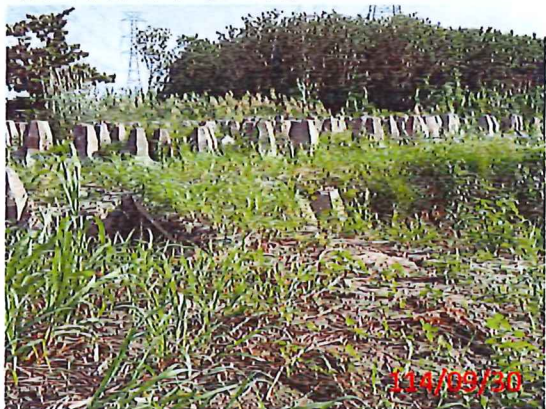
| <p>日期：114/09/30 說明：臨水高灘地採棧道方式，維持生物通行動線。</p> | <p>日期：114/09/30 說明：和美端濱新設水門出水工切割高灘地部分，已新設鋼板樁動物便橋通道並重新移植現地植生，持續養護中，生長狀況良好。</p> |
