工程名稱：臺中大肚-彰化和美跨河橋梁新建工程

計畫書名稱：施工階段生態檢核調查成果報告書-114 年第 4 季 契約編號：111A-044

### 施工階段生態檢核調查成果報告書

### 114 年度第 4 季

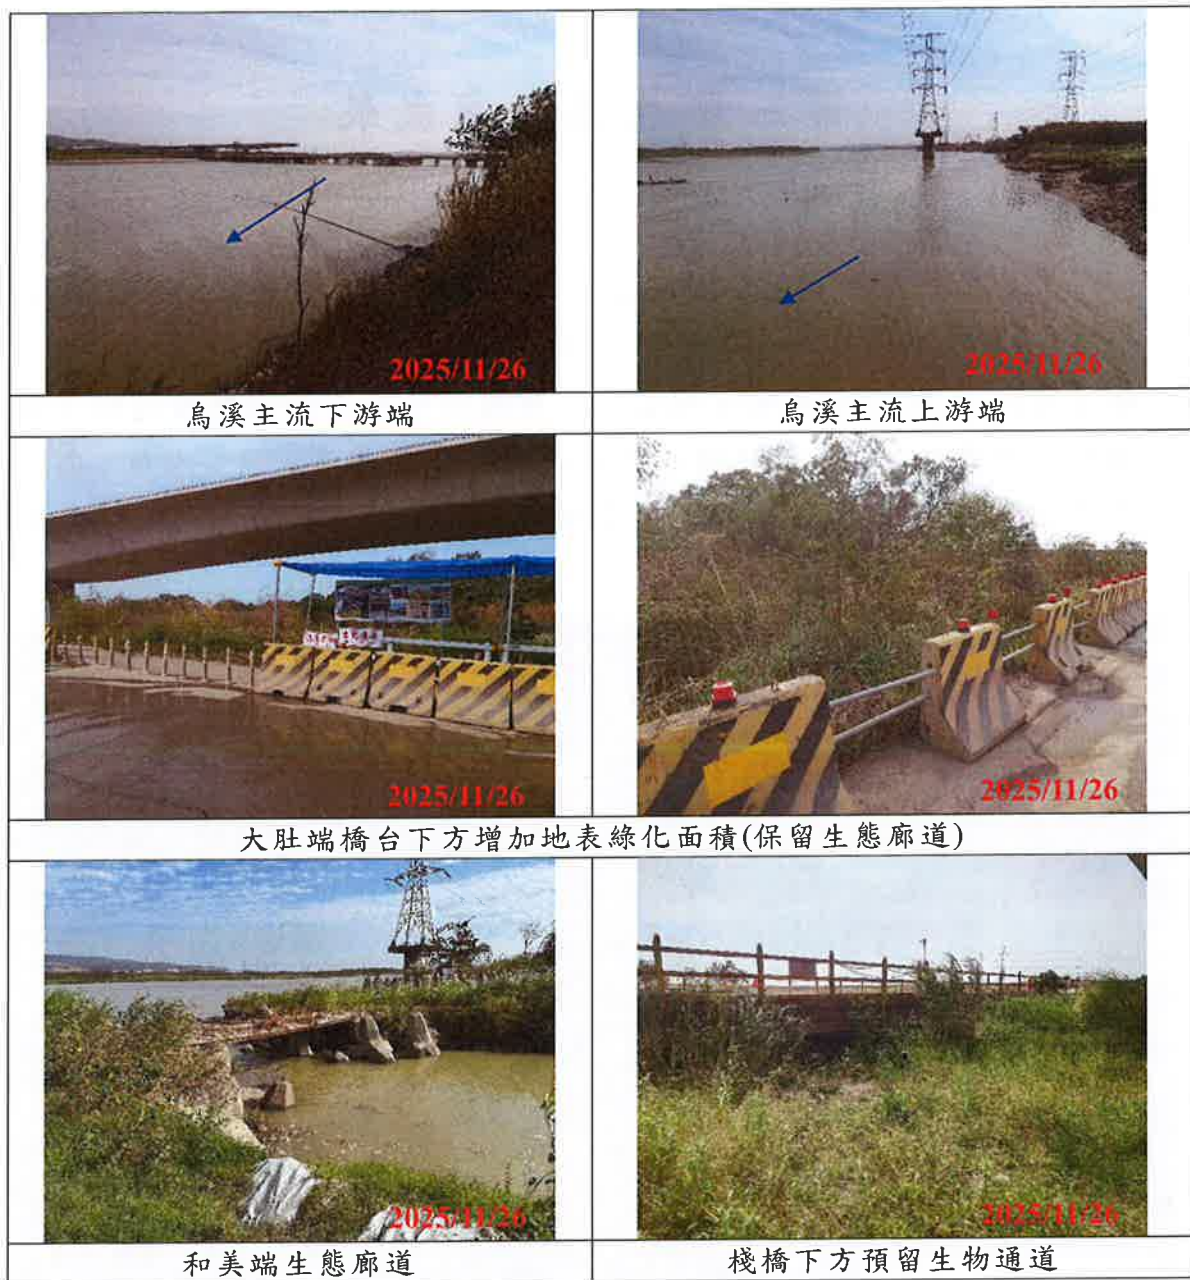
圖2-3 水陸域環境棲地現況

追蹤生態棲地環境變化，於民國 114 年 11 月 26 日辦理 114 年第四季棲地品質評估，評估範圍工區之烏溪主流。計畫區位於烏溪感潮河段，評估當下為退潮。烏溪主流水域型態以深流為主，受感潮河段影響，兩側河灘地為沿岸緩流、淺流環境，退潮期間出現大面積泥灘地，較容易發現候鳥及鷺科鳥類棲息。工區下游之坎子腳排水匯入處，因水流複雜形成豐富水域棲地類型，有淺流、淺瀨等型態為主。受到海水影響導電度較高，目視檢查水質濁度稍高。目前使用施工棧橋跨河，維持水流流動，並保留棧橋下方空間作為陸域野生動物生態廊道。烏溪河川底質以細粒徑泥沙為主，水域與濱溪植被間因潮汐變化形成的泥灘地，兩側地勢較高環境為次生林及農耕地。評估結果為 53 分(表 2-2)。

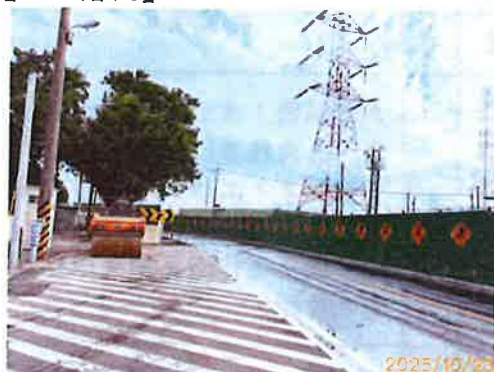
日期：114/10/23

說明：水流公伯廟保留榕樹現況

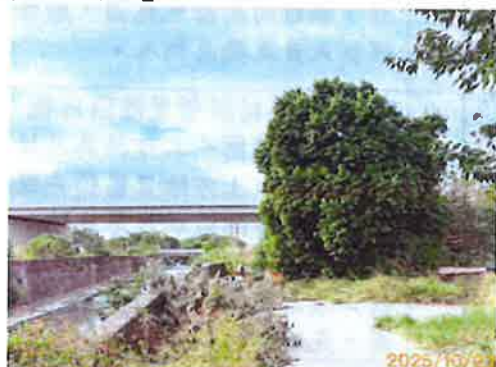
日期：114/10/23

說明：土肉桂 2 棵，生長態勢良好。

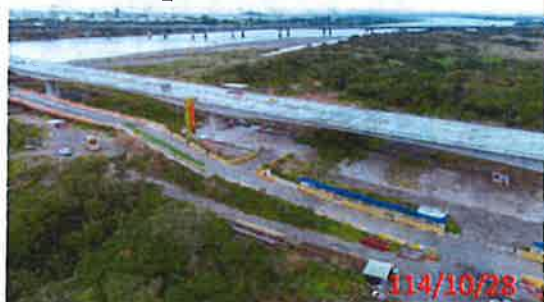
日期：114/10/28

說明：僅開闢固定施工便道範圍，縮小高灘地植被移除面積

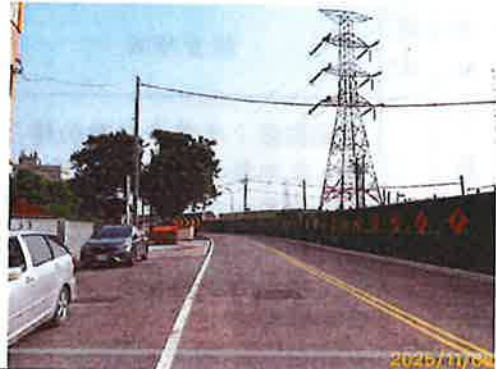
日期：114/11/08

說明：水流公伯廟保留榕樹現況

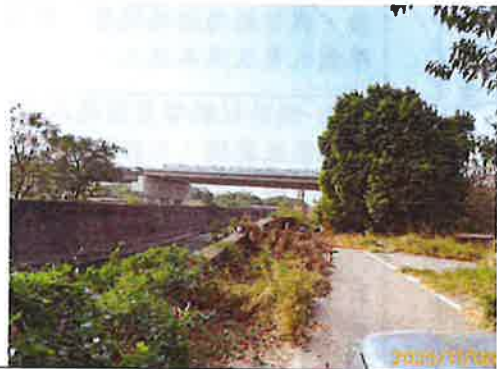
日期：114/11/08

說明：土肉桂2棵，生長態勢良好。

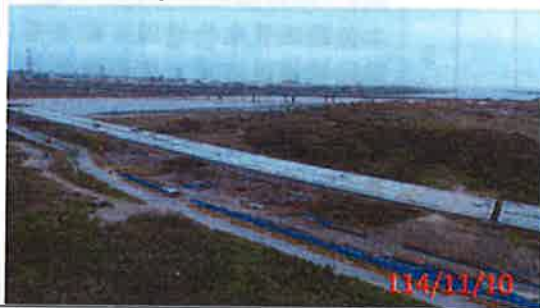
日期：114/11/10

說明：僅開闢固定施工便道範圍，縮小高灘地植被移除面積

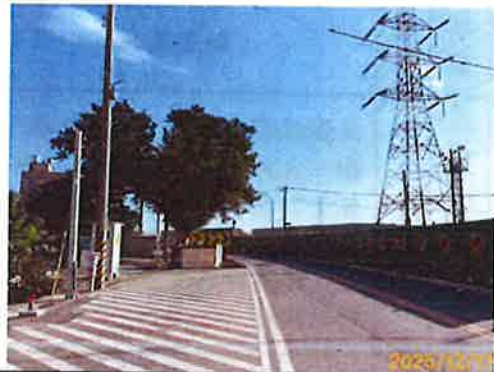
日期：114/12/17

說明：水流公伯廟保留榕樹現況

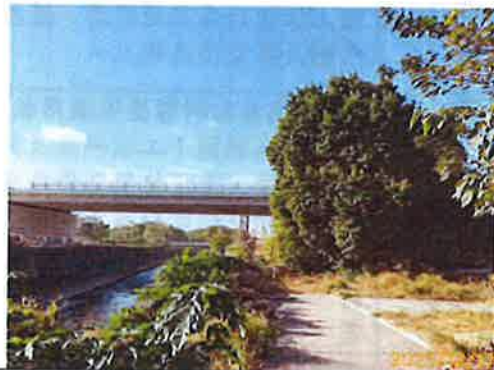
日期：114/12/17

說明：土肉桂2棵，生長態勢良好。

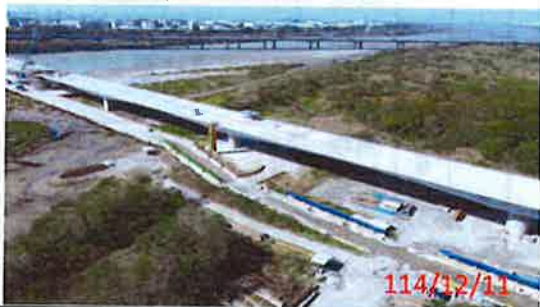
日期：114/12/11

說明：僅開闢固定施工便道範圍，縮小高灘地植被移除面積
