大里-大里公園樹木 移植計畫

臺中市政府建設局

114年3月

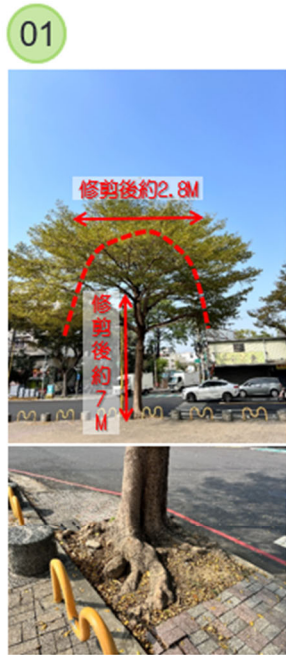
編號	樹種	米徑 (cm)	樹高 (m)	冠幅 (m)	現況
01	小葉檜仁 (移植)	50	12	6	根系隆起破壞周邊鋪面

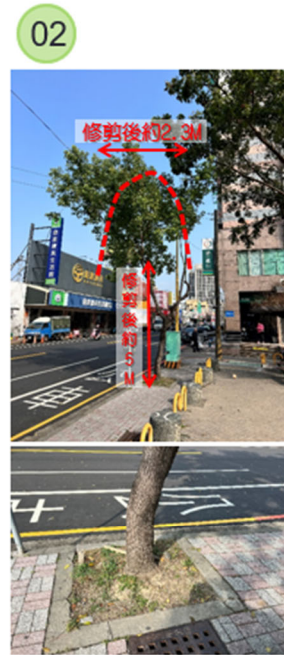
編號	樹種	米徑 (cm)	樹高 (m)	冠幅 (m)	現況
02	樟樹 (移植)	26	6.5	3	根系隆起主幹裂痕

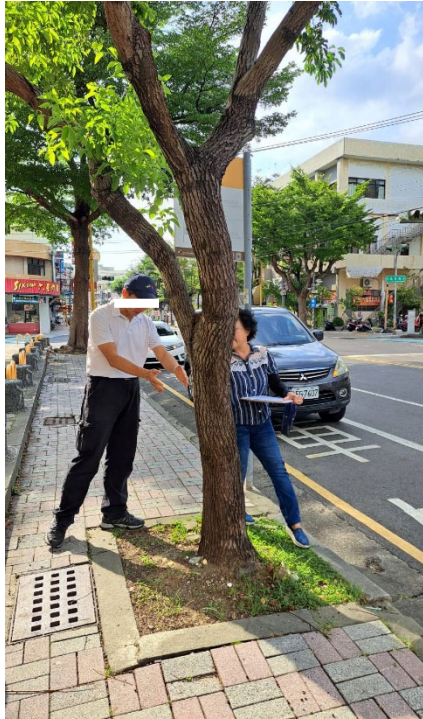
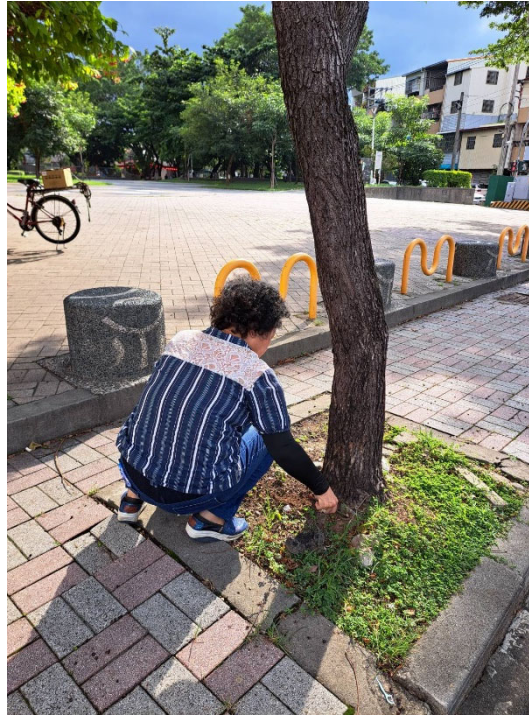
臺中市政府		樹木健診紀錄	
事由	樹木健康診斷		
時間	113年 9 月 20 日 時 分		
地點	大里區大里公園		
出席人員			
紀錄			
診斷內容 (現場勘查紀錄, 詳照片)			
編號	樹種	<input type="checkbox"/> 枯木 <input checked="" type="checkbox"/> 樹型不佳 <input type="checkbox"/> 危險樹木 <input type="checkbox"/> 蟻害嚴重防治 <input checked="" type="checkbox"/> 根部土幹腐朽嚴重 <input type="checkbox"/> 樹勢衰敗 <input type="checkbox"/> 避免無預警風倒	<input type="checkbox"/> 正常, 持續觀察 <input type="checkbox"/> 修剪調整樹型及重心 <input checked="" type="checkbox"/> 移植 季節不適 倍率做 <input checked="" type="checkbox"/> 移除 <input type="checkbox"/> 揭根病 <input type="checkbox"/> 現地保留 <input type="checkbox"/>
米徑 (CM)	冠幅 (M)	樹高 (M)	
樹木部位	樹皮腐 朽龜裂	凹樹孔洞 中空腐朽	多重 分枝
根部			病蟲害 蟻害
主幹			割損
分支幹			病枯枝 葉枯萎
			斷頭 截頂
			綠地 植穴
樹木部位	菌體	等勢幹	褐根病 病徵
根部			包覆物 未拆
主幹			傾斜
分支幹			鋪面 隆起
			浮根 盤根
簽章: 林 哲
