115 年度臺中市南區永和國宅周邊環境改善計畫

## 臺中市南區永和公園樹木移植(除)計畫書

主辦機關：臺中市南區區公所

監造單位：和鑫工程顧問股份有限公司

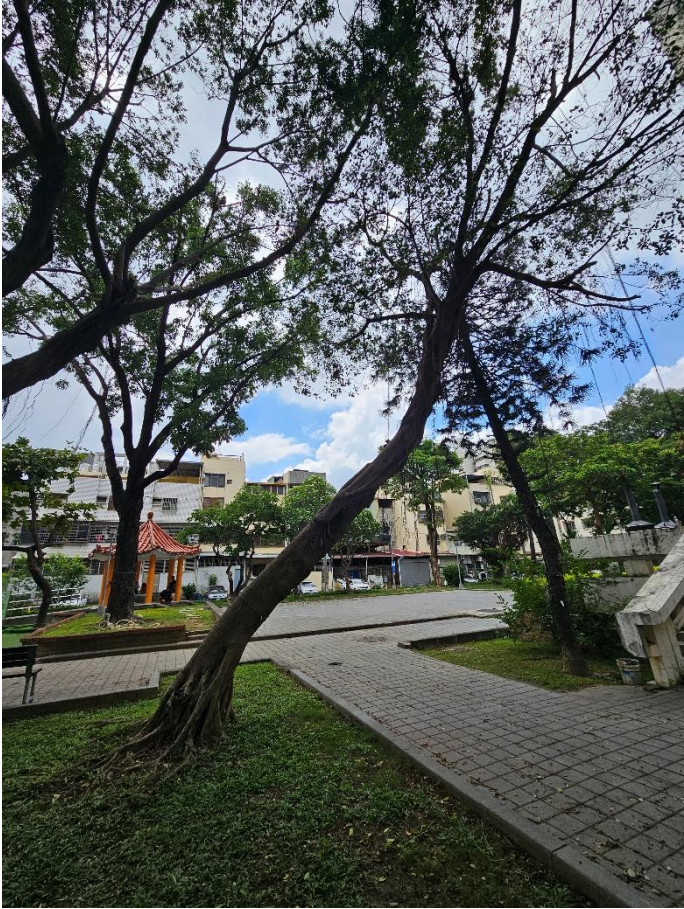
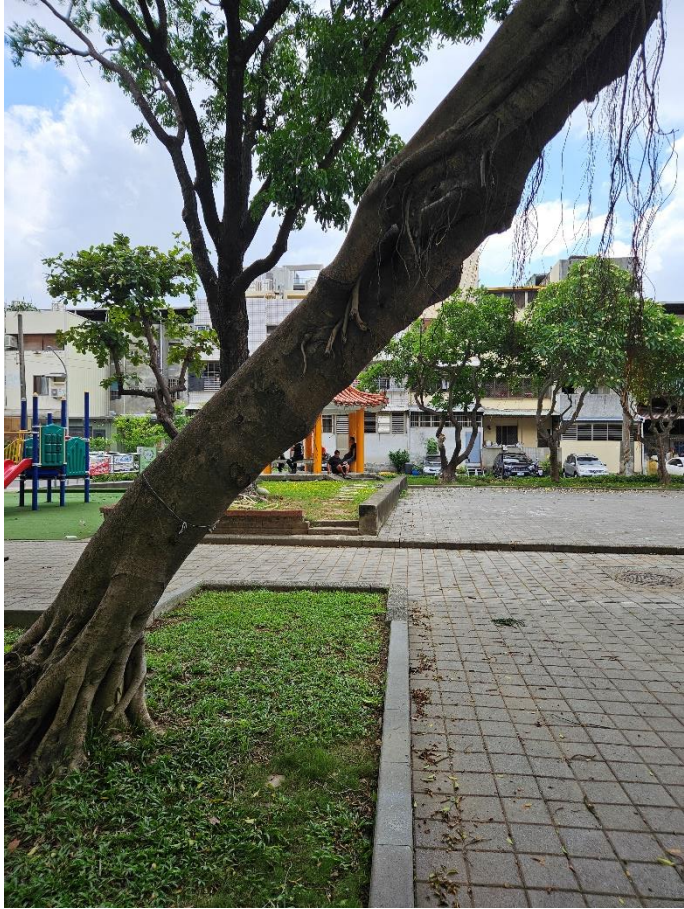
| 編號 1 | | |

| 編號 1 | | |
|---|---|---|
| | | <p>移除原因：<br/>依據樹木健檢評估紀錄表<br/>(有公共危險之虞)</p> <p>不補植原因：<br/>樹心距離既有設施僅 187 公分，補植後之根系恐破壞設施構造物，故擬不補植。</p> |

| 編號 | 樹種 | 樹冠活力<br>枝葉量 | | | 主幹側枝 | | | 幹基部<br>根株 | | | 主幹根株 | | | 病蟲害 | | | 種植<br>環境條件 | | | 主幹樹形 | | | 整體<br>樹形景觀 | | | 主幹主側枝<br>損傷 | | | 樹種屬性 | | | 菌害 | | | 建議<br>處理方式 | | | 補充意見<br>A: 樹形歪斜 B: 傷創 C: 腐朽<br>D: 中空 E: 根株隆起 F: 破壞設施<br>G: 褐根病 H: 根基腐病 I: 白蟻 |
|---|---|---|---|---|---|---|---|---|---|---|---|---|---|---|---|---|---|---|---|---|---|---|---|---|---|---|---|---|---|---|---|---|---|---|---|---|---|---|
| 01 | 榕樹 | | ✓ | | ✓ | ✓ | ✓ | | | ✓ | | | ✓ | | | ✓ | | | ✓ | ✓ | ✓ | | | | | ✓ | ✓ | | ✓ | | | | | | | 樹型傾斜朝向路邊<br>恐易造成公共危險 | | |

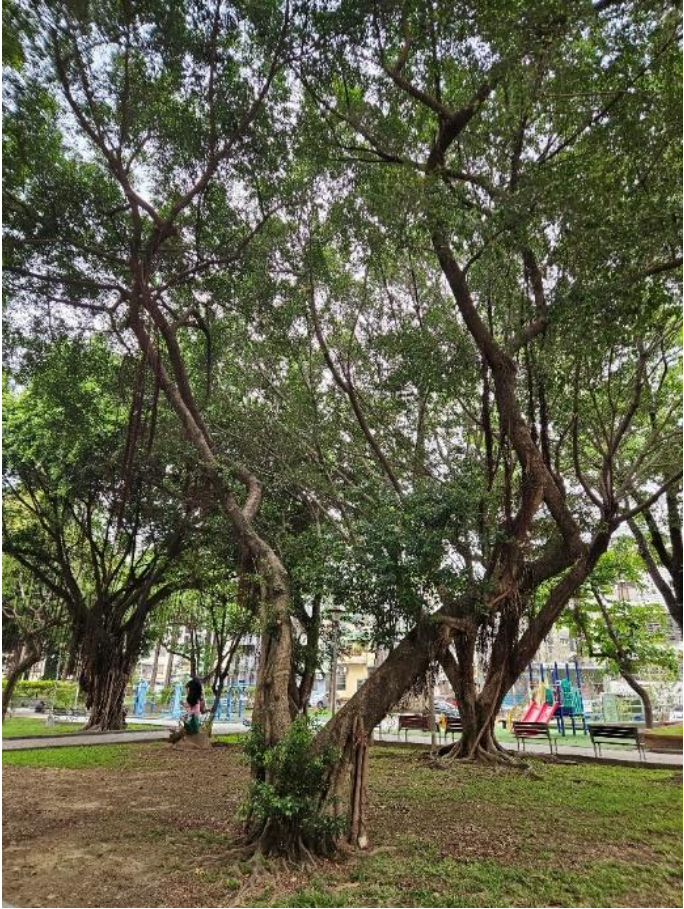
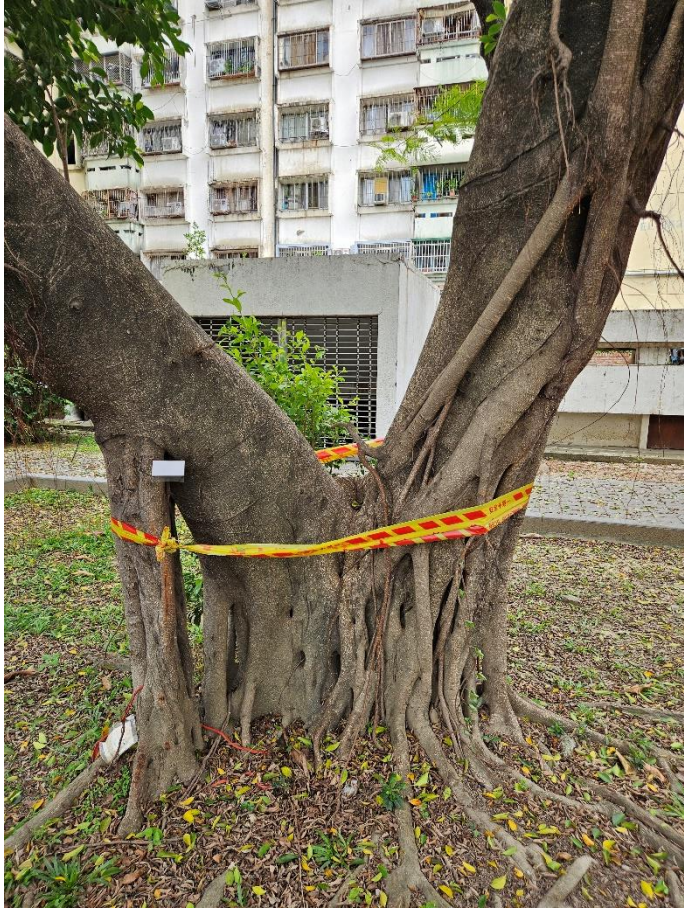
| 編號 2 | | |

| 編號 2 | | |
|---|---|---|
| | | <p>移除原因：<br/>依據樹木健檢評估紀錄表<br/>(合生雙主幹，樹冠重疊)</p> <p>不補植原因：<br/>樹心距離新設設施僅 53 公分，補植後之根系恐破壞設施構造物，故擬不補植。</p> |

| 編號 | 樹種 | 樹冠活力<br>枝葉量 | | | 主幹側枝 | | | 幹基部<br>根株 | | | 主幹根株 | | | 病蟲害 | | | 種植<br>環境條件 | | | 主幹樹形 | | | 整體<br>樹形景觀 | | | 主幹主側枝<br>損傷 | | | 樹種屬性 | | | 菌害 | | | 建議<br>處理方式 | | | 補充意見<br>A: 樹形歪斜 B: 傷創 C: 腐朽<br>D: 中空 E: 根株隆起 F: 破壞設施<br>G: 褐根病 H: 根基腐病 I: 白蟻 |
|---|---|---|---|---|---|---|---|---|---|---|---|---|---|---|---|---|---|---|---|---|---|---|---|---|---|---|---|---|---|---|---|---|---|---|---|---|---|---|
| 02 | 榕樹 | | | ✓ | ✓ | ✓ | ✓ | | | ✓ | | | ✓ | | | ✓ | | | ✓ | ✓ | ✓ | | | | | ✓ | ✓ | | ✓ | | | | | | | 主幹80cm外合生雙主幹<br>用繩雅亂初起歪斜 | | |

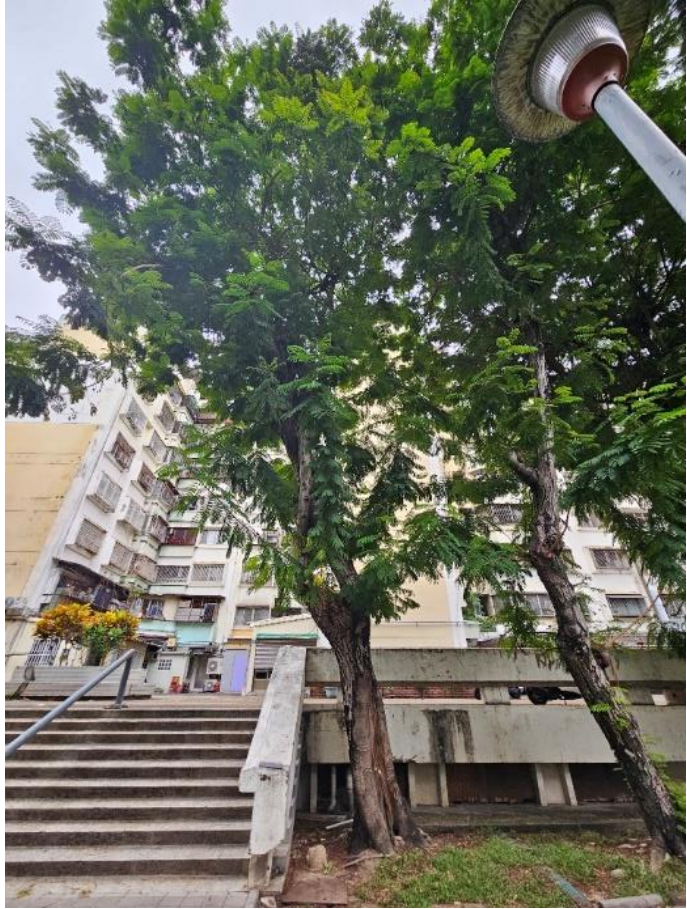
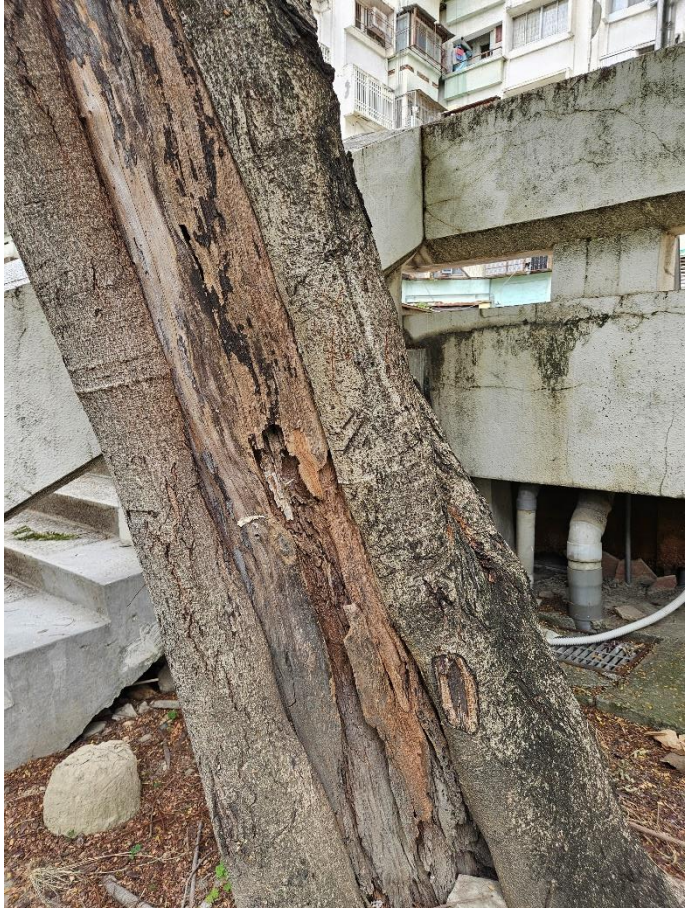
| 編號 3 | | |

| 編號 3 | | |
|---|---|---|
| | | <p>移除原因：<br/>依據樹木健檢評估紀錄表<br/>(中空腐朽嚴重)</p> <p>不補植原因：<br/>樹心距離既有設施僅 99 公分，補植後之根系恐破壞設施構造物，故擬不補植。</p> |

| 編號 | 樹種 | 樹冠活力<br>枝葉量 | | | 主幹側枝 | | | 幹基部<br>根株 | | | 主幹根株 | | | 病蟲害 | | | 種植<br>環境條件 | | | 主幹樹形 | | | 整體<br>樹形景觀 | | | 主幹主側枝<br>損傷 | | | 樹種屬性 | | | 菌害 | | | 建議<br>處理方式 | | | 補充意見<br>A: 樹形歪斜 B: 傷創 C: 腐朽<br>D: 中空 E: 根株隆起 F: 破壞設施<br>G: 褐根病 H: 根基腐病 I: 白蟻 |
|---|---|---|---|---|---|---|---|---|---|---|---|---|---|---|---|---|---|---|---|---|---|---|---|---|---|---|---|---|---|---|---|---|---|---|---|---|---|---|
| 03 | 盾柱木 | ✓ | | | ✓ | ✓ | ✓ | ✓ | | ✓ | | | ✓ | | | ✓ | | | ✓ | ✓ | ✓ | | | | | ✓ | ✓ | | ✓ | | | | | | | 主幹0-180cm中空腐朽嚴重 | | |

| 審查意見 | 意見回覆 | 備註 |
|---|---|---|
| 8. 編號 3 盾柱木移除後，建議補植桂花樹或是紫薇。 | 遵照辦理，調整補植桂花樹，詳 P. 24、P. 29。 | |

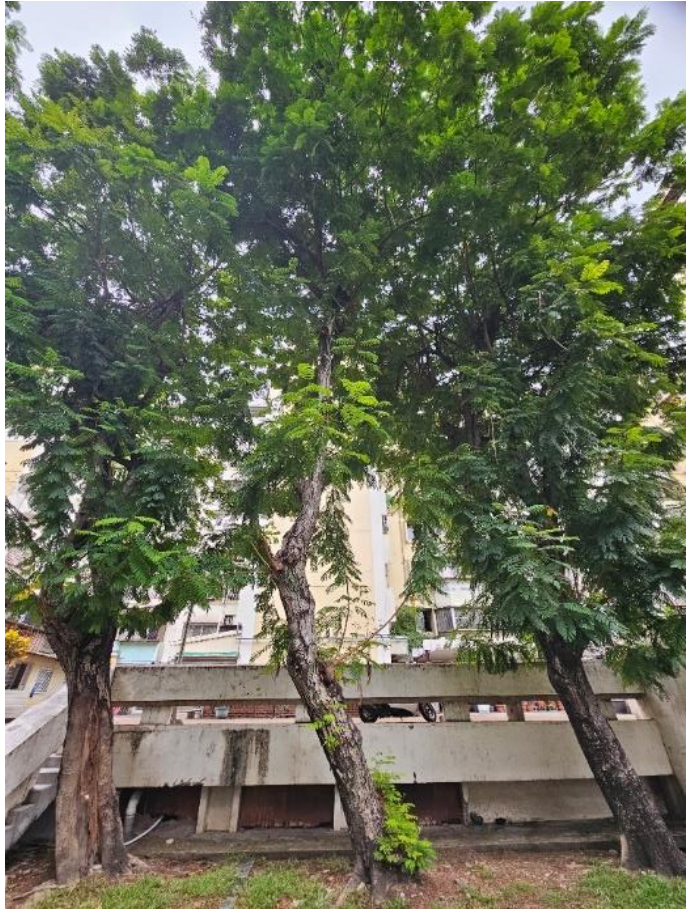
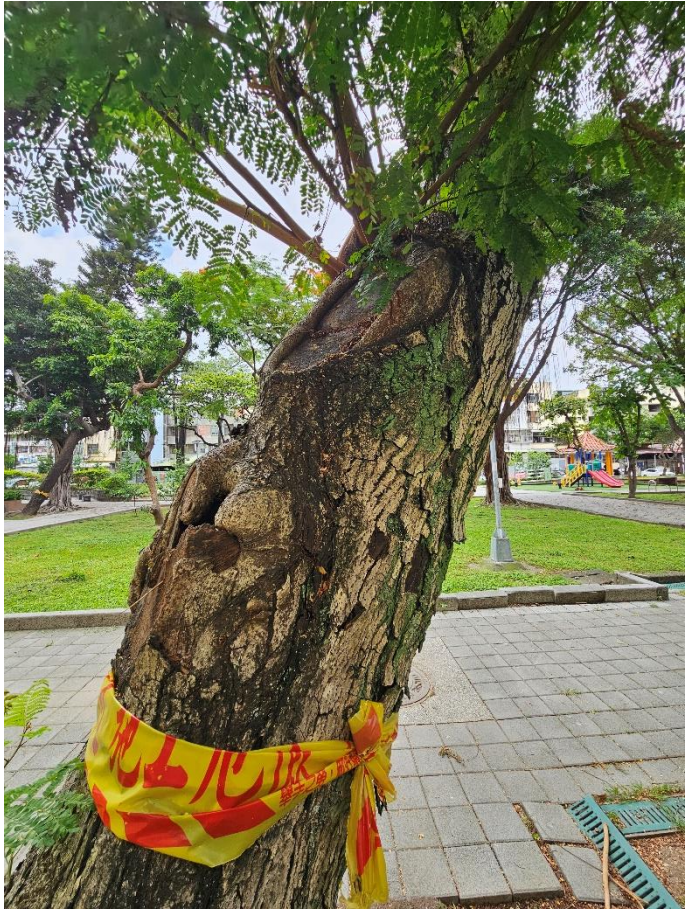
| 編號 4 | | |

| 編號 4 | | |
|---|---|---|
| | | <p>移除原因：<br/>依據樹木健檢評估紀錄表<br/>(中空腐朽)</p> <p>不補植原因：<br/>樹心距離既有設施僅 101 公分，補植後之根系恐破壞設施構造物，故擬不補植。</p> |

| 編號 | 樹種 | 樹冠活力<br>枝葉量 | | | 主幹側枝 | | | 幹基部<br>根株 | | | 主幹根株 | | | 病蟲害 | | | 種植<br>環境條件 | | | 主幹樹形 | | | 整體<br>樹形景觀 | | | 主幹主側枝<br>損傷 | | | 樹種屬性 | | | 菌害 | | | 建議<br>處理方式 | | | 補充意見<br>A: 樹形歪斜 B: 傷創 C: 腐朽<br>D: 中空 E: 根株隆起 F: 破壞設施<br>G: 褐根病 H: 根基腐病 I: 白蟻 |
|---|---|---|---|---|---|---|---|---|---|---|---|---|---|---|---|---|---|---|---|---|---|---|---|---|---|---|---|---|---|---|---|---|---|---|---|---|---|---|
| 04 | 盾柱木 | ✓ | | | ✓ | ✓ | ✓ | ✓ | | ✓ | | | ✓ | | | ✓ | | | ✓ | ✓ | ✓ | | | | | ✓ | ✓ | | ✓ | | | | | | | 主幹傾斜朝向路邊<br>130-250cm外中空腐朽 | | |

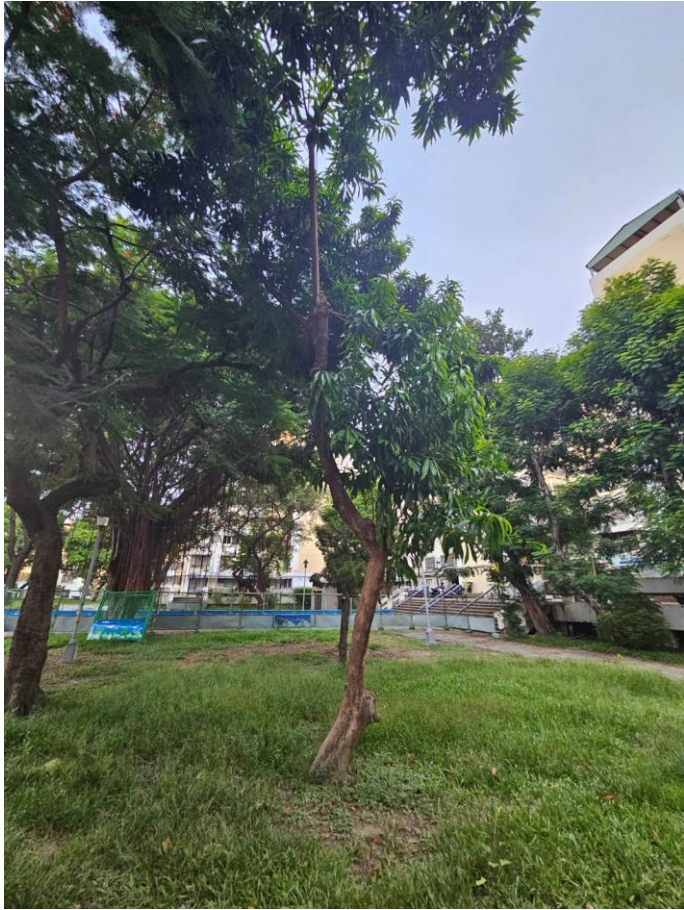
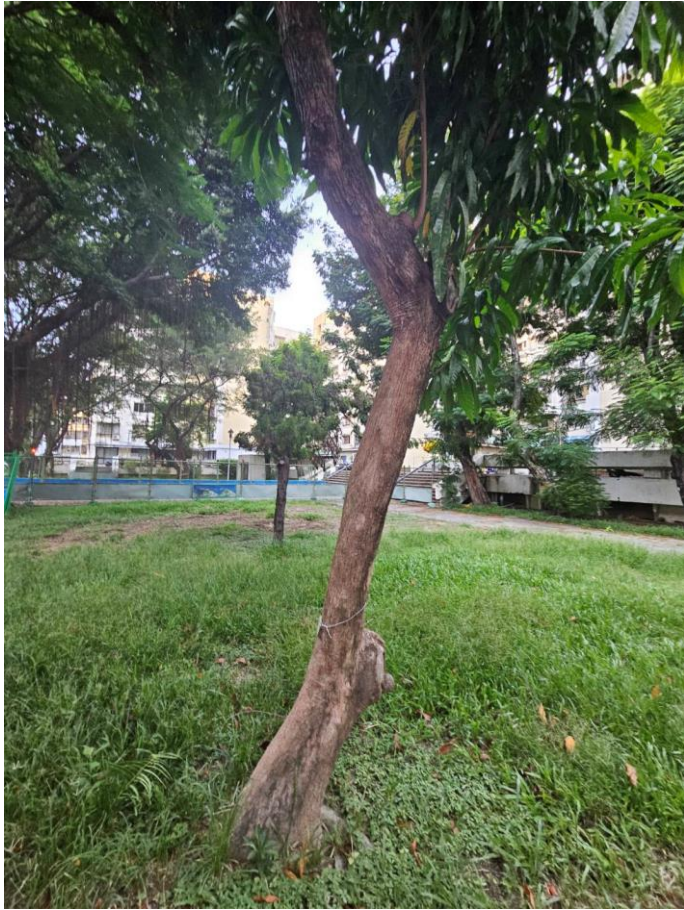
| 編號 6 | | |

| 編號 6 | | |
|---|---|---|
| | | <p>移除原因：<br/>依據樹木健檢評估紀錄表<br/>(外來果樹)</p> <p>不補植原因：<br/>該區域擬補植灌木，故暫不<br/>補植喬木。</p> |

| 編號 | 樹種 | 樹冠活力<br>枝葉量 | | | 主幹側枝 | | | 幹基部<br>根株 | | | 主幹根株 | | | 病蟲害 | | | 種植<br>環境條件 | | | 主幹樹形 | | | 整體<br>樹形景觀 | | | 主幹主側枝<br>損傷 | | | 樹種屬性 | | | 菌害 | | | 建議<br>處理方式 | | | 補充意見<br>A: 樹形歪斜 B: 傷創 C: 腐朽<br>D: 中空 E: 根株隆起 F: 破壞設施<br>G: 褐根病 H: 根基腐病 I: 白蟻 |
|---|---|---|---|---|---|---|---|---|---|---|---|---|---|---|---|---|---|---|---|---|---|---|---|---|---|---|---|---|---|---|---|---|---|---|---|---|---|---|
| 06 | 仙桃 | ✓ | | | ✓ | ✓ | ✓ | | | ✓ | | | ✓ | | | ✓ | | | ✓ | ✓ | ✓ | | | | | | ✓ | ✓ | | ✓ | | | | | | 外平果樹不宜 | | |

| 審查意見 | 意見回覆 | 備註 |
|---|---|---|
| 2. 編號 6 仙桃為民眾自種，建議移除。 | 遵照辦理移除該樹木。 | |

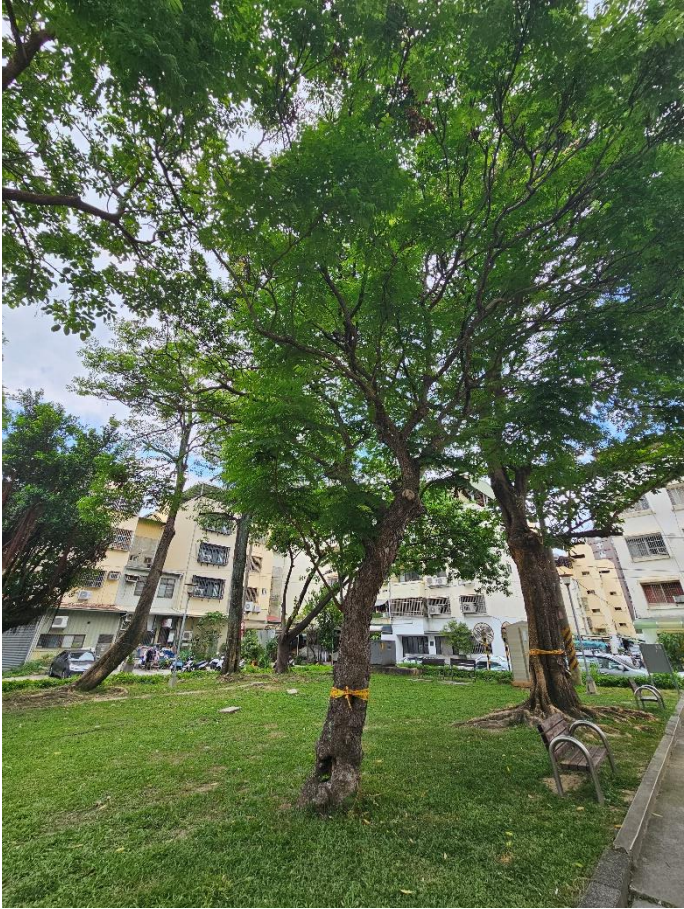
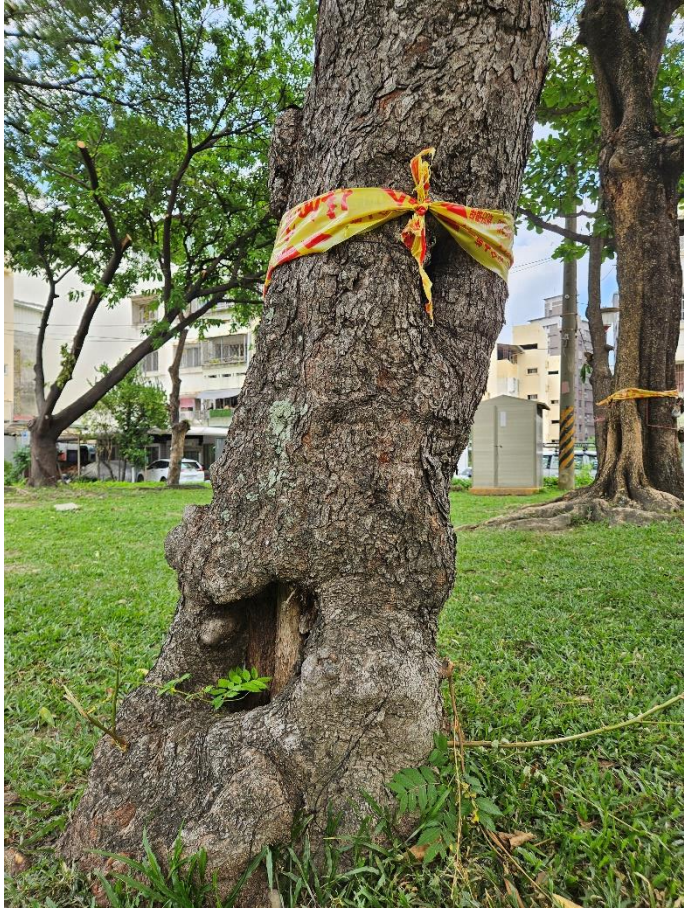
| 編號 8 | | |

| 編號 8 | | |
|---|---|---|
| | | <p>移除原因：<br/>依據樹木健檢評估紀錄表<br/>(中空腐朽、易傾倒)</p> <p>不補植原因：<br/>樹心距離既有設施僅 93 公分，補植後之根系恐破壞設施構造物，故擬不補植。</p> |

| 編號 | 樹種 | 樹冠活力<br>枝葉量 | | | 主幹側枝 | | | 幹基部<br>根株 | | | 主幹根株 | | | 病蟲害 | | | 種植<br>環境條件 | | | 主幹樹形 | | | 整體<br>樹形景觀 | | | 主幹主側枝<br>損傷 | | | 樹種屬性 | | | 菌害 | | | 建議<br>處理方式 | | | 補充意見<br>A: 樹形歪斜 B: 傷創 C: 腐朽<br>D: 中空 E: 根株隆起 F: 破壞設施<br>G: 褐根病 H: 根基腐病 I: 白蟻 |
|---|---|---|---|---|---|---|---|---|---|---|---|---|---|---|---|---|---|---|---|---|---|---|---|---|---|---|---|---|---|---|---|---|---|---|---|---|---|---|
| 08 | 台灣<br>樟樹 | | ✓ | | ✓ | ✓ | ✓ | ✓ | | ✓ | | | ✓ | | | ✓ | | | ✓ | ✓ | ✓ | | | | | | ✓ | ✓ | | ✓ | | | | | | 主幹0-50cm中空腐朽<br>並有根基隆起 | | |

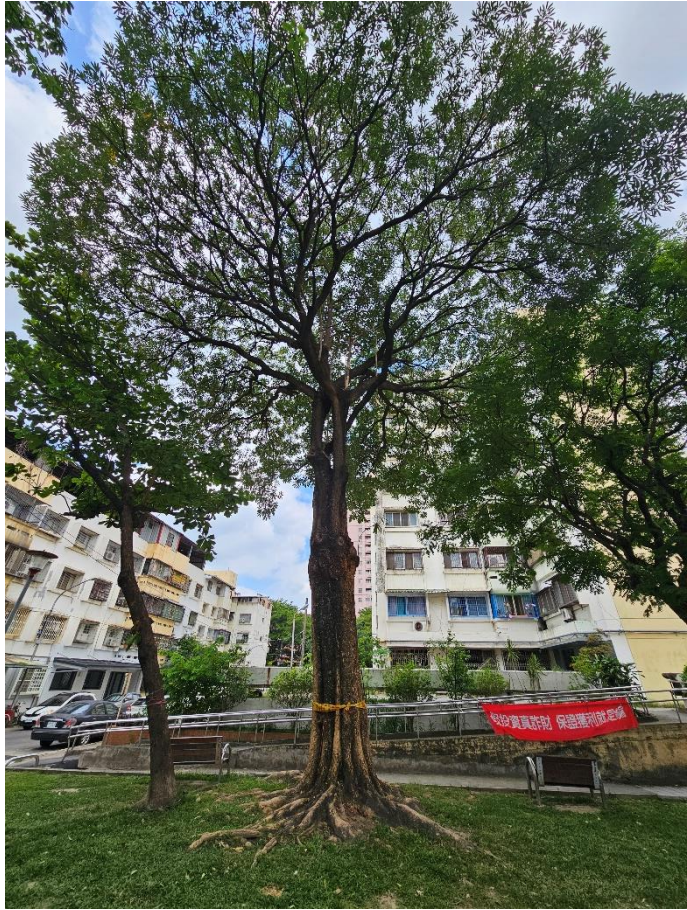
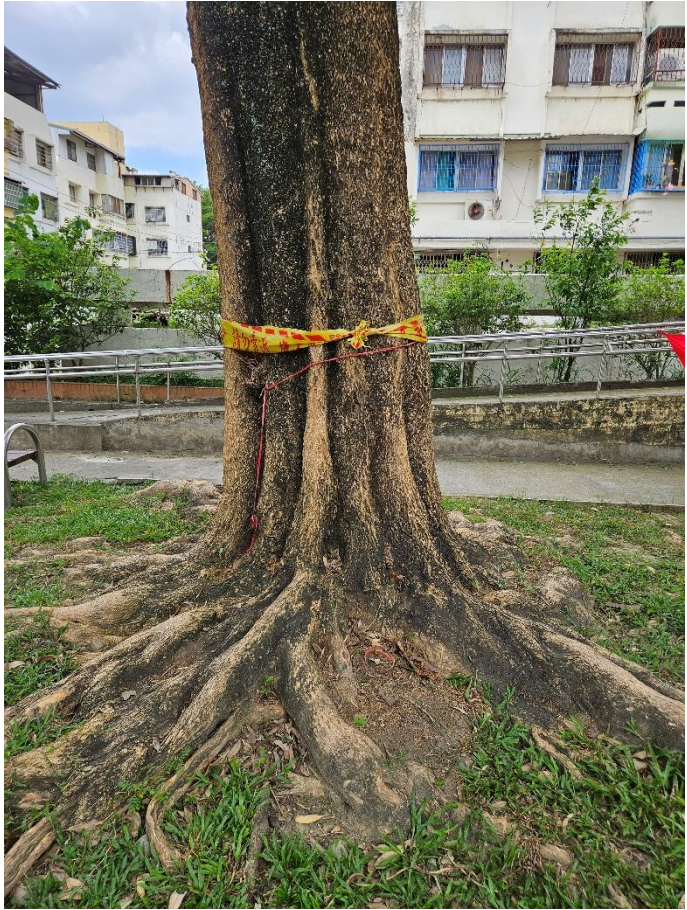
| 編號 9 | | |

| 編號 9 | | |
|---|---|---|
| | | <p>移除原因：<br/>依據樹木健檢評估紀錄表<br/>(中空腐朽)</p> <p>不補植原因：<br/>樹心距離既有設施僅 77 公分，補植後之根系恐破壞設施構造物，且為黑板樹，故擬不補植。</p> |

| 編號 | 樹種 | 樹冠活力<br>枝葉量 | | | 主幹側枝 | | | 幹基部<br>根株 | | | 主幹根株 | | | 病蟲害 | | | 種植<br>環境條件 | | | 主幹樹形 | | | 整體<br>樹形景觀 | | | 主幹主側枝<br>損傷 | | | 樹種屬性 | | | 菌害 | | | 建議<br>處理方式 | | | 補充意見<br>A: 樹形歪斜 B: 傷創 C: 腐朽<br>D: 中空 E: 根株隆起 F: 破壞設施<br>G: 褐根病 H: 根基腐病 I: 白蟻 |
|---|---|---|---|---|---|---|---|---|---|---|---|---|---|---|---|---|---|---|---|---|---|---|---|---|---|---|---|---|---|---|---|---|---|---|---|---|---|---|
| 09 | 黑板樹 | | ✓ | | ✓ | ✓ | ✓ | ✓ | | ✓ | | | ✓ | | | ✓ | | | ✓ | | ✓ | | | | | | ✓ | ✓ | | ✓ | | | | | | 根株偏向側根致主幹<br>隆起主幹40cm外中空腐朽 | | |

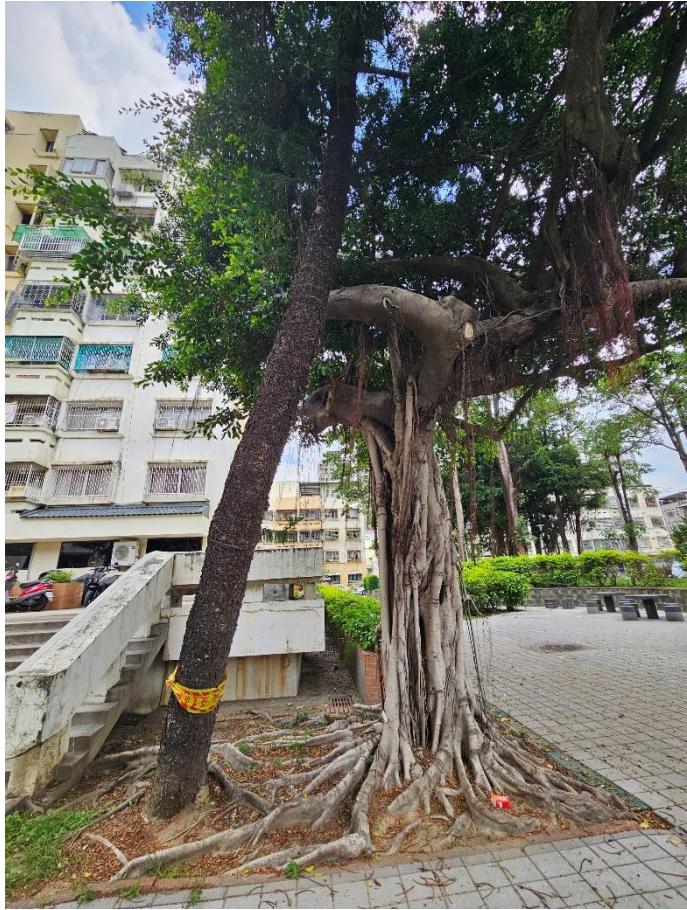
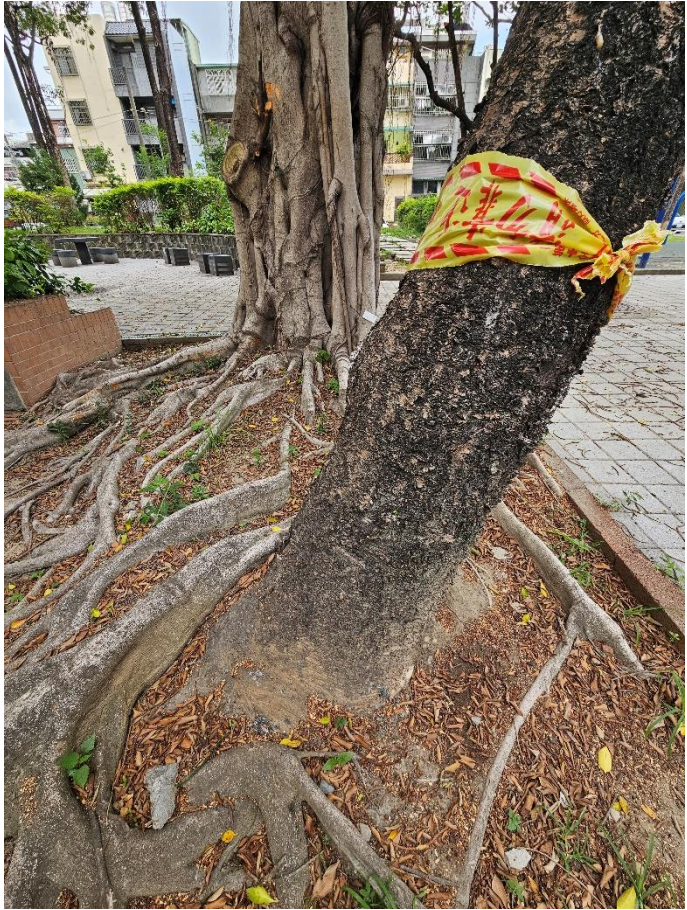
| 編號 10 | | |
|---|---|---|
| | | <p>移除原因：<br/>依據樹木健檢評估紀錄表<br/>(根株翹起易傾倒)</p> <p>不補植原因：<br/>樹心距離既有設施僅 87 公分，補植後之根系恐破壞設施構造物，且與鄰近喬木樹心距離約 2.3 公尺，補植後不易生長且樹冠恐重疊，故擬不補植。</p> |

| 編號 | 樹種 | 樹冠活力<br>枝葉量 | | | 主幹側枝 | | | 幹基部<br>根株 | | | 主幹根株 | | | 病蟲害 | | | 種植<br>環境條件 | | | 主幹樹形 | | | 整體<br>樹形景觀 | | | 主幹主側枝<br>損傷 | | | 樹種屬性 | | | 菌害 | | | 建議<br>處理方式 | | | 補充意見<br>A: 樹形歪斜 B: 傷創 C: 腐朽<br>D: 中空 E: 根株隆起 F: 破壞設施<br>G: 褐根病 H: 根基腐病 I: 白蟻 |
|---|---|---|---|---|---|---|---|---|---|---|---|---|---|---|---|---|---|---|---|---|---|---|---|---|---|---|---|---|---|---|---|---|---|---|---|---|---|---|
| 10 | 小葉<br>南洋杉 | ✓ | | | ✓ | | | | | ✓ | | | ✓ | | | ✓ | | | ✓ | ✓ | ✓ | | | | | ✓ | ✓ | | ✓ | | | | | | | 主幹傾斜彎曲根株隆起<br>果樹樹 | | |

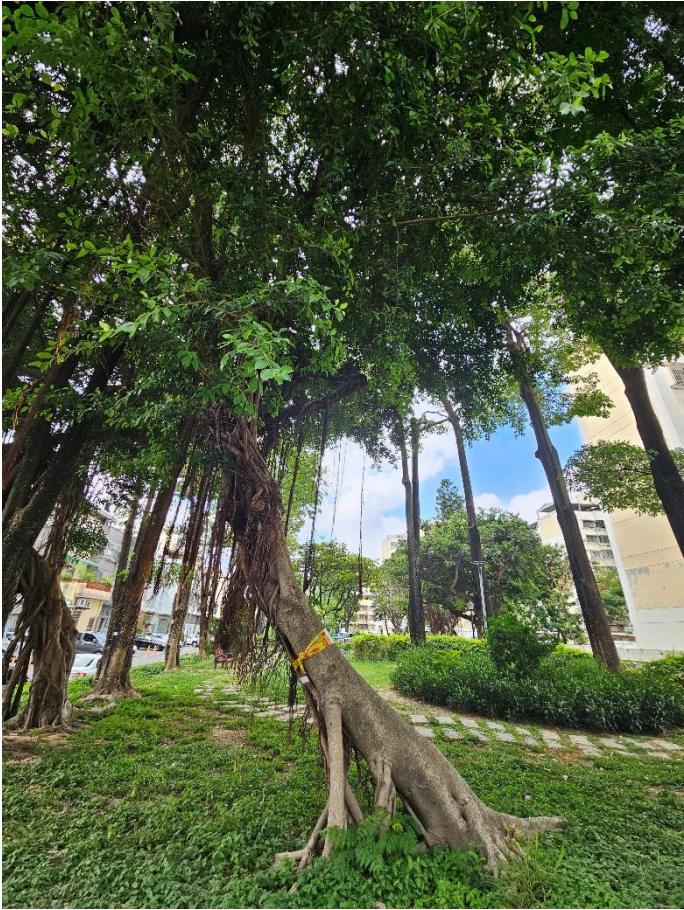
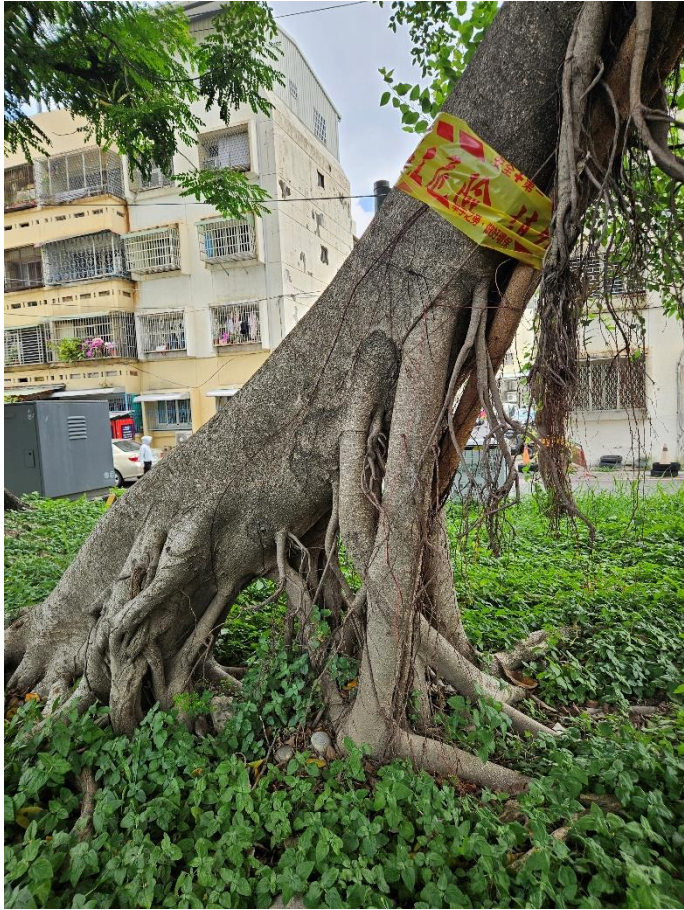
| 編號 11 | | |

| 編號 11 | | |
|---|---|---|
| | | <p>移除原因：<br/>依據樹木健檢評估紀錄表<br/>(樹型傾斜且散亂)</p> <p>不補植原因：<br/>鄰近喬木生長良好，且樹冠<br/>範圍均勻遮蔭適當，補植後<br/>恐不易生長。</p> |

| 編號 | 樹種 | 樹冠活力<br>枝葉量 | | | 主幹側枝 | | | 幹基部<br>根株 | | | 主幹根株 | | | 病蟲害 | | | 種植<br>環境條件 | | | 主幹樹形 | | | 整體<br>樹形景觀 | | | 主幹主側枝<br>損傷 | | | 樹種屬性 | | | 菌害 | | | 建議<br>處理方式 | | | | | 補充意見 |
|---|---|---|---|---|---|---|---|---|---|---|---|---|---|---|---|---|---|---|---|---|---|---|---|---|---|---|---|---|---|---|---|---|---|---|---|---|---|---|--|---|
| 11 | 樟樹 | | | ✓ | ✓✓ | ✓✓ | ✓✓ | | | | ✓ | | | ✓ | | | ✓ | | | ✓✓ | | ✓ | | | | | ✓ | | ✓ | | | | | | | ✓ | | 樹型傾斜30° 樹型<br>散孔 柳葉密茂 | | |

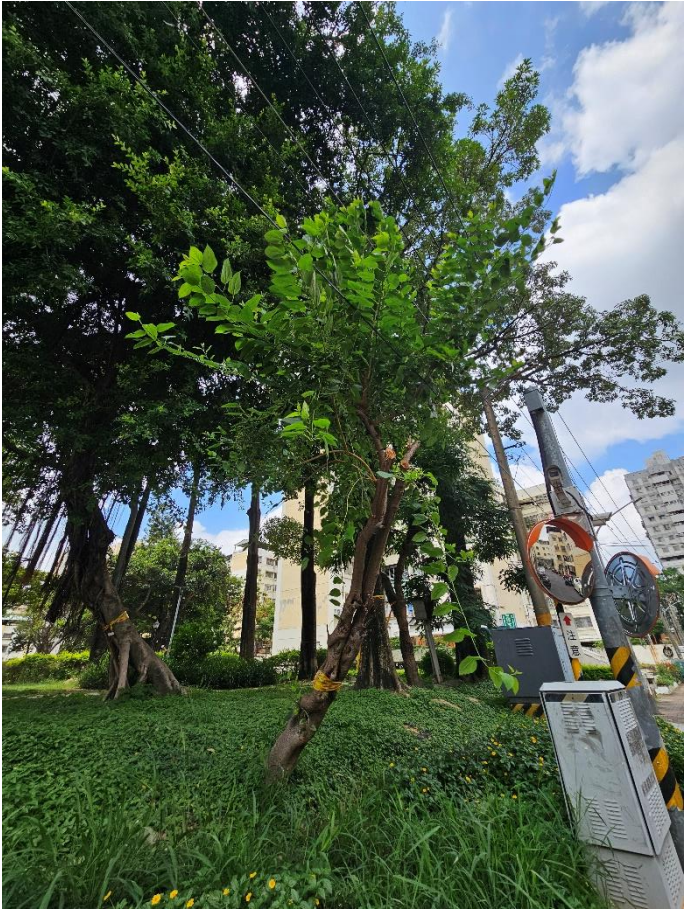
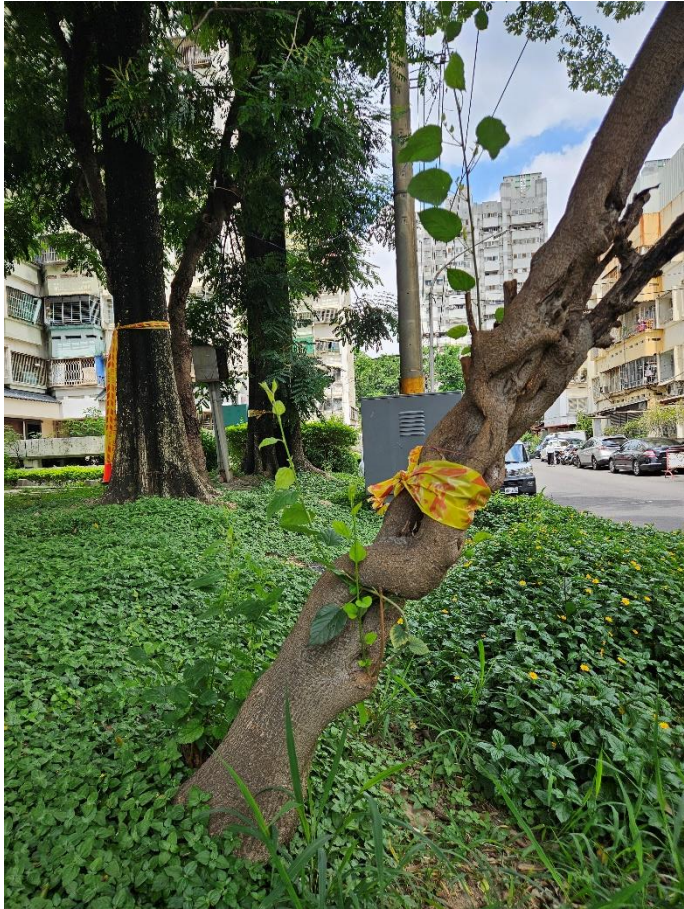
| 編號 13 | | |
|---|---|---|
| | | <p>移除原因：<br/>依據樹木健檢評估紀錄表<br/>(樹型傾斜朝道路，易傾倒)</p> <p>不補植原因：<br/>配合公園設施之改善整地，<br/>補植恐影響新設之相關設施<br/>且腹地不足(樹心距 77cm)，<br/>故擬不補植。</p> |

| 編號 | 樹種 | 樹冠活力<br>枝葉量 | | | 主幹側枝 | | | 幹基部<br>根株 | | | 主幹根株 | | | 病蟲害 | | | 種植<br>環境條件 | | | 主幹樹形 | | | 整體<br>樹形景觀 | | | 主幹主側枝<br>損傷 | | | 樹種屬性 | | | 菌害 | | | 建議<br>處理方式 | | | | | 補充意見 |
|---|---|---|---|---|---|---|---|---|---|---|---|---|---|---|---|---|---|---|---|---|---|---|---|---|---|---|---|---|---|---|---|---|---|---|---|---|---|---|--|---|
| 13 | 柳樹 | | ✓ | | ✓ | ✓ | ✓ | ✓ | | | ✓ | | | ✓ | | ✓ | ✓ | | | ✓✓ | | ✓ | | | | | ✓ | | ✓ | | ✓ | | | | | ✓ | | 直生樹, 柳型傾斜朝<br>道路, 易倒伏 | | |

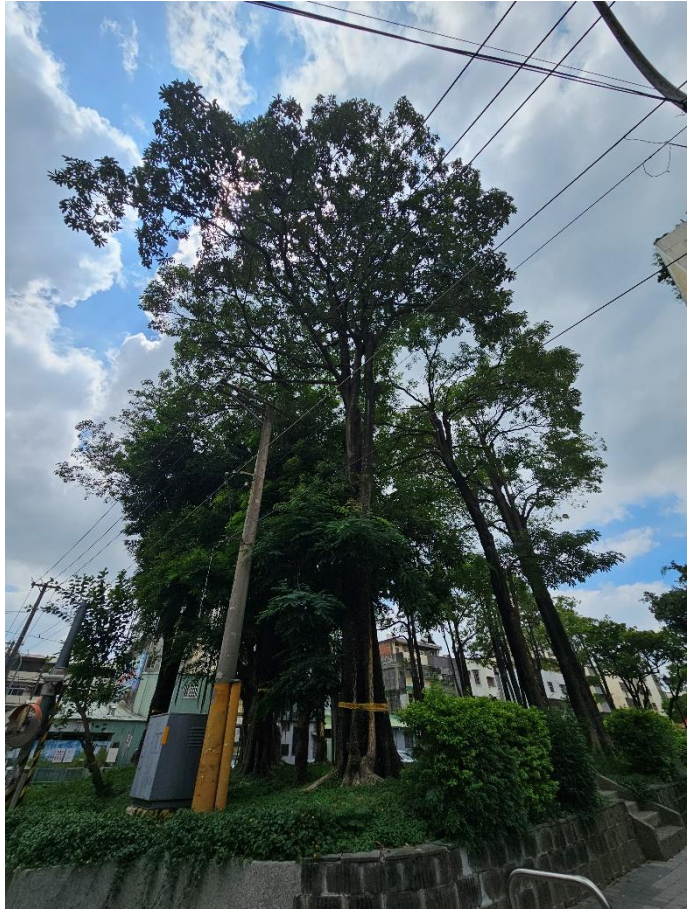
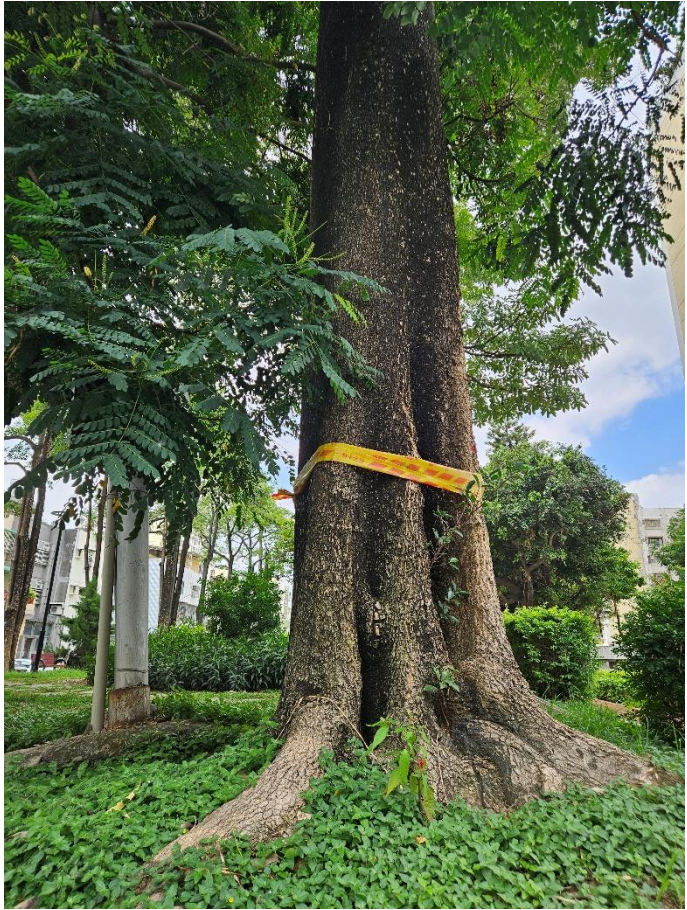
| 編號 14 | | |

| 編號 14 | | |
|---|---|---|
| | | <p>移除原因：</p> <p>阻礙公園周邊人行道設施、影響電線恐有公安疑慮及里長建議。</p> <p>不補植原因：</p> <p>配合公園設施之改善整地，補植恐影響新設之相關設施且腹地不足，故擬不補植。</p> |

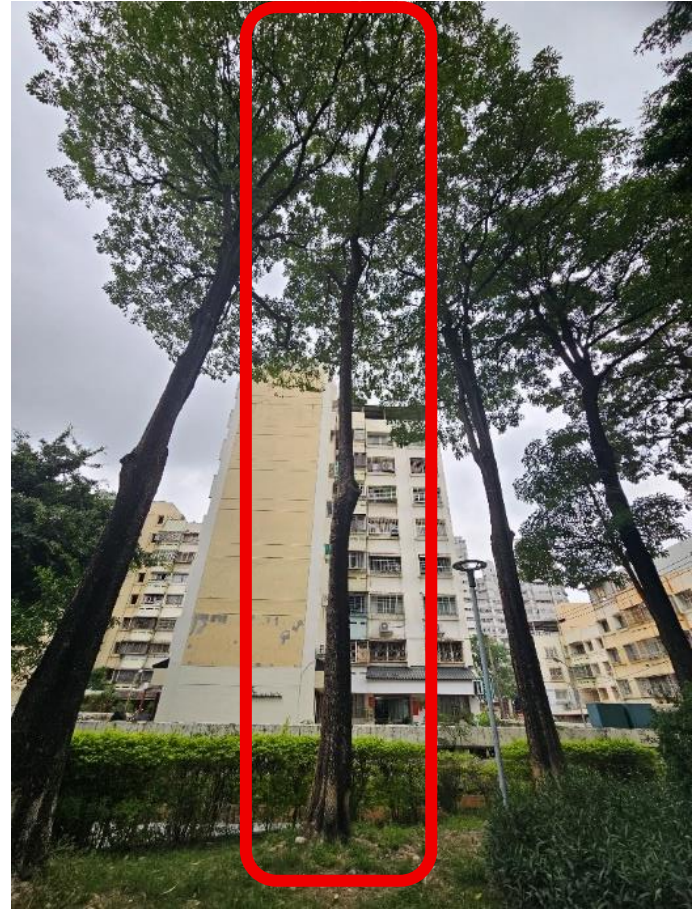
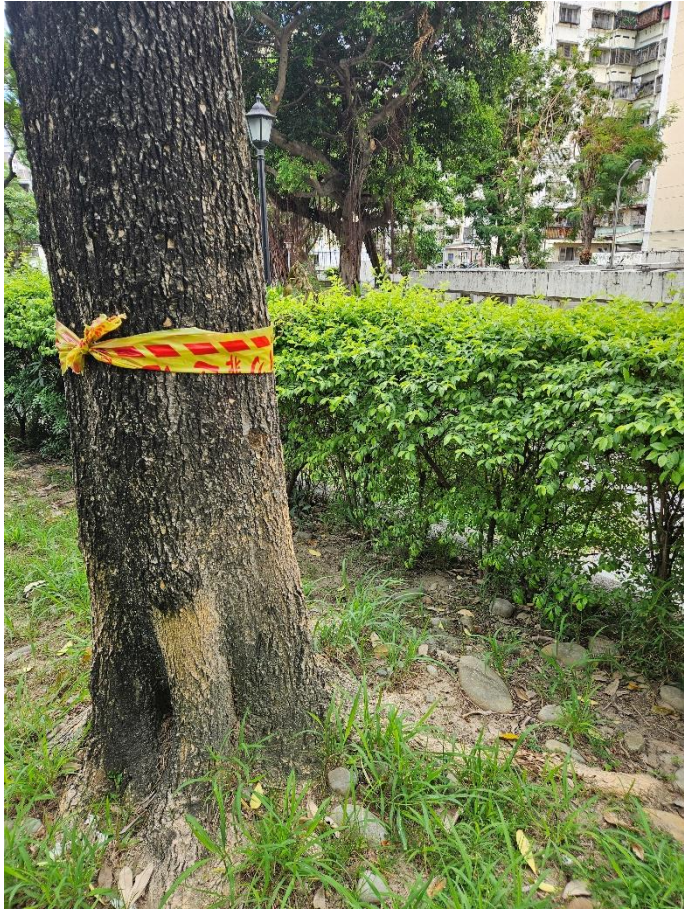
| 編號 15 | | |

| 編號 15 | | |
|---|---|---|
| | | <p>移除原因：<br/>影響公園內設施施作及里長建議</p> <p>不補植原因：<br/>樹心距離既有設施僅 142 公分，上方樹冠重疊，補植後之根系恐破壞設施構造物且不易生長，且為黑板樹，故擬不補植。</p> |

| 審查意見 | 意見回覆 | 備註 |
|---|---|---|
| 9. 編號 15 照片樹木較多，請標示清楚移植樹木。 | 遵照辦理，已於遠照中圈選預計施作之樹木，詳 P. 16。 | |
