# 北屯區崇德國中 (旅順路一段/河北路二段/大連路二段)

6株樹木移除及補植計畫(V2)

臺中市養護工程處(北北屯工程隊)  
115年09月

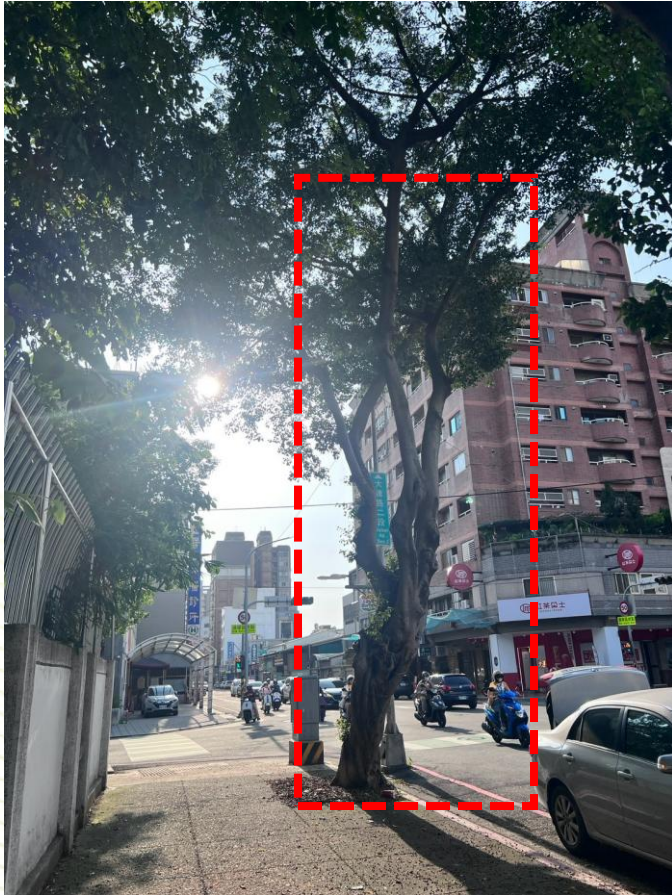
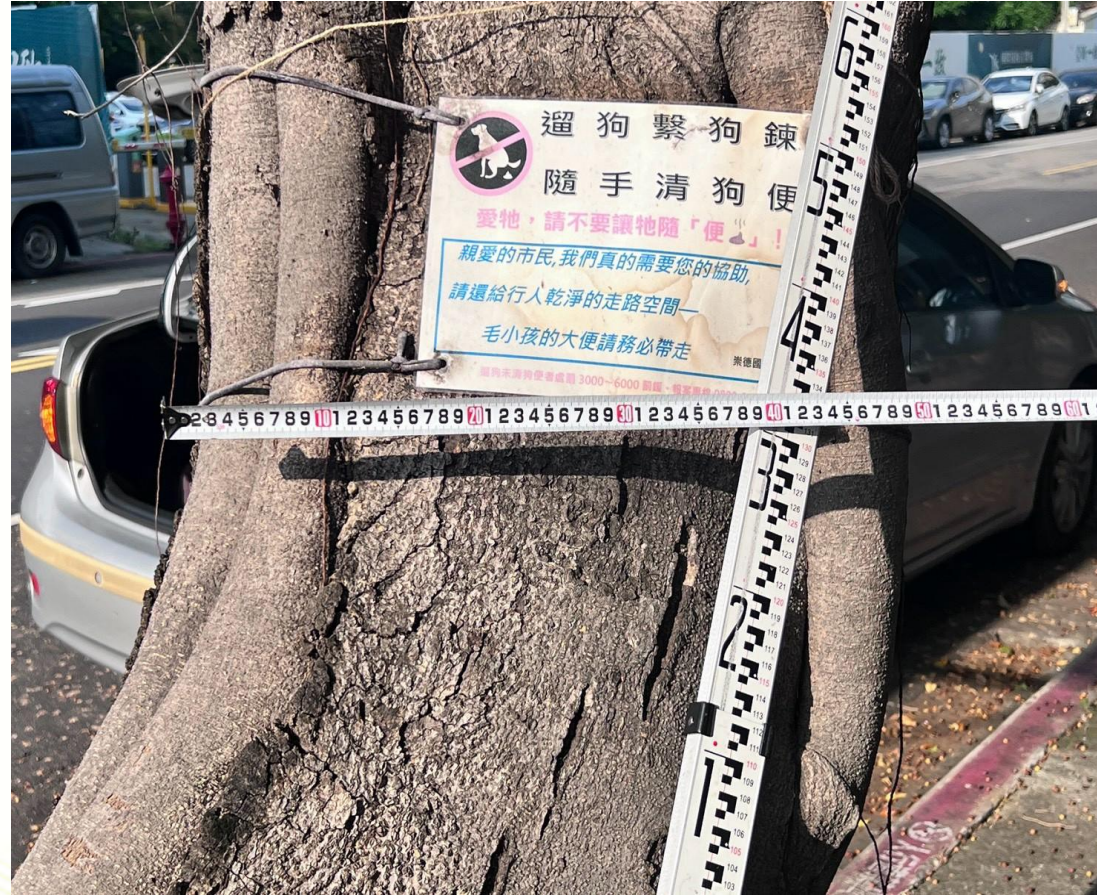
| 編號 | 樹種 | 樹籍身分證字號 | 胸徑(CM) | 米徑(CM) | 樹高(M) | 冠幅(M) | 健診意見 | 健診建議 |
|---|---|---|---|---|---|---|---|---|
| 01 | 榕樹 | 112TC_S04129 | 46 | 75 | 12 | 12 | 此樹根系枯死腐朽、主幹多處已中空腐朽嚴重、分支幹亦多處中空腐朽；建議移除且補植以降低危害風險。 | 移除且補植 |

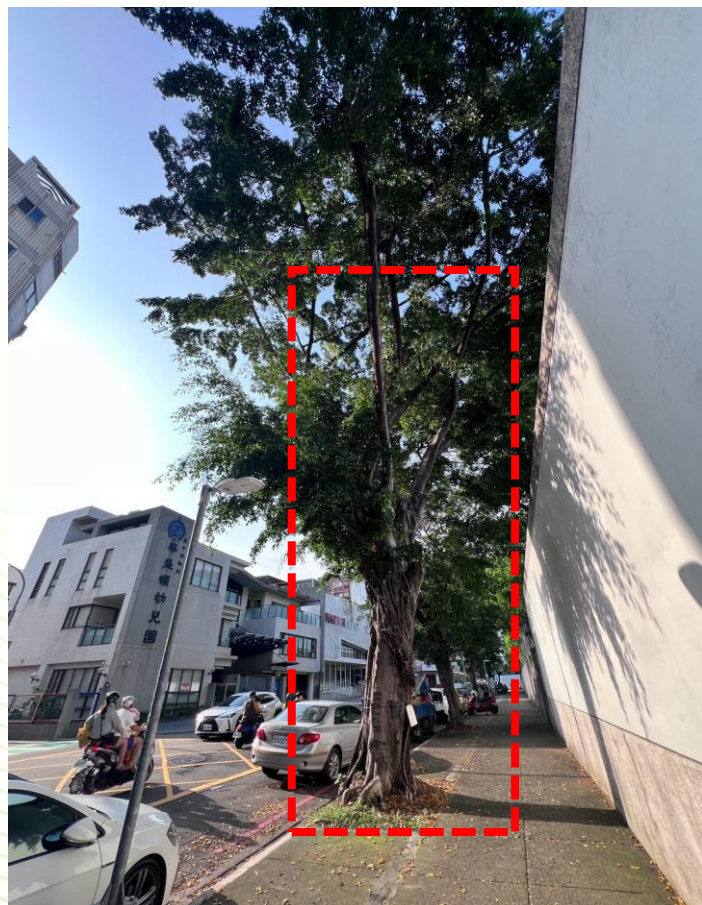
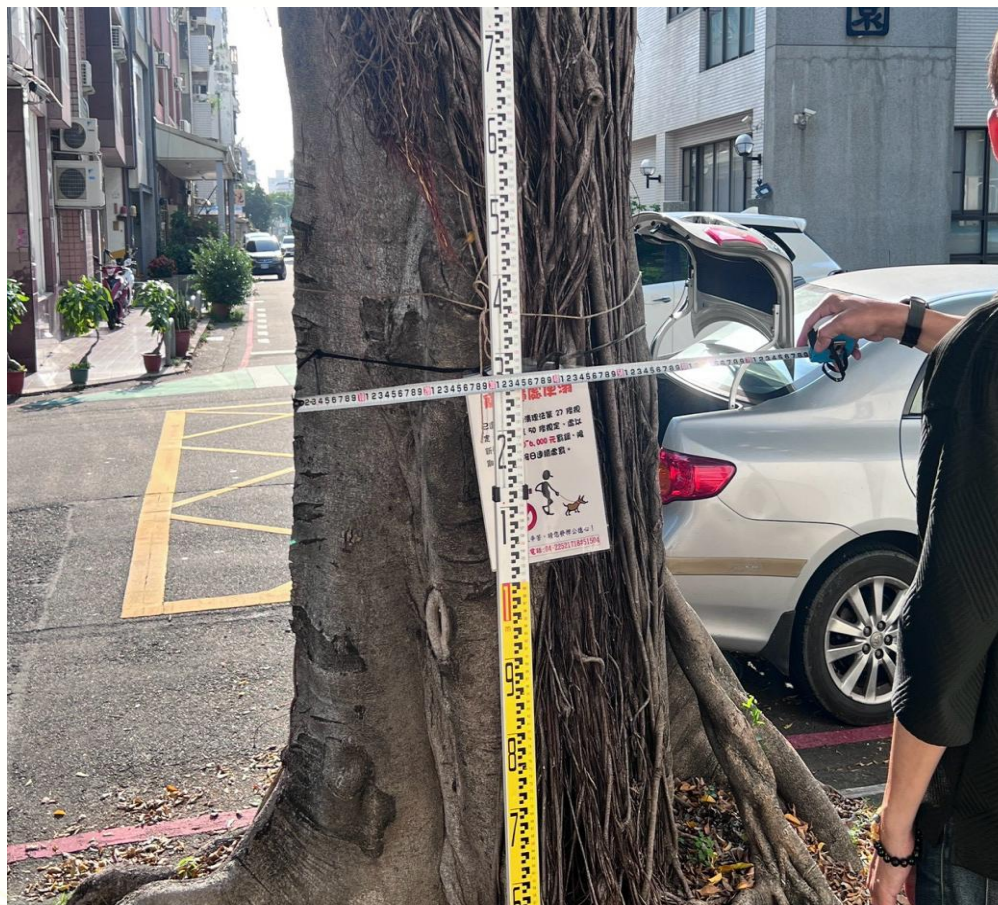
| 樹木健診紀錄 | | | | | | | | | |
|---|---|---|---|---|---|---|---|---|---|
| 主幹 | ① H1M42.5M 腐朽及凹洞嚴重<br>② H1.23M2M 主幹腐朽及凹洞嚴重<br>③ 根部腐朽 H1M42.5M 腐朽及凹洞嚴重 | | | | | | | | |

| 編號 | 樹種 | 樹籍身分證字號 | 胸徑(CM) | 米徑(CM) | 樹高(M) | 冠幅(M) | 健診意見 | 健診建議 |
|---|---|---|---|---|---|---|---|---|
| 06 | 榕樹 | 112TC_S04121 | 60 | 80 | 12 | 12 | 此樹根系中空腐朽、主幹多處已中空腐朽嚴重、分支幹亦多處腐朽；建議移除且補植以降低危害風險。 | 移除且補植 |

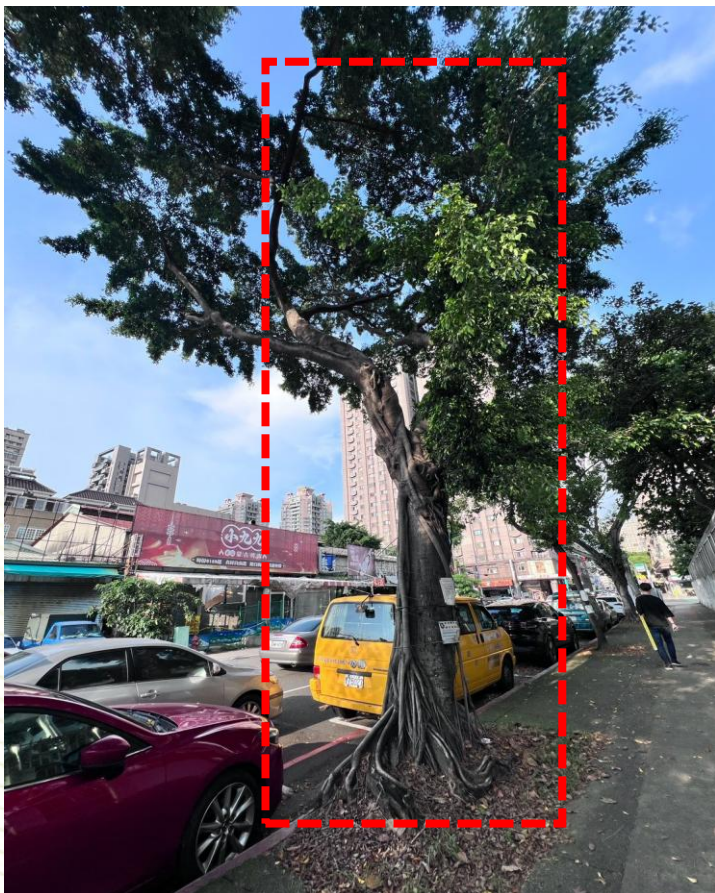
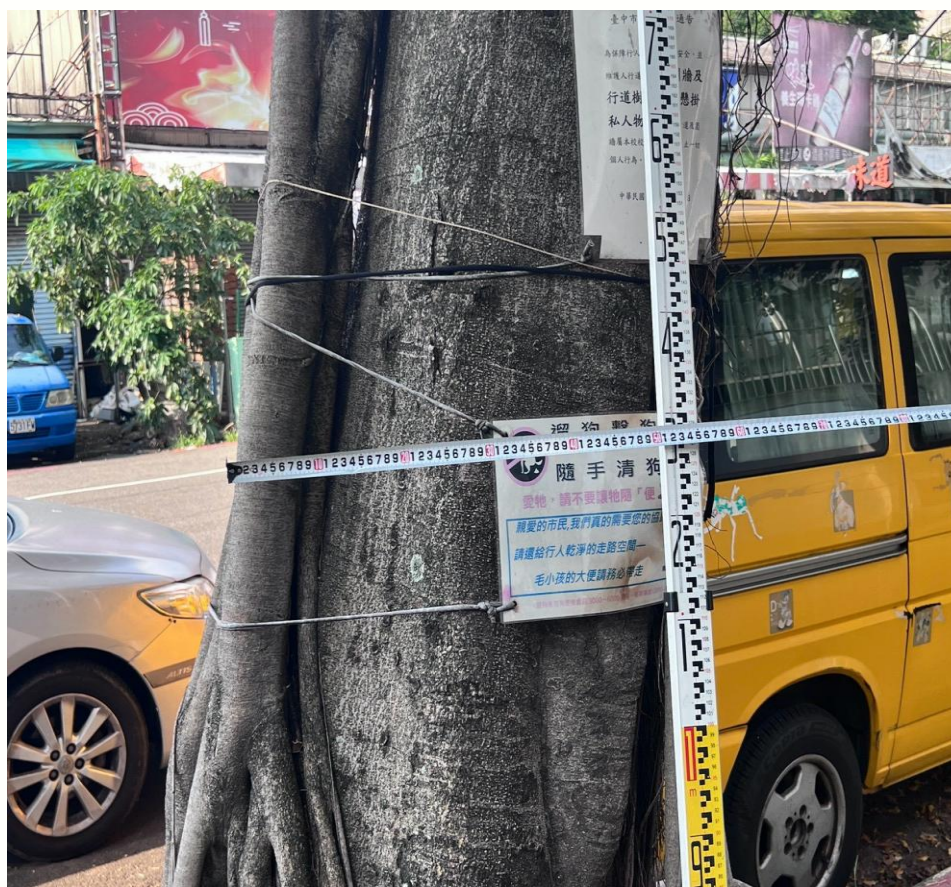
| 編號 | 樹種 | 樹籍身分證字號 | 胸徑 (CM) | 米徑 (CM) | 樹高 (M) | 冠幅 (M) | 健診意見 | 健診建議 |
|---|---|---|---|---|---|---|---|---|
| 07 | 榕樹 | 112TC_S04134 | 56 | 80 | 12 | 12 | 此樹根系枯死腐朽、主幹多處已腐朽、分支幹亦多處中空腐朽；建議移除且補植以降低危害風險。 | 移除且補植 |

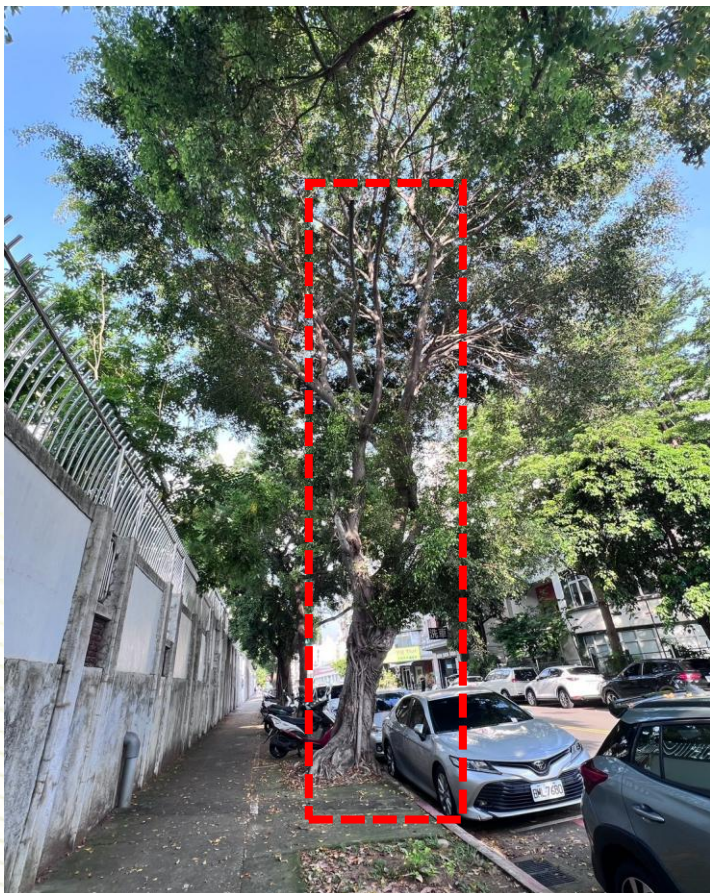
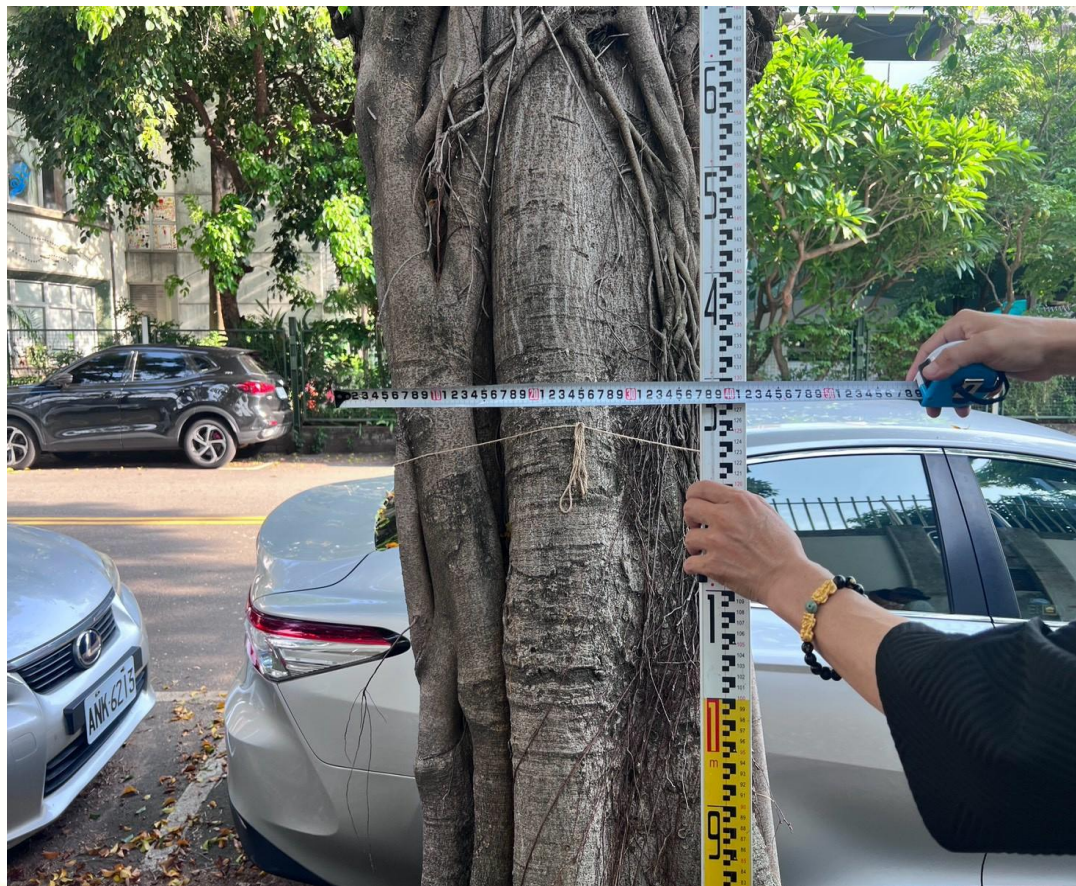
| 編號 | 樹種 | 樹籍身分證字號 | 胸徑(CM) | 米徑(CM) | 樹高(M) | 冠幅(M) | 健診意見 | 健診建議 |
|---|---|---|---|---|---|---|---|---|
| 09 | 榕樹 | 112TC_S04075 | 40 | 68 | 12 | 12 | 此樹根系枯死腐朽、主幹分岔處多腐朽裂損、分支幹亦多處腐朽；建議移除且補植以降低危害風險。 | 移除且補植 |

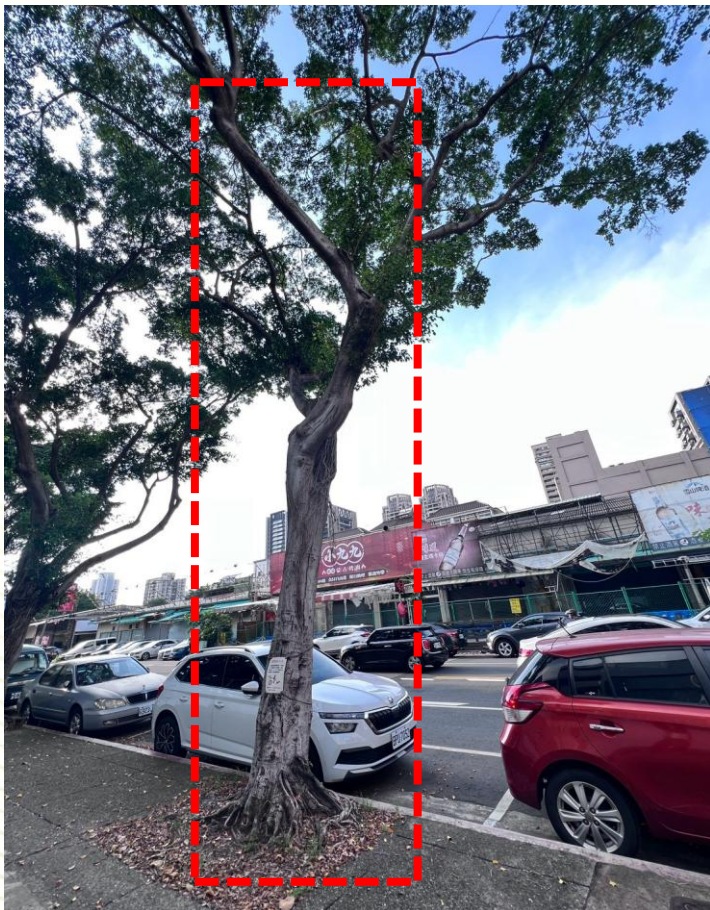
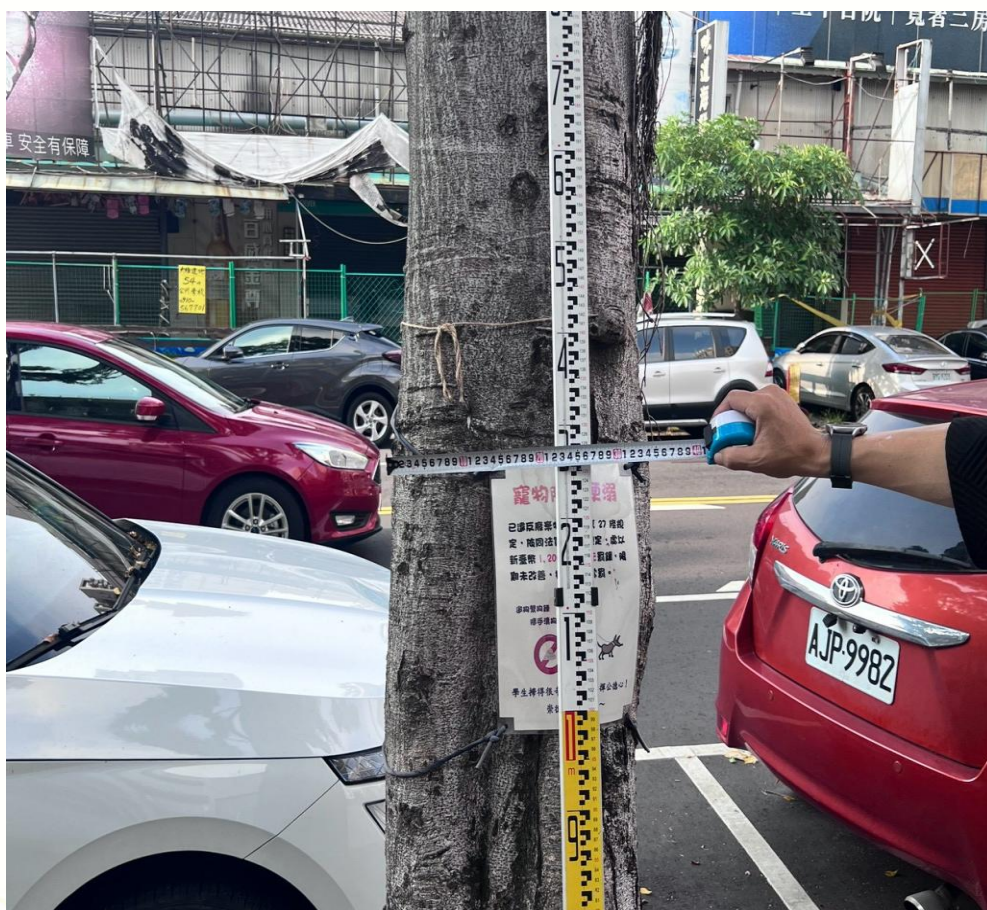
移除且補植 10

| 編號 | 樹種 | 樹籍身分證字號 | 胸徑 (CM) | 米徑 (CM) | 樹高 (M) | 冠幅 (M) | 健診意見 | 健診建議 |
|---|---|---|---|---|---|---|---|---|
| 10 | 榕樹 | 112TC_S04137 | 35 | 43 | 10 | 8 | 此樹根系枯死腐朽、主幹多處已腐朽、分支幹多凹洞及裂損；建議移除且補植以降低危害風險。 | 移除且補植 |

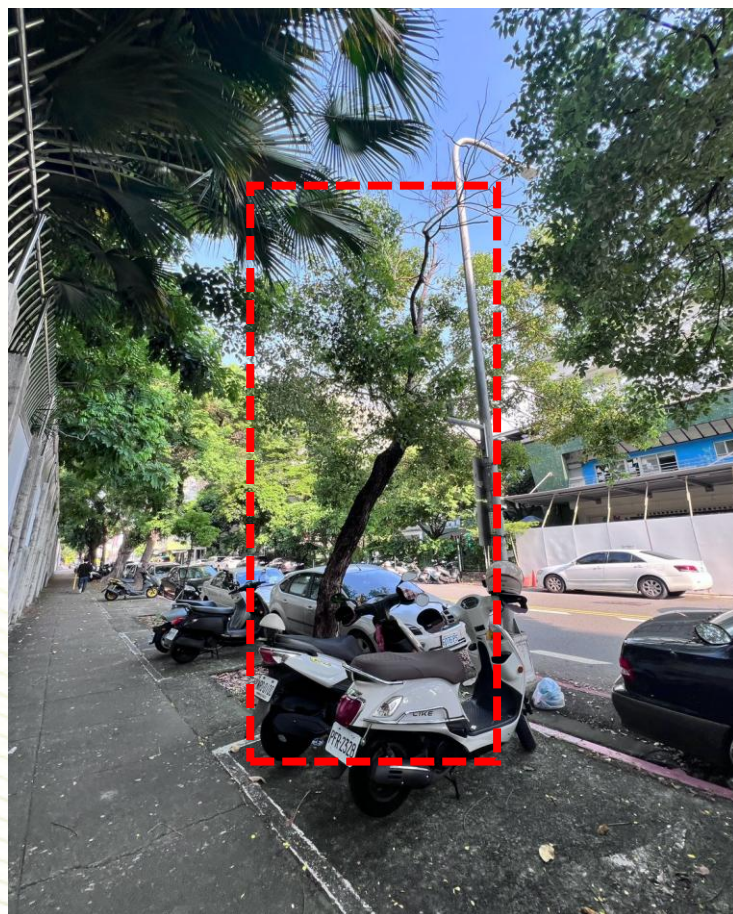
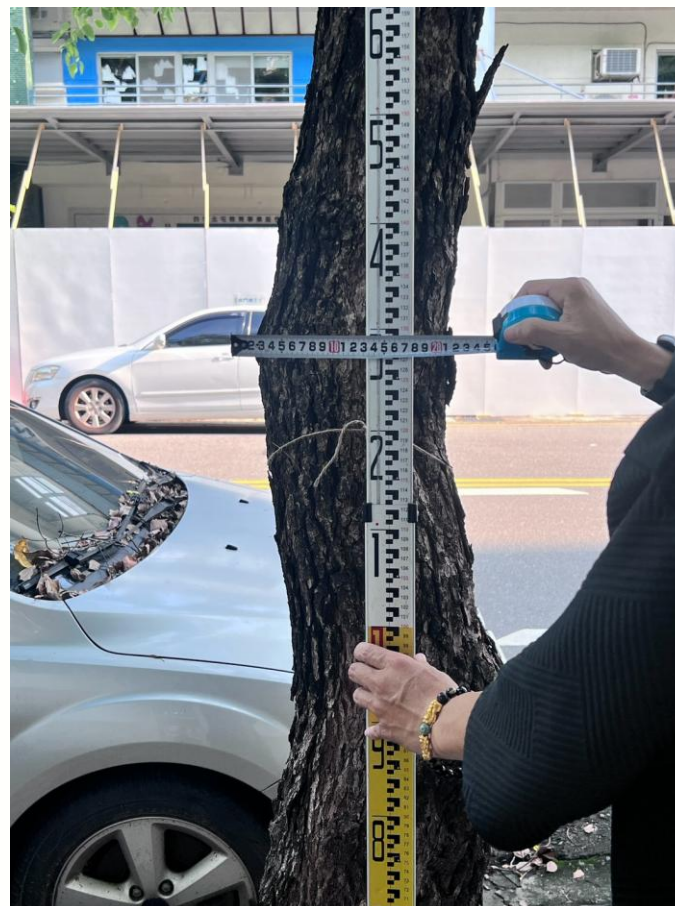
| 編號 | 樹種 | 樹籍身分證字號 | 胸徑(CM) | 米徑(CM) | 樹高(M) | 冠幅(M) | 健診意見 | 健診建議 |
|---|---|---|---|---|---|---|---|---|
| 11 | 樟樹 | 112TC_S04078 | 22 | 30 | 6 | 3 | 此樹根系腐朽、主幹多處已中空腐朽、分支幹亦多處腐朽；建議移除且補植以降低危害風險。 | 移除且補植 |
