**溫寮溪旁(甲后路至經國路)聯絡道路新闢工程**  
( 平面道路工區 1、堤防道路、平面道路工區 2、平面道路工區 4 )

施工前補充生態檢核初步成果

工程單位：臺中市政府新建工程處

生態檢核單位：逢甲大學水利發展中心

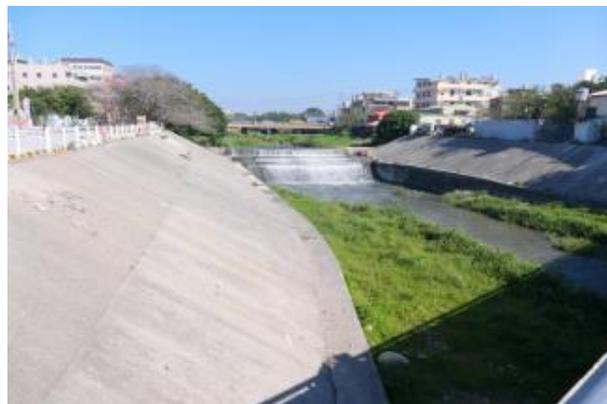
(c)濱溪帶橫向廊道阻斷情況

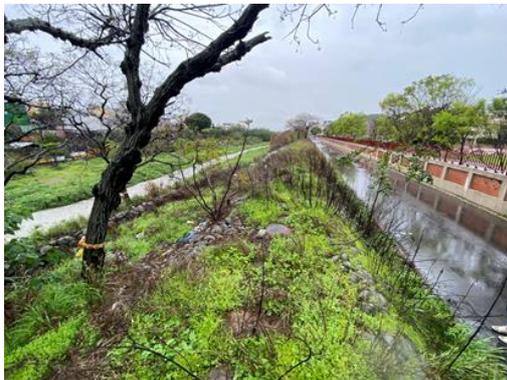
(c)既有砌石護岸上方其木與植被生長情況

1. 平面道路工區 1：工程區域大多為人為使用區域，故工區範圍皆屬人為干擾區。
2. 堤防道路：既有護岸雖為人工構造物，但部分護岸上方有喬木生長與植被覆蓋，可作為生物之棲息環境，故部分砌石護岸至濱溪帶列為中度敏感區域。既有道路與大甲高中為人為干擾區。
3. 平面道路工區 2：工區範圍現況主要為既有道路與裸露地，故主要為人為干擾區。
4. 平面道路工區 4：週邊環境主要為人為使用、既有道路與農地環境，故至主要為低度干擾~人為干擾環境。雖於靠近大東公園附近之農田，有發現珍貴稀有(II 級)保育類台灣八哥，但因鳥類具高度移動性，且周邊皆為相似之農田環境，故不將發現區域列為高度敏感區。由前述分析結果可知，局部區域工程之施做，應對台灣八哥之棲地與覓食區影響應有限，後續之相關生態友善措施，應朝施工過程之噪音對其可能之影響進行建議。

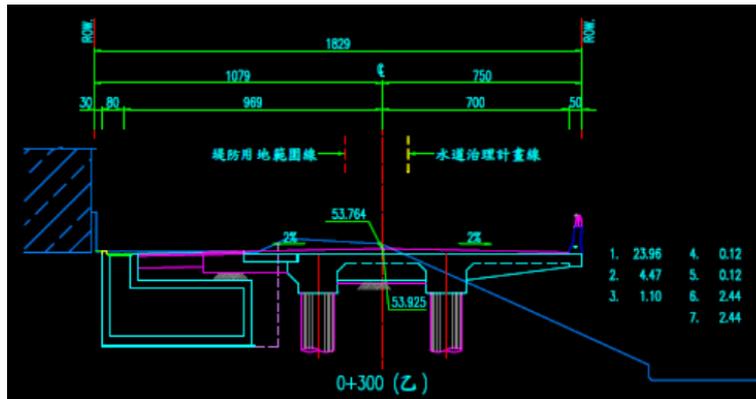
(b)靠近水尾橋路段(砌石護岸拆除)

本區段工程為既有道路之拓寬工程，靠近水尾橋之路段因需與既有道路高程銜接，故需拆除部分既有護岸。於靠近跨河段因需銜接橋樑故將道路路面高程拉高，並將橋墩架於既有護岸上。因此，此段工程對砌石護岸上的既有植被與環境有一定程度之影響，但因此區域鄰近道路，且位於人工構造物砌石護岸上，初步評估生態多樣性相對不高，主要的環境影響課題為既有喬木無法原地保留。

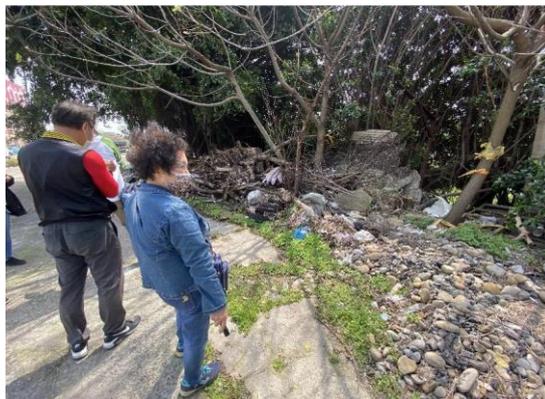
圖 21 平面道路工區 1 之喬木調查與盤點照片

因此，本工區之主要生態課題為既有喬木無法原地保留之問題。施工單位已另外委託專家完成本工區既有喬木之初步調查與盤點(樹種、樹徑、GPS 定位、初步健檢結果)，現場調查與盤點照片如圖 21 所示。根據施工單位所提供之喬木盤點資料，此工區內目前共有 7 株喬木，樹種分別為芒果樹、苦楝與構樹，位置如圖 20 所示。針對本工區主要的生態課題，研提對應的生態友善措施如表 2 所示。

工程影響之課題	生態友善措施建議																					
拓寬範圍內之既有喬木無法原地保留	<p><b>生態友善方式：補償</b></p> <p>1. 本工區既有喬木目前雖已完成初步盤點，但建議所有喬木皆須完成完整的 VTA 健檢資料建置，以作為後續各既有喬木是否需進行移植，以及移植後的健康度追蹤參考比較依據。</p>

<p>2. 建議需進行移植之喬木評估標準(3 項全部符合)如下：</p> <ol style="list-style-type: none"> <li>(1) 胸徑超過 30 cm 之喬木。</li> <li>(2) 評估為移樹後存活率高之樹種(非外來種)。</li> <li>(3) 經完整健檢(VTA)後樹況良好之喬木。</li> </ol> <p>3. 移植前需研擬完整的移樹計畫，並建議盡可能就近移植，避免長途運送造成喬木損傷。</p> <p>4. 建議由具足夠移樹經驗之移樹廠商協助進行既有喬木之移植工作，以增加喬木移植後的存活率。</p> <p>5. 移植後的喬木若有死亡，建議應補植相同數量之喬木，補植樹種以林務局建議的 106 種在地原生種為優先考量。</p>	評斷項目	損傷程度	分數	枝的生長	健康		枯損被害	下方有枯損		枝葉的茂密程度	全株均小葉		枝葉生長的均勻度	完全偏向		樹皮主幹	無損傷、無腐朽		VTA 總分		
評斷項目	損傷程度	分數																				
枝的生長	健康																					
枯損被害	下方有枯損																					
枝葉的茂密程度	全株均小葉																					
枝葉生長的均勻度	完全偏向																					
樹皮主幹	無損傷、無腐朽																					
VTA 總分																						
施工噪音與揚塵可能對周邊生態與居民造成影響	<p><b>生態友善方式：減輕</b></p> <p>1. 建議避免於晨昏時段野生動物活動旺盛期間施工，應於 8：00 至 17：00 時段施工為宜。</p>

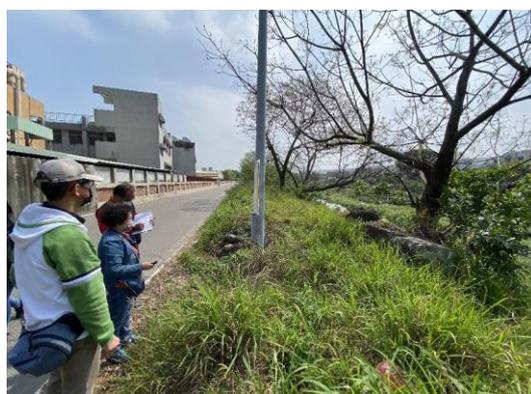
圖 22 平面道路工區 1 之喬木調查與盤點照片

因此，本工區主要生態課題之一為既有喬木無法原地保留之問題。施工單位已另外委託專家完成本工區既有喬木之初步調查與盤點(樹種、樹徑、GPS 定位、初步健檢結果)，現場調查與盤點照片如圖 22 所示。根據施工廠商所提供之喬木盤點資料，此工區內目前共有 53 株喬木，樹種分別為榕樹、苦楝、朴樹與構樹，位置如圖 23 所示。針對本工區主要的生態課題，研提對應的生態友善措施如表 4 所示。

工程影響之課題	生態友善措施建議																					
<p>拓寬範圍內之既有喬木無法原地保留。</p>	<p><b>生態友善方式：補償</b></p> <p>1. 本工區既有喬木目前雖已完成初步盤點，但建議所有喬木皆須完成完整的 VTA 健檢資料建置，以作為後續各既有喬木是否需進行移植，以及移植後的健康度追蹤參考比較依據。</p>

<p>2. 建議需進行移植之喬木評估標準(3 項全部符合)如下：            (1) 胸徑超過 30 cm 之喬木。            (2) 評估為移樹後存活率高之樹種(非外來種)。            (3) 經完整健檢(VTA)後樹況良好之喬木。</p> <p>3. 移植前需研擬完整的移樹計畫，並建議盡可能就近移植，避免長途運送造成喬木損傷。</p> <p>4. 建議由具足夠移樹經驗之移樹廠商協助進行既有喬木之移植工作，以增加喬木移植後的存活率。</p> <p>5. 移植後的喬木若有死亡，建議應補植相同數量之喬木，補植樹種以林務局建議的 106 種在地原生種為優先考量。</p>	評斷項目	損傷程度	分數	枝的生長	健康		枯損被害	下方有枯損		枝葉的茂密程度	全株均小葉		枝葉生長的均勻度	完全偏向		樹皮主幹	無損傷、無腐朽		VTA 總分		
評斷項目	損傷程度	分數																				
枝的生長	健康																					
枯損被害	下方有枯損																					
枝葉的茂密程度	全株均小葉																					
枝葉生長的均勻度	完全偏向																					
樹皮主幹	無損傷、無腐朽																					
VTA 總分																						
<p>拓寬工程影響既有砌石護岸上方與局部落墩處之棲地環境</p>	<p><b>生態友善方式：縮小</b></p> <p>1. 應盡可能縮小落墩處之施工範圍與施工便道範圍，以減少對周邊生態環境之影響。</p> <p><b>生態友善方式：減輕</b></p> <p>1. 施工便道建議應優先使用既有道路或裸露地環境，以干擾最少範圍為原則劃設，避免工程擾動施工邊界外之區域。</p> <p>2. 施工區域(含施工便道)應提前擾動，使動物離開該區域後再進行工程施做(含施工便道)。</p> <p>3. 建議應於本工區臨水面與自然環境間設置圍籬，降低野生動物誤入施工區域之機率。</p>																					
<p>施工噪音與揚塵可能對周邊生態與居民(大甲高中)造成影響</p>	<p><b>生態友善方式：減輕</b></p> <p>1. 建議避免於晨昏時段野生動物活動旺盛期間施工，應於 8:00 至 17:00 時段施工為宜。</p> <p>2. 建議可評估施設隔音牆，減少施工過程或完工後噪音對大甲高中師生的影響。</p> <p>3. 施工區域與周邊自然環境間應設置圍籬，降低野生動物誤入施工區域之機率。</p> <p>4. 施工車輛運行易產生揚塵，建議針對施工道路進行灑水或其他方式降低揚塵量。</p>

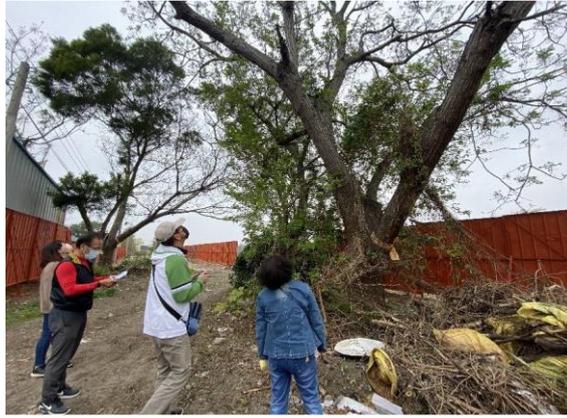
圖 25 平面道路工區 2 之喬木調查與盤點照片

因此，本工區之主要生態課題為既有喬木無法原地保留之問題。施工單位已另外委託專家完成本工區既有喬木之初步調查與盤點(樹種、樹徑、GPS 定位、初步健檢結果)，現場調查與盤點照片如圖 25 所示。根據施工廠商所提供之喬木盤點資料，此工區內目前共有 11 株喬木，樹種分別為榕樹、苦楝、桑樹、烏臼、構樹與相思樹，位置如圖 24 所示。針對本工區主要的生態課題，研提對應的生態友善措施如表 6 所示。

工程影響之課題	生態友善措施建議																					
拓寬範圍內之既有喬木無法原地保留。	<p><b>生態友善方式：補償</b></p> <p>1. 本工區既有喬木目前雖已完成初步盤點，但建議所有喬木皆須完成完整的 VTA 健檢資料建置，以作為後續各既有喬木是否需進行移植，以及移植後的健康度追蹤參考比較依據。</p>

<p>2. 建議需進行移植之喬木評估標準(3 項全部符合)如下：                      (4) 胸徑超過 30 cm 之喬木。                      (5) 評估為移樹後存活率高之樹種(非外來種)。                      (6) 經完整健檢(VTA)後樹況良好之喬木。</p> <p>3. 移植前需研擬完整的移樹計畫，並建議盡可能就近移植，避免長途運送造成喬木損傷。</p> <p>4. 建議由具足夠移樹經驗之移樹廠商協助進行既有喬木之移植工作，以增加喬木移植後的存活率。</p> <p>5. 移植後的喬木若有死亡，建議應補植相同數量之喬木，補植樹種以林務局建議的 106 種在地原生種為優先考量。</p>	評斷項目	損傷程度	分數	枝的生長	健康		枯損被害	下方有枯損		枝葉的茂密程度	全株均小葉		枝葉生長的均勻度	完全偏向		樹皮主幹	無損傷、無腐朽		VTA 總分		
評斷項目	損傷程度	分數																				
枝的生長	健康																					
枯損被害	下方有枯損																					
枝葉的茂密程度	全株均小葉																					
枝葉生長的均勻度	完全偏向																					
樹皮主幹	無損傷、無腐朽																					
VTA 總分																						
施工噪音與揚塵可能對周邊生態造成影響	<p><b>生態友善方式：減輕</b></p> <p>1. 建議避免於晨昏時段野生動物活動旺盛期間施工，應於 8:00 至 17:00 時段施工為宜。</p> <p>2. 施工區域與周邊自然環境間應設置圍籬，降低野生動物誤入施工區域之機率。</p> <p>3. 施工車輛運行易產生揚塵，建議針對施工道路進行灑水或其他方式降低揚塵量。</p>

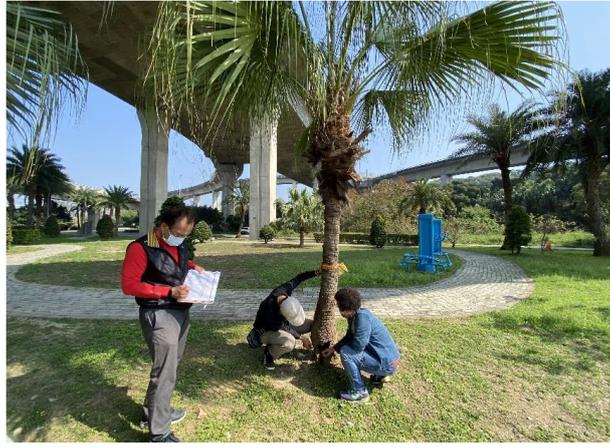
圖 27 平面道路工區 4 之喬木調查與盤點照片

因此，本工區之主要生態課題應為經過區域既有喬木無法原地保留，經過水域之施工可能造成之影響，以及施工過程對周邊生態環境之影響三部分。施工單位已另外委託專家完成本工區既有喬木之初步調查與盤點(樹種、樹徑、GPS 定位、初步健檢結果)，現場調查與盤點照片如圖 27 所示。根據施工單位所提供之喬木盤點資料，此工區內目前有超過 100 株喬木，樹種分別為掌葉蘋婆、落羽松、中東海棗、銀紐樹、蒲葵、羅漢松、木麻黃、紫薇、黃肉樹等，但大多為在地居民人為栽種與大東公園之綠化喬木，後續可再評估是否具移植價值。本工區現況喬木之位置如圖 24 所示。針對本工區主要的生態課題，研提對應的生態友善措施如表 8 所示。

工程影響之課題	生態友善措施建議																					
拓寬範圍內之既有喬木無法原地保留。	<p><b>生態友善方式：補償</b></p> <p>1. 本工區既有喬木目前雖已完成初步盤點，但建議所有喬木皆須完成完整的 VTA 健檢資料建置，以作為後續各既有喬木是否需進行移植，以及移植後的健康度追蹤參考比較依據。</p>

<p>2. 建議需進行移植之喬木評估標準(3 項全部符合)如下：</p> <p>(4) 胸徑超過 30 cm 之喬木。</p> <p>(5) 評估為移樹後存活率高之樹種(非外來種)。</p> <p>(6) 經完整健檢(VTA)後樹況良好之喬木。</p> <p><small>*若為人為種植之喬木，可再評估是否具移植價值與必要性。</small></p> <p>3. 移植前需研擬完整的移樹計畫，並建議盡可能就近移植，避免長途運送造成喬木損傷。</p> <p>4. 建議由具足夠移樹經驗之移樹廠商協助進行既有喬木之移植工作，以增加喬木移植後的存活率。</p> <p>5. 移植後的喬木若有死亡，建議應補植相同數量之喬木，補植樹種以林務局建議的 106 種在地原生種為優先考量。</p>	評斷項目	損傷程度	分數	枝的生長	健康		枯損被害	下方有枯損		枝葉的茂密程度	全株均小葉		枝葉生長的均勻度	完全偏向		樹皮主幹	無損傷、無腐朽		VTA 總分		
評斷項目	損傷程度	分數																				
枝的生長	健康																					
枯損被害	下方有枯損																					
枝葉的茂密程度	全株均小葉																					
枝葉生長的均勻度	完全偏向																					
樹皮主幹	無損傷、無腐朽																					
VTA 總分
