溫寮溪旁(甲后路至經國路)聯絡道路新闢工程
(平面道路工區 1、堤防道路、平面道路工區 2、平面道路工區 4)

施工前補充生態檢核階段成果

工程單位：臺中市新建工程處

2022 年 5 月

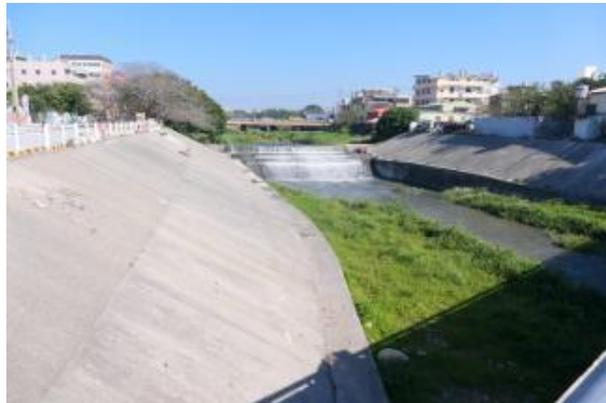
(c)濱溪帶橫向廊道阻斷情況

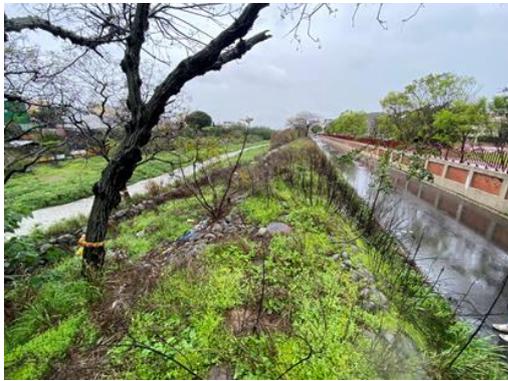
(c)既有砌石護岸上方其木與植被生長情況

1. 平面道路工區 1：工程區域大多為人為使用區域，故工區範圍皆屬人為干擾區。
2. 堤防道路段：既有護岸雖為人工構造物，但部分護岸上方有喬木生長與植被覆蓋，可作為生物之棲息環境，故部分砌石護岸至濱溪帶列為中度敏感區域。既有道路與大甲高中為人為干擾區。
3. 平面道路工區 2：工區範圍現況主要為既有道路與裸露地，故主要為人為干擾區。但工區末端(銜接平面道路工區 3)鄰近既有林帶，且有天然溝渠經過，環境相對天然，因此畫為高度敏感區。
4. 平面道路工區 4：週邊環境主要為人為使用、既有道路與農地環境，故至主要為低度干擾～人為干擾環境。但高速公路下方植生茂密，且既有道路旁有鐵網阻隔人為活動進入，使該區成為不易受人為干擾的棲地環境，故畫為高度敏感區。雖於靠近大東公園附近之農田，有發現珍貴稀有(II 級)保育類台灣八哥，但因鳥類具高度移動性，且周邊皆為相似之農田環境，故不將發現區域列為高度敏感區。由前述分析結果可知，局部區域工程之施做，應對台灣八哥之棲地與覓食區影響應有限，後續之相關生態友善措施，應朝施工過程之噪音對其可能之影響進行建議。

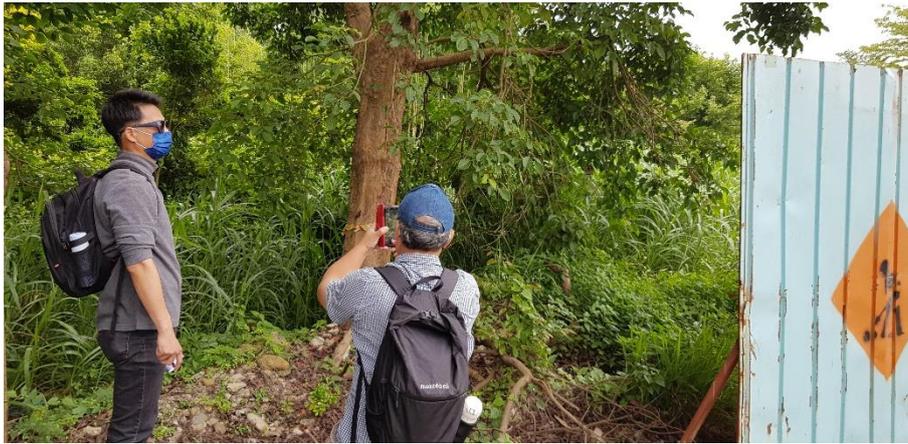
此區段工區之現況環境主要為既有道路與幾乎無植被的裸露地(如圖 10 與圖 11 所示)。工程範圍並無涉及堤防改建與濱溪帶。但工區末端(銜接平面道路工區 3)鄰近且穿越部分既有林帶，有一溝渠(生態廊道)經過，環境相對天然，如圖 11(d)所示。

(d)銜接平面道路工區 3 位置環境照

估擬定移樹計畫。並應評估考量盡可能迴避對工區末端既有喬木、溝渠(生態廊道)之破壞與影響。若後續評估平面道路工區 3 路線(是否調整)及施做方式(是否架高)無法變動，迴避對此區域之破壞與影響，建議至少應維持既有溝渠(生態廊道)連續性不可阻斷，還有施工過程與完工後，皆不可將施工過程之廢污水或道路排水排入溝渠影響既有水質環境。

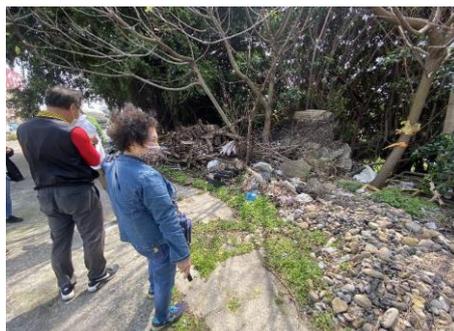
圖 21 平面道路工區 1 之喬木調查與盤點照片

由目前的工區環境現況與生態調查結果可知，此區段現況環境主要為既有道路與人為使用區域，無重要棲地需進行迴避或保育。動物部分，本次調查與資料盤點並無發現重要關注物種。植物部分，除既有喬木需再透過更完整的評估是否進行移植外，其餘植物也並未發現重要保全對象。因此，本工區之主要生態課題為既有喬木無法原地保留之問題。施工單位已另外委託專家完成本工區既有喬木之初步調查與盤點(樹種、樹徑、GPS 定位、初步健檢結果)，現場調查與盤點照片如圖 21 所示。根據施工單位所提供之喬木盤點資料，此工區內目前共有 7 株喬木，樹種分別為芒果樹、苦楝與構樹，位置如圖 20 所示。針對本工區主要的生態課題，研提對應的生態友善(保育)措施如表 2 所示。

工程影響之課題	生態友善(保育)措施建議																					
拓寬範圍內之既有喬木無法原地保留	<p>生態友善方式：補償</p> <ol style="list-style-type: none"> 1. 本工區既有喬木目前雖已完成初步盤點，若因規劃設計方案無法迴避須進行喬木移植或移除，建議工區內所有喬木，皆需依據<u>市府核定之移植計畫書</u>，進行工區內所有喬木之移植或移除。 2. 移植後的喬木若有死亡，建議應補植相同數量之喬木，補植樹種以林務局建議的 106 種在地原生種為優先考量。 3. 對評估後移除之喬木，建議評估進行移除數量一定比例(初步建議 30%)之喬木數量補植(樹種以林務局建議的 106 種在地原生種為優先考量)，補償因工程移除損失之喬木固碳量 (可作為本工程之生態友善亮點措施)。 <p>建議既有喬木移植標準與移植計畫書應包含下列資訊：</p> <ol style="list-style-type: none"> 1. 建議工區既有喬木若符合下列標準(3 項皆符合)，應進行移植： <ol style="list-style-type: none"> (1) 胸徑超過 30 cm 之喬木。 (2) 評估為移樹後存活率高之樹種(非外來種)。 (3) 經完整健檢(VTA)後樹況良好之喬木。

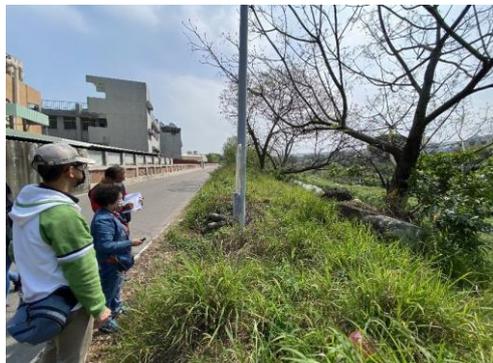
圖 22 平面道路工區 1 之喬木調查與盤點照片

因此，本工區主要生態課題之一為既有喬木無法原地保留之問題。施工單位已另外委託專家完成本工區既有喬木之初步調查與盤點(樹種、樹徑、GPS 定位、初步健檢結果)，現場調查與盤點照片如圖 22 所示。根據施工廠商所提供之喬木盤點資料，此工區內目前共有 53 株喬木，樹種分別為榕樹、苦楝、朴樹與構樹，位置如圖 23 所示。針對本工區主要的生態課題，研提對應的生態友善(保育)措施如表 4 所示。

工程影響之課題	生態友善(保育)措施建議																					
<p>拓寬範圍內之既有喬木無法原地保留。</p>	<p>生態友善方式：補償</p> <ol style="list-style-type: none"> 1. 本工區既有喬木目前雖已完成初步盤點，若因規劃設計方案無法迴避須進行喬木移植或移除，建議工區內所有喬木，皆需依據<u>市府核定之移植計畫書</u>，進行工區內所有喬木之移植或移除。 2. 移植後的喬木若有死亡，建議應補植相同數量之喬木，補植樹種以林務局建議的 106 種在地原生種為優先考量。 3. 對評估後移除之喬木，建議評估進行移除數量一定比例(初步建議 30%)之喬木數量補植(樹種以林務局建議的 106 種在地原生種為優先考量)，補償因工程移除損失之喬木固碳量 (可作為本工程之生態友善亮點措施)。 <p>建議既有喬木移植標準與移植計畫書應包含下列資訊：</p> <ol style="list-style-type: none"> 1. 建議工區既有喬木若符合下列標準(3 項皆符合)，應進行移植： <ol style="list-style-type: none"> (1) 胸徑超過 30 cm 之喬木。 (2) 評估為移樹後存活率高之樹種(非外來種)。 (3) 經完整健檢(VTA)後樹況良好之喬木。

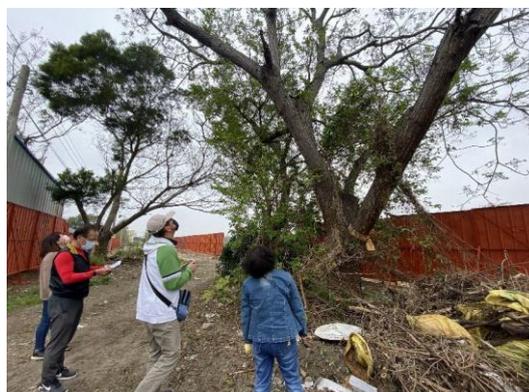
圖 25 平面道路工區 2 之喬木調查與盤點照片

植物部分，除既有喬木需再透過更完整的評估是否進行移植外，其餘植物也並未發現重要保全對象。因此，本工區之主要生態課題為工區末端(銜接平面道路工區 3)鄰近既有林帶環境相對敏感，以及工區內之既有喬木皆無法原地保留之問題。施工單位已另外委託專家完成本工區既有喬木之初步調查與盤點(樹種、樹徑、GPS 定位、初步健檢結果)，現場調查與盤點照片如圖 25 所示。根據施工廠商所提供之喬木盤點資料，此工區內目前共有 11 株喬木，樹種分別為榕樹、苦楝、桑樹、烏臼、構樹與相思樹，位置如圖 24 所示。

因此，針對此工區末端(銜接平面道路工區 3)鄰近既有林帶環境相對敏感，以及工區內既有喬木接無法原地保留的兩個主要生態課題，建議所有既有喬木皆須透過完整的喬木健檢評

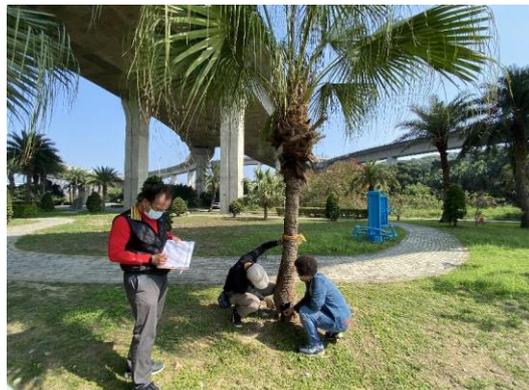
圖 26 平面道路工區 4 之喬木調查與盤點照片

喬木部分，施工單位已另外委託專家完成本工區既有喬木之初步調查與盤點(樹種、樹徑、GPS 定位、初步健檢結果)，現場調查與盤點照片如圖 26 所示。根據施工單位所提供之喬木盤點資料，此工區內目前有超過 100 株喬木，樹種分別為掌葉蘋婆、落羽松、中東海棗、銀紐樹、蒲葵、羅漢松、木麻黃、紫薇、黃肉樹等(現況喬木之位置如圖 27 所示)，但大多為在地居民人為栽種與大東公園之綠化喬木，後續可再評估是否具移植價值。建議所有既有喬木皆須透過完整的喬木健檢評估擬定移樹計畫，作為既有喬木後續移植或移除之參考依據。

工程影響之課題	生態友善(保育)措施建議																					
拓寬範圍內之既有喬木無法原地保留。	<p>生態友善方式：補償</p> <ol style="list-style-type: none"> 1. 本工區既有喬木目前雖已完成初步盤點，若因規劃設計方案無法迴避須進行喬木移植或移除，建議工區內所有喬木，皆需依據<u>市府核定之移植計畫書</u>，進行工區內所有喬木之移植或移除。 2. 移植後的喬木若有死亡，建議應補植相同數量之喬木，補植樹種以林務局建議的 106 種在地原生種為優先考量。 3. 對評估後移除之喬木，建議評估進行移除數量一定比例(初步建議 30%)之喬木數量補植(樹種以林務局建議的 106 種在地原生種為優先考量)，補償因工程移除損失之喬木固碳量 (可作為本工程之生態友善亮點措施)。 <p>建議既有喬木移植標準與移植計畫書應包含下列資訊：</p> <ol style="list-style-type: none"> 1. 建議工區既有喬木若符合下列標準(3 項皆符合)，應進行移植： <ol style="list-style-type: none"> (1) 胸徑超過 30 cm 之喬木。 (2) 評估為移樹後存活率高之樹種(非外來種)。 (3) 經完整健檢(VTA)後樹況良好之喬木。

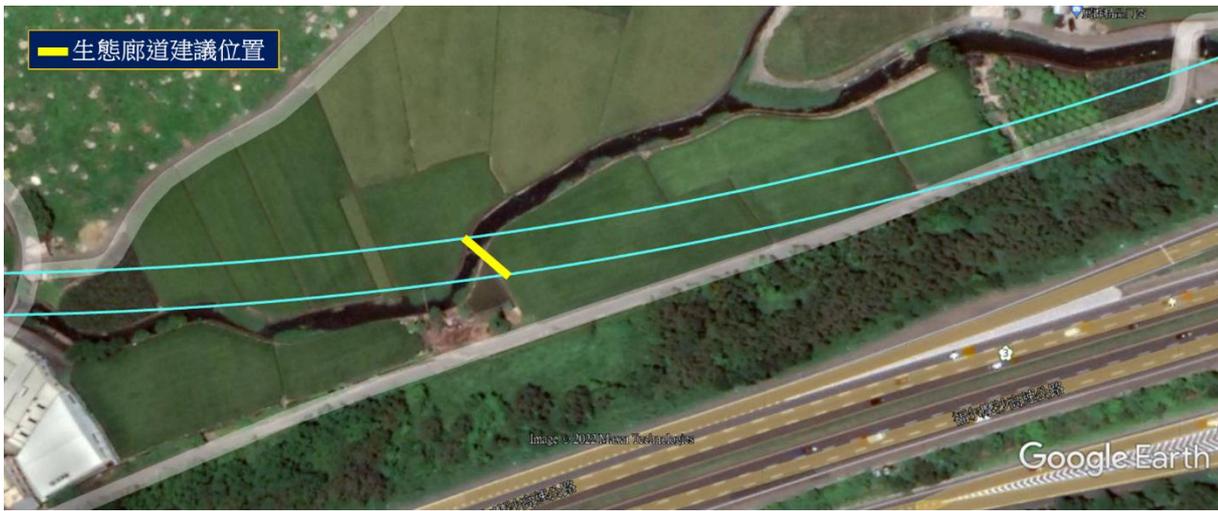
圖 28 建議路堤引道段規劃生態廊道之位置

施工過程對周邊生態環境之影響，主要為路堤引道段(新設道路)可能影響原有生態棲地的連續性。由於此區段鄰近石虎的重要棲地，因此也於民國 111 年 5 月 9 日邀請東海大學林良恭教授，至平面道路工區 4 進行生態保育措施、生態廊道設置位置、設置型式與自動相機架設位置討論確認。雖高速公路下方植生茂密，但既有道路旁有鐵網阻隔，不僅阻隔人為活動進入，也使該區之生態棲地與周邊農地有所阻隔。此外，既有渠道也完全阻斷兩岸之生態棲地連結。因此，建議於路堤引道段(新設道路)跨越渠道之位置(如圖 28 所示)，同時規劃設計一處之生態廊道，可優化原有被渠道阻斷之生態棲地。針對本工區主要的生態課題，研提對應的生態友善(保育)措施如表 8 所示。

工程影響之課題	生態友善(保育)措施建議
	5. 施工機具或材料皆不可堆置於需移植喬木之周邊，避免影響其生長。
施工過程若產生渾水排入渠道，會對水域環境造成影響	<p>生態友善方式：減輕</p> <p>1. 施工過程若有產生渾水，不可將產生之渾水直接排入渠道。需設置沉沙池或其他臨時性淨水設施，將產生之渾水進行泥砂沉澱，使濁度降低後，再將水抽排至河川，減少對水質與生態的影響。</p>
路堤引道段(新設道路)可能影響原有農地間之生態棲地的連續性	<p>生態友善方式：迴避</p> <p>1. 新建道路跨越之既有水路或溝渠，皆應維持既有水路通道之暢通與生態廊道連續性，不可阻斷。</p> <p>生態友善方式：縮小</p> <p>1. 因為新闢道路，建議應盡可能縮小施工範圍(含施工便道)，減少對周邊生態環境之影響。</p> <p>生態友善方式：減輕</p> <p>1. 施工區域應以干擾最少範圍為原則劃設，避免工程擾動施工邊界外之區域。</p> <p>2. 由於新設道路段(路堤引道段)可能影響原有農地間之生態棲地的連續性，建議施工期間於施工區域下方設置臨時生態廊道(設置位置如圖 28 所示)，以減輕施工期間對工區兩側棲地連續性之影響。廊道施設之相關建議如下：</p> <p>(1) 建議廊道高度至少要 1 米，才比較能發揮各物種皆可使用的功能。</p> <p>(2) 廊道兩側入口處的周遭保持有散生植被覆蓋，不要過度裸露。惟廊道兩側入口皆明亮直接可視對面，易使用動物(如：石虎)觀察。</p> <p>(3) 廊道採圓形或矩形型式皆可，管材材質不拘，但重點是需要於廊道下方進行一些布置(小樹枝、枯葉、小石頭及泥土)形成自然走徑，動物比較願意通行。</p> <p>生態友善方式：補償</p> <p>1. 施工期間所設置之生態廊道，可於施工後保留作為永久性之生態廊道，以補償被新設道路阻斷之橫向廊道連續性。</p>
施工噪音與揚塵可能對周邊生態與居民造成影響	<p>生態友善方式：減輕</p> <p>1. 施工期間嚴格禁止施工人員驚嚇、捕捉或傷害野生動物。</p> <p>2. 建議避免於晨昏時段野生動物活動旺盛期間施工，應於 8：00 至 17：00 時段施工為宜。</p> <p>3. 建議可評估施設隔音牆，減少施工過程或完工後噪音對周遭環境的影響。</p> <p>4. 施工車輛運行易產生揚塵，建議針對施工道路進行灑水或其他方式降低揚塵量。</p>
