**溫寮溪旁(甲后路至經國路)聯絡道路新闢工程
平面道路工區 3(1K+200~1K+734)自主檢查表**

照片記錄-平面道路工區 3-施工階段現場照片

橋樑工區 2(1K+734~2K+030)自主檢查表

照片記錄-橋樑工區 2(1K+734~2K+030)-施工階段現場照片

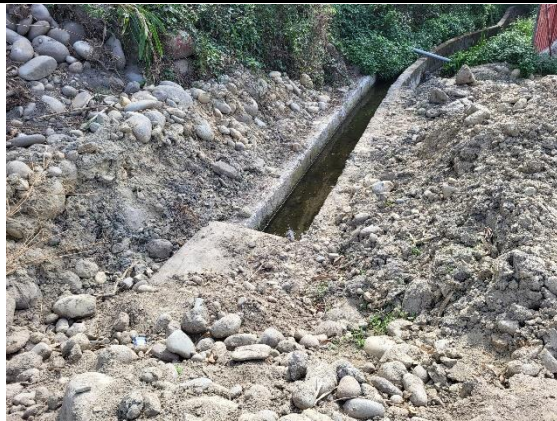
對應項次 4

上方加蓋鋼板避免損壞山邊灌溉溝渠

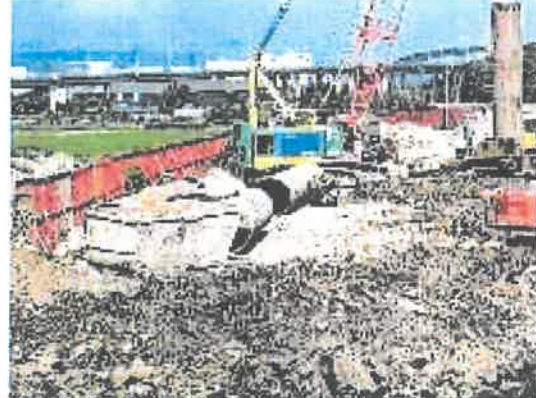
對應項次 10

10	[減輕]土方與材料暫置區是否確實堆置於施工影響範圍內之人為使用區域，避免使用施工影響範圍外之土地或破壞工區內既有植被區。	✓			工程材料確實堆置於人為使用區域。
	11	[迴避]跨越溫寮溪與外埔排水之施工構			✓	目前為開闢施工便

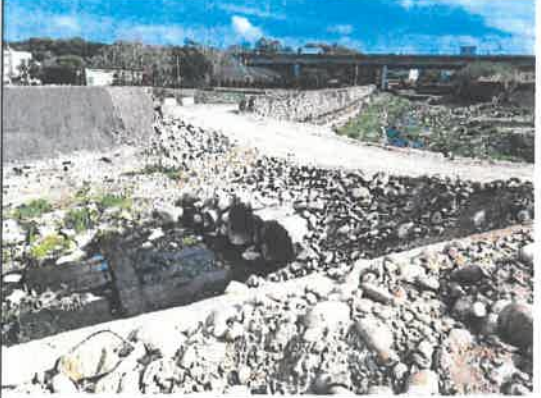
對應項次 11

台基礎設置時，重型機具是否無進入河道或渠道，影響水域棲地環境。			道與整地，故先施設臨時性結構，後續會進行構台架設(預計汛期前會架設完成)，於構台架設後即會將該臨時性土方與涵管清除。
12	[減輕] ARI 橋台施做時，是否設置鋼板樁或其他設施，避免邊坡施做橋台造成土砂崩落河道影響水域環境。		✓	非現階段執行項目。
13	[減輕] 橋梁下方與橋台 ARI 間是否有設置至少高度 1 米、寬度 1 米之動物通道。		✓	非現階段執行項目。
