溫寮溪旁(甲后路至經國路)聯絡道路新闢工程 平面道路工區 3(1K+200~1K+734)自主檢查表

| 工程名稱：溫寮溪旁(甲后路至經國路)聯絡道路新闢工程-平面道路工區 3 (1K+200~1K+734) | | | | | | |

溫寮溪旁(甲后路至經國路)聯絡道路新闢工程

橋樑工區 2(1K+734~2K+030)自主檢查表

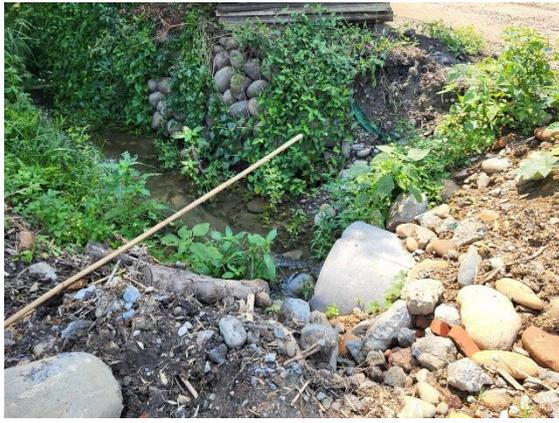
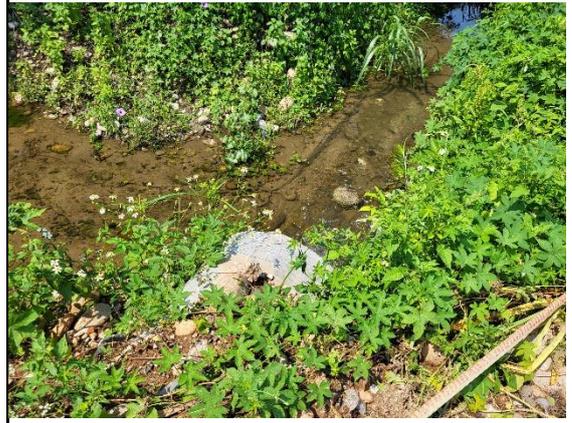
對應項次 3

| 工程名稱：溫寮溪旁(甲后路至經國路)聯絡道路新闢工程-平面道路工區 3 (1K+200~1K+734) | | | | | | |
|---|---|---|---|---|---|---|
| | 3 | [減輕]第 1 處(1+260.71)與第 2 處(1+370~1+430)跨橋處施工過程，是否有安置臨時性涵管，供機具或車輛從臨時性涵管上方跨越，避免影響水域棲地與水質。 | ✓ | | | 臨時性涵管已安置，避免影響水域棲地與水質。 |

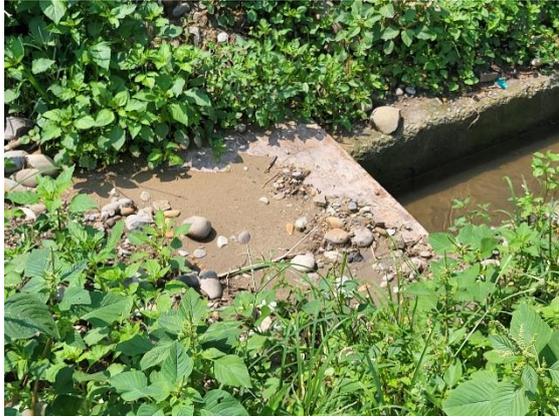
對應項次 4

| 工程名稱：溫寮溪旁(甲后路至經國路)聯絡道路新闢工程-平面道路工區 3 (1K+200~1K+734) | | | | | | |
|---|---|---|---|---|---|---|
| | 4 | [減輕]第 3 處(1+548.5~1+568.5)跨越灌溉溝渠處施工時，是否透過加蓋或其他方式，確實避免損壞既有山邊灌溉溝渠與邊坡。 | ✓ | | | 施工有盡量避開損壞既有邊坡，渠道上方加蓋鋼板避免損壞山邊灌溉溝渠，且設置引水管線避免原有水路斷流。臨農田側之邊坡也有盡量避免損壞。 |

上方加蓋鋼板避免損壞山邊灌溉溝渠

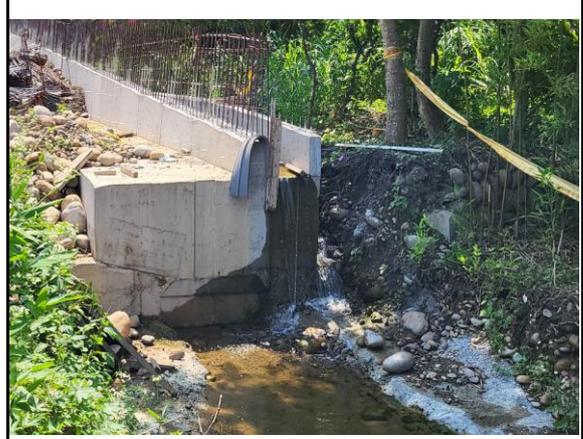
對應項次 5

| 工程名稱：溫寮溪旁(甲后路至經國路)聯絡道路新闢工程-平面道路工區 3 (1K+200~1K+734) | | | | | | |
|---|---|---|---|---|---|---|
| | 5 | [迴避]道路排水與既有灌溉溝渠是否確實採分離設計。 | ✓ | | | 道路排水與灌溉溝渠採分離設計。 |

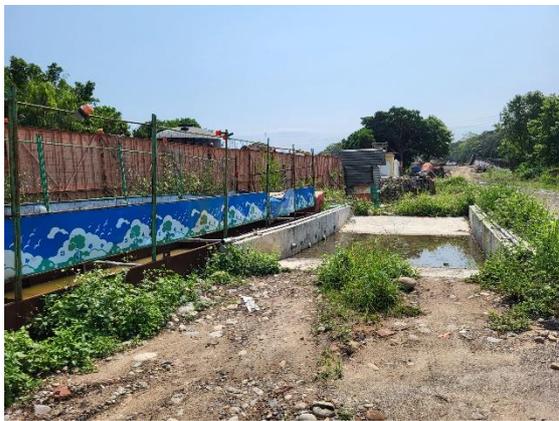
對應項次 6

| 工程名稱：溫寮溪旁(甲后路至經國路)聯絡道路新闢工程-平面道路工區 3 (1K+200~1K+734) | | | | | | |
|---|---|---|---|---|---|---|
| | 6 | [減輕]施工過程產生之渾水(含車輛清洗)是否有設置沉沙池或其他臨時性淨水設施，將產生渾水進行泥砂沉澱，使濁度降低後再抽排至既有溝渠或河川，減少對水質與水域環境的影響。 | ✓ | | | 已設置洗車沉澱池。 |

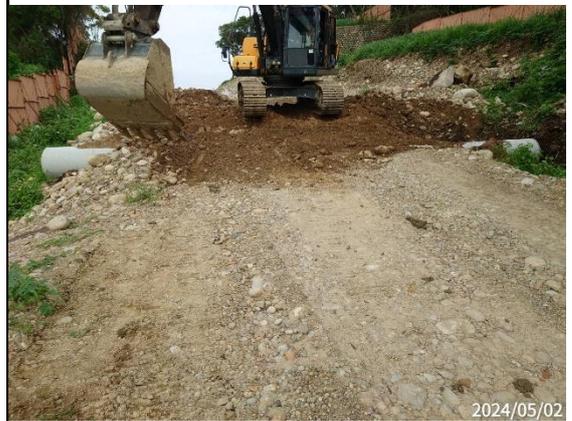
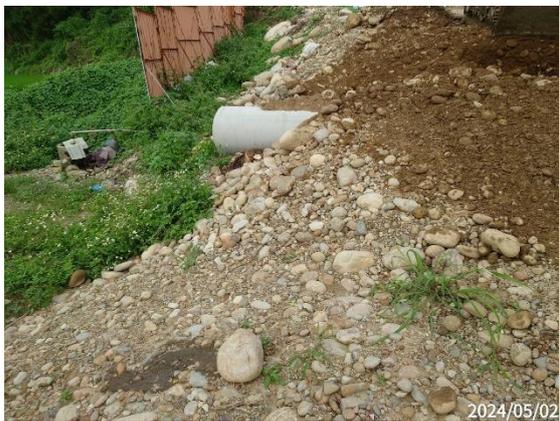
對應項次 7

| 工程名稱：溫寮溪旁(甲后路至經國路)聯絡道路新闢工程-平面道路工區 3 (1K+200~1K+734) | | | | | | |
|---|---|---|---|---|---|---|
| | 7 | [補償]施工期間於施工區域下方是否有設置臨時生態通道(規劃設置生態通道處)。 | ✓ | | | 臨時性生態通道已設置。 |

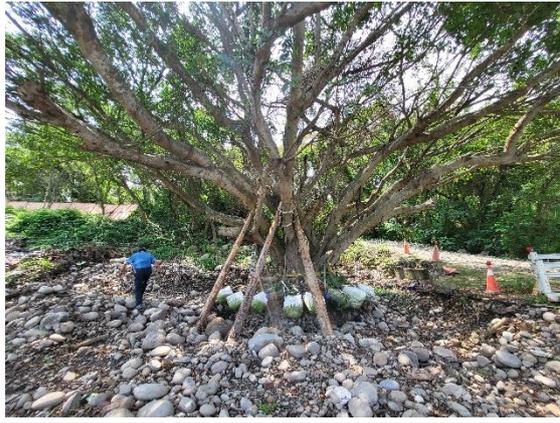
對應項次
15

| 15 | [補償]大榕樹是否就近移植。 | | | ✓ | 依據施工移植計畫書，大榕樹會就近移植，分別於 112/12 進行第 1 次斷根，113/2 月進行第 2 次斷根。113/04/29 現勘與樹木移植專家-廖秋成老師確認大榕樹斷根後已長出新細根狀況良好，近期會擇日移植。 |

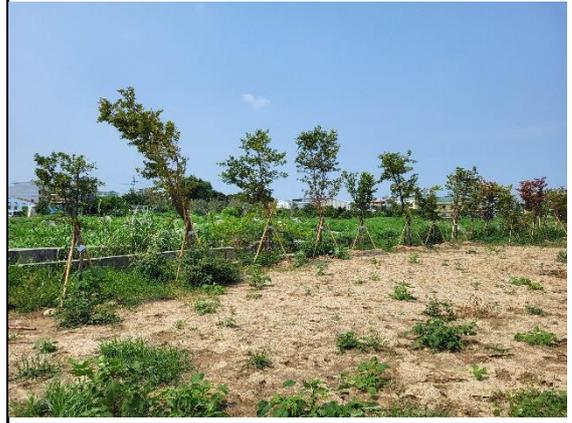
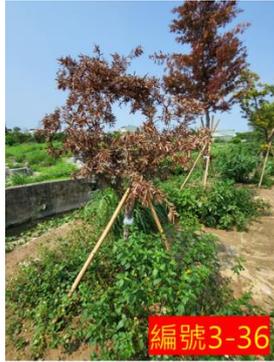
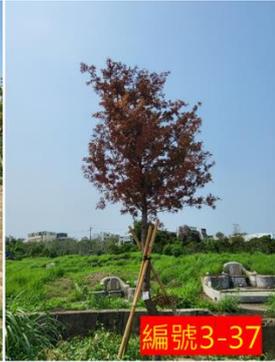
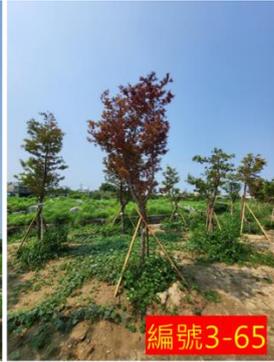
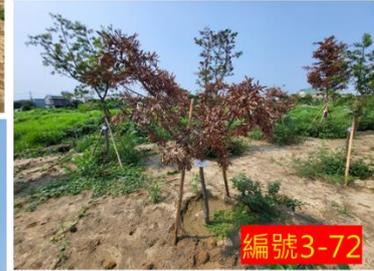
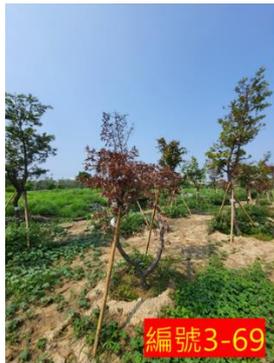
對應項次
16

| 16 | [補償]本工區所有移植喬木移植後是否存活良好。 | ✓ | | | 本工區於 112/12/15、28 共移植 42 棵羅漢松至潭子第三公墓。113/4/29 日現勘發現有 7 棵樹葉枯黃，其餘喬木現況存活良好，後續會持續追蹤。 |

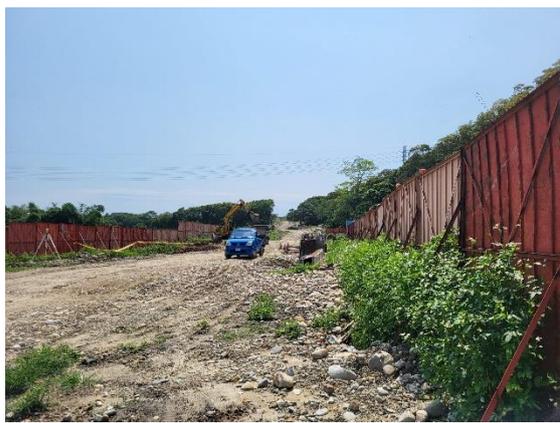
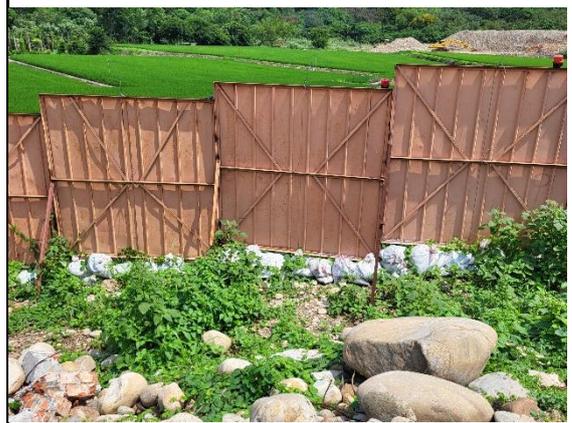
對應項次
17

| 17 | [減輕]施工過程工區周邊是否設置連續的設置甲種圍籬，確實避免彩鷓或其他野生動物進入工區。 | ✓ | | | 全區連續的甲種圍籬已全部完成。全線連續性圍籬施設。經 113/2/27 工作會議討論，因本區部分區域地形起伏較大，若施設甲種圍籬，需設置混泥土地基，可能對環境生態影響更大。為加速連續性圍籬設置，部分區段建議採 |

| | | | | | 用乙種圍籬，較具施設彈性，且可加快施設速度(不需施設地基)，但下方空隙會參考生態檢核團隊建議以沙包填補，確實避免動物從下方空隙進入工區。 |

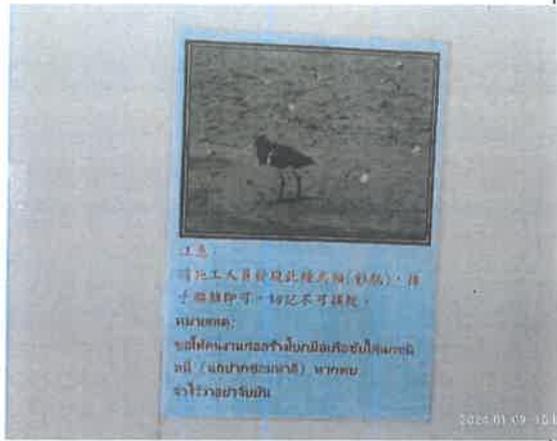
對應項次
18

| 18 | [減輕]完工後道路兩側是否設置 連續的防護網 (高速公路旁採用型式)，確實避免彩鷓或其他野生動物進入道路造成路殺。 | | | ✓ | 非現階段執行項目。但已有於工區張貼彩鷓照片，已提醒施工人員確實注意，若有發現彩鷓進入工區範圍，立即暫時停工並告知生態檢核團隊協助處理。 |

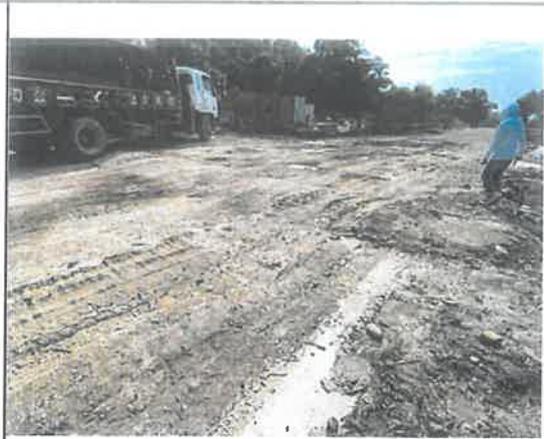
對應項次
19

| 19 | [減輕]施工便道是否設置減速丘降低施工車輛與機具行駛速度，降低誤入工區動物之路殺機率。 | ✓ | | | 已於施工區域設置減速丘(橫向土丘)，降低施工車輛與機具行駛速度。 |

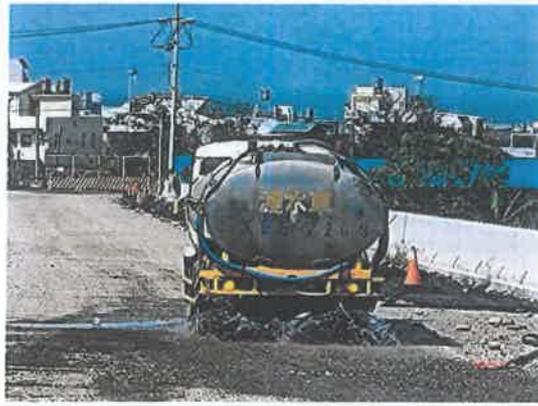
對應項次
22

| 22 | [減輕]是否有每日或定期針對施工道路與裸露地進行灑水或其他方式降低揚塵量。 | ✓ | | | 每日皆有定時灑水，降低揚塵。 |

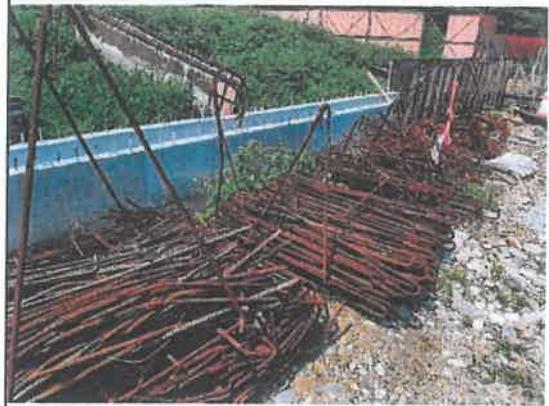
對應項次
24

| 24 | [減輕]土方與材料暫置區是否確實堆置於施工影響範圍內之人為使用區域，避免使用施工影響範圍外之土地或破壞工區內既有植被區。 | ✓ | | | |

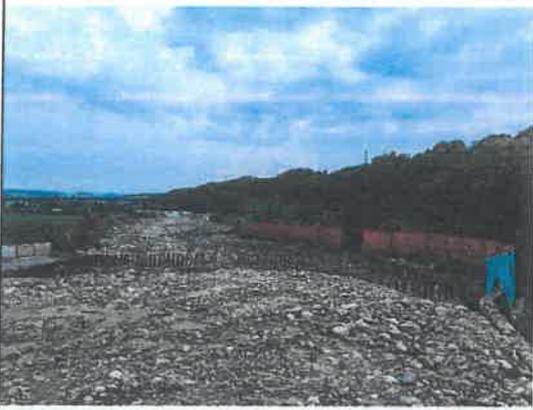
| 項次 | 檢查項目 | 執行結果 | | | 執行狀況陳述 |
|---|---|---|---|---|---|
| 1 | [減輕]施工過程工區周邊是否設置連續的設置甲種圍籬，確實避免野生動物進入工區。 | ✓ | | | 目前連續性甲種圍籬持續架設中，預計此工區之連續性甲種圍籬應可於5月中前完成架設。 |

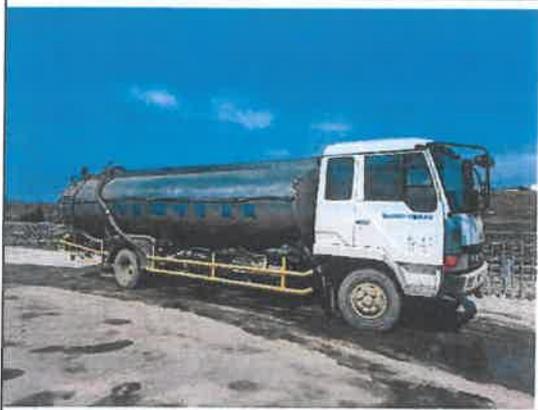
| 項次 | 檢查項目 | 執行結果 | | | 執行狀況陳述 |
|---|---|---|---|---|---|
| 6 | [減輕]是否有每日或定期針對施工道路與裸露地進行灑水或其他方式降低揚塵量。 | ✓ | | | 皆有定時灑水，降低揚塵 |

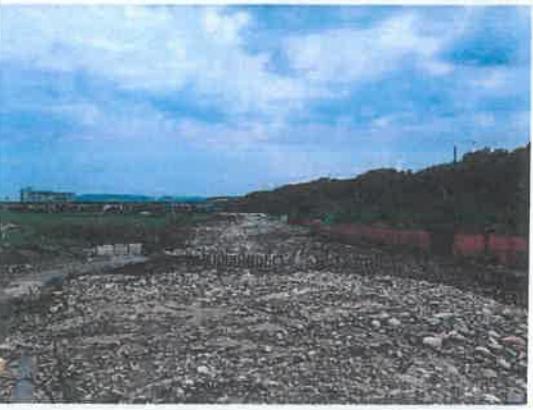
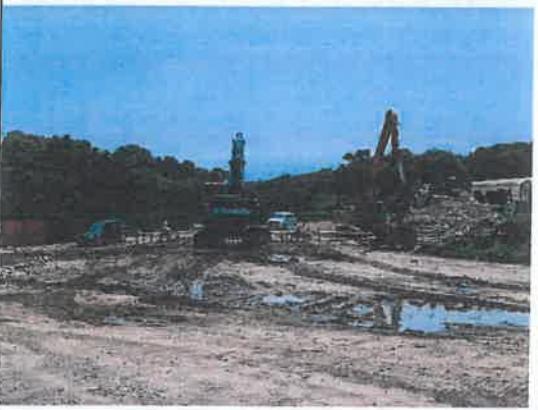
| 項次 | 檢查項目 | 執行結果 | | | 執行狀況陳述 |
|---|---|---|---|---|---|
| 8 | [減輕]施工過程產生之渾水(含車輛清洗)是否有設置沉沙池或其他臨時性淨水設施，將產生渾水進行泥砂沉澱，使濁度降低後再抽排至既有溝渠或河川，減少對水質與水域環境的影響。 | | | ✓ | 此工區目前主要為橋墩基礎開挖與鋼板樁打樁，無產生渾水排入溝渠或河川，故暫無設置沉沙池或其他臨時性淨水設施。 |

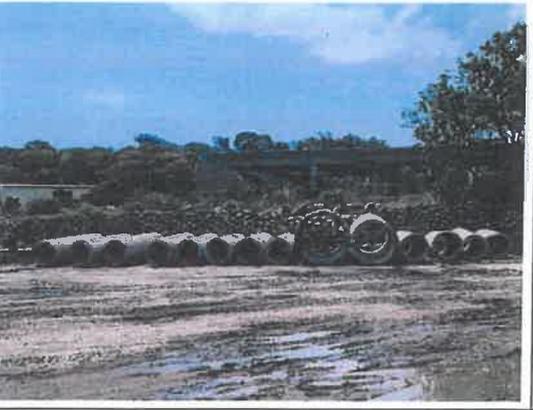
| 項次 | 檢查項目 | 執行結果 | | | 執行狀況陳述 |
|---|---|---|---|---|---|
| 10 | [減輕]土方與材料暫置區是否確實堆置於施工影響範圍內之人為使用區域，避免使用施工影響範圍外之土地或破壞工區內既有植被區。 | ✓ | | | 工程材料確實堆置於人為使用區域。 |

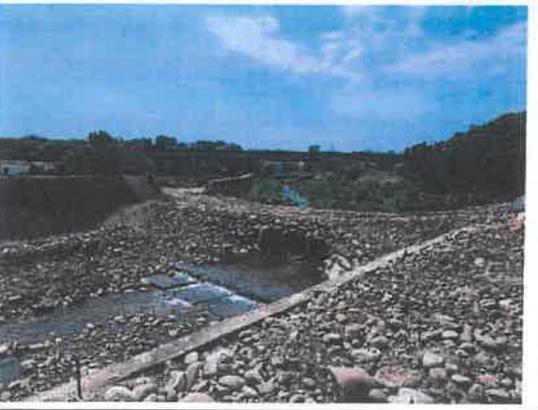
| 項次 | 檢查項目 | 執行結果 | | | 執行狀況陳述 |
|---|---|---|---|---|---|
| 11 | [迴避]跨越溫寮溪與外埔排水之施工構 | | | ✓ | 目前為開闢施工便 |

| | 台基礎設置時，重型機具是否無進入河道或渠道，影響水域棲地環境。 | | | 道與整地，故先施設臨時性結構，後續會進行構台架設(預計汛期前會架設完成)，於構台架設後即會將該臨時性土方與涵管清除。 |
