1K+620 大榕樹修枝現場監看作業人員廖副教授說明如下：

# 溫寮溪旁(甲后路至經國路)聯絡道路新闢工程

## 大榕樹(移植前)修剪前後對照

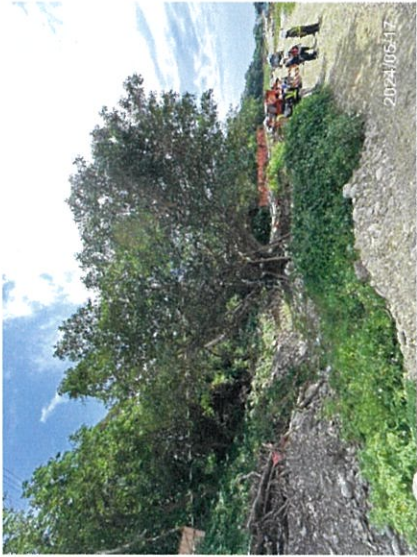
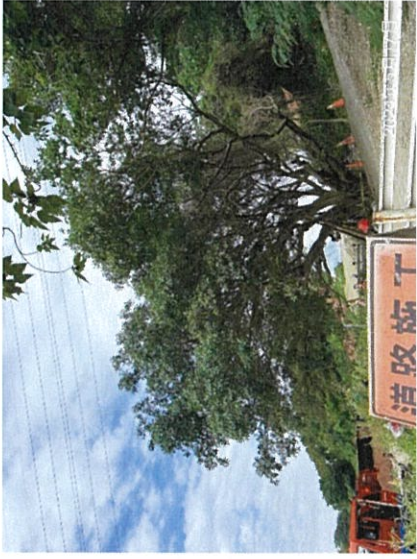
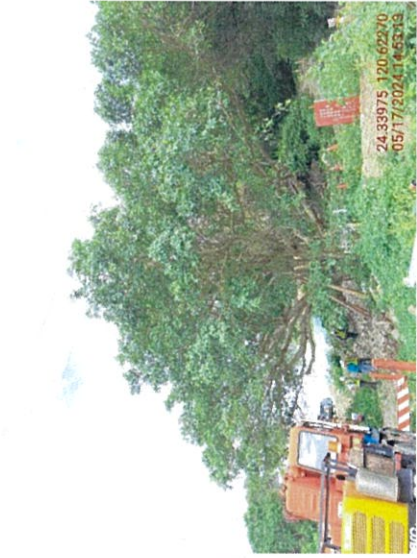
| 修剪前 | | | | 修剪後 |

最底下側枝被截短，為防止搬運過程因不平衡，左邊最底下側枝亦必須截短，以防斷折，所以為了整體美感與平衡，整棵樹必須作微修剪，趁移植之便，順便將枯枝、逆生枝、交叉枝、下垂枝、徒長枝、纏繞枝與不定枝修剪，以增加樹冠的通透性，降低風阻，以免颱風造成風倒，所以整體修剪成上窄下寬型，上窄下寬，讓四面八方能照射到陽光，移植後再稍微施加有機肥，因移植時作兩次斷根，根系恢復完整，老幹新根短時間之內，必綠意盎然，枝葉茂盛，祇要維護管理得當，應比往日更加美麗壯觀。

二. 修剪傷口均塗抹調製塗料(樹脂+硫酸銅合劑+色母顏

料)，使顏色與原樹幹接近。在傷口形成一層保護膜，防止腐朽菌入侵，日久即形成癒合組織將傷口包覆。
