## 施工階段生態保育措施自主檢查表

工程名稱：臺中大肚-彰化和美跨河橋梁新建工程

## 工程生態檢核施工階段照片及說明

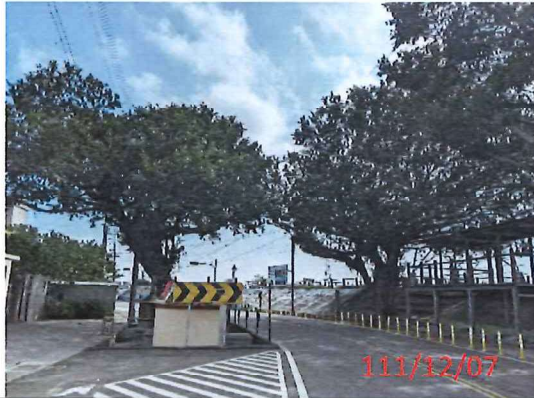
【施工前】

日期：111/12/07

說明：水流公伯廟保留榕樹

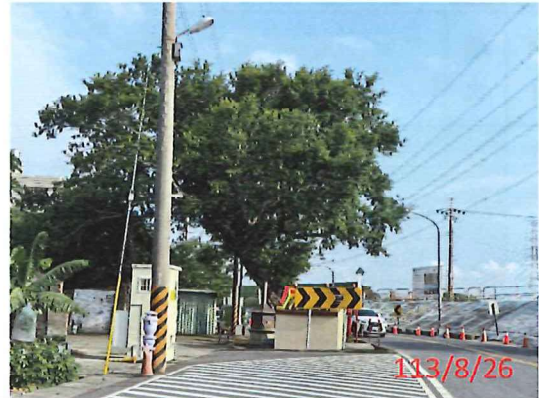
【施工階段】

| 項目 | 項次 | 檢查項目 | 執行結果 | | | | 執行狀況<br>陳述 |
|---|---|---|---|---|---|---|---|
| 生態保全對象 | 1 | 大樹保護：水流公伯廟的榕樹、土肉桂等3棵大樹為生態保全對象，工程須迴避予以保留。大樹之根系上；材料搬運、機具運作避免傷及保留大樹之枝幹。 | V | | | | 3 棵大樹位於工區邊緣，現況未使用到該區域 |

日期：113/8/26

說明：水流公伯廟保留榕樹現況

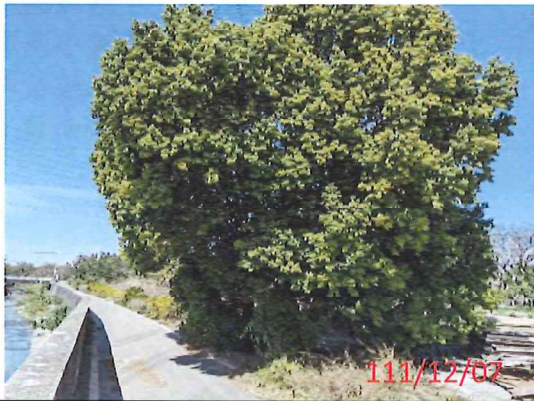
【施工前】

日期：111/12/07

說明：保留土肉桂 2 棵

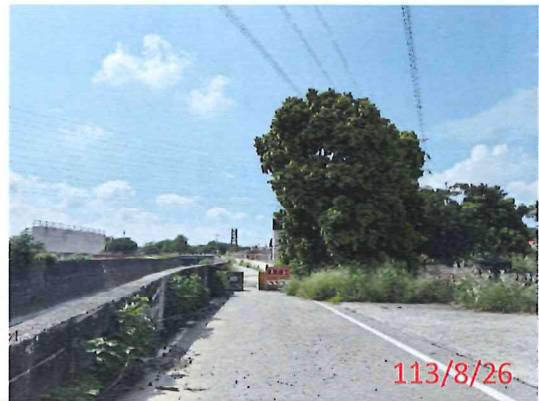
【施工階段】

日期：113/8/26

說明：土肉桂 2 棵，112 年底疑似地主請公所修剪，依 112 年 12 月 27 日生態會勘紀錄追蹤其後續生長狀況，目前生長態勢良好。

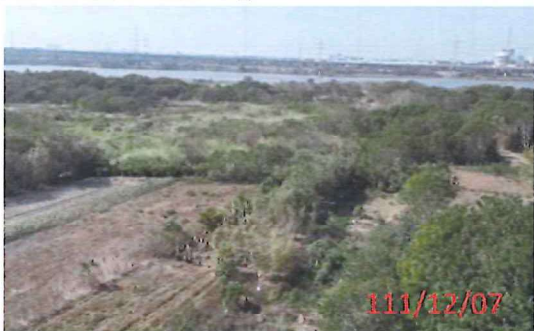
【施工前現地照片】

日期：111/12/07

說明：施工前周邊環境樣貌

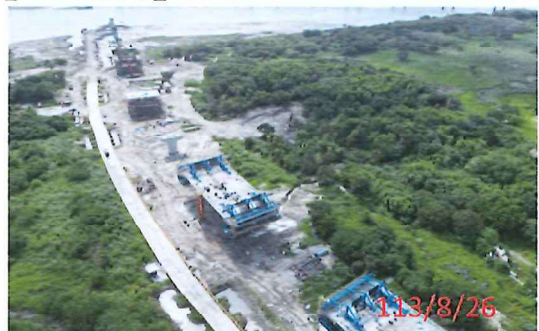
【施工便道】

| 項目 | 項次 | 檢查項目 | 執行結果 | | | | 執行狀況<br>陳述 |
|---|---|---|---|---|---|---|---|
| 生態友善措施 | 2 | 縮小-固定施工動線保留灘地植被：預先規劃施工便道及棧橋，縮小高灘地植被移除的面積，保留的高灘地範圍，嚴格限制人員及機具進入。 | V | | | | 僅開闢固定施工便道範圍，縮小高灘地植被移除面積。 |

日期：113/8/26

說明：僅開闢固定施工便道範圍，縮小高灘地植被移除面積

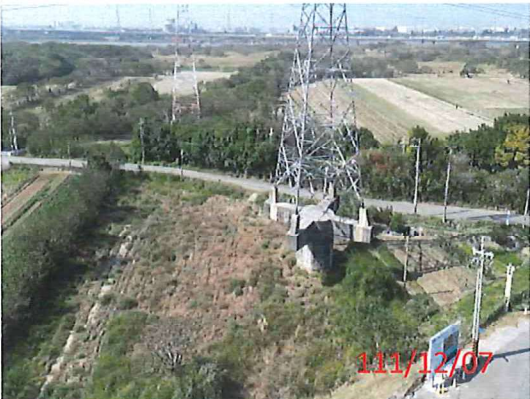
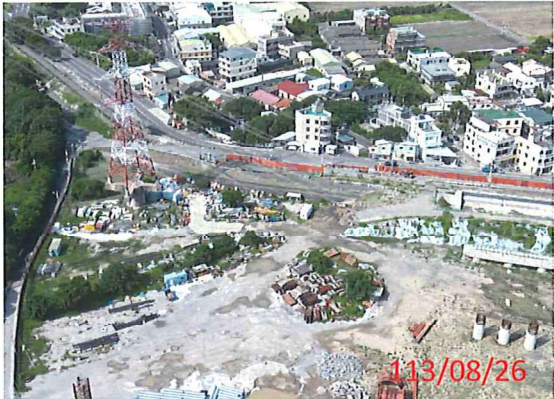
| <p>【施工前現地照片】</p> | <p>【機具材料暫置區】</p> |

| 項目 | 項次 | 檢查項目 | 執行結果 | | | | 執行狀況<br>陳述 |
|---|---|---|---|---|---|---|---|
| | 3 | 減輕-機具材料暫置區選用低生態敏感範圍：工程機具及材料暫置區、土方堆置區優先設置於已開發的區域或草生地（但預留部分作為野生動物通行、棲息範圍），避免砍除灌叢、先趨樹林等區域。 | V | | | | 機具材料暫置區(設置於已開發區域) |

| <p>日期：111/12/07<br/>說明：機具材料暫置區(設置於已開發區域)</p> | <p>日期：113/8/26<br/>說明：機具材料暫置區(設置於已開發區域)</p> |

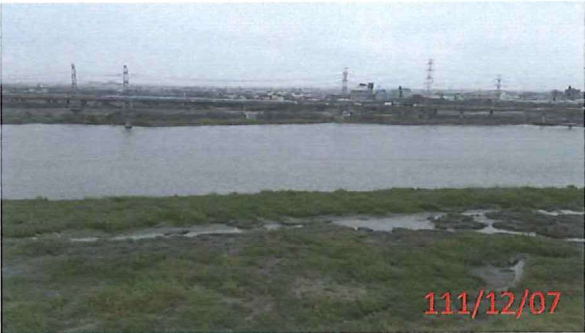
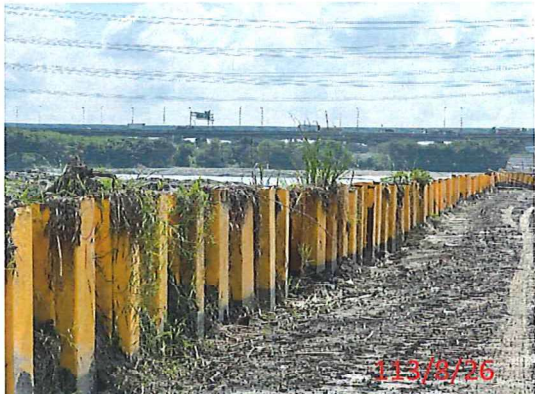
| <p>【施工前現地照片】</p> | <p>【鋼板樁擋土照片】</p> |

| 項目 | 項次 | 檢查項目 | 執行結果 | | | | 執行狀況<br>陳述 |
|---|---|---|---|---|---|---|---|
| | 4 | 減輕-水質保護：橋墩施工打設施工便道時，設置鋼板樁擋土，減少機具擾動造成水質濁度上升影響魚蝦蟹類生存。 | | V | | | 設置之鋼板樁待棧橋施作完成拔除。 |

| <p>日期：111/12/07<br/>說明：施工前水域周邊環境樣貌</p> | <p>日期：113/8/26<br/>說明：鋼板樁擋土減少水質擾動，棧橋施工中，施作完成即拔除鋼板樁。</p> |

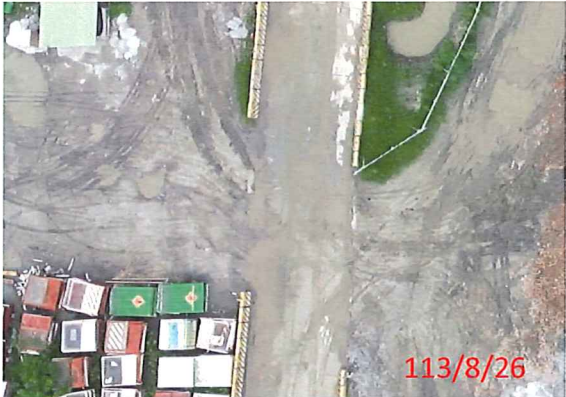
| <b>【施工便道之生物通道照片】</b><br> | <b>【棧橋下方維持之生物通道】</b> |

| 項目 | 項次 | 檢查項目 | 執行結果 | | | | 執行狀況<br>陳述 |
|---|---|---|---|---|---|---|---|
| | 5 | 減輕-維持灘地動物通行：施工便道設置生物通道，臨水高灘地採棧道方式，皆能維持石虎通行動線。 | V | | | | 設置生物通道石虎通行動線 |

| 日期：113/8/26<br>說明：施工便道紐澤西護欄保留可維持石虎通過之通行動線。 | 日期：<br>說明：非執行期間 |
