溫寮溪旁(甲后路至經國路)聯絡道路新闢工程  
平面道路工區 1 自主檢查表

| 工程名稱：溫寮溪旁(甲后路至經國路)聯絡道路新闢工程（平面道路工區1） | | | | | | |
| 監造單位：杜風工程服務股份有限公司 | | | 施工單位：欽成營造股份有限公司 | | | |
| 填表人：王國城(欽成營造)、劉建榮(逢甲大學水利發展中心) | | | | | | 日期：2024.5.29 |

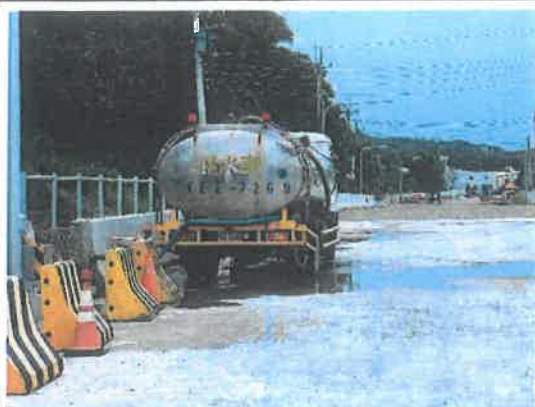
對應  
項次  
2

| 工程名稱：溫寮溪旁(甲后路至經國路)聯絡道路新闢工程（平面道路工區1） | | | | | | |
|---|---|---|---|---|---|---|
| | 2 | 施工道路是否有進行灑水或其他方式降低揚塵量。 | ✓ | | | 定時灑水盡可能降低揚塵量。 |

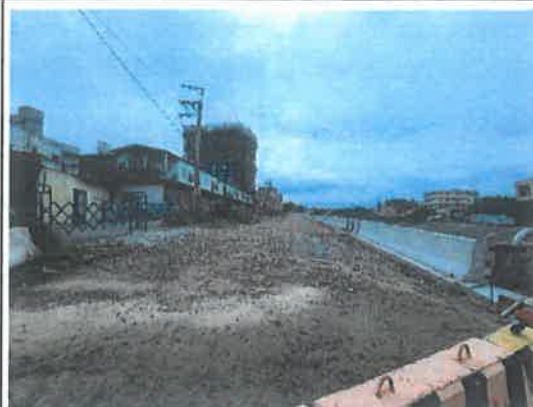
對應  
項次  
3

| 工程名稱：溫寮溪旁(甲后路至經國路)聯絡道路新闢工程（平面道路工區1） | | | | | | |
|---|---|---|---|---|---|---|
| | 3 | 是否有於設計圖說劃設位置設置沉沙池或其他臨時性淨水設施，將施工過程產生之渾水(含車輛清洗)進行泥砂沉澱，使濁度降低後再將水抽排至河川，減少對水質與生態的影響。 | | | ✓ | 本案永久性滯洪沉砂池已全部完成、且陸續將排水系統導入正式使用、道路工程進行維生管線埋設及路基夯壓。 |

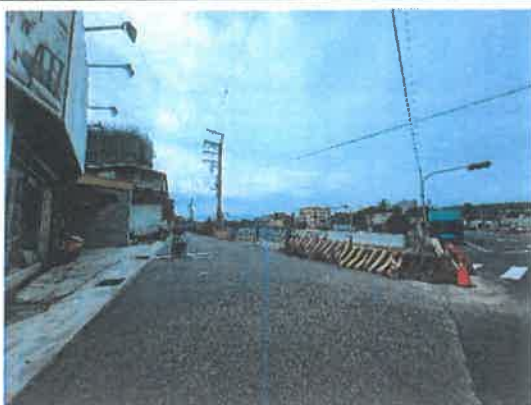
對應  
項次  
4

| 工程名稱：溫寮溪旁(甲后路至經國路)聯絡道路新闢工程（平面道路工區1） | | | | | | |
|---|---|---|---|---|---|---|
| | 4 | 施工便道是否採用既有道路，避免新闢施工便道增加對環境之影響。 | ✓ | | | 施工便道採用既有道路。 |

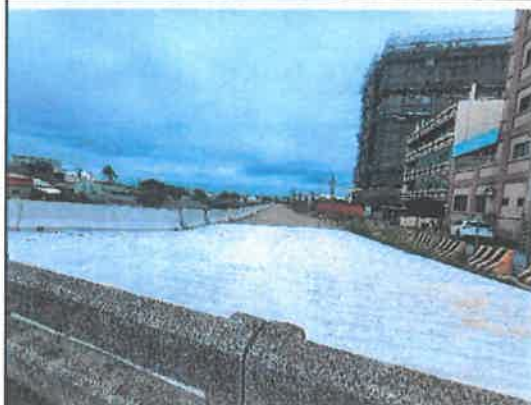
對應  
項次  
5

| 工程名稱：溫寮溪旁(甲后路至經國路)聯絡道路新闢工程（平面道路工區1） | | | | | | |
|---|---|---|---|---|---|---|
| | 5 | 土方與材料暫置區是否設置於設計圖說標示之暫置區，避免使用工區外之土地或破壞工區內既有植被區。 | ✓ | | | 施工材料皆堆置於人為使用區域。稽核當日並未發現有堆置任何工程土方與材料。 |

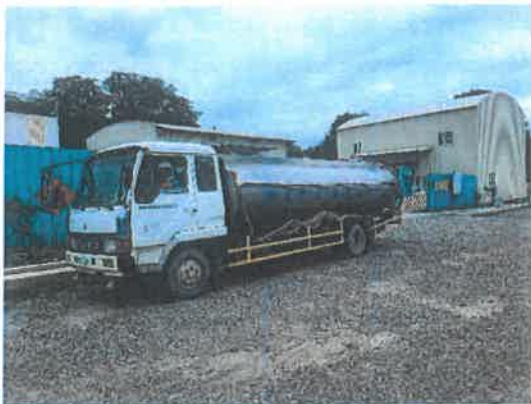
| 對應項次 2 | | 對應項次 3 | |

| 工程名稱：溫寮溪旁(甲后路至經國路)聯絡道路新闢工程（堤防道路段） | | | | | | |
|---|---|---|---|---|---|---|
| | 2 | 施工道路是否有進行灑水或其他方式降低揚塵量。 | ✓ | | | 定時灑水盡可能降低揚塵量。 |

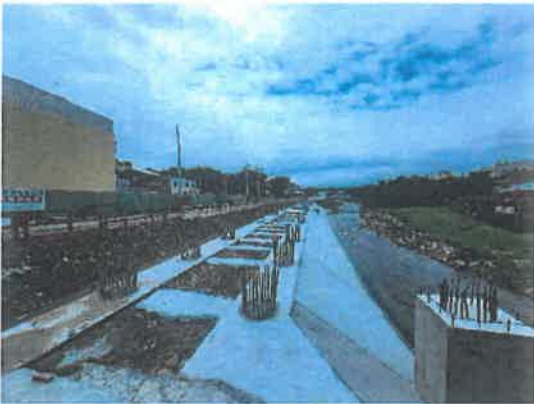
| 工程名稱：溫寮溪旁(甲后路至經國路)聯絡道路新闢工程（堤防道路段） | | | | | | |
|---|---|---|---|---|---|---|
| | 3 | 施工範圍是否依據設計圖說劃設之施工範圍(含落墩處)進行施工，避免工程擾動施工邊界外之區域。 | ✓ | | | 施工範圍依據設計圖說範圍施工。 |

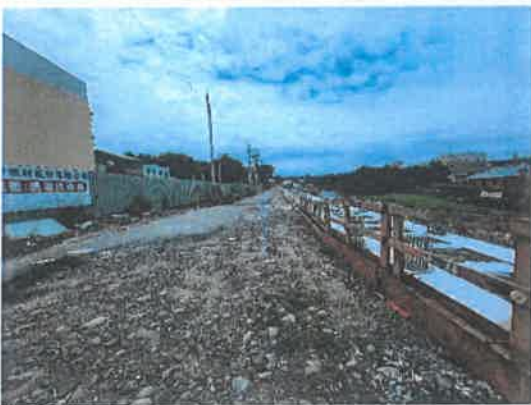
| 對應 5 | | 對應項次 6 | |

| 工程名稱：溫寮溪旁(甲后路至經國路)聯絡道路新闢工程（堤防道路段） | | | | | | |
|---|---|---|---|---|---|---|
| | 5 | 是否有於設計圖說劃設位置設置沉沙池或其他臨時性淨水設施，將施工過程產生之渾水(含車輛清洗)進行泥砂沉澱，使濁度降低後再將水抽排至河川，減少對水質與生態的影響。 | | | ✓ | 目前此區域工程過程並未產生渾水，故還未設置洗車台與臨時性沉砂池。後續需有施工車輛載運土砂進入時，會設置洗車台與臨時性沉砂池。 |

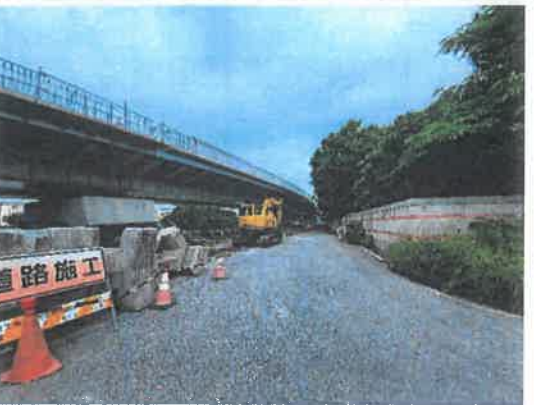
| 工程名稱：溫寮溪旁(甲后路至經國路)聯絡道路新闢工程（堤防道路段） | | | | | | |
|---|---|---|---|---|---|---|
| | 6 | 施工便道是否採用既有道路，避免新闢施工便道增加對環境之影響。 | ✓ | | | 施工便道採用既有道路。 |

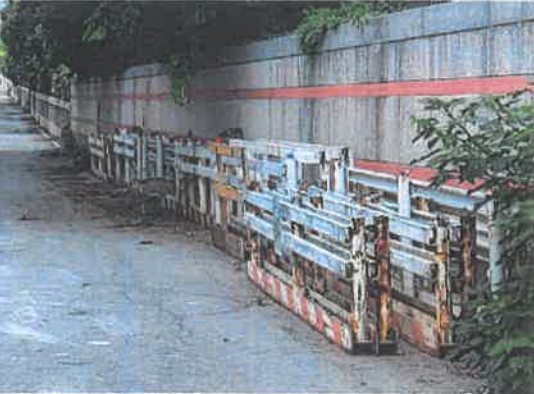
| 對應項次 6 | | 對應項次 7 | |

| 工程名稱：溫寮溪旁(甲后路至經國路)聯絡道路新闢工程（堤防道路段） | | | | | | |
|---|---|---|---|---|---|---|
| | 7 | 此工區之土方與材料暫置區，是否設置於平面道路工區 1 設計圖說標示之暫置區，避免使用此工區外之土地或破壞工區內既有植被區。 | ✓ | | | 施工材料及其他材料依規定置於平面道路之暫置區或其他人為使用區域。 |

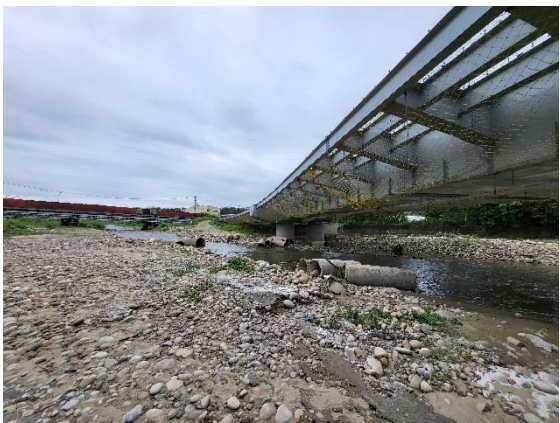
| 對應項次 1 | | 對應項次 2 | |

| 工程名稱：溫寮溪旁(甲后路至經國路)聯絡道路新闢工程（橋樑工區 1） | | | | | | |
|---|---|---|---|---|---|---|
| 生態保育措施 | 1 | 是否於水道處安置臨時性涵管(直徑(內徑)0.6m,共9支),供重機具從臨時性涵管上方跨越,避免影響水域棲地與水質,且避免水流遭到阻斷。 | | | ✓ | 本區段階段性工程已完成,目前無重機具跨越需求,已移除作為跨河便道之臨時性涵管。 |

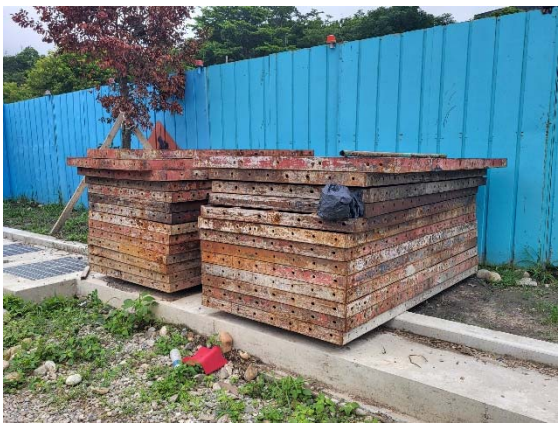
| 工程名稱：溫寮溪旁(甲后路至經國路)聯絡道路新闢工程（橋樑工區 1） | | | | | | |
|---|---|---|---|---|---|---|
| | 2 | 土方或材料暫置區是否設置於平面道路工區 2 設計圖說劃設之暫置區,減少對濱溪帶灘地環境造成破壞。 | ✓ | | | 材料皆放置於平面道路工區 2 之材料暫置區。 |

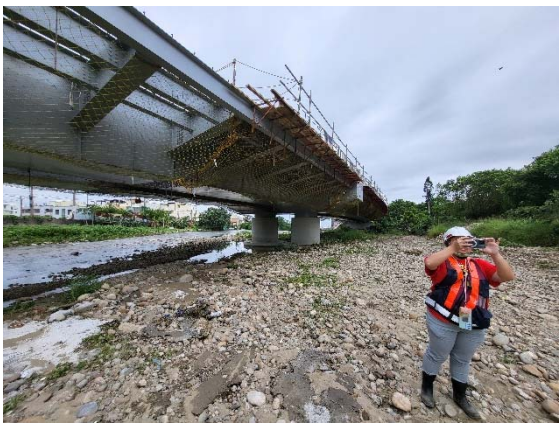
| 對應項次 3 | | 對應項次 4 | |

| 工程名稱：溫寮溪旁(甲后路至經國路)聯絡道路新闢工程（橋樑工區 1） | | | | | | |
|---|---|---|---|---|---|---|
| | 3 | 施工範圍(含落墩處)是否依據設計圖說劃設之施工範圍進行施工,減少對周邊生態環境之影響。 | ✓ | | | 施工範圍依據設計圖說劃設之施工範圍進行施工。 |

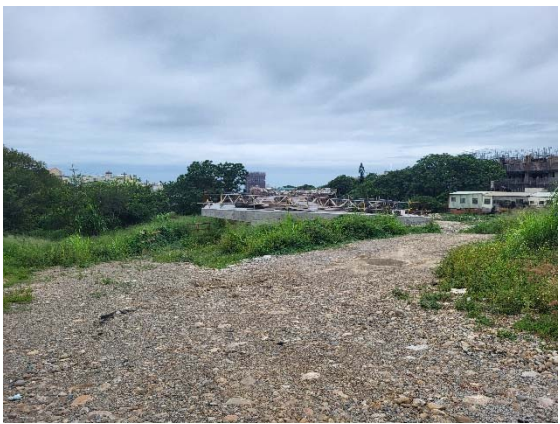
| 工程名稱：溫寮溪旁(甲后路至經國路)聯絡道路新闢工程（橋樑工區 1） | | | | | | |
|---|---|---|---|---|---|---|
| | 4 | 新闢施工便道是否依據設計圖說劃設之寬度設置,減少對周邊生態環境之影響。 | ✓ | | | 施工便道依據設計圖說劃設之寬度設置。 |

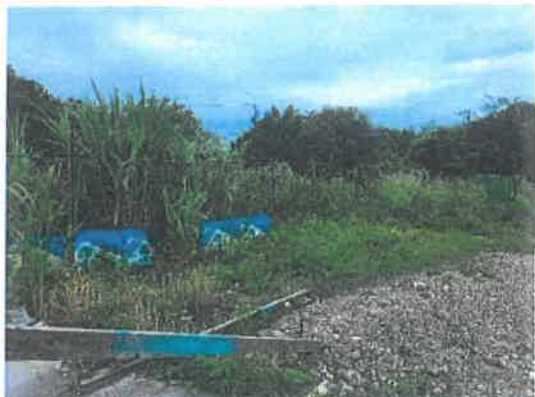
| <p>對應<br/>項次<br/>6</p> | | <p>對應<br/>項次<br/>7</p> | |

| 工程名稱：溫寮溪旁(甲后路至經國路)聯絡道路新闢工程（橋樑工區 1） | | | | | | |
|---|---|---|---|---|---|---|
| | 6 | 施工區域周圍與自然環境間是否設置甲種圍籬,降低野生動物誤入施工區域之機率。 | ✓ | | | 部分設置乙種圍籬,但下方高度動物已不易進入。且目前此工區已完成橋墩基礎設置,僅剩橋面施工部分,無地面施工需求,故動物誤入也不會有路殺風險。 |

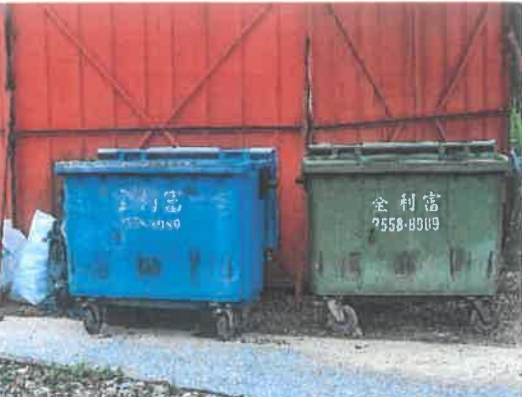
| 工程名稱：溫寮溪旁(甲后路至經國路)聯絡道路新闢工程（橋樑工區 1） | | | | | | |
|---|---|---|---|---|---|---|
| | 7 | 施工期間民生及工程廢棄物是否集中並每日帶離現場。 | ✓ | | | 民生及工程廢棄物,有確實提醒施工廠商每日需集中並帶離工區。並提醒施工人員不要餵食流浪犬,避免對既有生態造成影響。 |

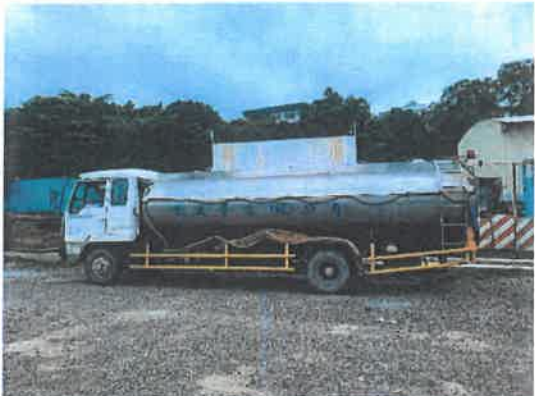
| <p>對應<br/>項次<br/>10</p> | | <p>對應<br/>項次<br/>11</p> | |

| | 10 | 是否有針對施工道路進行灑水或其他方式降低揚塵量。 | ✓ | | | 皆有每日定時灑水盡可能降低揚塵量 |

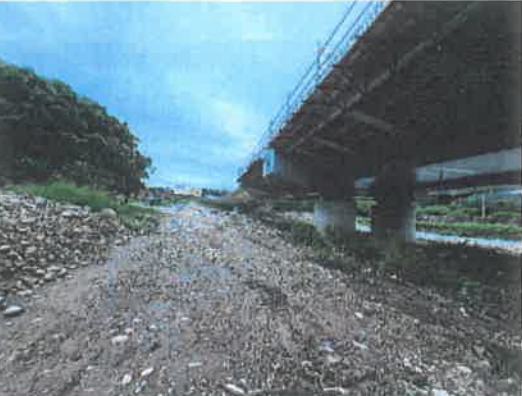
| | 11 | 是否有於設計圖說劃設位置設置臨時沉澱設備，將產生之渾水進行泥砂沉澱，使濁度降低再將水抽排至河川。 | | | ✓ | 此工區已完成橋墩基礎設置，僅剩橋面施工部分，無地面施工需求，無車輛載運進出需求。 |

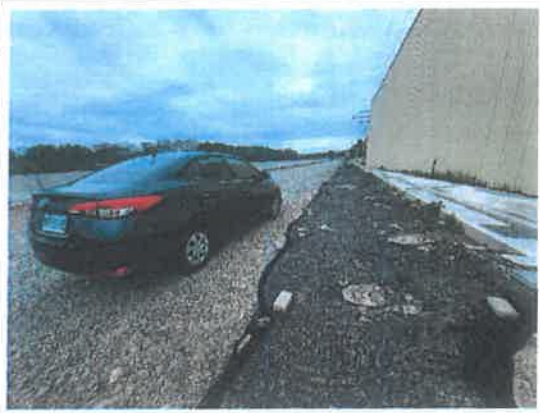
| 對應項次 2 | | 對應項次 3 | |

| 工程名稱：溫寮溪旁(甲后路至經國路)聯絡道路新闢工程（平面道路工區 2） | | | | | | |
|---|---|---|---|---|---|---|
| | 2 | 施工道路是否有進行灑水或其他方式降低揚塵量。 | ✓ | | | 鋪設防塵黑網降低揚塵輛。 |

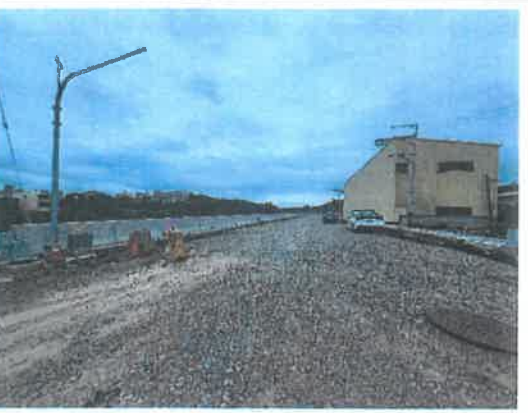
| 工程名稱：溫寮溪旁(甲后路至經國路)聯絡道路新闢工程（平面道路工區 2） | | | | | | |
|---|---|---|---|---|---|---|
| | 3 | 是否有於設計圖說劃設位置設置沉沙池或其他臨時性淨水設施，將施工過程產生之渾水(含車輛清洗)進行泥砂沉澱，使濁度降低後再將水抽排至河川，減少對水質與生態的影響。 | | | ✓ | 本案永久性滯洪沉沙池已全部完成、且陸續將排水系統導入正式使用、道路工程進行維生管線埋設及路基夯壓。 |

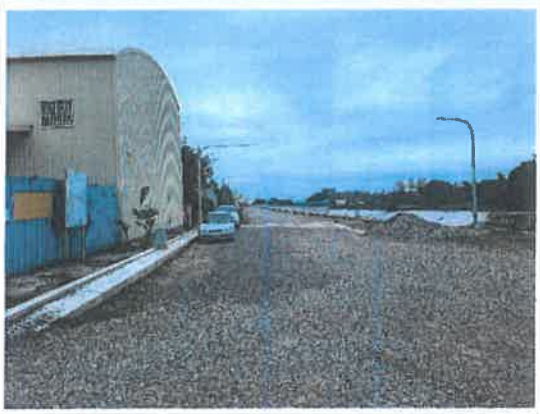
| 對應項次 4 | | 對應項次 5 | |

| 工程名稱：溫寮溪旁(甲后路至經國路)聯絡道路新闢工程（平面道路工區 2） | | | | | | |
|---|---|---|---|---|---|---|
| | 4 | 施工便道是否採用既有道路，避免新闢施工便道增加對環境之影響。 | ✓ | | | 採用既有道路作為施工便道。 |

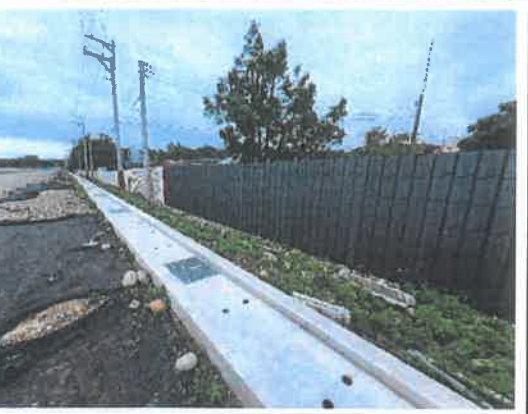
| 工程名稱：溫寮溪旁(甲后路至經國路)聯絡道路新闢工程（平面道路工區 2） | | | | | | |
|---|---|---|---|---|---|---|
| | 5 | 施工區域與周邊自然環境間是否設置甲種圍籬，降低野生動物誤入施工區域之機率。 | ✓ | | | 本區段施工期間於南側有確實設置甲種圍籬，但此區段南側之甲種圍籬施設於私有地上，因本工區階段性工程(兩旁側溝)已完成，民眾陳情反映移除私有土地上之甲種圍籬，故已將南側之甲種圍籬移除。民眾目前已於路旁私有土地上自行設置圍籬，後續動物從此區段南側進入道路之機率已大幅降低。 |

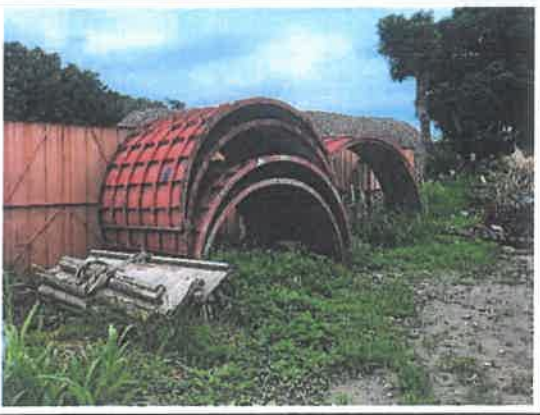
| 對應項次 6 | | 對應項次 7 | |

| 工程名稱：溫寮溪旁(甲后路至經國路)聯絡道路新闢工程（平面道路工區 2） | | | | | | |
|---|---|---|---|---|---|---|
| | 6 | 土方與材料暫置區是否設置於設計圖說標示之暫置區，避免使用工區外之土地或破壞工區內既有植被區。 | ✓ | | | 施工材料皆放置於材料暫置區。 |

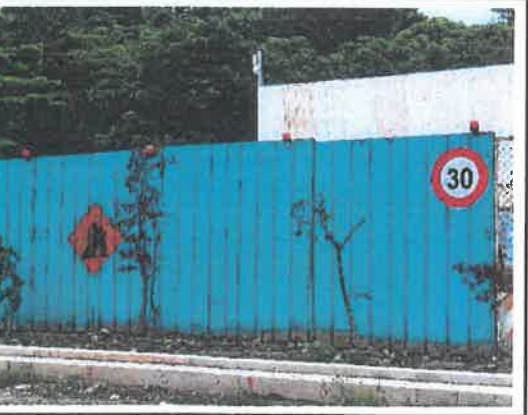
| 工程名稱：溫寮溪旁(甲后路至經國路)聯絡道路新闢工程（平面道路工區 2） | | | | | | |
|---|---|---|---|---|---|---|
| | 7 | 工區是否設置標示提醒車輛速限每小時 30 公里以下。 | ✓ | | | 已設置。 |

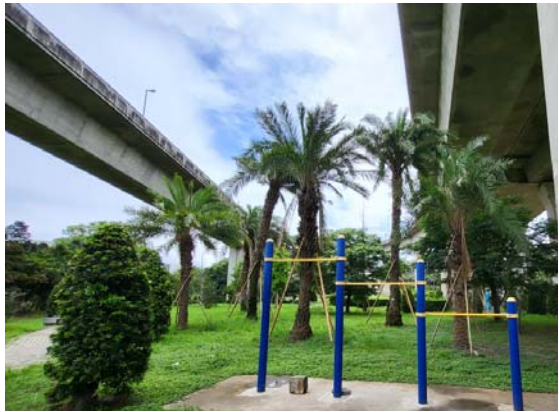
| 對應項次 2 | | 對應項次 7 | |

| 工程名稱：溫寮溪旁(甲后路至經國路)聯絡道路新闢工程（平面道路工區 4） | | | | | | |
|---|---|---|---|---|---|---|
| | 2 | 是否有定期追蹤移植喬木的生長情況。(移植後的喬木若有死亡，建議應補植相同數量之喬木，補植樹種以林務局議的 106 種在地原生種為優先考量) | ✓ | | | 於 112/8 月份發現部分移植喬木枯死與生長不佳問題，已於 112/9/7 辦理現勘工作會議，請施工廠商依據契約辦理後續作業。其他移植喬木持續定期監測追蹤生長情況。 |

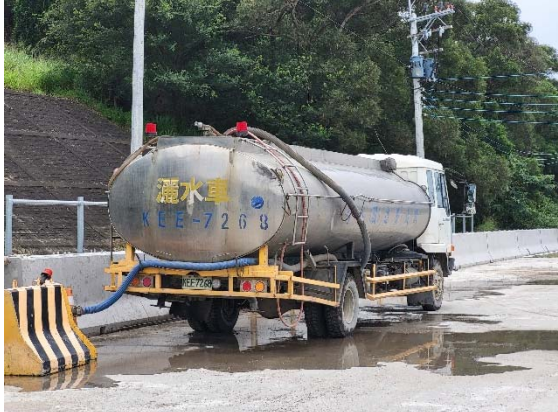
| 工程名稱：溫寮溪旁(甲后路至經國路)聯絡道路新闢工程（平面道路工區 4） | | | | | | |
|---|---|---|---|---|---|---|
| | 7 | 施工道路是否有進行灑水或其他方式降低揚塵量。 | ✓ | | | 皆有每日定時灑水盡可能降低揚塵量 |

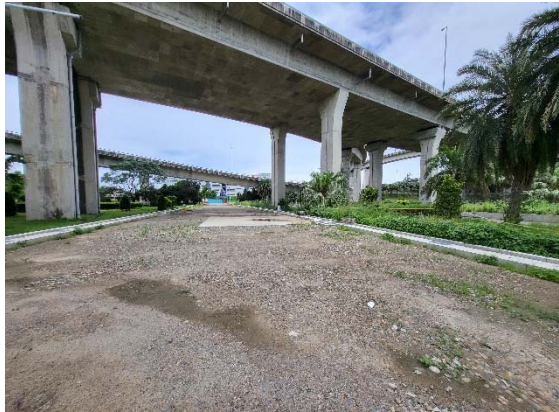
| 對應項次 8 | | 對應項次 9 | |

| 工程名稱：溫寮溪旁(甲后路至經國路)聯絡道路新闢工程（平面道路工區 4） | | | | | | |
|---|---|---|---|---|---|---|
| | 8 | 是否有於設計圖說劃設位置設置沉沙池或其他臨時性淨水設施，將施工過程產生之渾水(含車輛清洗)進行泥砂沉澱，使濁度降低後再將水抽排至河川，減少對水質與生態的影響。 | | | ✓ | 本案永久性滯洪沉砂池已全部完成、且陸續將排水系統導入正式使用、道路工程進行維生管線埋設及路基夯壓。 |

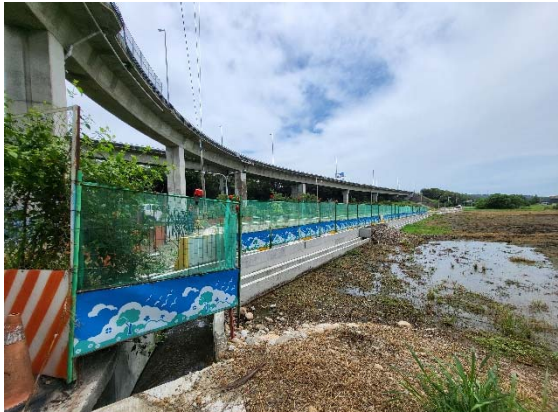
| 工程名稱：溫寮溪旁(甲后路至經國路)聯絡道路新闢工程（平面道路工區 4） | | | | | | |
|---|---|---|---|---|---|---|
| | 9 | 施工區域與周邊自然環境間是否設置甲種圍籬，降低野生動物誤入施工區域之機率。 | ✓ | | | 依規定設置甲種圍籬，其餘臨道路面仍設乙 |

| | | | | | 種圍籬防止動物進入。 |

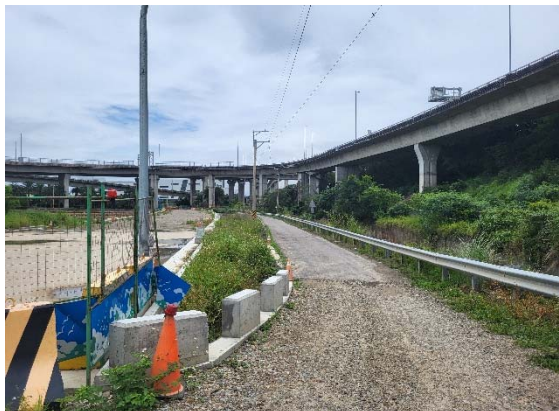
| 對應項次 10 | | 對應項次 11 | |

| 10 | 平面道路段(既有道路拓寬)施工便道是否採用既有道路，避免新闢施工便道增加對環境之影響。 | ✓ | | | 採用既有道路作為施工便道。 |

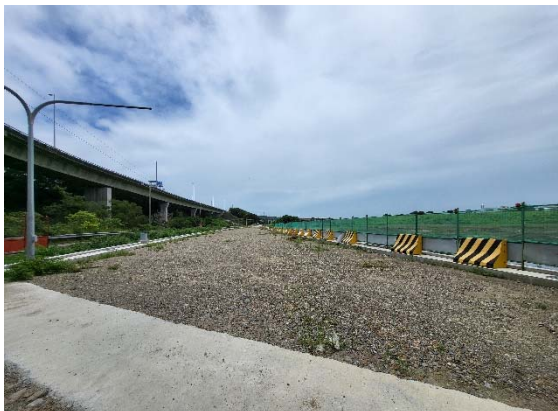
| 11 | 土方與材料暫置區是否設置於設計圖說標示之暫置區(人為使用區域)，避免使用工區外之土地或破壞工區內既有植被區。 | ✓ | | | 土方與材料皆暫置於設計圖說標示之暫置區(人為使用區域)。稽核當日並未堆置任何工程土方與材料。 |

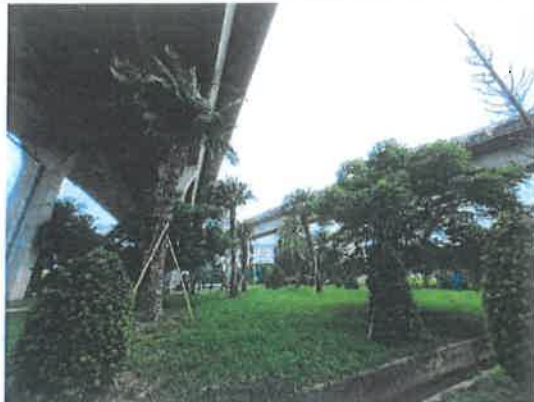
| 對應項次<br>12 | | 對應項次<br>13 | |

| 12 | 施工機具或材料是否皆有確實避免堆置於需移植喬木之周邊，避免影響其生長。 | ✓ | | | 施工機具與材料皆無堆置於大東公園與需移植喬木周邊。 |

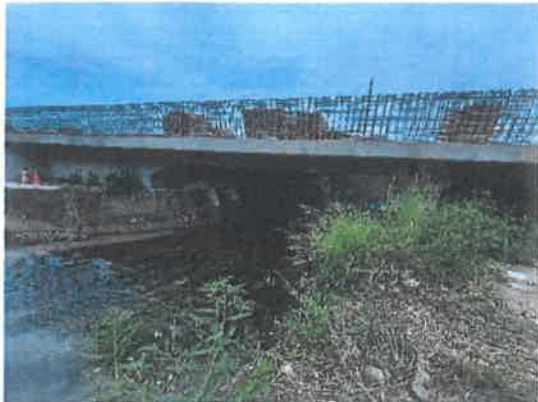
| 13 | 路堤引道段(新設道路)跨越之既有水路或溝渠，是否皆有維持既有水路通道之暢通與生態廊道連續性。 | ✓ | | | 現階段路堤引道段新設道路已完成，皆有維持既有水路通道暢通。 |

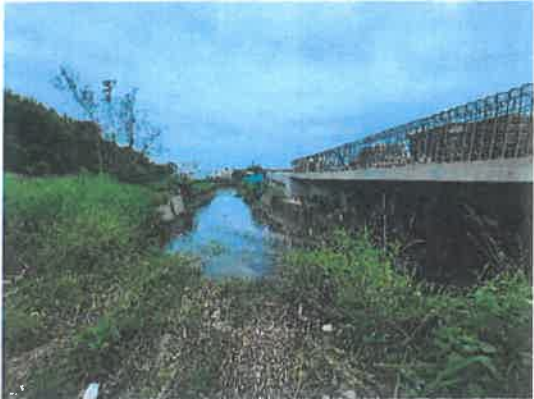
| 對應項次<br>14 | | 對應項次<br>15 | |

| 14 | 路堤引道段(新設道路)是否依據設計圖說標示之施工範圍(含施工便道)進行施工，減少對周邊生態環境之影響。 | ✓ | | | 施工範圍依據設計圖說範圍施做。但於道路北側有新增一土方暫置區，此區域原為農民之荒廢農地。為避免動物進入工區，甲種圍籬有沿著此區域外圍設置。 |

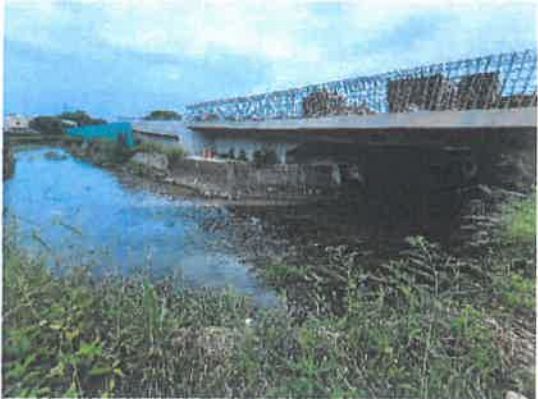
| 15 | 路堤引道段(新設道路)施工期間是否於施工區域下方設置臨時生態廊道，減輕施工期間對工區兩側棲地連續性影響。 | | | ✓ | 由於此路段一側緊鄰排水，排水兩岸為垂直式的混凝土護岸，動物無法跨越排水，廊道連續性已阻斷，故於再次評估後確認施工階段此路段施設臨時動物通道的必要性偏低，故不進行臨時動物通道之施設。但改為增加橋梁兩側附掛簡易動物通道，優化原有動物無法跨越排水渠道阻斷之生態廊道連續性。目前尚未施設。 |

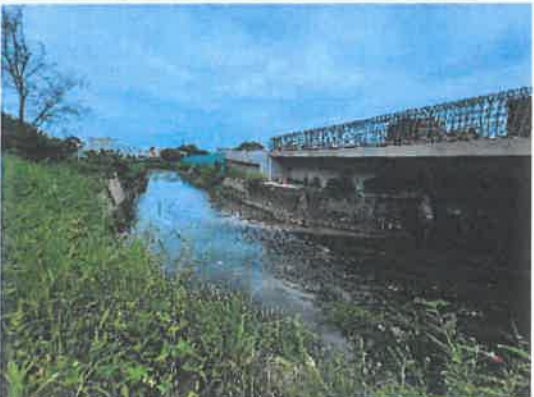
| 對應項次<br>16 | | 對應項次<br>17 | |

| 16 | 路堤引道段(新設道路)施工期間設置之生態廊道，是否於施工後保留作為永久性之生態廊道，補償被新設道路阻斷之橫向廊道連續性。 | | | ✓ | 此路段於銜接橋梁工區2後即懸空，下方可供動物通行，經討論後不增加施設橫向動物通道，改為增加橋梁兩側附掛簡易動物通道，優化原有動物無法跨越排水渠道阻斷之生態廊道連續性。目前尚未施設。 |

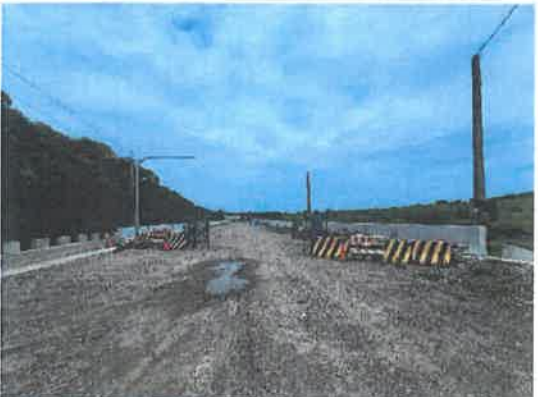
| 17 | 施工期間是否有將民生及工程廢棄物集中 | ✓ | | | 稽核當日，並無發現民 |

| | | 並每日帶離現場，避免吸引流浪犬貓於工區附近駐留，對在地野生動物造成壓力。 | | | | 生及工程廢棄物。有確實提醒施工廠商將民生廢棄物集中處理，並每日帶離工區。並提醒施工人員不要餵食流浪犬，避免對既有生態造成影響。 |

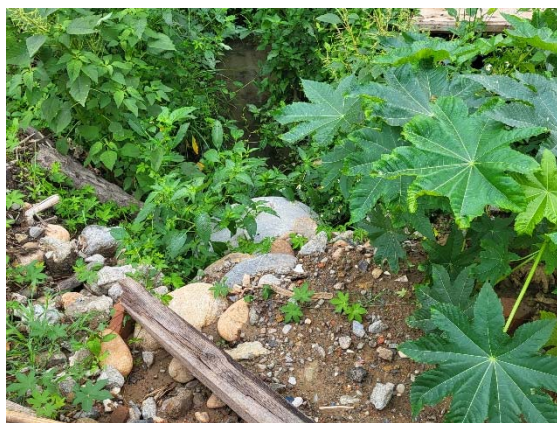
對應  
項次  
3

| 工程名稱：溫寮溪旁(甲后路至經國路)聯絡道路新闢工程-平面道路工區 3 (1K+200~1K+734) | | | | | | |
|---|---|---|---|---|---|---|
| | 3 | [減輕]第 1 處(1+260.71)與第 2 處(1+370~1+430)跨橋處施工過程，是否有安置臨時性涵管，供機具或車輛從臨時性涵管上方跨越，避免影響水域棲地與水質。 | ✓ | | | 臨時性涵管已安置，避免影響水域棲地與水質。 |

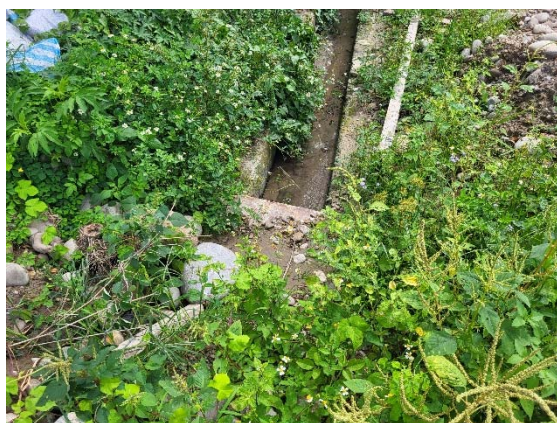
對應  
項次  
4

| 工程名稱：溫寮溪旁(甲后路至經國路)聯絡道路新闢工程-平面道路工區 3 (1K+200~1K+734) | | | | | | |
|---|---|---|---|---|---|---|
| | 4 | [減輕]第 3 處(1+548.5~1+568.5)跨越灌溉溝渠處施工時，是否透過加蓋或其他方式，確實避免損壞既有山邊灌溉溝渠與邊坡。 | ✓ | | | 施工有盡量避開損壞既有邊坡，渠道上方加蓋鋼板避免損壞山邊灌溉溝渠，且設置引水管線避免原有水路斷流。臨農田側之邊坡也有盡量避免損壞。 |

上方加蓋鋼板避免損壞山邊灌溉溝渠

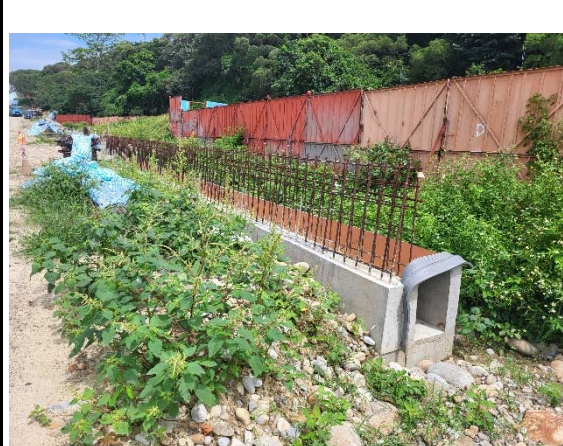
對應  
項次  
5

| 工程名稱：溫寮溪旁(甲后路至經國路)聯絡道路新闢工程-平面道路工區 3 (1K+200~1K+734) | | | | | | |
|---|---|---|---|---|---|---|
| | 5 | [迴避]道路排水與既有灌溉溝渠是否確實採分離設計。 | ✓ | | | 道路排水與灌溉溝渠採分離設計。 |

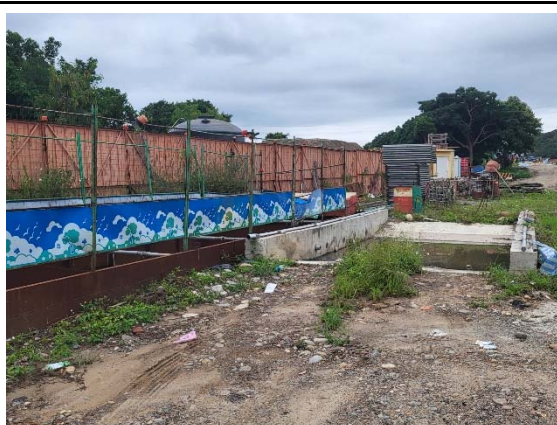
對應  
項次  
6

| 工程名稱：溫寮溪旁(甲后路至經國路)聯絡道路新闢工程-平面道路工區 3 (1K+200~1K+734) | | | | | | |
|---|---|---|---|---|---|---|
| | 6 | [減輕]施工過程產生之渾水(含車輛清洗)是否有設置沉沙池或其他臨時性淨水設施，將產生渾水進行泥砂沉澱，使濁度降低後再抽排至既有溝渠或河川，減少對水質與水域環境的影響。 | ✓ | | | 已設置洗車沉澱池。 |

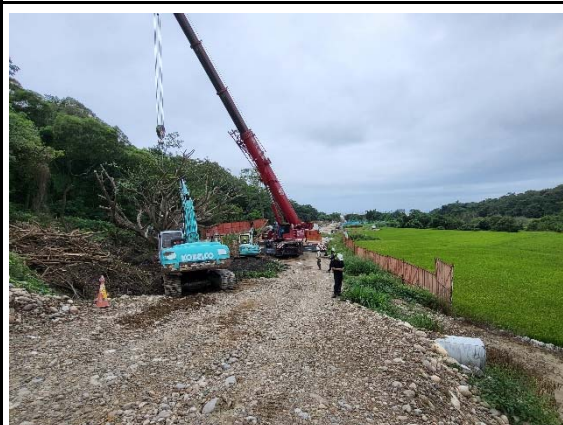
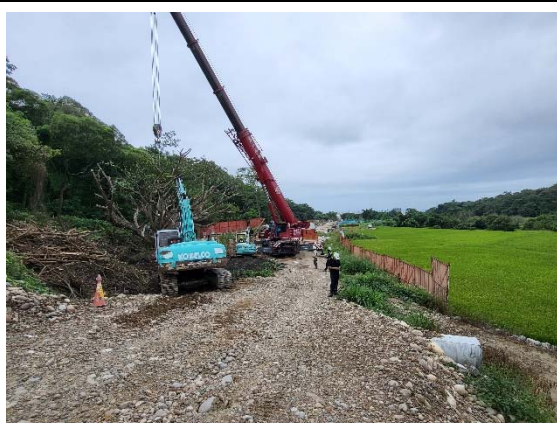
對應  
項次  
7

| 工程名稱：溫寮溪旁(甲后路至經國路)聯絡道路新闢工程-平面道路工區 3 (1K+200~1K+734) | | | | | | |
|---|---|---|---|---|---|---|
| | 7 | [補償]施工期間於施工區域下方是否有設置臨時生態通道(規劃設置生態通道處)。 | ✓ | | | 臨時性生態通道已設置。 |

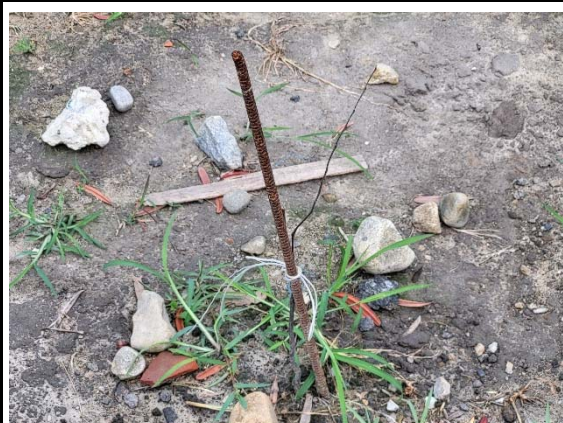
對應  
項次  
12

| 12 | [補償]新建道路範圍內發現之 1 株象牙柿(紅皮書植物-瀕危)，是否有進行移植保育。 | | | ✓ | 本月現勘發現 113/1 月份移植之象牙柿生長狀況不佳已死亡。依照 113/2/27 工作會議決議，後續會於工程完工前統一辦理補植。 |

| 13 | [補償]移植後的喬木若有死亡，是否有進行相同數量之喬木補植。 | | | ✓ | 已於 113/2/27 透過工作會議討論，本工區移植之喬木若死亡，後續會於完工前統一辦理補植。 |

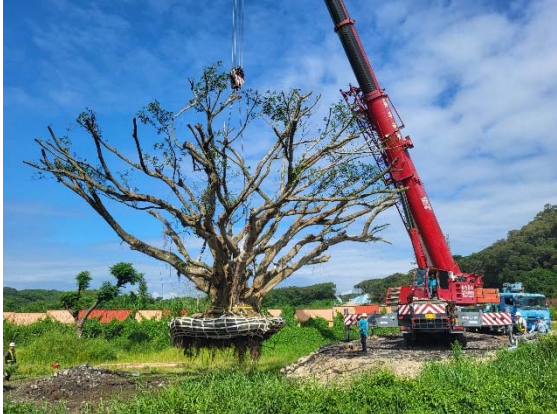
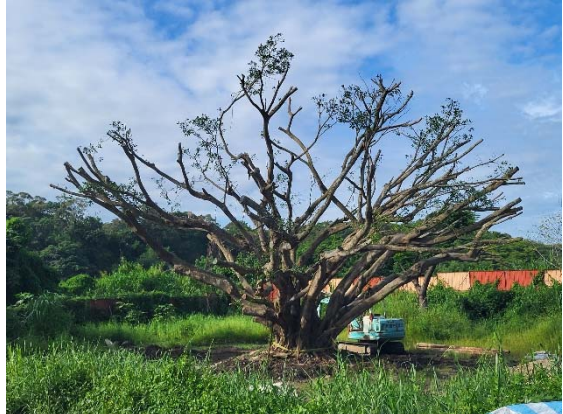
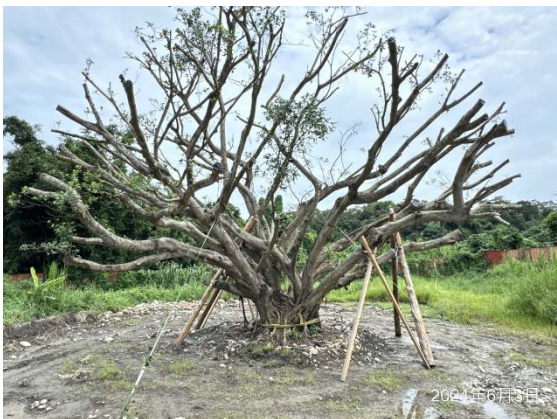
| <p>對應項次<br/>15</p> | | <p>對應項次<br/>15</p> |

| 15 | [補償]大榕樹是否就近移植。 | ✓ | | | 依據施工移植計畫書，大榕樹會就近移植，分別於 112/12 與 113/2 月進行 2 次斷根。113/05/29 完成移植。 |

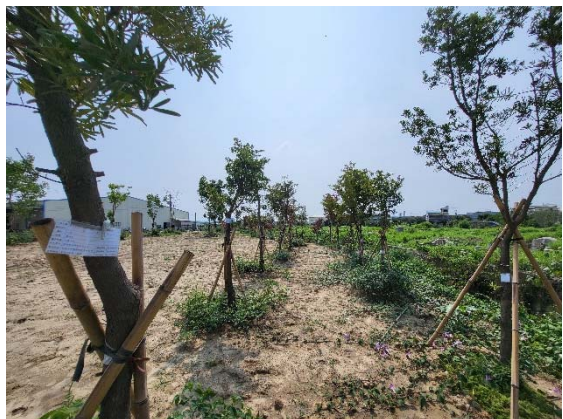
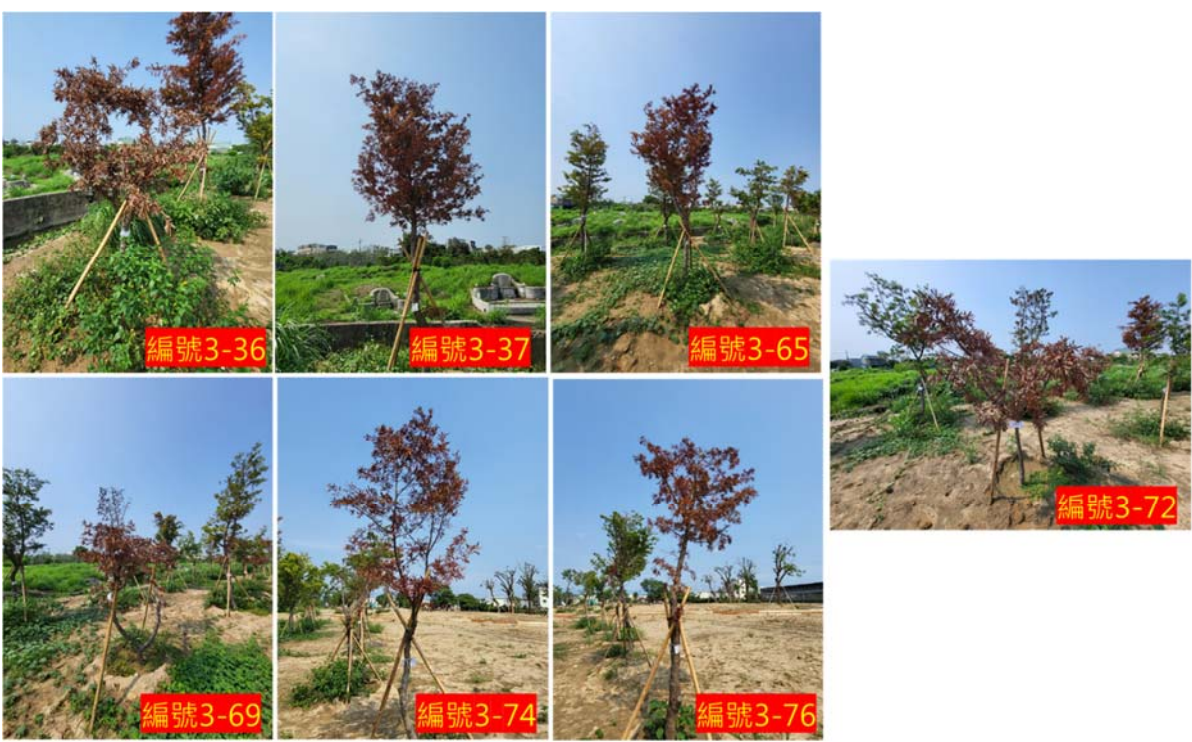
| <p>對應項次<br/>15</p> | | <p>對應項次<br/>16</p> |

| 16 | [補償]本工區所有移植喬木移植後是否存活良好。 | ✓ | | | 本工區於 112/12/15、28 共移植 42 棵羅漢松至潭子第三公墓。113/4/29 日現勘發現有 7 棵樹葉枯黃，其餘喬木現況存活良好，後續會持續追蹤。 |

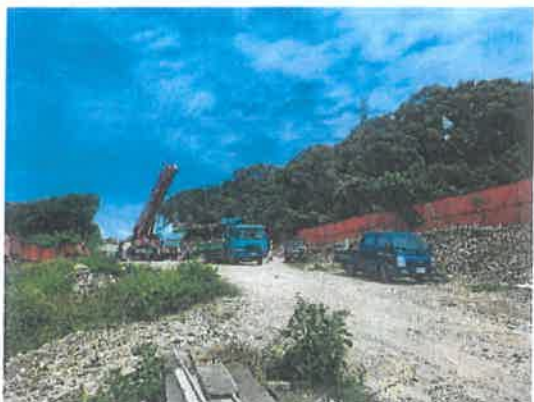
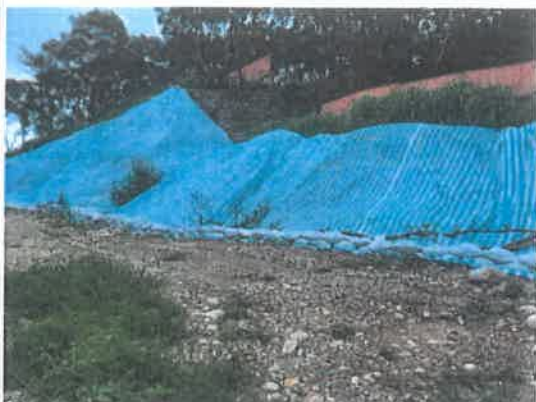
| 對應項次 17 | | 對應項次 17 | |

| 17 | [減輕]施工過程工區周邊是否設置連續的設置甲種圍籬，確實避免彩鵲或其他野生動物進入工區。 | ✓ | | | 全區連續的甲種圍籬已全部完成。全線連續性圍籬施設。經 113/2/27 工作會議討論，因本區部分區域地形起伏較大，若施設甲種圍籬，需設置混凝土地基，可能對環境生態影響更大。為加速連續性圍籬設置，部分區段建議採用乙種圍籬，較具施設彈性，且可加快施設速度(不需施設地 |

| | | | | | | 基)，但下方空隙會參考生態檢核團隊建議以沙包填補，確實避免動物從下方空隙進入工區。 |

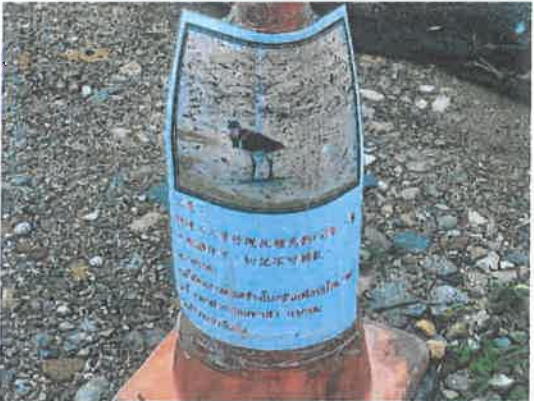
| 對應項次 18 | | 對應項次 19 | |

| 18 | [減輕]完工後道路兩側是否設置 <b>連續的防護網</b> (高速公路旁採用型式)，確實避免彩鵲或其他野生動物進入道路造成路殺。 | | | ✓ | | 非現階段執行項目。但已有於工區張貼彩鵲照片，已提醒施工人員確實注意，若有發現彩鵲進入工區範圍，立即暫時停工並告知生態檢核團隊協助處理。 |

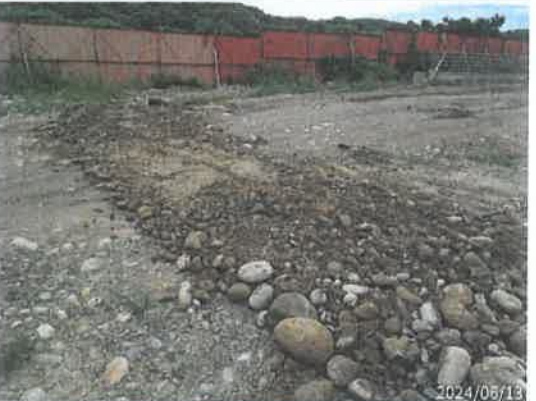
| 19 | [減輕]施工便道是否設置減速丘降低施工車輛與機具行駛速度，降低誤入工區動物之路殺機率。 | ✓ | | | | 已於施工區域設置減速丘(橫向土丘)，降低施工車輛與機具行駛速度。 |

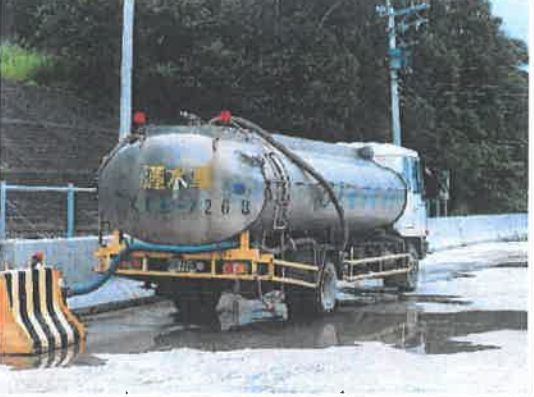
| 對應項次 22 | | 對應項次 24 | |

| 22 | [減輕]是否有每日或定期針對施工道路與裸露地進行灑水或其他方式降低揚塵量。 | ✓ | | | | 每日皆有定時灑水，降低揚塵。 |

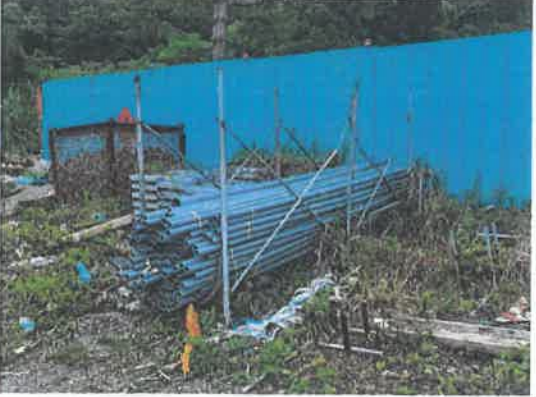
| 24 | [減輕]土方與材料暫置區是否確實堆置於施工影響範圍內之人為使用區域，避免使用施工影響範圍外之土地或破壞工區內既有植被區。 | ✓ | | | | |

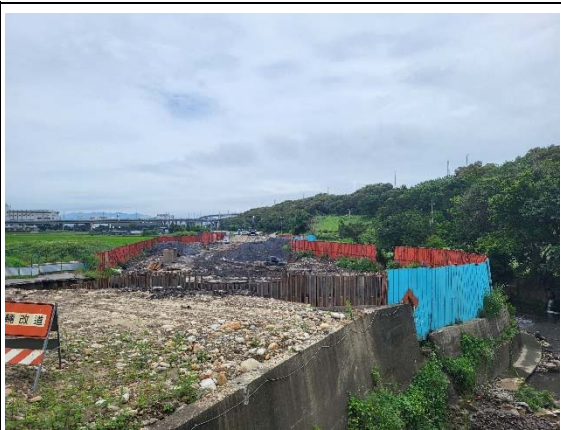
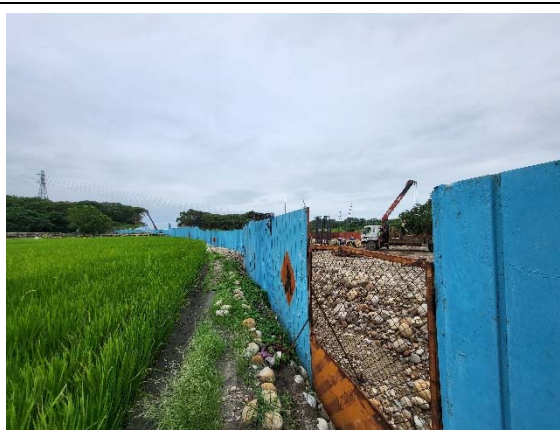
| 對應項次 1 | | 對應項次 1 | |

| | 項次 | 檢查項目 | 執行結果 | | | 執行狀況陳述 |
|---|---|---|---|---|---|---|
| 項目 | 1 | [減輕]施工過程工區周邊是否設置連續的設置甲種圍籬，確實避免野生動物進入工區。 | ✓ | | | 全區連續性甲種圍籬已架設完成。 |

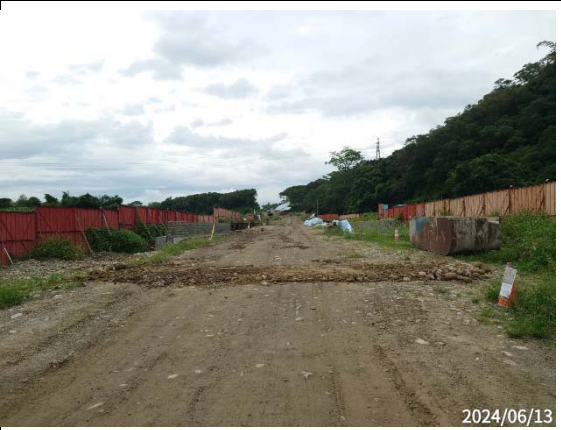
| 對應項次 3 | | 對應項次 6 | |

| | 項次 | 檢查項目 | 執行結果 | | | 執行狀況陳述 |
|---|---|---|---|---|---|---|
| | 3 | [減輕]施工便道是否設置減速丘降低施工車輛與機具行駛速度，降低誤入工區動物之路殺機率。 | ✓ | | | 已於施工區域設置減速丘(橫向土丘)，降低施工車輛與機具行駛速度。 |

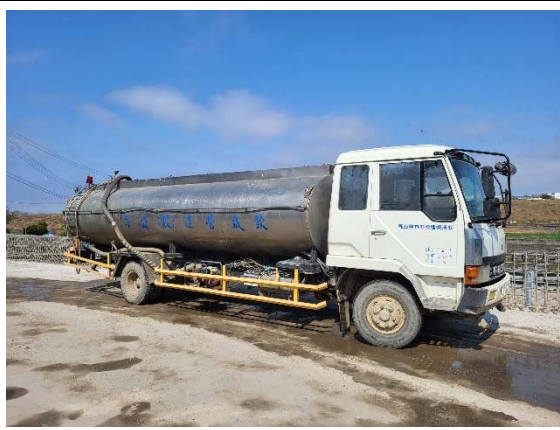
| | 項次 | 檢查項目 | 執行結果 | | | 執行狀況陳述 |
|---|---|---|---|---|---|---|
| | 6 | [減輕]是否有每日或定期針對施工道路與裸露地進行灑水或其他方式降低揚塵量。 | ✓ | | | 皆有定時灑水，降低揚塵 |

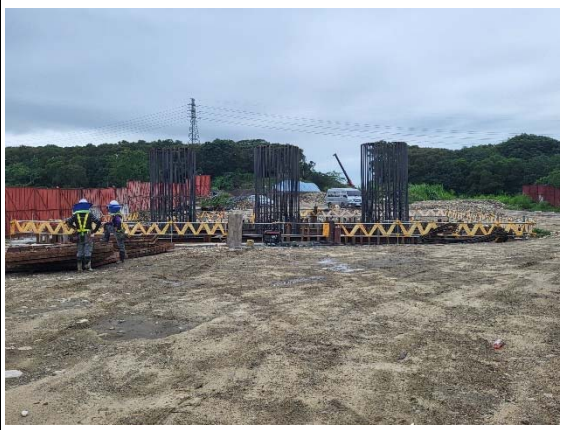
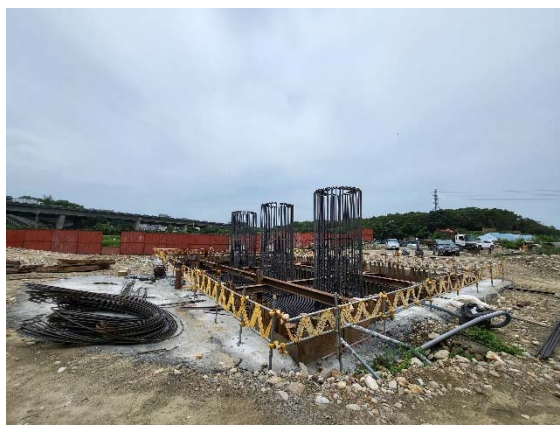
| 對應項次 8 | | 對應項次 8 | |

| | 項次 | 檢查項目 | 執行結果 | | | 執行狀況陳述 |
|---|---|---|---|---|---|---|
| | 8 | [減輕]施工過程產生之渾水(含車輛清洗)是否有設置沉沙池或其他臨時性淨水設施，將產生渾水進行泥砂沉澱，使濁度降低後再抽排至既有溝渠或河川，減少對水質與水域環境的影響。 | | | ✓ | 此工區目前主要為橋墩基礎開挖與鋼板樁打樁，無產生渾水排入溝渠或河川，故暫無設置沉沙池或其他臨時性淨水設施。 |

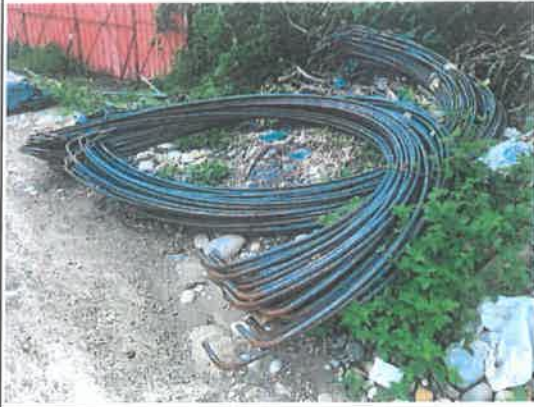
對應項次  
10

| | 項次 | 檢查項目 | 執行結果 | | | 執行狀況陳述 |
|---|---|---|---|---|---|---|
| | 10 | [減輕]土方與材料暫置區是否確實堆置於施工影響範圍內之人為使用區域，避免使用施工影響範圍外之土地或破壞工區內既有植被區。 | ✓ | | | 工程材料確實堆置於人為使用區域。 |

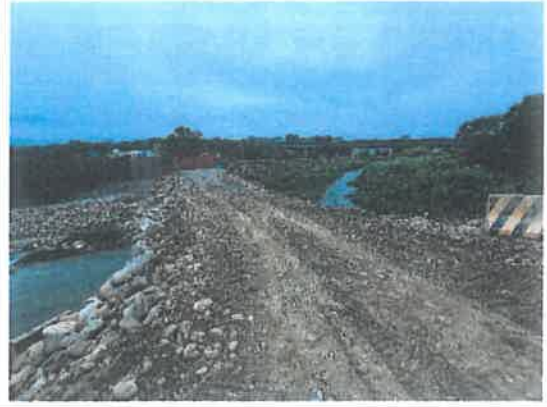
對應項次  
11

| | 項次 | 檢查項目 | 執行結果 | | | 執行狀況陳述 |
|---|---|---|---|---|---|---|
| | 11 | [迴避]跨越溫寮溪與外埔排水之施工構台基礎設置時，重型機具是否無進入河 | | | ✓ | 目前為開闢施工便道與整地，故先施設 |

| | | 道或渠道，影響水域棲地環境。 | | | | 臨時性結構，後續會進行構台架設(預計汛期前會架設完成)，於構台架設後即會將該臨時性土方與涵管清除。 |
