# 溫寮溪旁(甲后路至經國路)聯絡道路新闢工程 平面道路工區 1 自主檢查表

| 工程名稱：溫寮溪旁(甲后路至經國路)聯絡道路新闢工程（平面道路工區 1） | | | | | | |
| 監造單位：杜風工程服務股份有限公司 | | | 施工單位：欽成營造股份有限公司 | | | |
| 填表人：王國城(欽成營造)、劉建榮(逢甲大學水利發展中心) | | | | | 日期：2025.5.27 | |

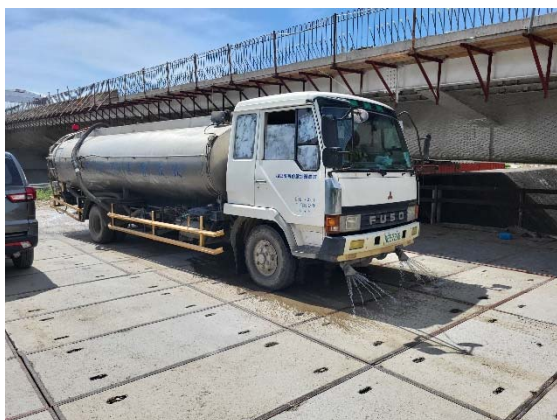
對應項次 2

| 工程名稱：溫寮溪旁(甲后路至經國路)聯絡道路新闢工程（平面道路工區 1） | | | | | | |
|---|---|---|---|---|---|---|
| | 2 | 施工道路是否有進行灑水或其他方式降低揚塵量。 | ✓ | | | 定時灑水盡可能降低揚塵量。 |

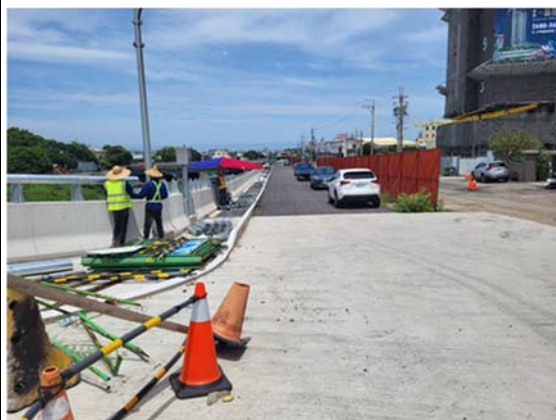
對應項次 3

| 工程名稱：溫寮溪旁(甲后路至經國路)聯絡道路新闢工程（平面道路工區 1） | | | | | | |
|---|---|---|---|---|---|---|
| | 3 | 是否有於設計圖說劃設位置設置沉沙池或其他臨時性淨水設施，將施工過程產生之渾水(含車輛清洗)進行泥砂沉澱，使濁度降低後再將水抽排至河川，減少對水質與生態的影響。 | | | ✓ | 本案永久性滯洪沉砂池已全部完成、且陸續將排水系統導入正式使用、道路工程進行維生管線埋設及路基夯壓。 |

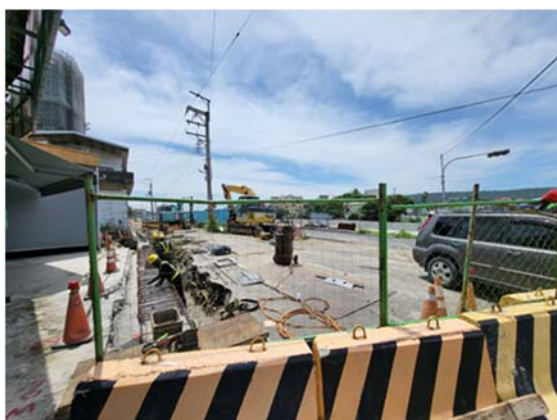
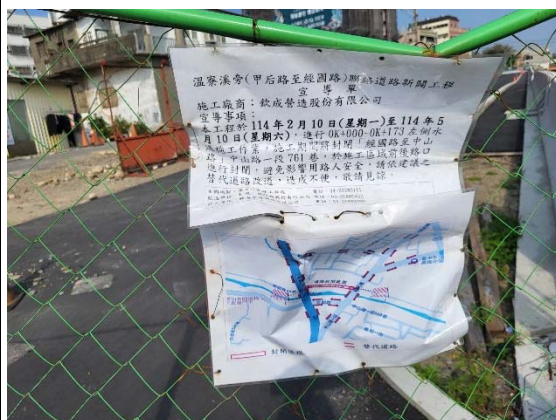
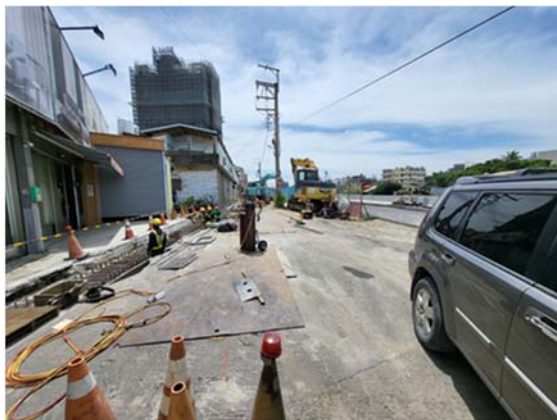
對應項次 4

| 工程名稱：溫寮溪旁(甲后路至經國路)聯絡道路新闢工程（平面道路工區 1） | | | | | | |
|---|---|---|---|---|---|---|
| | 4 | 施工便道是否採用既有道路，避免新闢施工便道增加對環境之影響。 | ✓ | | | 施工便道採用既有道路。施工便道左側水溝施工作業，暫時封閉。 |

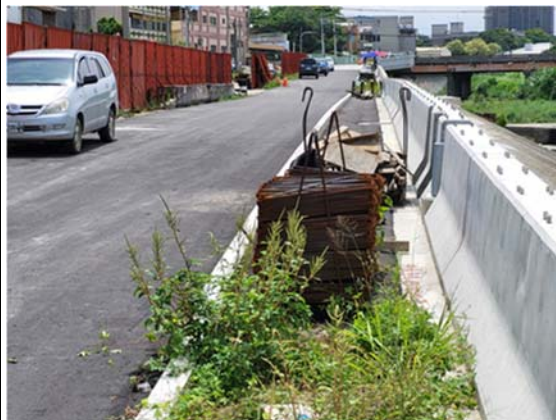
對應項次 5

| 工程名稱：溫寮溪旁(甲后路至經國路)聯絡道路新闢工程（平面道路工區 1） | | | | | | |
|---|---|---|---|---|---|---|
| | 5 | 土方與材料暫置區是否設置於設計圖說標示之暫置區，避免使用工區外之土地或破壞工區內既有植被區。 | ✓ | | | 施工材料皆堆置於人為使用區域。稽核當日並未發現有堆置任何工程土方與材料。 |

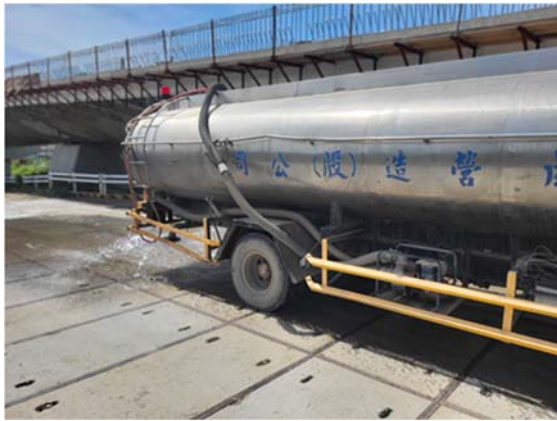
對應  
項次  
2

| 工程名稱：溫寮溪旁(甲后路至經國路)聯絡道路新闢工程（堤防道路段） | | | | | | |
|---|---|---|---|---|---|---|
| | 2 | 施工道路是否有進行灑水或其他方式降低揚塵量。 | ✓ | | | 定時灑水盡可能降低揚塵量。 |

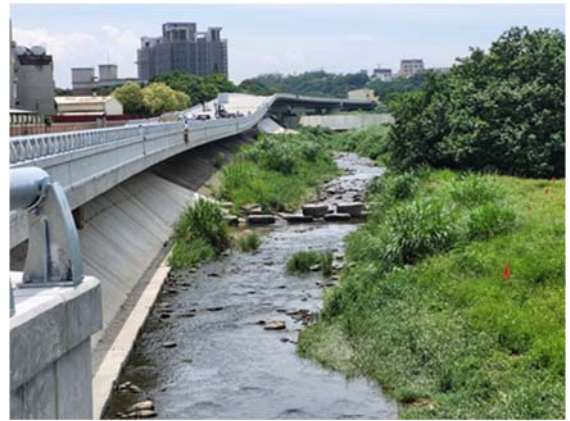
對應  
項次  
3

| 工程名稱：溫寮溪旁(甲后路至經國路)聯絡道路新闢工程（堤防道路段） | | | | | | |
|---|---|---|---|---|---|---|
| | 3 | 施工範圍是否依據設計圖說劃設之施工範圍(含落墩處)進行施工，避免工程擾動施工邊界外之區域。 | ✓ | | | 施工範圍依據設計圖說範圍施工。 |

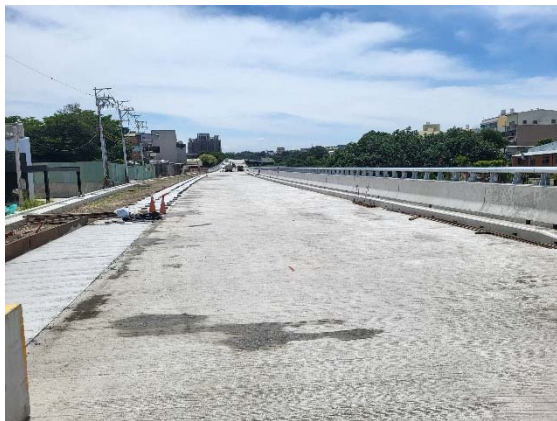
對應  
項次  
5

| 工程名稱：溫寮溪旁(甲后路至經國路)聯絡道路新闢工程（堤防道路段） | | | | | | |
|---|---|---|---|---|---|---|
| | 5 | 是否有於設計圖說劃設位置設置沉沙池或其他臨時性淨水設施，將施工過程產生之渾水(含車輛清洗)進行泥砂沉澱，使濁度降低後再將水抽排至河川，減少對水質與生態的影響。 | | | ✓ | 此區域施工過程並未產生渾水，故還未設置洗車台與臨時性沉砂池。後續需有施工車輛載運土砂進入時，會設置洗車台與臨時性沉砂池。 |

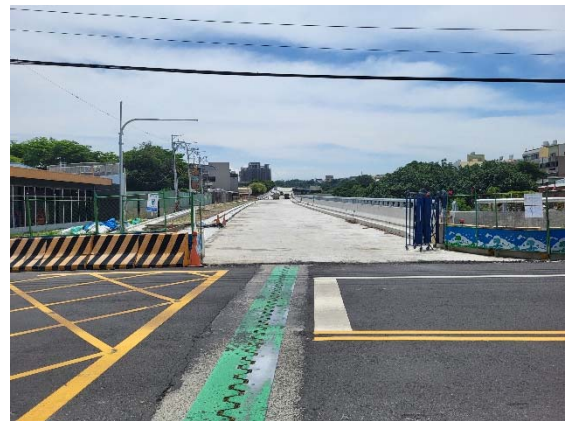
對應  
項次  
6、  
7

| 工程名稱：溫寮溪旁(甲后路至經國路)聯絡道路新闢工程（堤防道路段） | | | | | | |
|---|---|---|---|---|---|---|
| | 6 | 施工便道是否採用既有道路，避免新闢施工便道增加對環境之影響。 | ✓ | | | 施工便道採用既有道路。 |
| | 7 | 此工區之土方與材料暫置區，是否設置於平面道路工區 1 設計圖說標示之暫置區，避免使用此工區外之土地或破壞工區內既有植被區。 | ✓ | | | 施工材料及其他材料依規定置於平面道路之暫置區或其他人為使用區域。 |

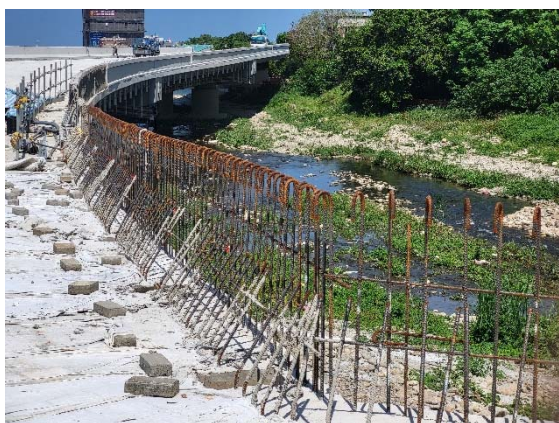
對應  
項次  
1

| 工程名稱：溫寮溪旁(甲后路至經國路)聯絡道路新闢工程（橋樑工區 1） | | | | | | |
|---|---|---|---|---|---|---|
| 生態保育措施 | 1 | 是否於水道處安置臨時性涵管(直徑(內徑)0.6m,共9支),供重機具從臨時性涵管上方跨越,避免影響水域棲地與水質,且避免水流遭到阻斷。 | | | ✓ | 本區段階段性工程已完成,目前無重機具跨越需求,已移除作為跨河便道之臨時性涵管。已將河床棲地恢復原狀。 |

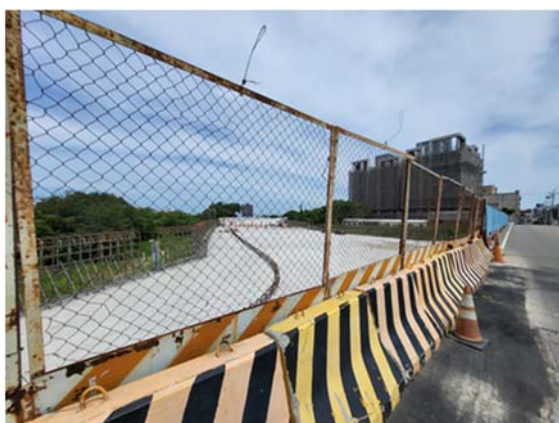
對應  
項次  
6

| 工程名稱：溫寮溪旁(甲后路至經國路)聯絡道路新闢工程（橋樑工區 1） | | | | | | |
|---|---|---|---|---|---|---|
| | 6 | 施工區域周圍與自然環境間是否設置甲種圍籬,降低野生動物誤入施工區域之機率。 | | | ✓ | 橋墩施工已完成,僅剩橋面工程施做,無地面施工與車輛載運進出需求,故已將圍籬拆除。 |

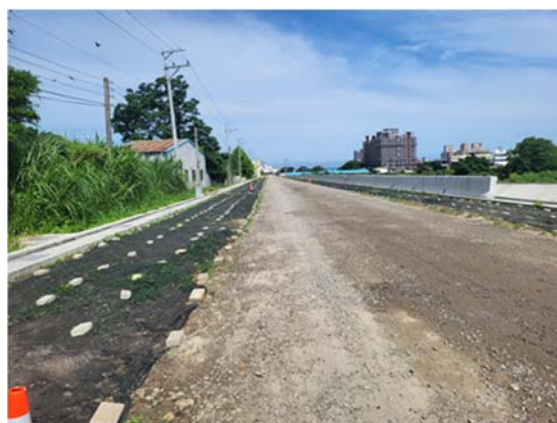
對應  
項次  
3

| 工程名稱：溫寮溪旁(甲后路至經國路)聯絡道路新闢工程（平面道路工區 2） | | | | | | |
|---|---|---|---|---|---|---|
| | 3 | 是否有於設計圖說劃設位置設置沉沙池或其他臨時性淨水設施，將施工過程產生之渾水(含車輛清洗)進行泥砂沉澱，使濁度降低後再將水抽排至河川，減少對水質與生態的影響。 | | | ✓ | 本案永久性滯洪沉砂池已全部完成、且陸續將排水系統導入正式使用、道路工程進行維生管線埋設及路基夯壓。 |

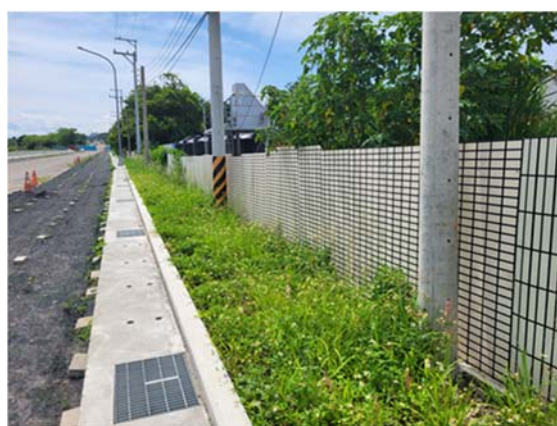
對應  
項次  
5

| 工程名稱：溫寮溪旁(甲后路至經國路)聯絡道路新闢工程（平面道路工區 2） | | | | | | |
|---|---|---|---|---|---|---|
| | 5 | 施工區域與周邊自然環境間是否設置甲種圍籬，降低野生動物誤入施工區域之機率。 | | | ✓ | 本工區階段性工程(兩旁側溝)已完成，民眾陳情反映移除私有土地上之甲種圍籬，故已將南側之甲種圍籬移除。民眾於路旁私有土地上自行設置圍籬，動物從此區段南側進入道路之機率降低。 |

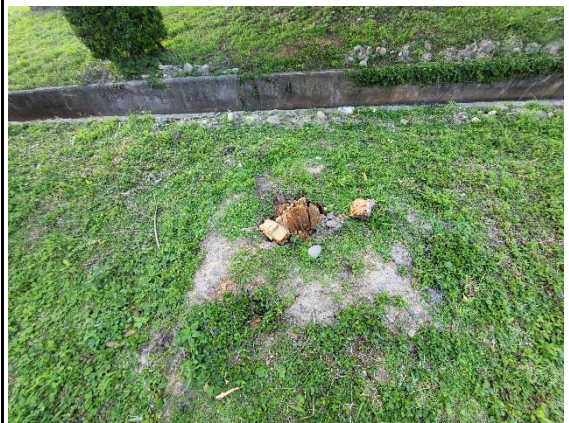
對應  
項次  
2

| 工程名稱：溫寮溪旁(甲后路至經國路)聯絡道路新闢工程（平面道路工區 4） | | | | | | |
|---|---|---|---|---|---|---|
| | 2 | 是否有定期追蹤移植喬木的生長情況。(移植後的喬木若有死亡，建議應補植相同數量之喬木，補植樹種以林務局議的 106 種在地原生種為優先考量) | ✓ | | | 移植喬木持續定期監測追蹤生長情況。20250326 現勘發現編移植 E 區編號 5-1 落羽松疑似遭到移除。已提醒施工廠商完工前要依據 112/9/7 現勘工作會議紀錄，請施工廠商依據契約辦理後續補植作業。 |

移植 E 區編號 5-1 落羽松疑似遭到移除

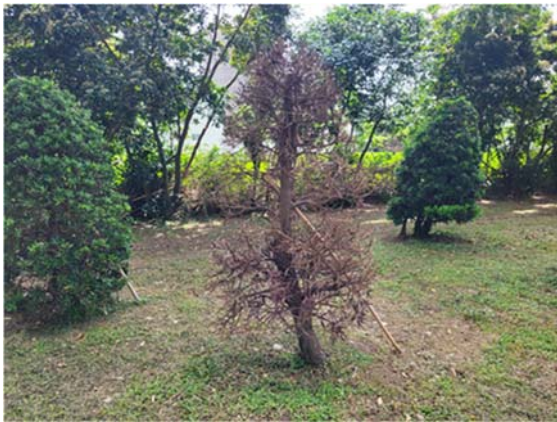
對應  
項次  
2

移植 F 區編號 6-30 羅漢松已枯萎

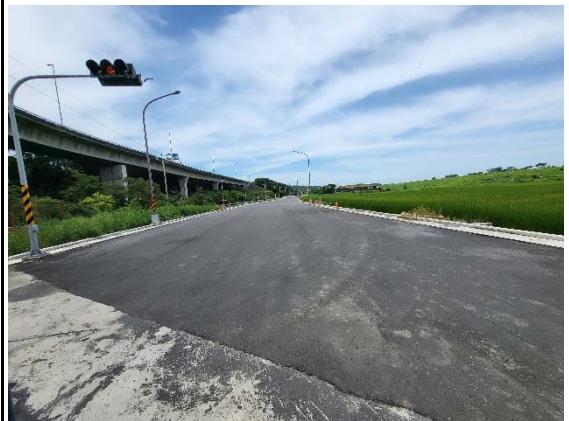
對應  
項次  
9

| 9 | 施工區域與周邊自然環境間是否設置甲種圍籬，降低野生動物誤入施工區域之機率。 | | | ✓ | 平面道路工區4道路工程已完成區段，甲種圍籬已拆除。 |

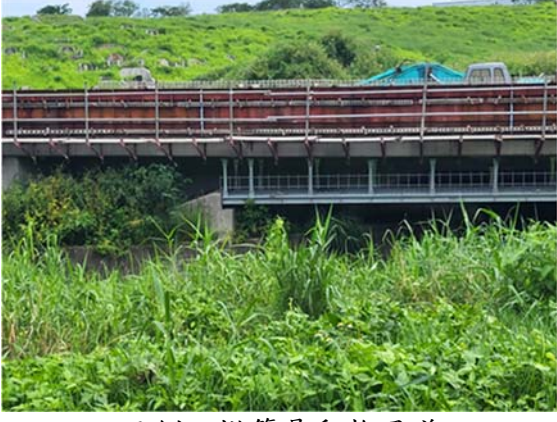
| 15 | 路堤引道段(新設道路)施工期間是否於施工區域下方設置臨時生態廊道，減輕施工期間對工區兩側棲地連續性影響。 | ✓ | | | 增加橋梁兩側附掛簡易動物通道，優化原有動物無法跨越排水渠道阻斷之生態廊道連續性。簡易式生態廊道已完工。 |

| 對應項次 14 | | 對應項次 15、16 | <p data-bbox="994 1489 1313 1525">兩側附掛簡易動物通道</p> |

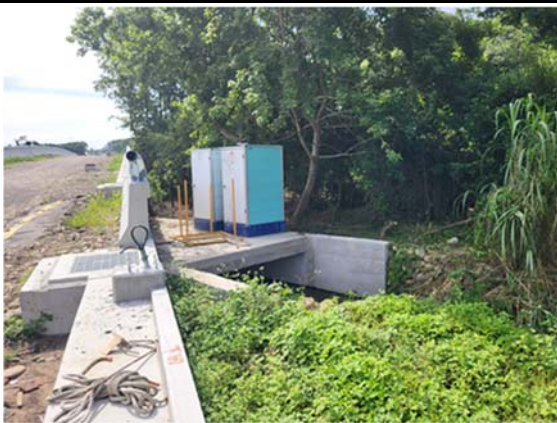
對應  
項次  
1

| 工程名稱：溫寮溪旁(甲后路至經國路)聯絡道路新闢工程-平面道路工區 3 (1K+200~1K+734) | | | | | | |
|---|---|---|---|---|---|---|
| 生態<br>保育<br>措施 | 1 | [減輕]第 1 處(1+260.71)跨越灌溉溝渠處，是否以箱涵方式改建，確實維持水域縱向廊道(生態通道)連續性。 | | | ✓ | 箱涵已建置完成。 |

第 1 處(1+260.71)灌溉溝渠排水箱涵

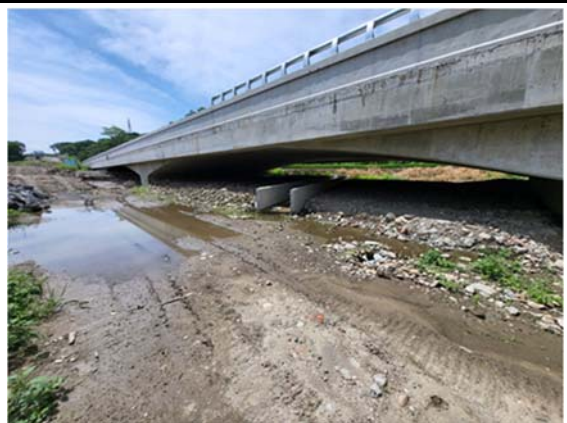
對應  
項次  
2

| 工程名稱：溫寮溪旁(甲后路至經國路)聯絡道路新闢工程-平面道路工區 3 (1K+200~1K+734) | | | | | | |
|---|---|---|---|---|---|---|
| | 2 | [迴避]第 2 處(1+370~1+430)與第 3 處(1+548.5~1+568.5)跨越灌溉溝渠處，是否以跨橋方式懸空跨越渠道，確實維持水域縱向廊道(生態通道)連續性。 | ✓ | | | 第 2 處(1+370~1+430)(版橋 A)與第 3 處(1+548.5~1+568.5)(版橋 B)目前施做中。 |

版橋 A 已完成

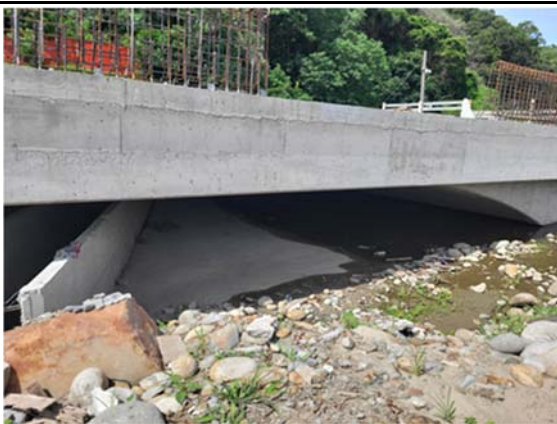
對應  
項次  
2

板橋 B 施工中

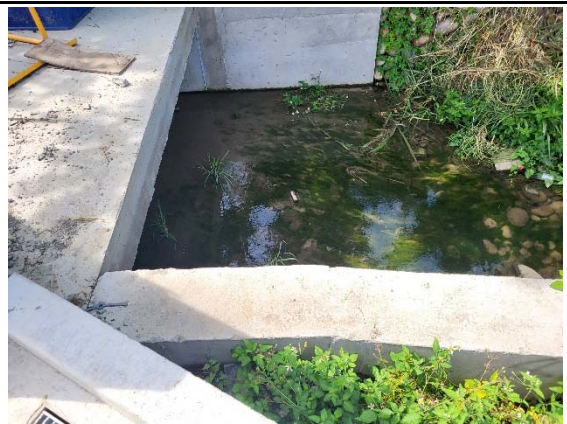
對應  
項次  
3

1+260.71 排水箱涵建置完成

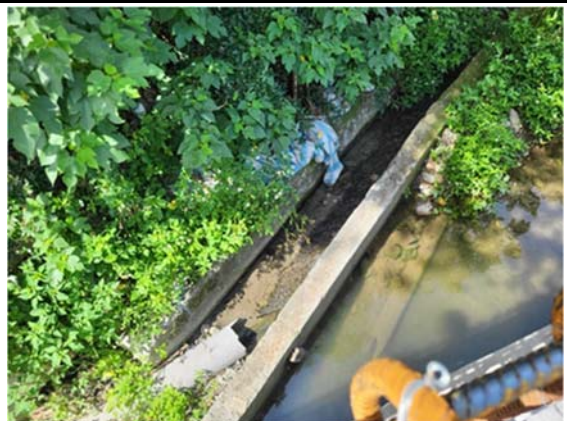
對應  
項次  
4

| 工程名稱：溫寮溪旁(甲后路至經國路)聯絡道路新闢工程-平面道路工區 3 (1K+200~1K+734) | | | | | | |
|---|---|---|---|---|---|---|
| | 4 | [減輕]第 3 處(1+548.5~1+568.5)跨越灌溉溝渠處施工時，是否透過加蓋或其他方式，確實避免損壞既有山邊灌溉溝渠與邊坡。 | ✓ | | | 灌溉渠道施工中。原上方加蓋鋼板暫時移除。<br>改以設置引水管線避免原有水路斷流。 |

灌溉排水箱涵施工中，設置臨時性引水管線避免水路斷流。

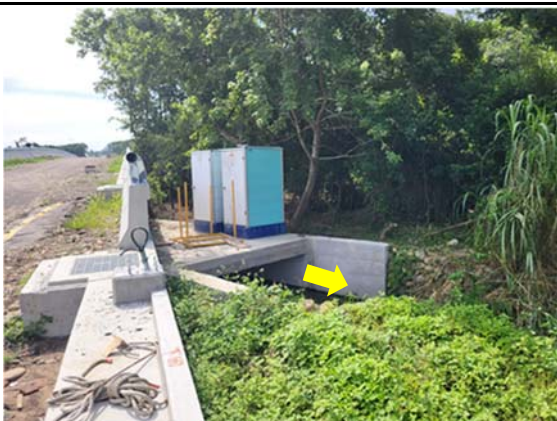
對應  
項次  
5

| 工程名稱：溫寮溪旁(甲后路至經國路)聯絡道路新闢工程-平面道路工區 3 (1K+200~1K+734) | | | | | | |
|---|---|---|---|---|---|---|
| | 5 | [迴避]道路排水與既有灌溉溝渠是否確實採分離設計。 | ✓ | | | 道路排水與灌溉溝渠採分離設計。 |

道路排水與灌溉溝渠採分離設計

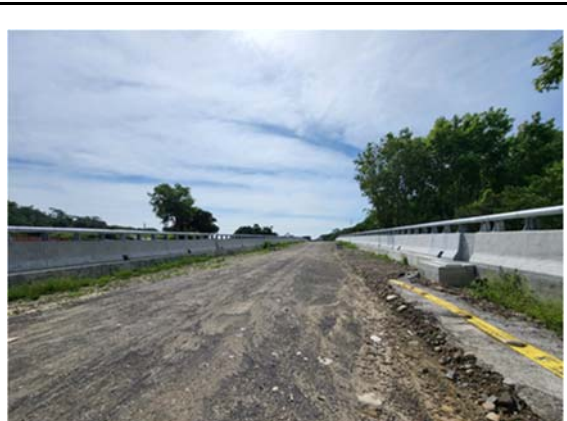
對應  
項次  
6

| 工程名稱：溫寮溪旁(甲后路至經國路)聯絡道路新闢工程-平面道路工區 3 (1K+200~1K+734) | | | | | | |
|---|---|---|---|---|---|---|
| | 6 | [減輕]施工過程產生之渾水(含車輛清洗)是否有設置沉沙池或其他臨時性淨水設施，將產生渾水進行泥砂沉澱，使濁度降低後再抽排至既有溝渠或河川，減少對水質與水域環境的影響。 | | | ✓ | 此工區主要為橋墩基礎開挖與鋼板樁打樁，無產生渾水排入溝渠或河川，故暫無設置沉沙池或其他臨時性淨水設施。 |

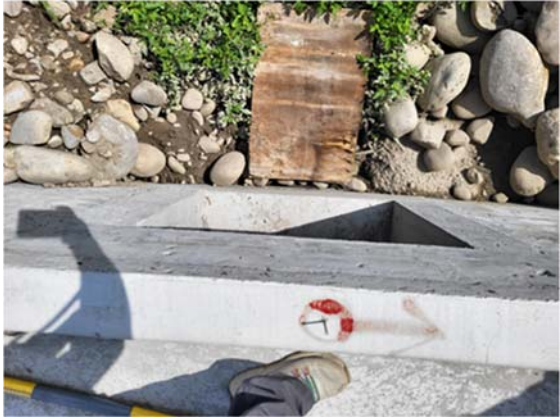
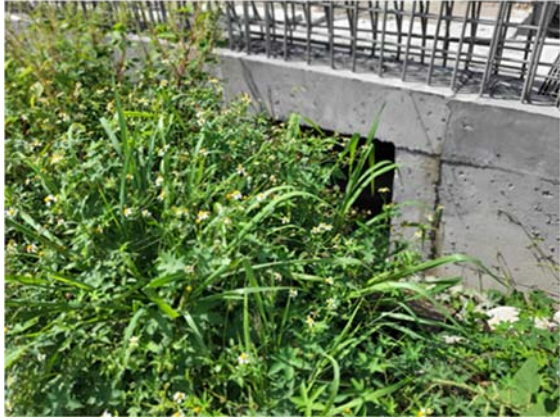
| 工程名稱：溫寮溪旁(甲后路至經國路)聯絡道路新闢工程-平面道路工區 3 (1K+200~1K+734) | | | | | | |
|---|---|---|---|---|---|---|
| | 7 | [補償]施工期間於施工區域下方是否有設置臨時生態通道(規劃設置生態通道處)。 | | | ✓ | 3 處生態通道(箱涵)已完成，臨時性生態通道(涵管)已移除。 |

| 對應項次 7 | <p>生態箱涵 1 位置 1+450 已完成</p> | <p>生態箱涵 2 位置 1+510 已完成</p> |

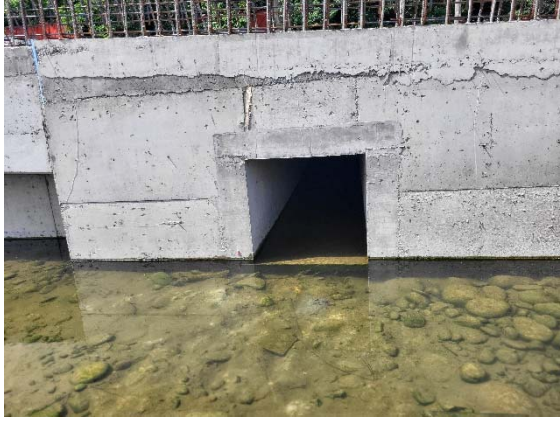
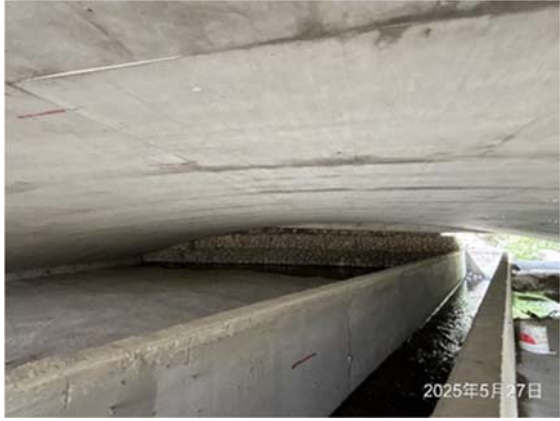
| 對應項次 7 | <p>生態箱涵 3 位置 1+540 已完成</p> | <p>板橋 B 下方</p> |

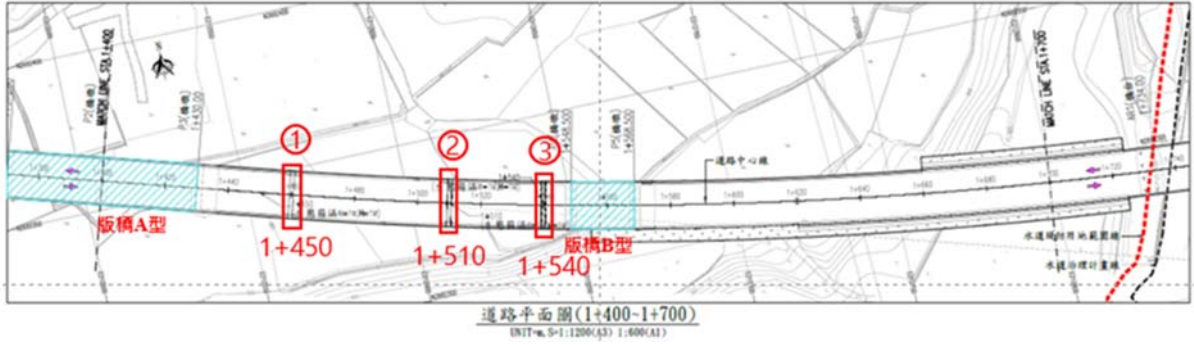
| 生態箱涵位置圖 | <p>道路平面圖(1+400-1+700)<br/>UNIT=1:1200(A3) 1:600(A3)</p> | |

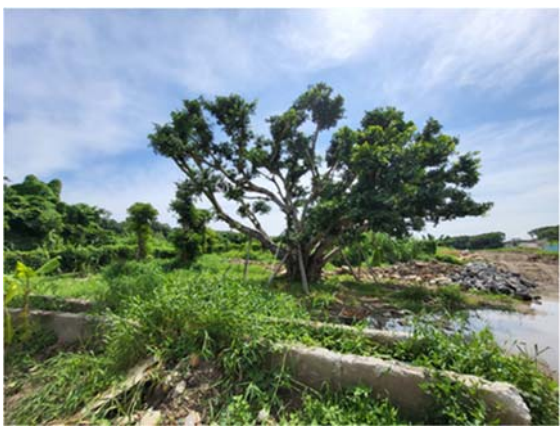
| | 15 | [補償]大榕樹是否就近移植。 | ✓ | | | 依據施工移植計畫書，大榕樹就近移植，分別於 112/12 與 113/2 月進行 2 次斷根。113/05/29 完成移植。生長狀況良好。 |

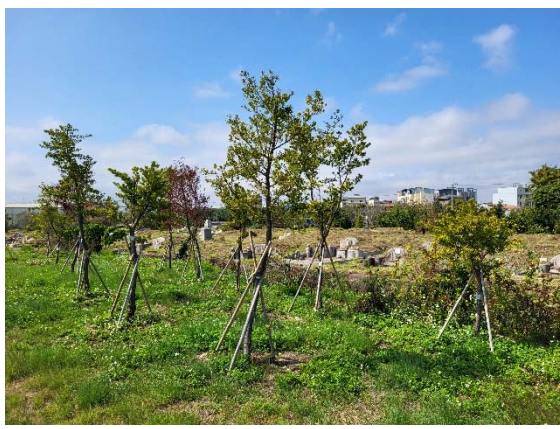
| | 16 | [補償]本工區所有移植喬木移植後是否存活良好。 | ✓ | | | 112/12/15、28 共移植 42 棵羅漢松至潭子第三公墓。經現勘發現有多棵樹葉枯黃。113/10/28 先行移除 17 株確認枯死羅漢松。依據 113/2/27 工作會議討論，後續會於完工前統一辦理補植。114/02/21 現勘發現編號#3-45、77 疑似枯萎，持續追蹤生長狀況。其餘 23 株現況良好。 |

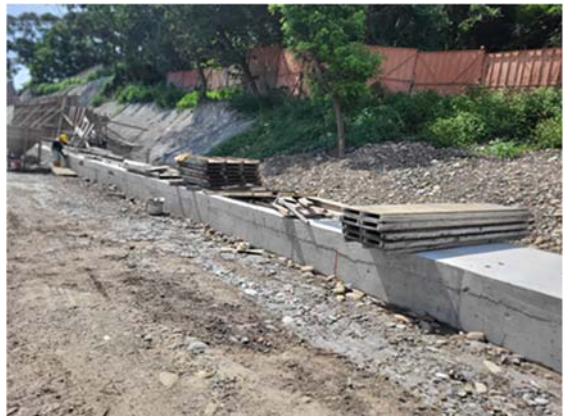
| | 17 | [減輕]施工過程工區周邊是否設置連續的設置甲種圍籬，確實避免彩鷓或其他野生動物進入工區。 | ✓ | | | 全區連續的甲種圍籬已全部完成。全線連續性圍籬施設。經 113/2/27 工作會議討論，因本區部分區域地形起伏較大，若施設甲種圍籬，需設置混凝土地基，可能對環境生態影響更大。為加速連續性圍籬設置，部分區段採用乙種圍籬，較具施設彈 |

| | | | | | 性，且可加快施設速度(不需施設地基)，並於下方空隙以砂包填補，確實避免動物從下方空隙進入工區。 |

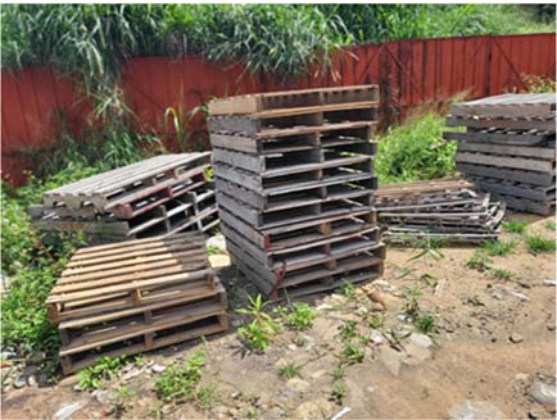
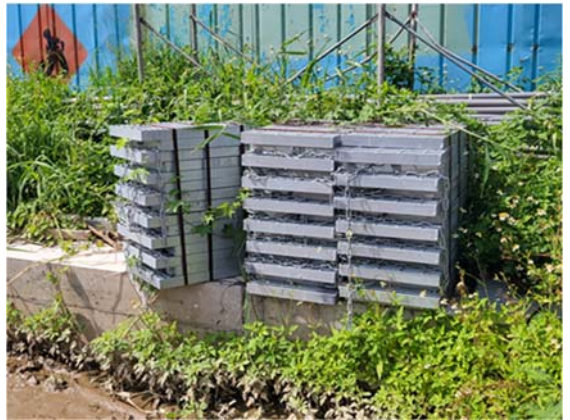
| 對應項次<br>24 | | 對應項次<br>24 | |

| 24 | [減輕]土方與材料暫置區是否確實堆置於施工影響範圍內之人為使用區域，避免使用施工影響範圍外之土地或破壞工區內既有植被區。 | ✓ | | | 若該區域有移植計畫書標示需原地保留之喬木，皆已確實進行移植。且於堆置區周邊皆有設置連續性圍籬，確實避免動物進入工區。 |

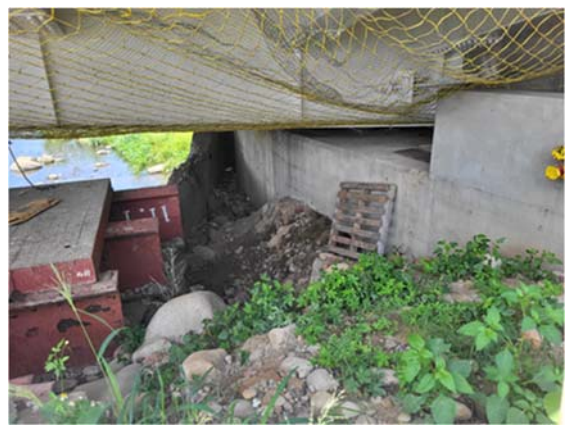
對應  
項次  
13

| 13 | | [減輕]橋梁下方與橋台AR1 間是否有設置至少高度1米、寬度1米之動物通道。 | | | ✓ | 非現階段執行項目。 |
