# 溫寮溪旁(甲后路至經國路)聯絡道路新闢工程 平面道路工區 1 自主檢查表

| 工程名稱：溫寮溪旁(甲后路至經國路)聯絡道路新闢工程（平面道路工區 1） | | | | | | |
| 監造單位：杜風工程服務股份有限公司      施工單位：欽成營造股份有限公司 | | | | | | |
| 填表人：王國城(欽成營造)、劉建榮(逢甲大學水利發展中心)      日期：2025.6.24 | | | | | | |

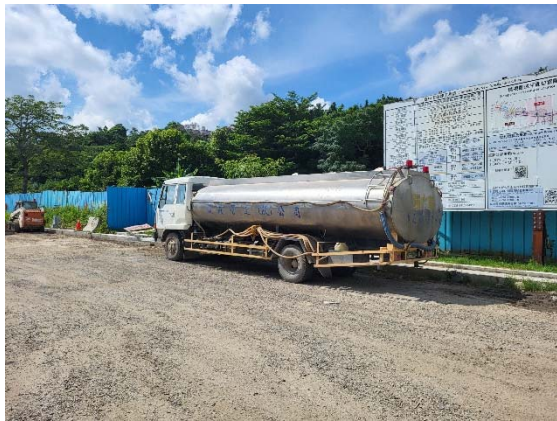
對應  
項次  
2

| 工程名稱：溫寮溪旁(甲后路至經國路)聯絡道路新闢工程（平面道路工區 1） | | | | | | |
|---|---|---|---|---|---|---|
| | 2 | 施工道路是否有進行灑水或其他方式降低揚塵量。 | ✓ | | | 定時灑水盡可能降低揚塵量。 |

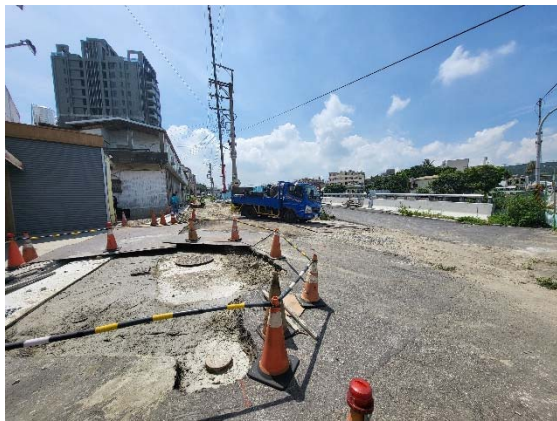
對應  
項次  
4

| 工程名稱：溫寮溪旁(甲后路至經國路)聯絡道路新闢工程（平面道路工區 1） | | | | | | |
|---|---|---|---|---|---|---|
| | 4 | 施工便道是否採用既有道路，避免新闢施工便道增加對環境之影響。 | ✓ | | | 施工便道採用既有道路。施工便道左側水溝施工作業，暫時封閉。 |

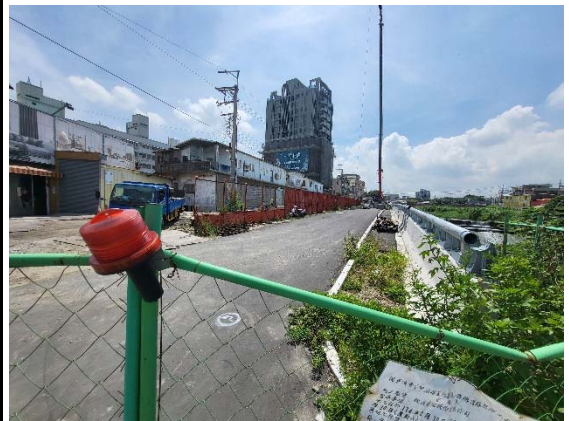
對應  
項次  
5

| 工程名稱：溫寮溪旁(甲后路至經國路)聯絡道路新闢工程（平面道路工區 1） | | | | | | |
|---|---|---|---|---|---|---|
| | 5 | 土方與材料暫置區是否設置於設計圖說標示之暫置區，避免使用工區外之土地或破壞工區內既有植被區。 | ✓ | | | 施工材料皆堆置於人為使用區域。稽核當日並未發現有堆置任何工程土方與材料。 |

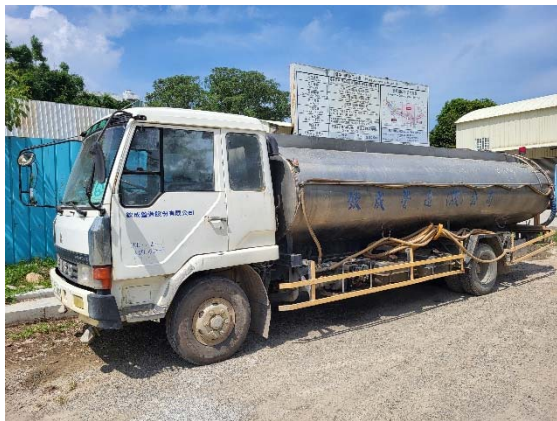
對應項次 2

| 工程名稱：溫寮溪旁(甲后路至經國路)聯絡道路新闢工程（堤防道路段） | | | | | | |
|---|---|---|---|---|---|---|
| | 2 | 施工道路是否有進行灑水或其他方式降低揚塵量。 | ✓ | | | 定時灑水盡可能降低揚塵量。 |

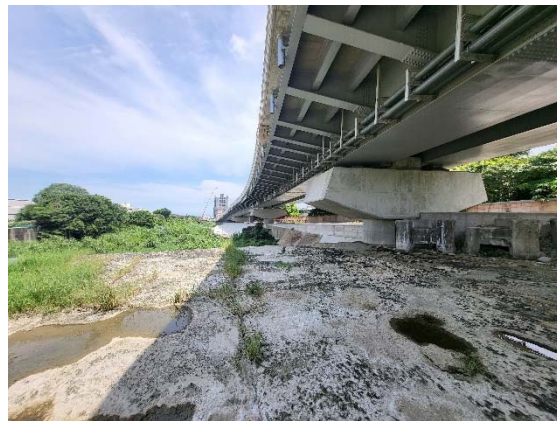
對應項次 3

| 工程名稱：溫寮溪旁(甲后路至經國路)聯絡道路新闢工程（堤防道路段） | | | | | | |
|---|---|---|---|---|---|---|
| | 3 | 施工範圍是否依據設計圖說劃設之施工範圍(含落墩處)進行施工，避免工程擾動施工邊界外之區域。 | ✓ | | | 施工範圍依據設計圖說範圍施工。 |

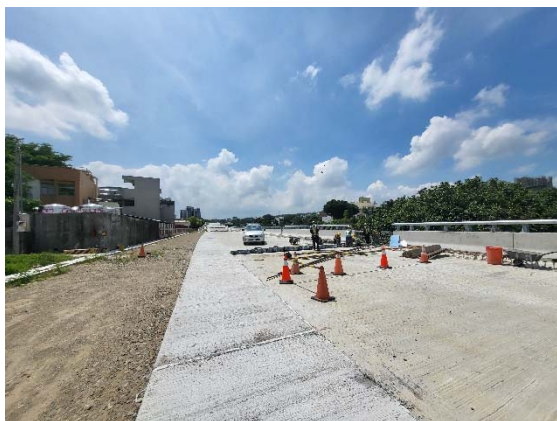
對應項次 5

| 工程名稱：溫寮溪旁(甲后路至經國路)聯絡道路新闢工程（堤防道路段） | | | | | | |
|---|---|---|---|---|---|---|
| | 5 | 是否有於設計圖說劃設位置設置沉沙池或其他臨時性淨水設施，將施工過程產生之渾水(含車輛清洗)進行泥砂沉澱，使濁度降低後再將水抽排至河川，減少對水質與生態的影響。 | | | ✓ | 此區域施工過程並未產生渾水，故還未設置洗車台與臨時性沉砂池。後續需有施工車輛載運土砂進入時，會設置洗車台與臨時性沉砂池。 |

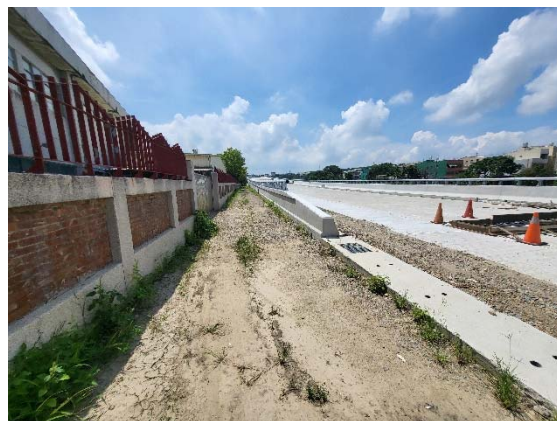
對應項次 6

| 工程名稱：溫寮溪旁(甲后路至經國路)聯絡道路新闢工程（堤防道路段） | | | | | | |
|---|---|---|---|---|---|---|
| | 6 | 施工便道是否採用既有道路，避免新闢施工便道增加對環境之影響。 | ✓ | | | 施工便道採用既有道路。 |

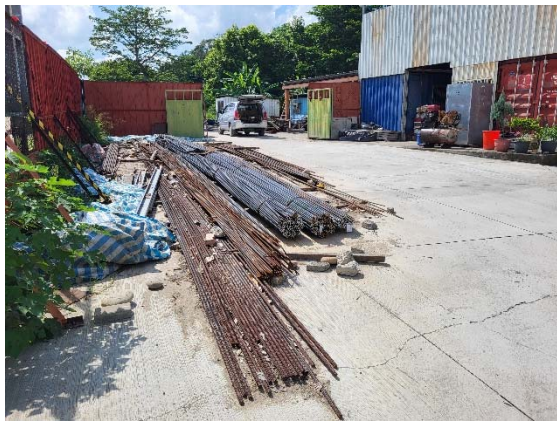
對應項次 7

| 工程名稱：溫寮溪旁(甲后路至經國路)聯絡道路新闢工程（堤防道路段） | | | | | | |
|---|---|---|---|---|---|---|
| | 7 | 此工區之土方與材料暫置區，是否設置於平面道路工區 1 設計圖說標示之暫置區，避免使用此工區外之土地或破壞工區內既有植被區。 | ✓ | | | 施工材料及其他材料依規定置於平面道路之暫置區或其他人為使用區域。 |

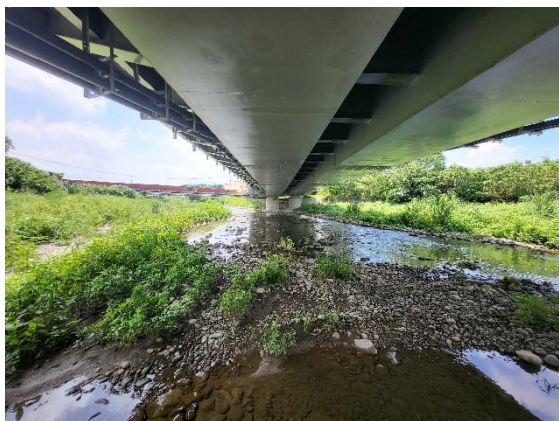
對應  
項次  
1

| 工程名稱：溫寮溪旁(甲后路至經國路)聯絡道路新闢工程（橋樑工區 1） | | | | | | |
|---|---|---|---|---|---|---|
| 生態保育措施 | 1 | 是否於水道處安置臨時性涵管(直徑(內徑)0.6m，共 9 支)，供重機具從臨時性涵管上方跨越，避免影響水域棲地與水質，且避免水流遭到阻斷。 | | | ✓ | 本區段階段性工程已完成，目前無重機具跨越需求，已移除作為跨河便道之臨時性涵管。已將河床棲地恢復原狀。 |

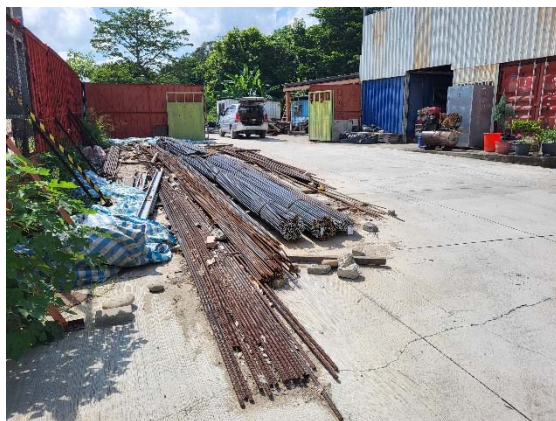
對應  
項次  
2

| 工程名稱：溫寮溪旁(甲后路至經國路)聯絡道路新闢工程（橋樑工區 1） | | | | | | |
|---|---|---|---|---|---|---|
| | 2 | 土方或材料暫置區是否設置於平面道路工區 2 設計圖說劃設之暫置區，減少對濱溪帶灘地環境造成破壞。 | ✓ | | | 材料皆放置於平面道路工區 2 之材料暫置區。濱溪帶灘地未發現材料堆置。 |

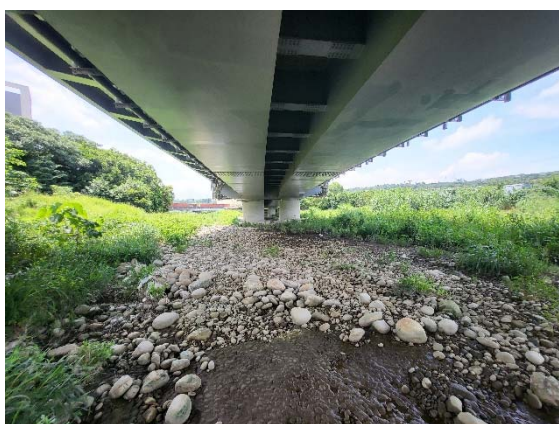
對應  
項次  
3

| 工程名稱：溫寮溪旁(甲后路至經國路)聯絡道路新闢工程（橋樑工區 1） | | | | | | |
|---|---|---|---|---|---|---|
| | 3 | 施工範圍(含落墩處)是否依據設計圖說劃設之施工範圍進行施工，減少對周邊生態環境之影響。 | ✓ | | | 施工範圍依據設計圖說劃設之施工範圍進行施工。 |

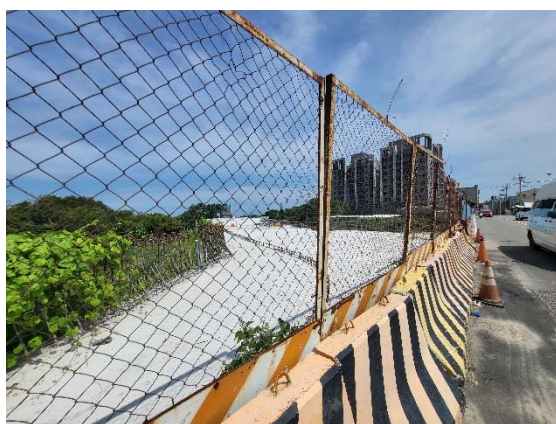
對應  
項次  
4

| 工程名稱：溫寮溪旁(甲后路至經國路)聯絡道路新闢工程（橋樑工區 1） | | | | | | |
|---|---|---|---|---|---|---|
| | 4 | 新闢施工便道是否依據設計圖說劃設之寬度設置，減少對周邊生態環境之影響。 | | | ✓ | 本工區地面工程皆已完成，僅剩下橋面工程，故已無須使用地面之施工便道。 |

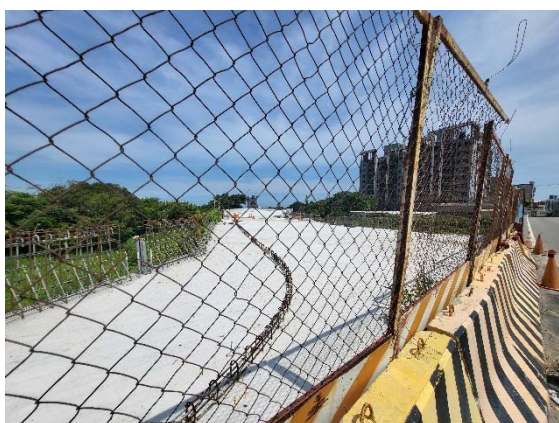
對應  
項次  
6

| 工程名稱：溫寮溪旁(甲后路至經國路)聯絡道路新闢工程（橋樑工區 1） | | | | | | |
|---|---|---|---|---|---|---|
| | 6 | 施工區域周圍與自然環境間是否設置甲種圍籬，降低野生動物誤入施工區域之機率。 | | | ✓ | 橋墩施工已完成，僅剩橋面工程施做，無地面施工與車輛載運進出需求，故已將圍籬拆除。 |

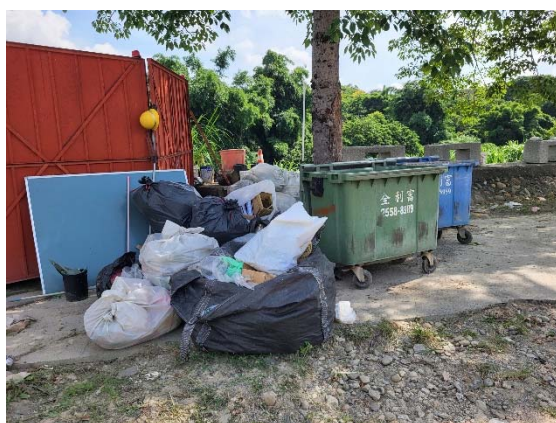
對應  
項次  
7

| 工程名稱：溫寮溪旁(甲后路至經國路)聯絡道路新闢工程（橋樑工區 1） | | | | | | |
|---|---|---|---|---|---|---|
| | 7 | 施工期間民生及工程廢棄物是否集中並每日帶離現場。 | ✓ | | | 有確實提醒施工廠商每日垃圾需集中並帶離工區。並提醒施工人員不要餵食流浪犬，避免對既有生態造成影響。 |

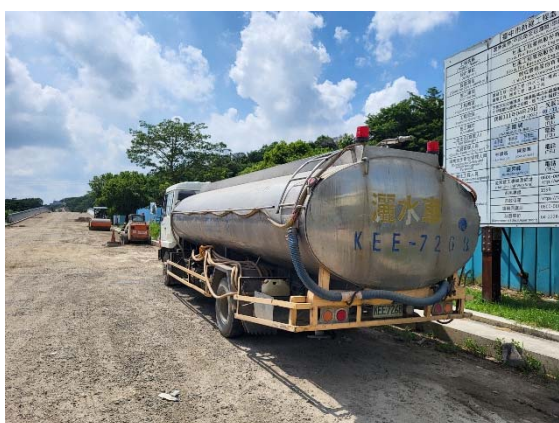
對應  
項次  
10

| 10 | 是否有針對施工道路進行灑水或其他方式降低揚塵量。 | ✓ | | | 皆有每日定時灑水盡可能降低揚塵量 |

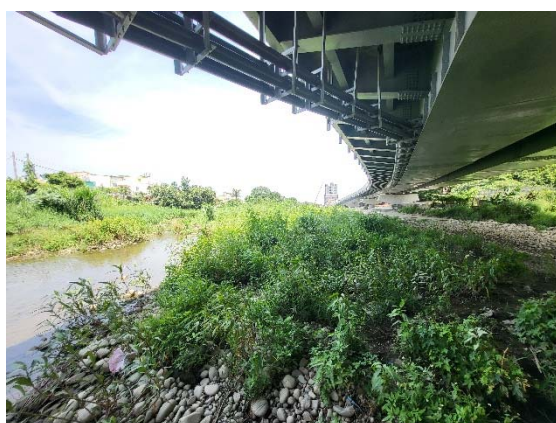
對應  
項次  
12

| 12 | 是否有每日進行水體濁度檢測並記錄。 | | | ✓ | 無進入水域施工，不影響水質，無檢測需求。 |

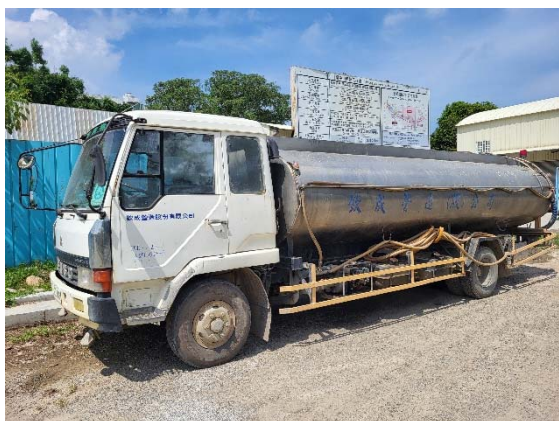
對應項次 2

| 工程名稱：溫寮溪旁(甲后路至經國路)聯絡道路新闢工程（平面道路工區 2） | | | | | | |
|---|---|---|---|---|---|---|
| | 2 | 施工道路是否有進行灑水或其他方式降低揚塵量。 | ✓ | | | 每日定時灑水降低揚塵量。 |

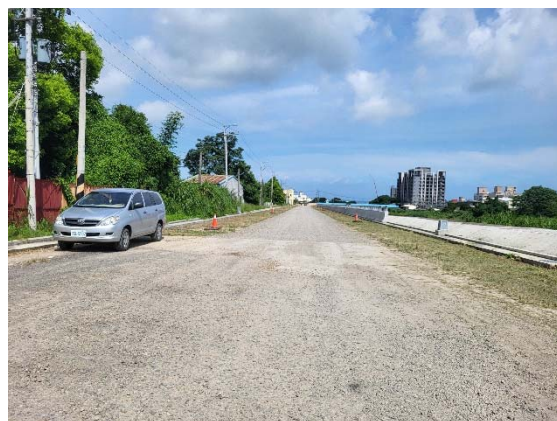
對應項次 3

| 工程名稱：溫寮溪旁(甲后路至經國路)聯絡道路新闢工程（平面道路工區 2） | | | | | | |
|---|---|---|---|---|---|---|
| | 3 | 是否有於設計圖說劃設位置設置沉沙池或其他臨時性淨水設施，將施工過程產生之渾水(含車輛清洗)進行泥砂沉澱，使濁度降低後再將水抽排至河川，減少對水質與生態的影響。 | | | ✓ | 本案永久性滯洪沉砂池已全部完成、且陸續將排水系統導入正式使用、道路工程進行維生管線埋設及路基夯壓。 |

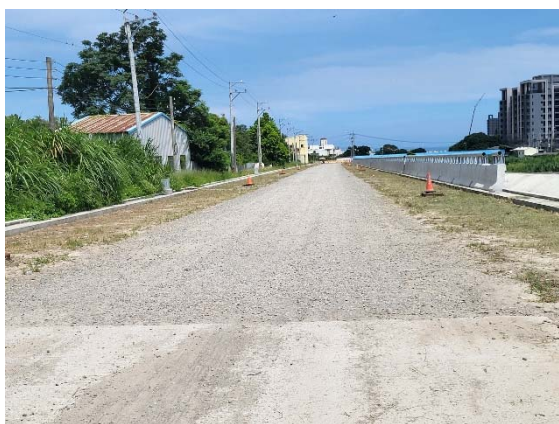
對應項次 4

| 工程名稱：溫寮溪旁(甲后路至經國路)聯絡道路新闢工程（平面道路工區 2） | | | | | | |
|---|---|---|---|---|---|---|
| | 4 | 施工便道是否採用既有道路，避免新闢施工便道增加對環境之影響。 | ✓ | | | 採用既有道路作為施工便道。 |

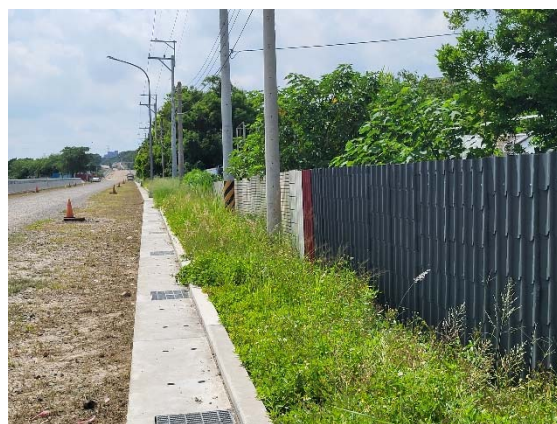
對應項次 5

| 工程名稱：溫寮溪旁(甲后路至經國路)聯絡道路新闢工程（平面道路工區 2） | | | | | | |
|---|---|---|---|---|---|---|
| | 5 | 施工區域與周邊自然環境間是否設置甲種圍籬，降低野生動物誤入施工區域之機率。 | | | ✓ | 本工區階段性工程(兩旁側溝)已完成，民眾陳情反映移除私有土地上之甲種圍籬，故已將南側之甲種圍籬移除。民眾於路旁私有土地上自行設置圍籬，動物從此區段南側進入道路之機率降低。 |

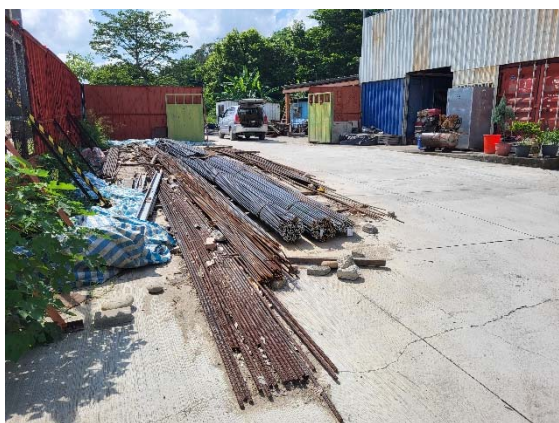
對應項次 6

| 工程名稱：溫寮溪旁(甲后路至經國路)聯絡道路新闢工程（平面道路工區 2） | | | | | | |
|---|---|---|---|---|---|---|
| | 6 | 土方與材料暫置區是否設置於設計圖說標示之暫置區，避免使用工區外之土地或破壞工區內既有植被區。 | ✓ | | | 稽核當日並未發現堆置任何材料。 |

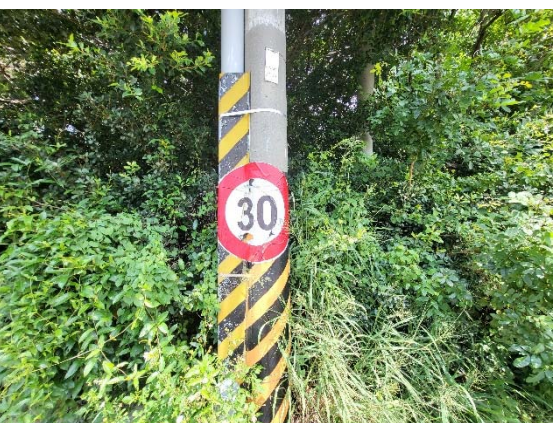
對應項次 7

| 工程名稱：溫寮溪旁(甲后路至經國路)聯絡道路新闢工程（平面道路工區 2） | | | | | | |
|---|---|---|---|---|---|---|
| | 7 | 工區是否設置標示提醒車輛速限每小時 30 公里以下。 | ✓ | | | 已設置。 |

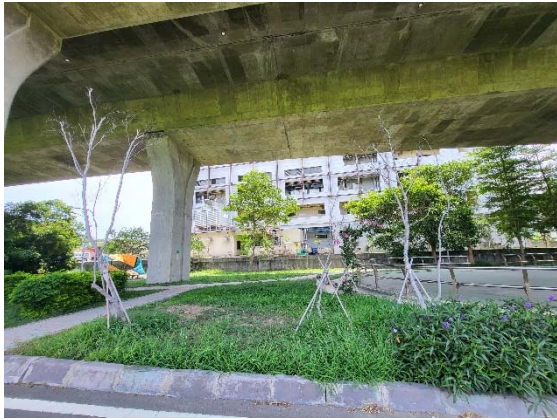
對應  
項次  
2

| 工程名稱：溫寮溪旁(甲后路至經國路)聯絡道路新闢工程（平面道路工區 4） | | | | | | |
|---|---|---|---|---|---|---|
| | 2 | 是否有定期追蹤移植喬木的生長情況。(移植後的喬木若有死亡，建議應補植相同數量之喬木，補植樹種以林務局議的 106 種在地原生種為優先考量) | ✓ | | | 移植喬木持續定期監測追蹤生長情況。20250326 現勘發現編移植 E 區編號 5-1 落羽松疑似遭到移除。已提醒施工廠商完工前要依據 112/9/7 現勘工作會議紀錄，請施工廠商依據契約辦理後續補植作業。 |

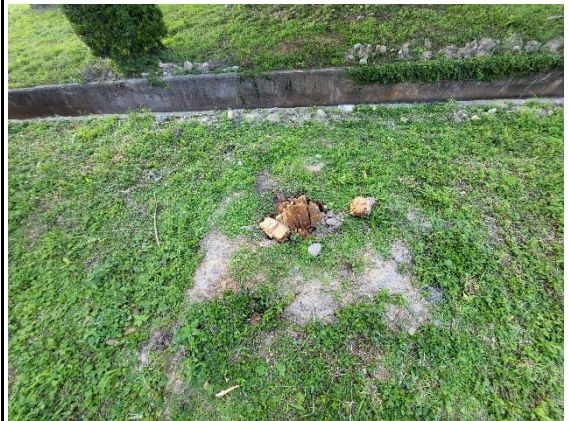
對應  
項次  
2

移植 E 區編號 5-1 落羽松疑似遭到移除

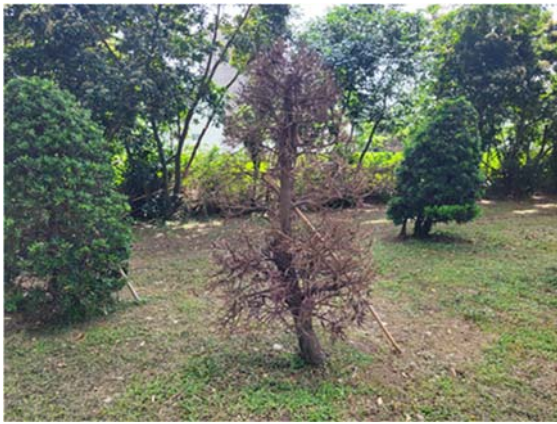
對應  
項次  
2

移植 F 區編號 6-30 羅漢松已枯萎

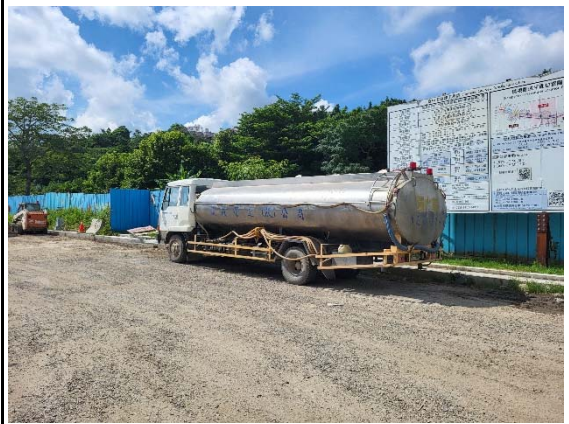
對應  
項次  
7

| 工程名稱：溫寮溪旁(甲后路至經國路)聯絡道路新闢工程（平面道路工區 4） | | | | | | |
|---|---|---|---|---|---|---|
| | 7 | 施工道路是否有進行灑水或其他方式降低揚塵量。 | ✓ | | | 定時灑水及覆蓋防塵黑網，盡可能降低揚塵量。 |

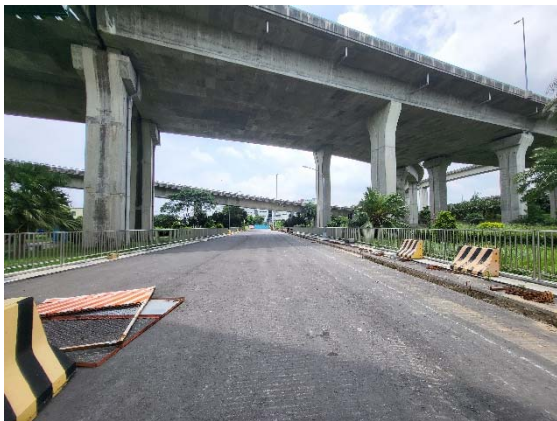
對應  
項次  
8

| 工程名稱：溫寮溪旁(甲后路至經國路)聯絡道路新闢工程（平面道路工區 4） | | | | | | |
|---|---|---|---|---|---|---|
| | 8 | 是否有於設計圖說劃設位置設置沉沙池或其他臨時性淨水設施，將施工過程產生之渾水(含車輛清洗)進行泥砂沉澱，使濁度降低後再將水抽排至河川，減少對水質與生態的影響。 | | | ✓ | 本案永久性滯洪沉砂池已全部完成、且陸續將排水系統導入正式使用、道路工程進行維生管線埋設及路基夯壓。 |

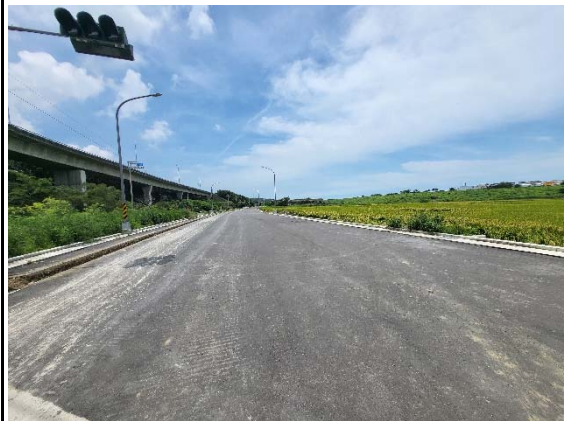
對應  
項次  
9

| 9 | 施工區域與周邊自然環境間是否設置甲種圍籬，降低野生動物誤入施工區域之機率。 | | | ✓ | 平面道路工區4道路工程已完成區段，甲種圍籬已拆除。 |

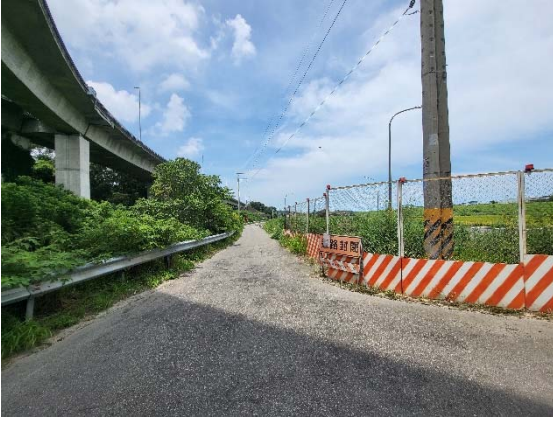
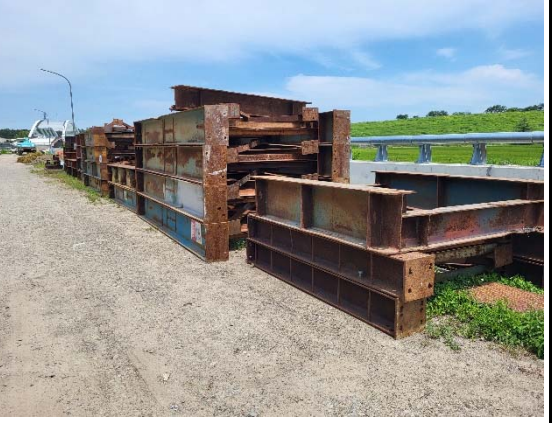
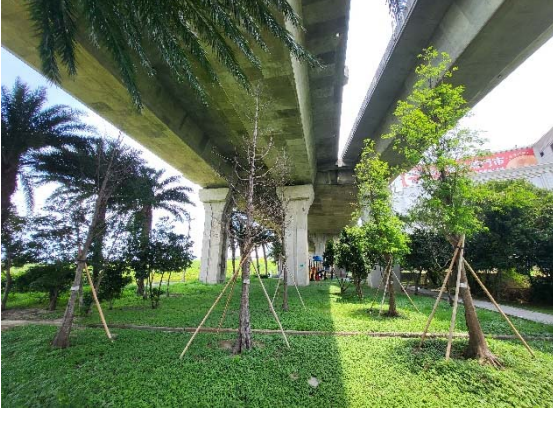
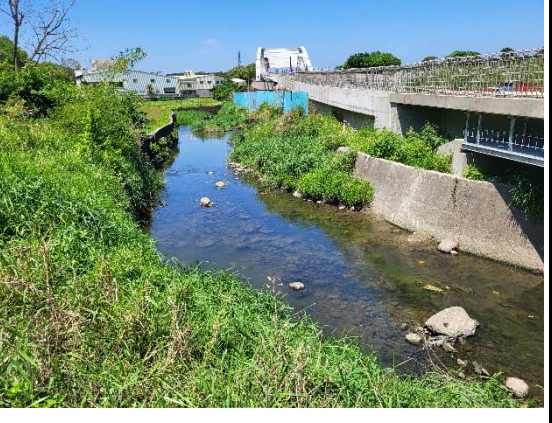
| 對應項次 12 | | 對應項次 13 | |

| 10 | 平面道路段(既有道路拓寬)施工便道是否採用既有道路，避免新闢施工便道增加對環境之影響。 | ✓ | | | 採用既有道路作為施工便道。 |
| 11 | 土方與材料暫置區是否設置於設計圖說標示之暫置區(人為使用區域)，避免使用工區外之土地或破壞工區內既有植被區。 | ✓ | | | 土方與材料皆暫置於設計圖說標示之暫置區(人為使用區域)。 |
| 12 | 施工機具或材料是否皆有確實避免堆置於需移植喬木之周邊，避免影響其生長。 | ✓ | | | 施工機具與材料皆無堆置於大東公園與需移植喬木周邊。 |
| 13 | 路堤引道段(新設道路)跨越之既有水路或溝渠，是否皆有維持既有水路通道之暢通與生態廊道連續性。 | ✓ | | | 現階段路堤引道段新設道路已完成，皆有維持既有水路通道暢通。 |

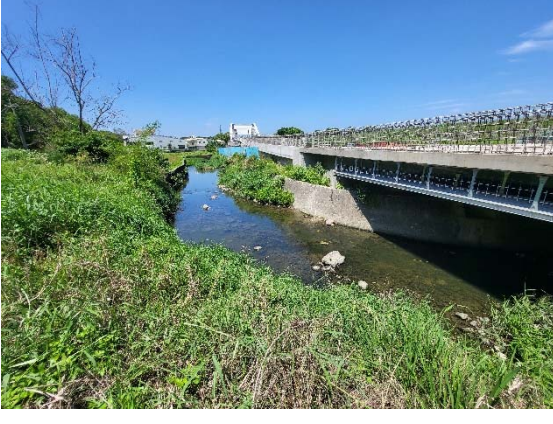
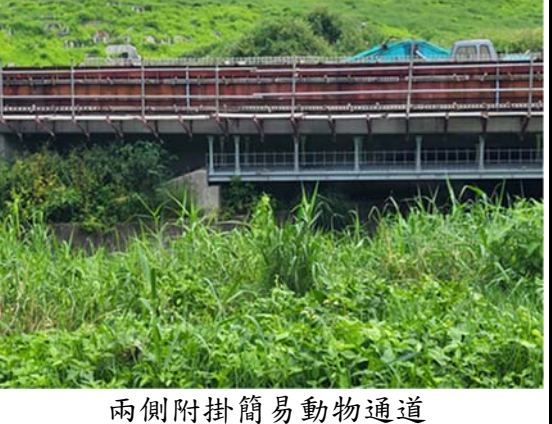
| 14 | 路堤引道段(新設道路)是否依據設計圖說標示之施工範圍(含施工便道)進行施工，減少對周邊生態環境之影響。 | ✓ | | | 施工範圍依據設計圖說範圍施做。 |
| 15 | 路堤引道段(新設道路)施工期間是否於施工區域下方設置臨時生態廊道，減輕施工期間對工區兩側棲地連續性影響。 | ✓ | | | 增加橋梁兩側附掛簡易動物通道，優化原有動物無法跨越排水渠道阻斷之生態廊道連續性。簡易式生態廊道已完工。 |

| 對應項次 14 | | 對應項次 15、16 | <p>兩側附掛簡易動物通道</p> |

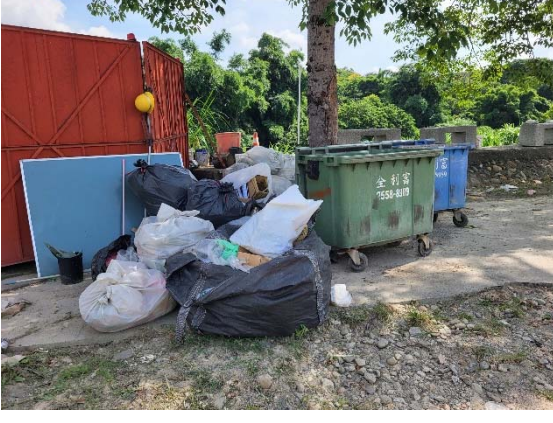
| 17 | 施工期間是否有將民生及工程廢棄物集中並每日帶離現場，避免吸引流浪犬貓於工區附近駐留，對在地野生動物造成壓力。 | ✓ | | | 有確實提醒施工廠商將民生廢棄物集中處理，並每日帶離工區。並提醒施工人員不要餵食流浪犬，避免對既有生態造成影響。稽核當日工區除垃圾集中處，其他區域未發現垃圾，境整潔。 |

| 對應項次 17 | | | |

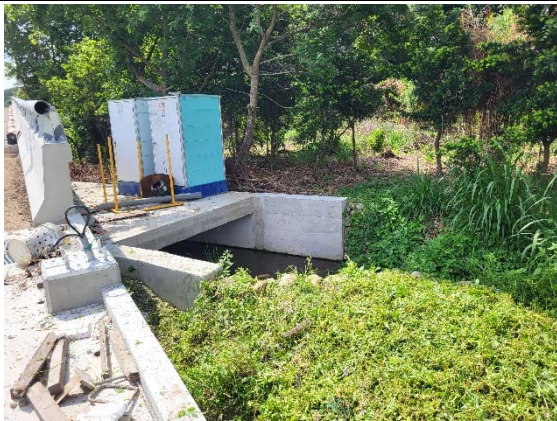
對應  
項次  
1

| 工程名稱：溫寮溪旁(甲后路至經國路)聯絡道路新闢工程-平面道路工區 3 (1K+200~1K+734) | | | | | | |
|---|---|---|---|---|---|---|
| 生態保育措施 | 1 | [減輕]第 1 處(1+260.71)跨越灌溉溝渠處，是否以箱涵方式改建，確實維持水域縱向廊道(生態通道)連續性。 | ✓ | | | 箱涵已建置完成。 |

第 1 處(1+260.71)灌溉溝渠排水箱涵

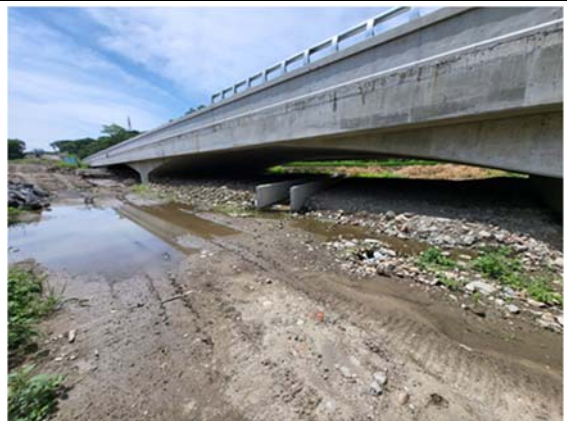
對應  
項次  
2

| 工程名稱：溫寮溪旁(甲后路至經國路)聯絡道路新闢工程-平面道路工區 3 (1K+200~1K+734) | | | | | | |
|---|---|---|---|---|---|---|
| | 2 | [迴避]第 2 處(1+370~1+430)與第 3 處(1+548.5~1+568.5)跨越灌溉溝渠處，是否以跨橋方式懸空跨越渠道，確實維持水域縱向廊道(生態通道)連續性。 | ✓ | | | 第 2 處(1+370~1+430)(版橋 A)與第 3 處(1+548.5~1+568.5)(版橋 B)目前施做中。 |

版橋 A 已完成

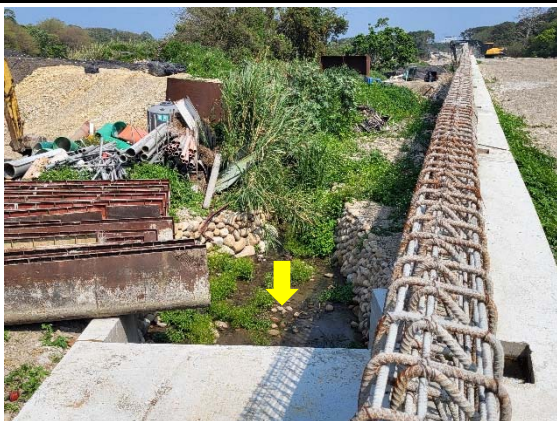
對應  
項次  
3

1+260.71 排水箱涵建置完成，臨時性涵管已拆除

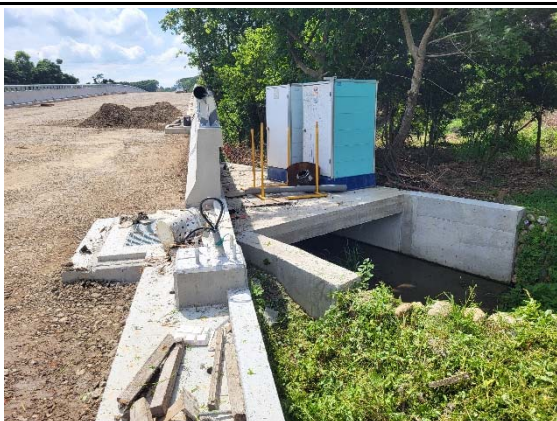
對應  
項次  
5

| 工程名稱：溫寮溪旁(甲后路至經國路)聯絡道路新闢工程-平面道路工區 3 (1K+200~1K+734) | | | | | | |
|---|---|---|---|---|---|---|
| | 5 | [迴避]道路排水與既有灌溉溝渠是否確實採分離設計。 | ✓ | | | 道路排水與灌溉溝渠採分離設計。 |

道路排水與灌溉溝渠採分離設計

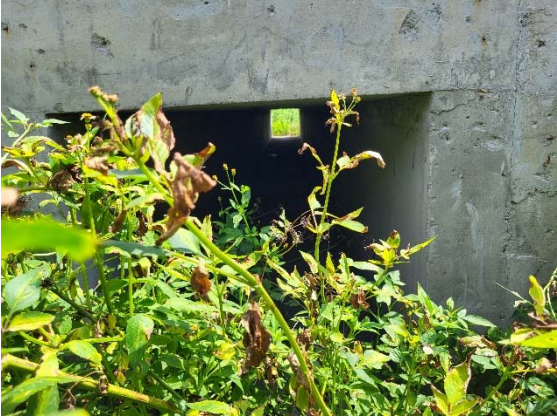
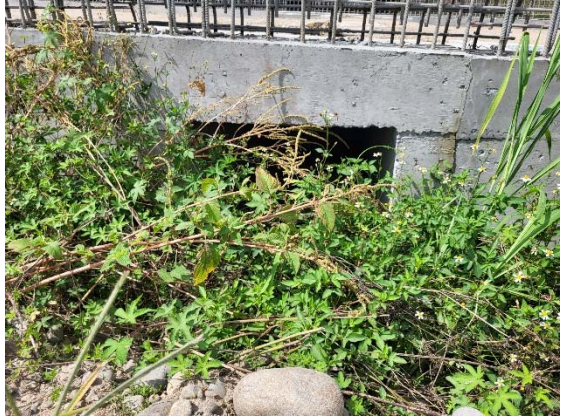
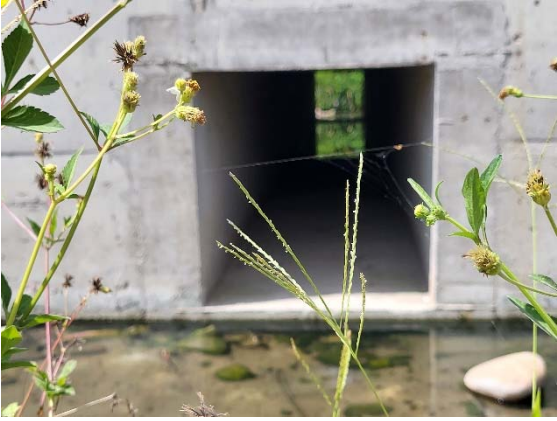
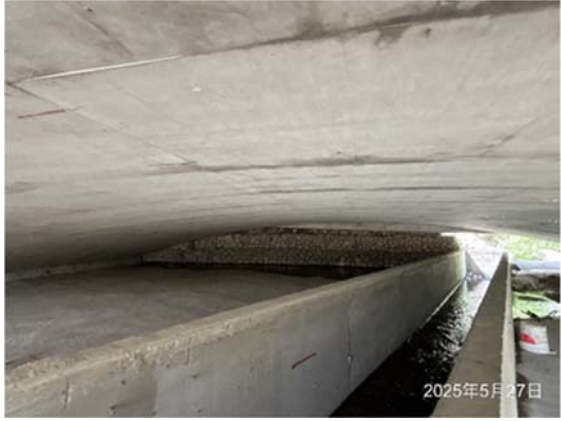
| 工程名稱：溫寮溪旁(甲后路至經國路)聯絡道路新闢工程-平面道路工區 3 (1K+200~1K+734) | | | | | | |
|---|---|---|---|---|---|---|
| | 7 | [補償]施工期間於施工區域下方是否有設置臨時生態通道(規劃設置生態通道處)。 | | | ✓ | 3 處生態通道(箱涵)已完成，臨時性生態通道(涵管)已移除。 |

| 對應項次 7 | <p>生態箱涵 1 位置 1+450 已完成</p> | <p>生態箱涵 2 位置 1+510 已完成</p> |
| 對應項次 7 | <p>生態箱涵 3 位置 1+540 已完成</p> | <p>板橋 B 下方</p> <p>2025年5月27日</p> |

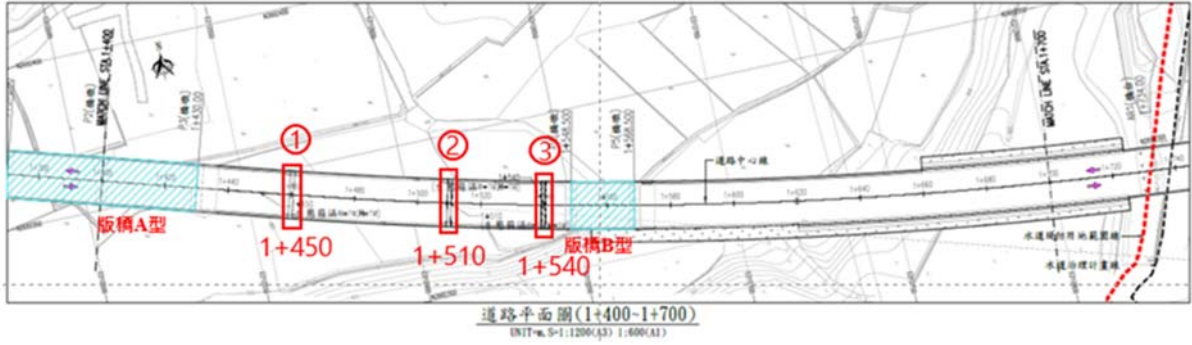
| 生態箱涵位置圖 | <p>道路平面圖(1+400-1+700)<br/>UNIT: 1:1200(A3) 1:600(A3)</p> | |

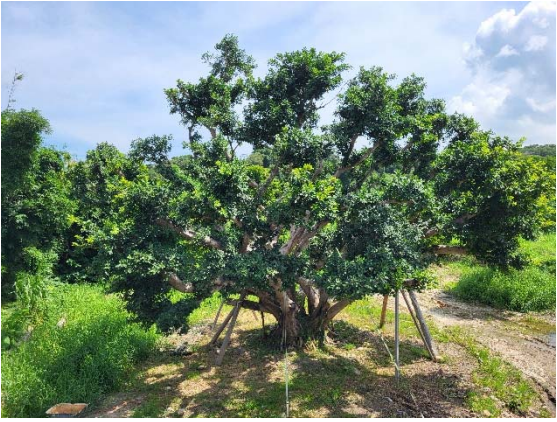
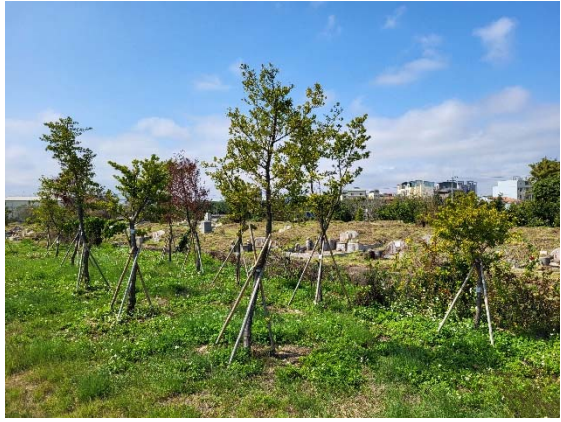
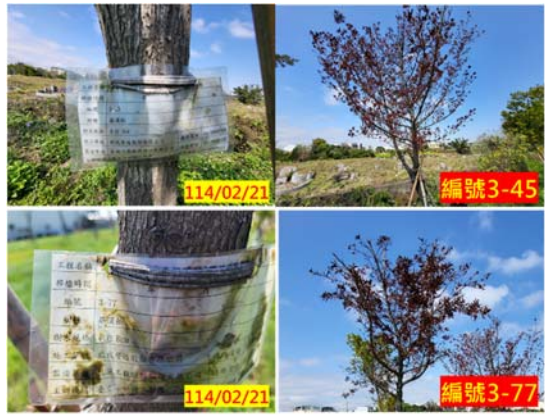
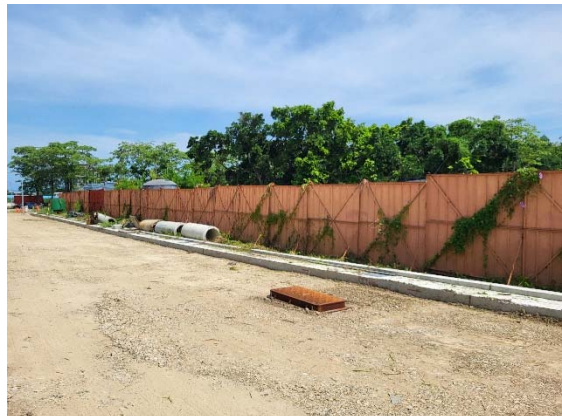
| | 15 | [補償]大榕樹是否就近移植。 | ✓ | | | 依據施工移植計畫書，大榕樹就近移植，分別於 112/12 與 113/2 月進行 2 次斷根。113/05/29 完成移植。生長狀況良好。 |
| | 16 | [補償]本工區所有移植喬木移植後是否存活良好。 | ✓ | | | 112/12/15、28 共移植 42 棵羅漢松至潭子第三公墓。經現勘發現有多棵樹葉枯黃。113/10/28 先行移除 17 株確認枯死羅漢松。依據 113/2/27 工作會議討論，後續會於完工前統一辦理補植。114/02/21 現勘發現編號#3-45、77 疑似枯萎，持續追蹤生長狀況。其餘 23 株現況良好。 |
| | 17 | [減輕]施工過程工區周邊是否設置連續的設置甲種圍籬，確實避免彩鷓或其他野生動物進入工區。 | ✓ | | | 全區連續的甲種圍籬已全部完成。全線連續性圍籬施設。經 113/2/27 工作會議討論，因本區部分區域地形起伏較大，若施設甲種圍籬，需設置混凝土地基，可能對環境生態影響更大。為加速連續性圍籬設置，部分區段採用乙種圍籬，較具施設彈 |

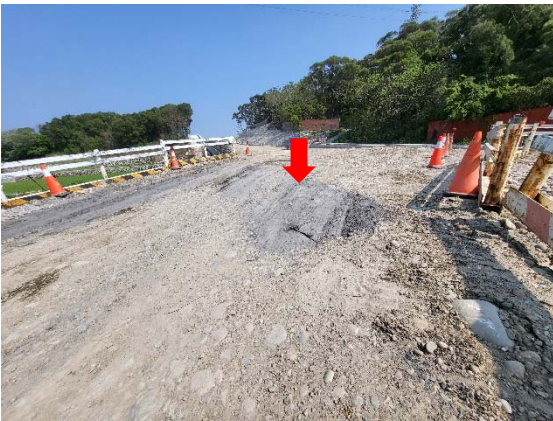
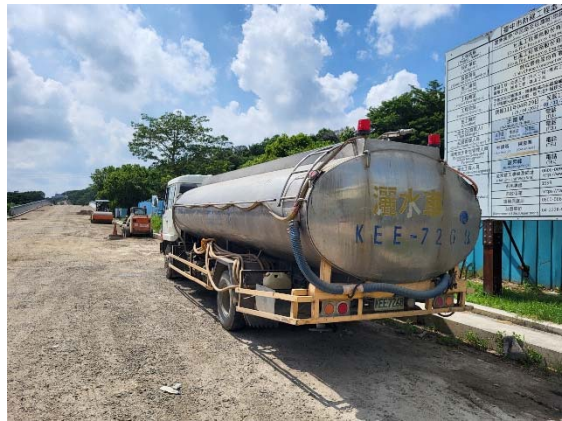
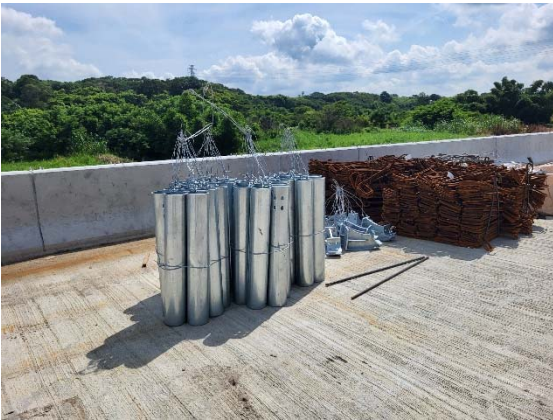
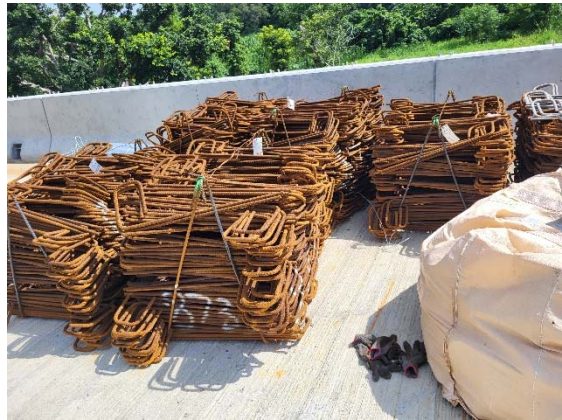
| 19 | [減輕]施工便道是否設置減速丘降低施工車輛與機具行駛速度，降低誤入工區動物之路殺機率。 | ✓ | | | 已於施工區域設置減速丘(土丘)，降低施工車輛與機具行駛速度。 |
| 22 | [減輕]是否有每日或定期針對施工道路與裸露地進行灑水或其他方式降低揚塵量。 | ✓ | | | 每日皆有定時灑水，降低揚塵。 |
| 24 | [減輕]土方與材料暫置區是否確實堆置於施工影響範圍內之人為使用區域，避免使用施工影響範圍外之土地或破壞工區內既有植被區。 | ✓ | | | 若該區域有移植計畫書標示需原地保留之喬木，皆已確實進行移植。且於堆置區周邊皆有設置連續性圍籬，確實避免動物進入工區。 |

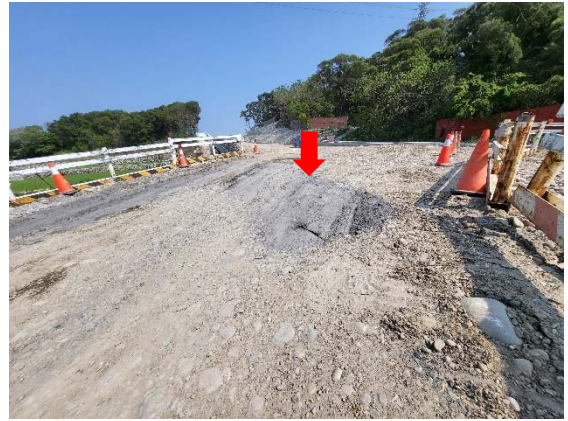
對應  
項次  
3

| | 項次 | 檢查項目 | 執行結果 | | | 執行狀況陳述 |
|---|---|---|---|---|---|---|
| | 3 | [減輕]施工便道是否設置減速丘降低施工車輛與機具行駛速度，降低誤入工區動物之路殺機率。 | ✓ | | | 已於施工區域設置減速丘(土丘)，降低施工車輛與機具行駛速度。 |

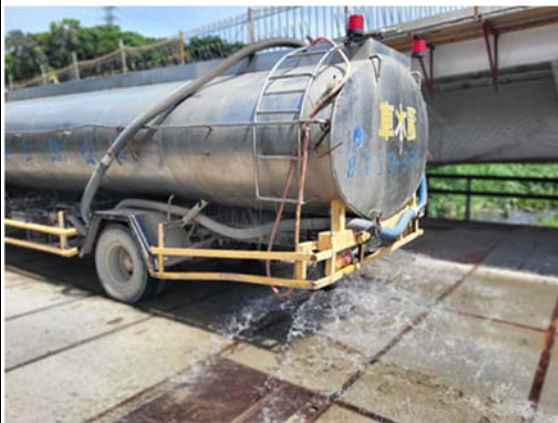
對應  
項次  
6

| | 項次 | 檢查項目 | 執行結果 | | | 執行狀況陳述 |
|---|---|---|---|---|---|---|
| | 6 | [減輕]是否有每日或定期針對施工道路與裸露地進行灑水或其他方式降低揚塵量。 | ✓ | | | 鋪設防塵黑網與定時灑水，降低揚塵。 |

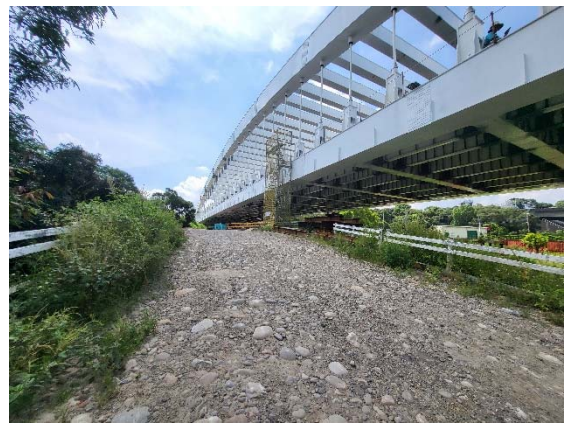
對應  
項次  
8

| | 項次 | 檢查項目 | 執行結果 | | | 執行狀況陳述 |
|---|---|---|---|---|---|---|
| | 8 | [減輕]施工過程產生之渾水(含車輛清洗)是否有設置沉沙池或其他臨時性淨水設施，將產生渾水進行泥砂沉澱，使濁度降低後再抽排至既有溝渠或河川，減少對水質與水域環境的影響。 | | | ✓ | 此工區主要為橋墩基礎開挖與鋼板樁打樁，無產生渾水排入溝渠或河川，故暫無設置沉沙池或其他臨時性淨水設施。 |

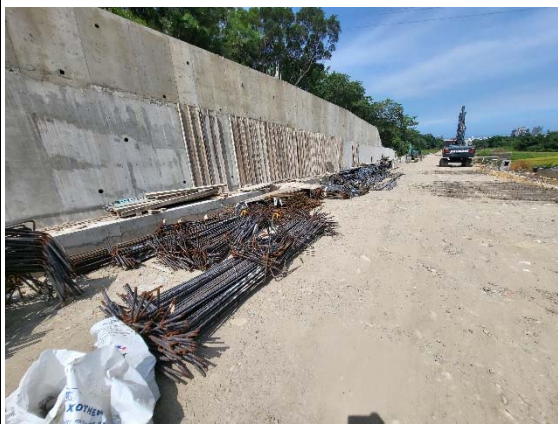
對應  
項次  
10

| | 項次 | 檢查項目 | 執行結果 | | | 執行狀況陳述 |
|---|---|---|---|---|---|---|
| | 10 | [減輕]土方與材料暫置區是否確實堆置於施工影響範圍內之人為使用區域，避免使用施工影響範圍外之土地或破壞工區內既有植被區。 | ✓ | | | 工程材料確實堆置於人為使用區域。 |

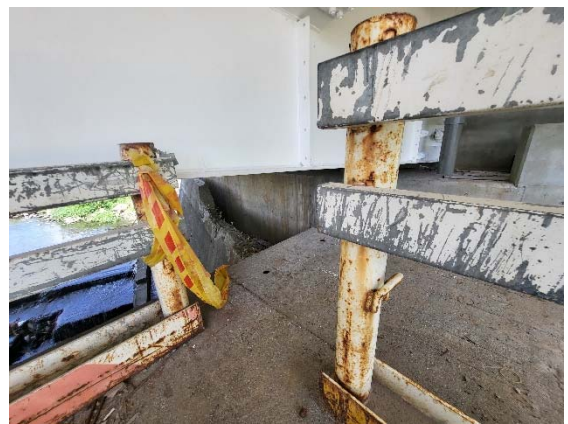
對應  
項次  
13

| | 13 | [減輕]橋梁下方與橋台 AR1 間是否有設置至少高度 1 米、寬度 1 米之動物通道。 | | | ✓ | 非現階段執行項目。 |
