### 臺中大肚-彰化和美跨河橋梁新建工程

### 施工階段生態檢核調查成果報告書

### 114 年度第 2 季

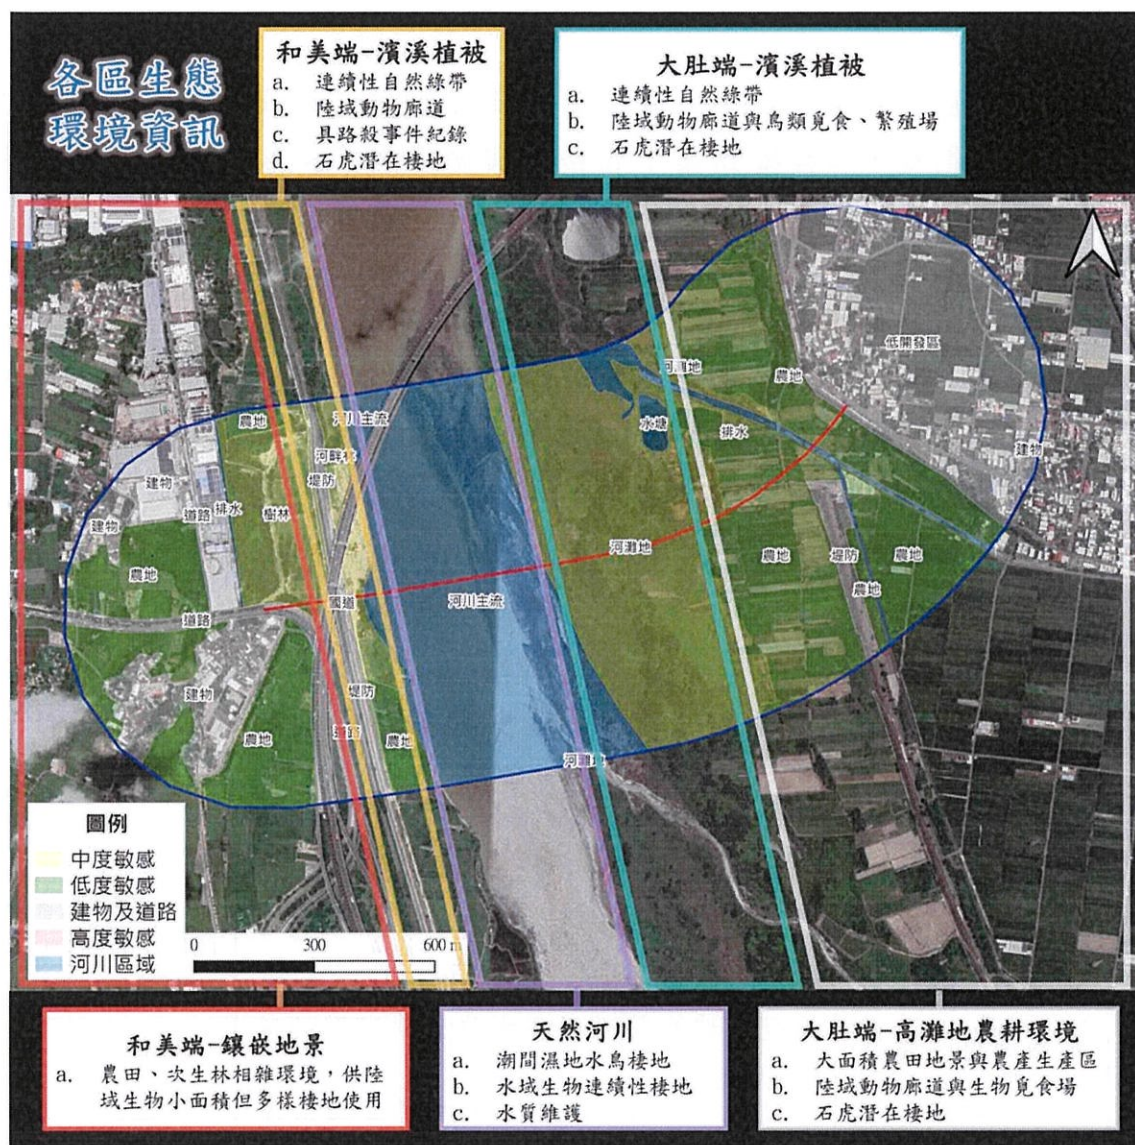
圖2-2 各區生態環境資訊圖

本計畫施工階段生態檢核範圍，參照規劃設計階段生態檢核報告書之調查範圍，以基地為中心延伸至周圍 500 公尺，整理各分區生態環境資訊作為執行基準，彰化和美端分為鑲嵌地景及濱溪植被，鑲嵌地景環境相雜農田及次生林，可作為陸域生物小面積之多樣使用棲地，濱溪植被為連續性自然綠帶，可作為陸域動物生態廊道，是石虎潛在之棲地；天然河川為水域生物連續性棲地，同時也是潮間溼地水鳥之棲地；大肚端分為濱溪植被及高灘地農耕環境，濱溪植被為連續性自然綠帶，高灘地農耕環境則為大面積農田地景與農產生產區，兩區皆可做為陸域動物廊道與生物覓食場，同時也是石虎潛在棲

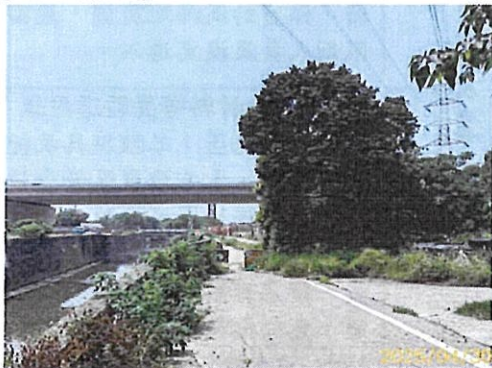
說明：土肉桂2棵，生長態勢良好。

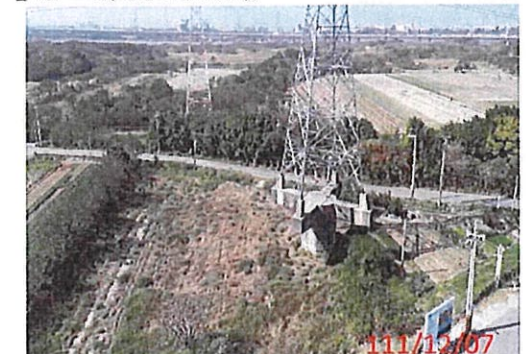
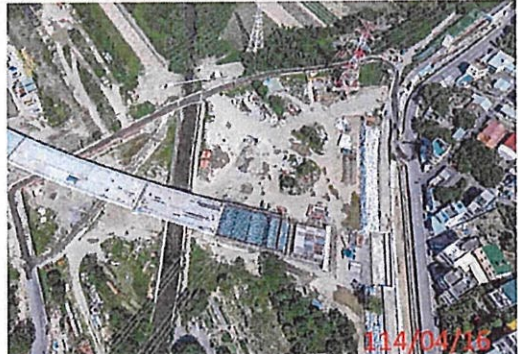
| <p>【施工前現地照片】</p> <p>日期：111/12/07<br/>說明：機具材料暫置區(設置於已開發區域)</p> | <p>【機具材料暫置區】</p> <p>日期：114/04/16<br/>說明：機具材料暫置區(設置於已開發區域)</p> |

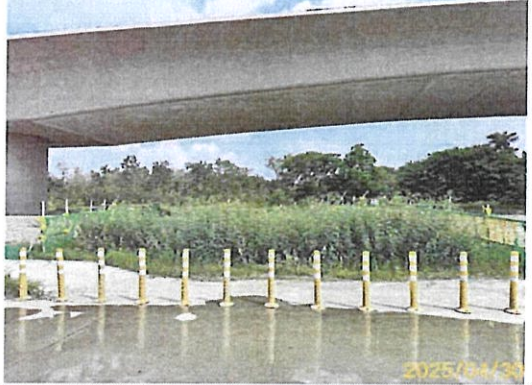
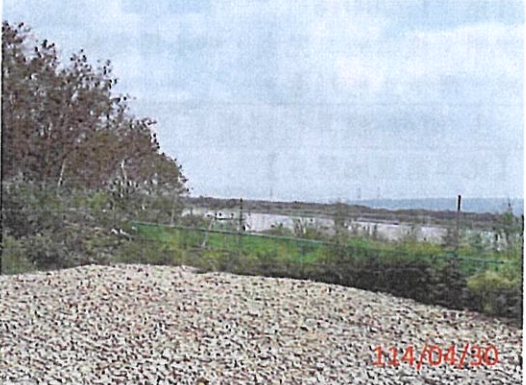
| 日期：114/04/30<br>說明：大肚端已依據台灣石虎保育協會建議，規劃適當區域植生，建立綠廊供生物通行。目前生長狀況良好。 | 日期：114/04/30<br>說明：和美端舊水門出水口切割高灘地部分，已埋設涵管並移植現地植生，營造原棲地形式動物通道。目前生長狀況尚屬良好。 |

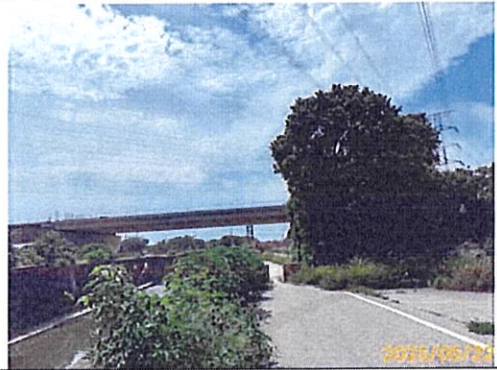
說明：土肉桂2棵，生長態勢良好。

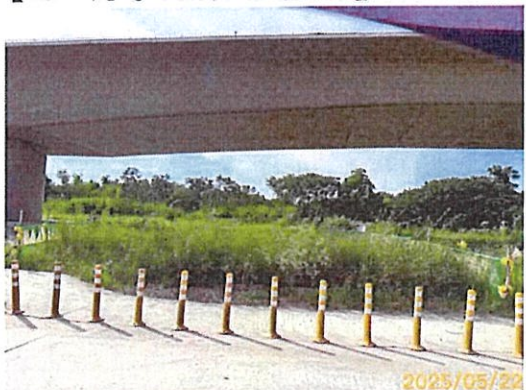
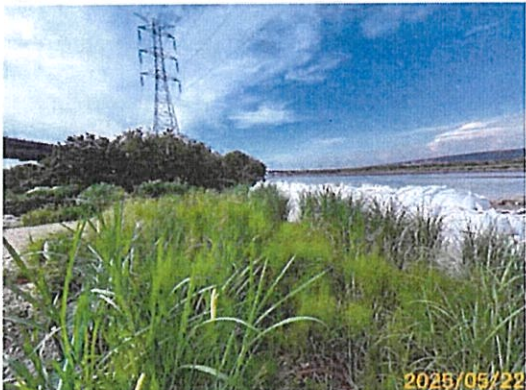
| 日期：114/05/22<br>說明：大肚端已依據台灣石虎保育協會建議，規劃適當區域植生，建立綠廊供生物通行。目前生長狀況良好。 | 日期：114/05/22<br>說明：和美端舊水門出水口切割高灘地部分，已埋設涵管並移植現地植生，營造原棲地形式動物通道。目前生長狀況尚屬良好。 |

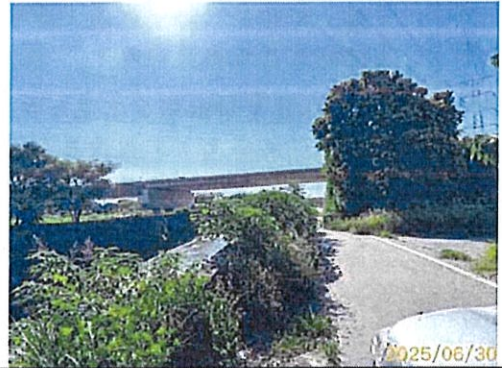
說明：土肉桂2棵，生長態勢良好。

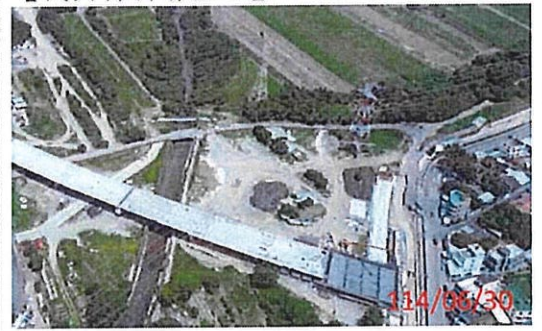
| <p>日期：111/12/07<br/>說明：機具材料暫置區(設置於已開發區域)</p> | <p>日期：114/06/30<br/>說明：機具材料暫置區(設置於已開發區域)</p> |

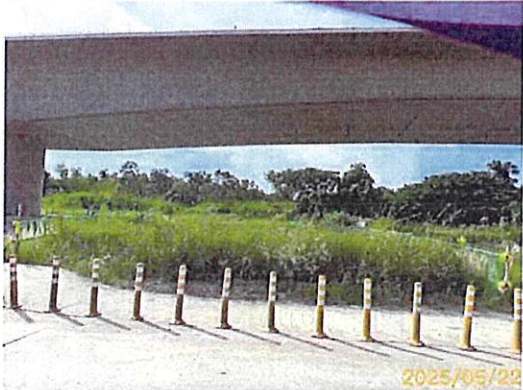
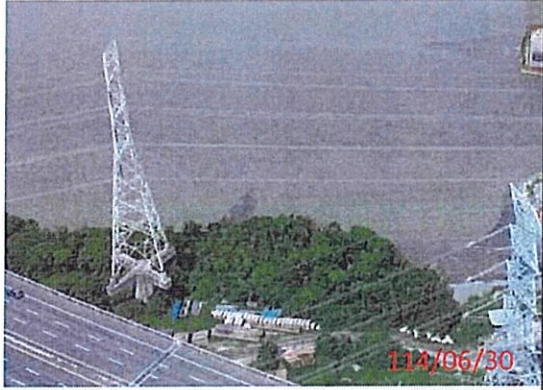
| 日期：114/06/30<br>說明：大肚端已依據台灣石虎保育協會建議，規劃適當區域植生，建立綠廊供生物通行。目前生長狀況良好。 | 日期：114/06/30<br>說明：和美端舊水門出水口切割高灘地部分，已埋設涵管並移植現地植生，營造原棲地形式動物通道。目前生長狀況尚屬良好。 |

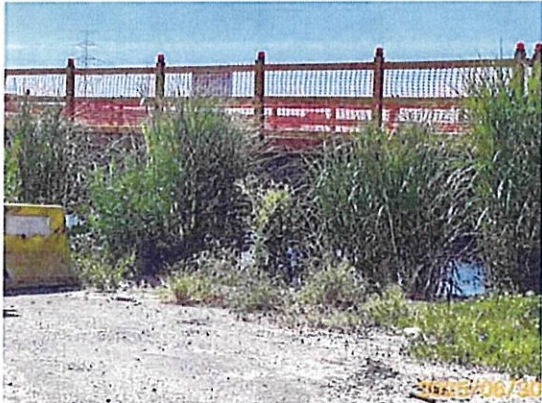
| 日期：114/06/30<br>說明：臨水高灘地採棧道方式，維持生物通行動線。 | 日期：114/06/30<br>說明：和美端濱溪廊道除施工動線外，已移植原生草種或以草仔方式綠化，並設置澆灌系統，將持續澆水，並持續關注生長情形，目前生長情形良好。 |
