## 臺中市政府建設局 函

主旨：有關貴處提送114年7月10日景觀及植栽委員會114年第22次小組會議審議「『本市龍井區沙田路六段(向上路七段至鷺山橋)人行道改善工程』樹木移(換)植計畫」案之修正資料，詳如說明，請查照。

龍井區-沙田路六段(向上路七段至鷺山橋)

喬木移除移植計畫

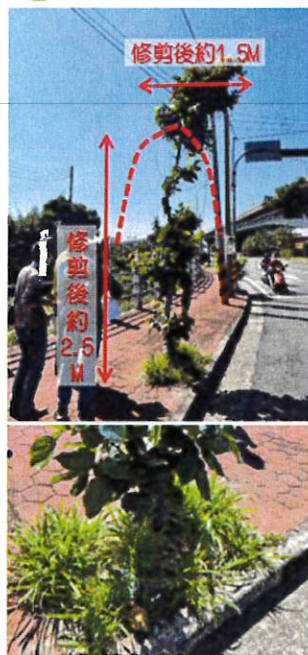
| 編號 | 樹種 | 米徑<br>(cm) | 樹高<br>(m) | 冠幅<br>(m) | 處理方式 |
|---|---|---|---|---|---|
| 01 | 水黃皮 | 10 | 3 | 2 | 移除 |

- 樹01，配合工程增設無障礙斜坡道移除。

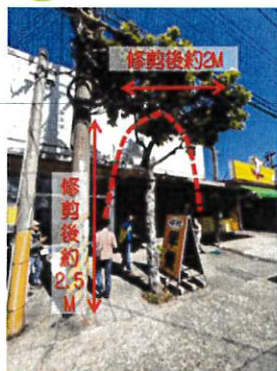
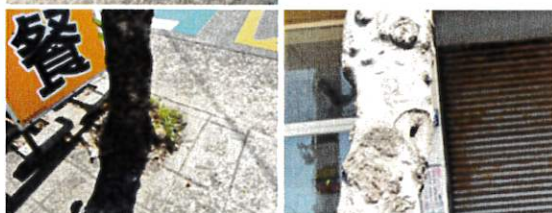
| 編號 | 樹種 | 米徑<br>(cm) | 樹高<br>(m) | 冠幅<br>(m) | 處理方式 |
|---|---|---|---|---|---|
| 02 | 水黃皮 | 24 | 3 | 3 | 移除 |

- 樹02，配合工程人行道外推及庇護島無障礙斜坡需移除。

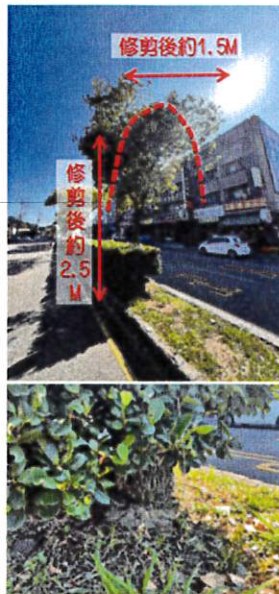
| 編號 | 樹種 | 米徑<br>(cm) | 樹高<br>(m) | 冠幅<br>(m) | 處理方式 |
|---|---|---|---|---|---|
| 03 | 樟樹 | 16 | 3 | 2 | 移植 |

- 樹03-07，原中央分隔島配合工程增設偏心式左轉車道需2株移植、3株移除。

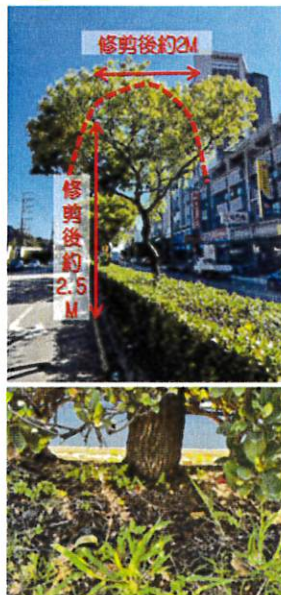
| 編號 | 樹種 | 米徑<br>(cm) | 樹高<br>(m) | 冠幅<br>(m) | 處理方式 |
|---|---|---|---|---|---|
| 04 | 樟樹 | 16 | 3 | 2.5 | 移植 |

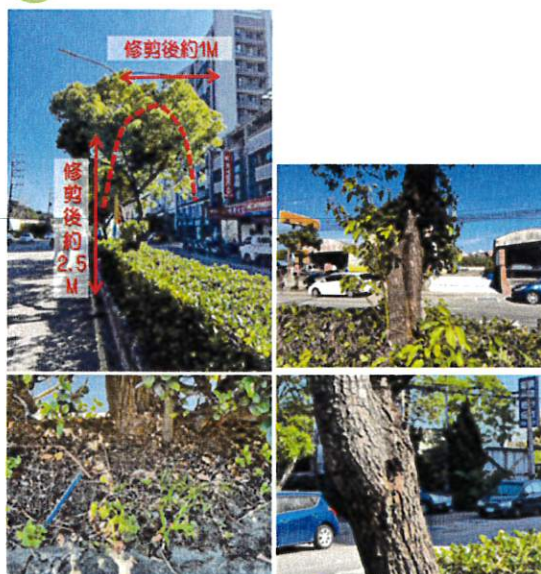
| 編號 | 樹種 | 米徑<br>(cm) | 樹高<br>(m) | 冠幅<br>(m) | 處理方式 |
|---|---|---|---|---|---|
| 05 | 樟樹 | 20 | 3 | 1.7 | 移除 |

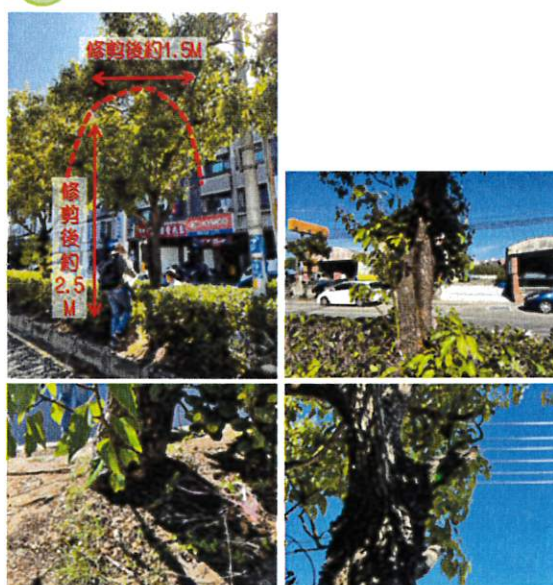
| 編號 | 樹種 | 米徑<br>(cm) | 樹高<br>(m) | 冠幅<br>(m) | 處理方式 |
|---|---|---|---|---|---|
| 06 | 樟樹 | 16 | 3 | 2 | 移除 |

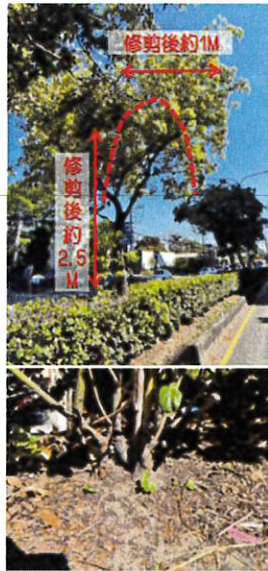
| 編號 | 樹種 | 米徑<br>(cm) | 樹高<br>(m) | 冠幅<br>(m) | 處理方式 |
|---|---|---|---|---|---|
| 07 | 樟樹 | 20 | 3 | 1.7 | 移除 |

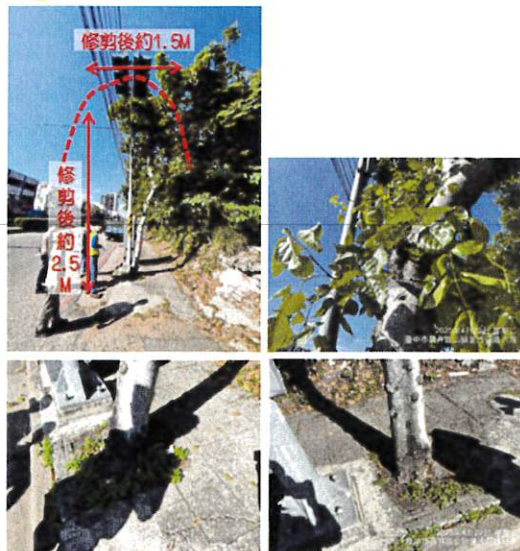
| 08 | 水黃皮 | 16 | 3 | 2 | 移除 |

- 樹08，配合工程人行道外推及底護島無障礙斜坡需移除。

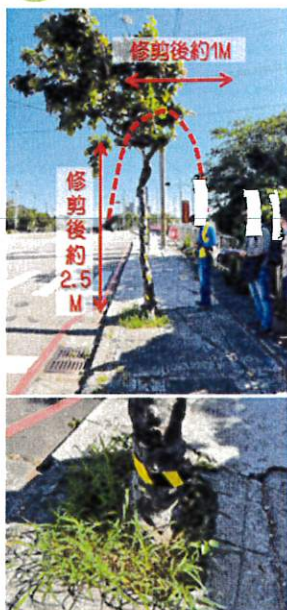
| 編號 | 樹種 | 米徑<br>(cm) | 樹高<br>(m) | 冠幅<br>(m) | 處理方式 |
|---|---|---|---|---|---|
| 09 | 水黃皮 | 15 | 3 | 2 | 移除 |

- 樹09，配合工程人行道外推及庇護島無障礙斜坡需移除。

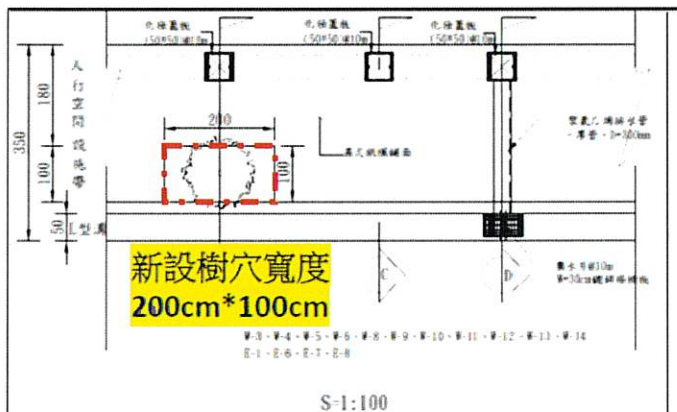
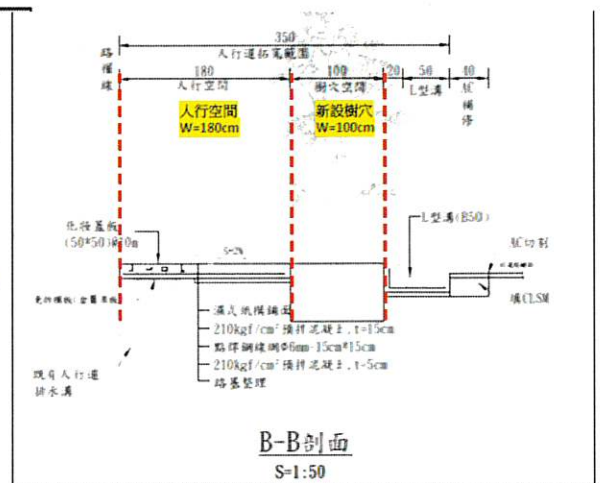
### (三)喬木移植定植位置

預定移植之喬木(編號 3、編號 4)，就近移植至人行道改善後之樹穴。道路工程

新設樹穴尺寸為:200\*100cm。

依道路工程圖 BB 剖面圖顯示，改善後人行道寬度總寬 350cm，其中人行道寬

度為 180cm、樹穴寬度 100cm，退縮 L 型溝 70cm。
