臺中市政府建設局

**「東勢區埤豐橋改建工程」**  
規劃設計階段生態檢核成果報告

執行單位：翊盛工程顧問有限公司

中華民國 111 年 5 月

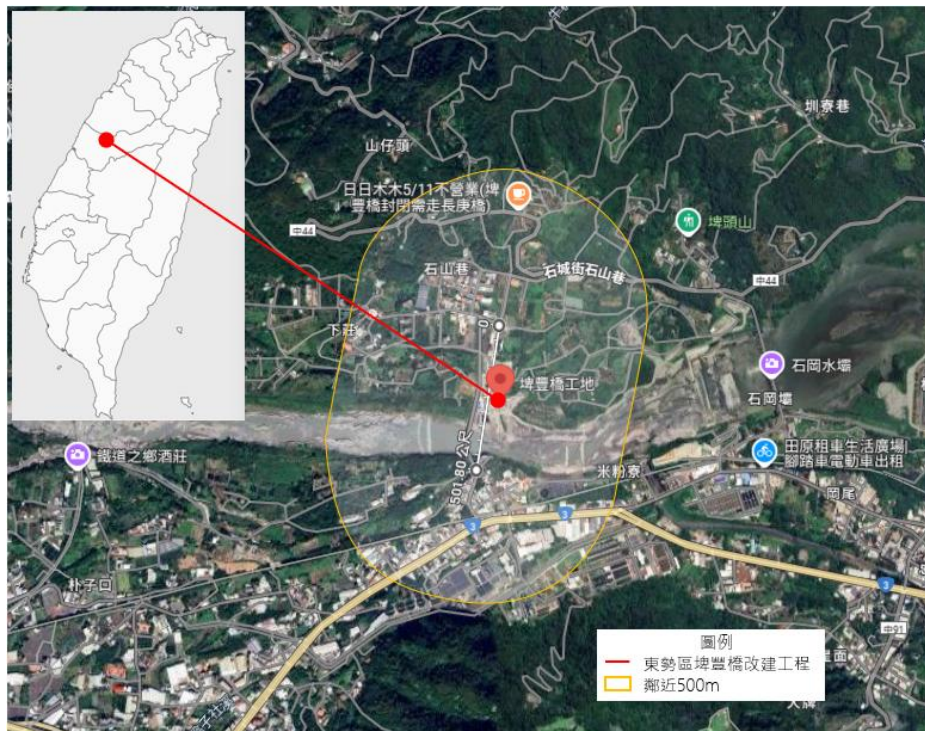
本計畫應思考設計中如何降低對地形、水文、植生及民眾生活及環境影響，生態調查範圍將以基地為中心延伸至周圍 500 公尺，作為本計畫陸域與水域調查範圍(圖 1.2-1)。

圖 1.2-1 東勢區埤豐橋改建工程位置及生態調查範圍

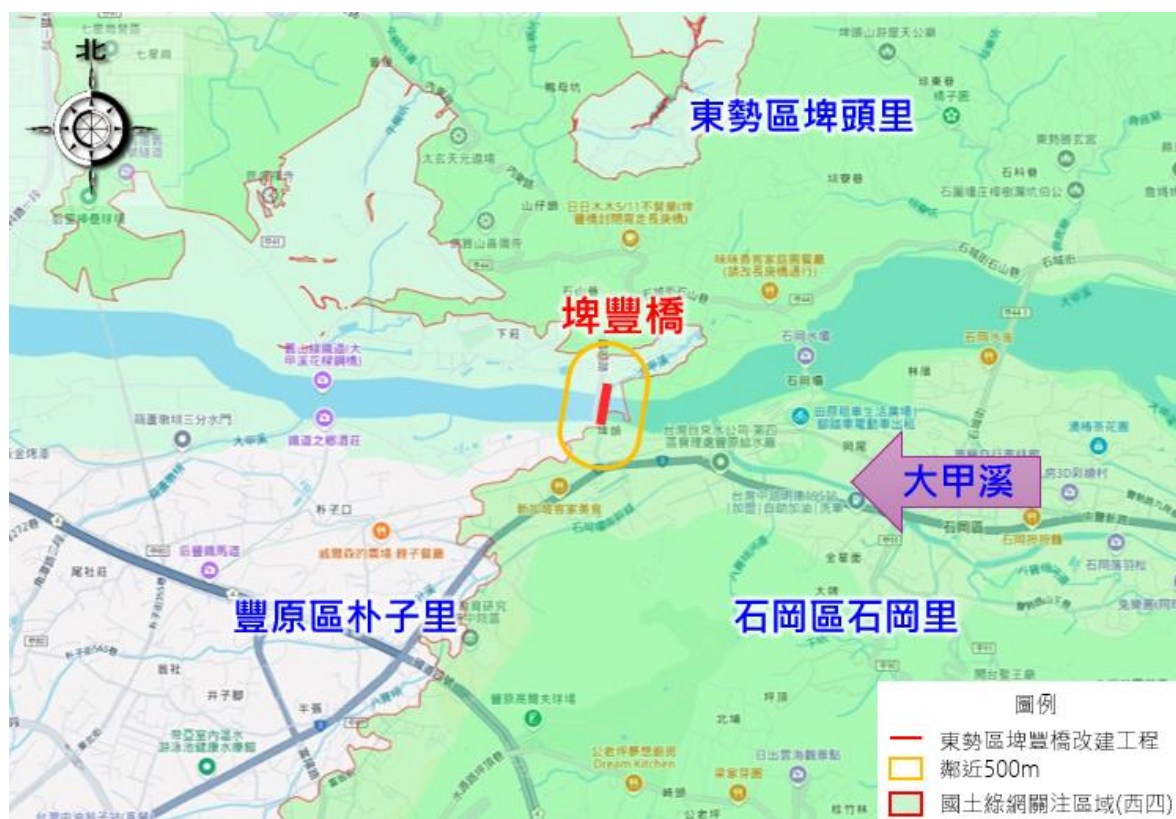
套疊林務局國土生態綠網圖資，本工程範圍鄰近於國土生態關注區域西四區(圖 2.3-1)，橋址工區鄰近 500M 內部份位於該區內，該區域分布台中淺山地區，主要生態議題須關注低海拔森林、溪流生態系與社區合作推動友善生產、阿里山森林保育，營造並串聯適合石虎等野生動物生存的棲地，減少動物路殺事件。關注生物物種為石虎、食蟹獾、八色鳥麝香貓...等十多種；蘇鐵蕨、流蘇樹、槲櫟之關注植物之重要棲地。

本工區為位於大甲溪石岡壩下游之橋梁及道路改建工程，工程及周邊 500 公尺工區外圍內涵蓋石虎、魚鷹棲息之荒廢農地及高灘地雜木林、河流，施工中須注意迴避、減輕棲地相關擾動、維持棲地串連及減少動物路殺事件。

圖 2.3-1 工區及國土生態綠網關注區域套疊結果

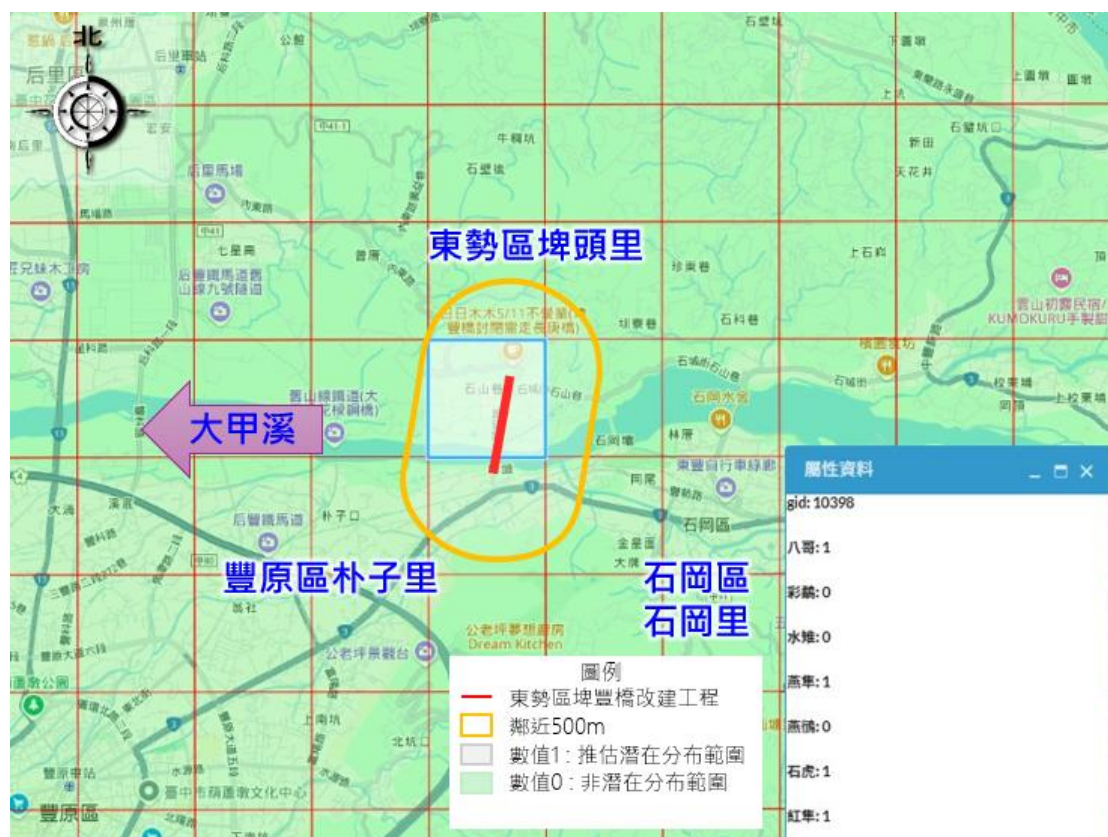
查詢國土測繪圖資服務雲套疊特有生物保育中心之「49 種陸域脊椎保育類動物潛在分布範圍」圖資，工區周邊 500 公尺範圍涵蓋了 2 個分布網格(10398 北側、10525 南側)(圖 2.3-1)，可個別顯示單一物種可能棲息於此地的保育類陸域脊椎動物，查詢結果包含：燕隼、台灣畫眉、東方蜂、大冠鷲、黑鳶...等 28 種生物潛在分布，以上本項圖資為較概略分布網格結果，後續須透過物種及棲地調查，評估工區是否為上述保育類分布範圍。

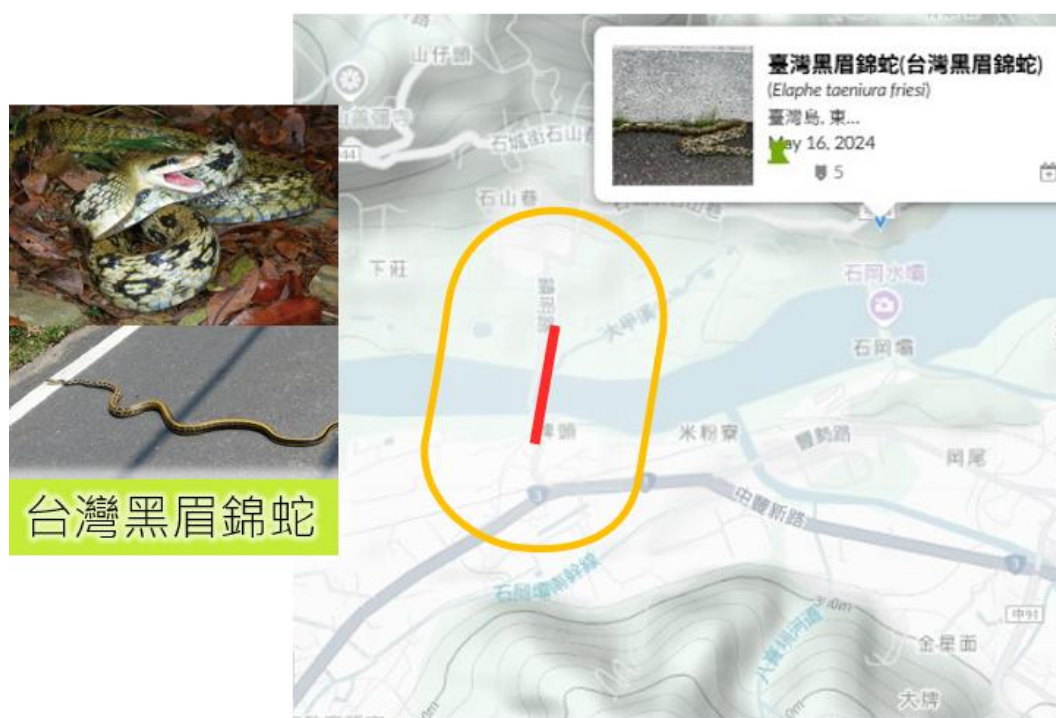
前一小節查詢潛在分布範圍中較具指標性的物種包含臺灣黑眉錦蛇、大冠鷲及魚鷹，其中大冠鷲為二級珍貴稀有保育類，黑眉錦蛇與魚鷹則屬一般保護野生動物。查詢蒐集公民科學家紀錄之愛自然 ( iNaturalist ) 資料庫結果如圖 3.2-1、圖 3.2-2、圖 3.2-3，可發現多出現在上游石岡壩附近，顯示水庫及下游水域及山林周邊生態資源豐富，除保育類物種外，也有多種動植物類群，共同形成良好生態系環境。

圖 3.2-1 愛自然(iNaturalist)資料庫台灣黑眉錦蛇分布點位彙整圖

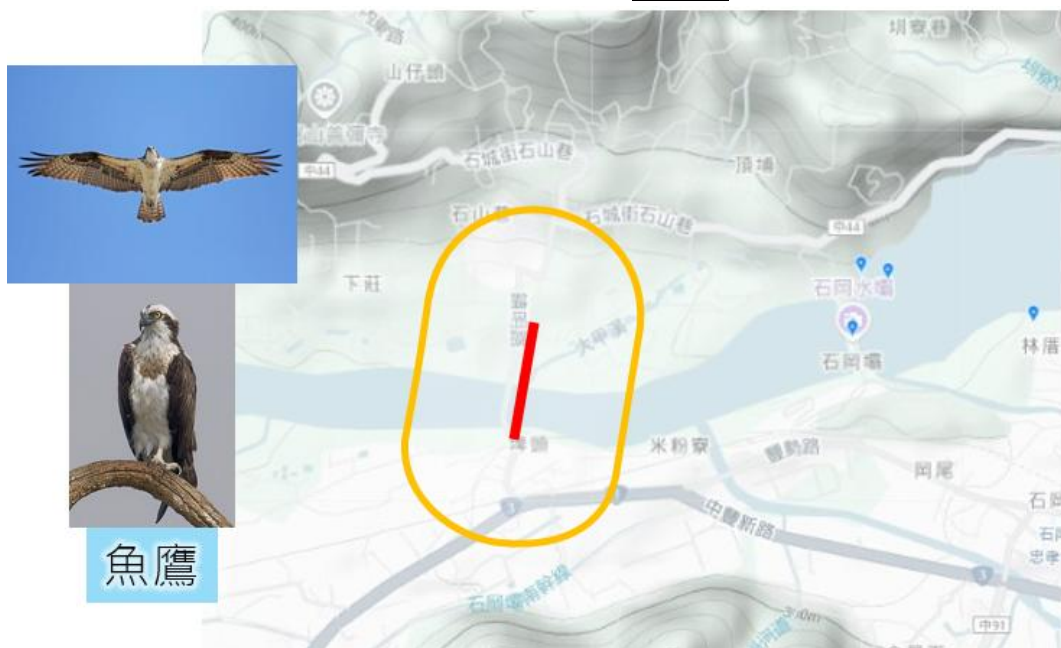
圖 3.2-3 愛自然(iNaturalist)資料庫魚鷹分布點位彙整圖

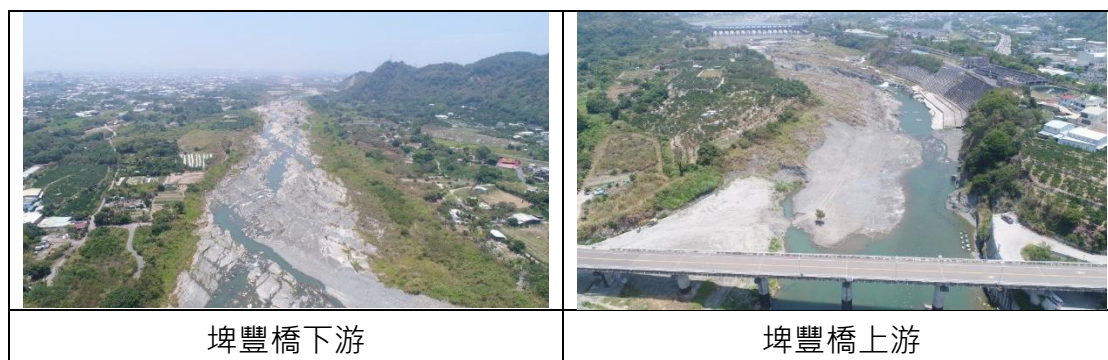
圖 4.2-1 埤豐橋上下游環境空拍照

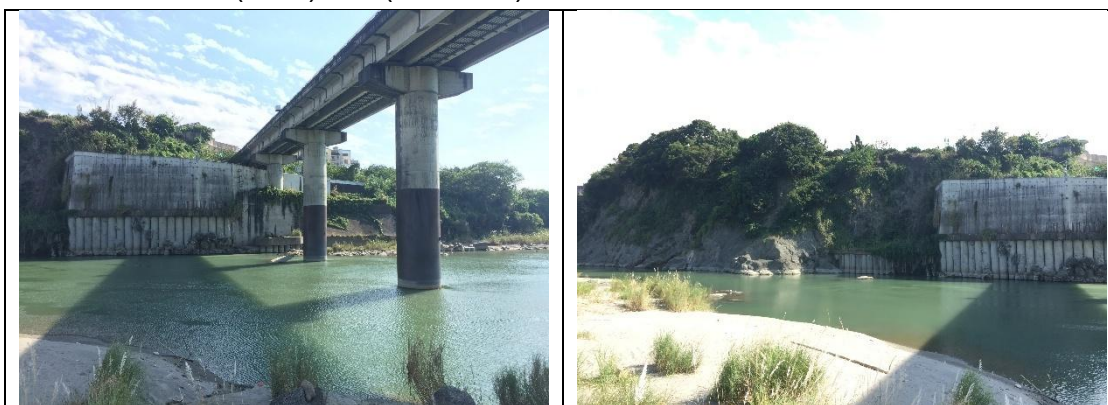
- 一、上游樣區水域集中河道左側，因長年冲刷形成深槽區，大面積河床及兩側岩層裸露，河道右側有大面積濱溪帶土壤淤積形成矮叢草生地，水色呈現混濁鬱綠，行水區無維管束植物(苔癭)遮蔽(圖 4.2-2)。

圖 4.2-2 上游樣區環境現況

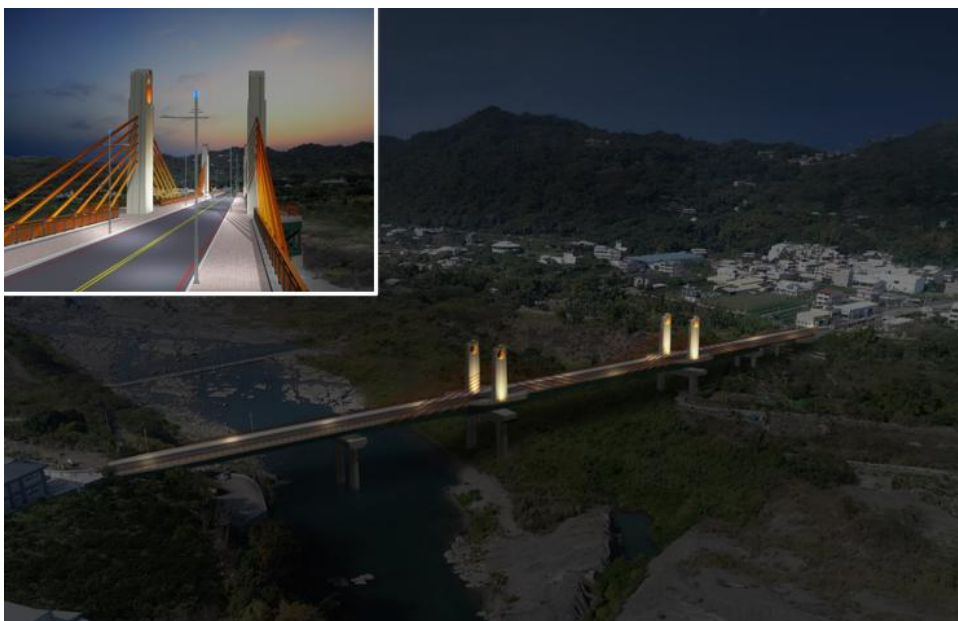
經評估本案引道改建長度短、主橋面及便道照明距前項所述林地及草地有一定距離，不致於夜間影響野生動物。因此在施工中照明可採減少或非必要進行夜間施工因應即可；主橋部分照明設備(造型路燈、橋塔投光燈、吊索投光燈)可採時段區別照明亮度，如:夜間 10 點~凌晨 6 點關閉部分數量，以降低光害措施。

圖 5.2-1 埤豐橋完工夜間照明計畫渲染圖

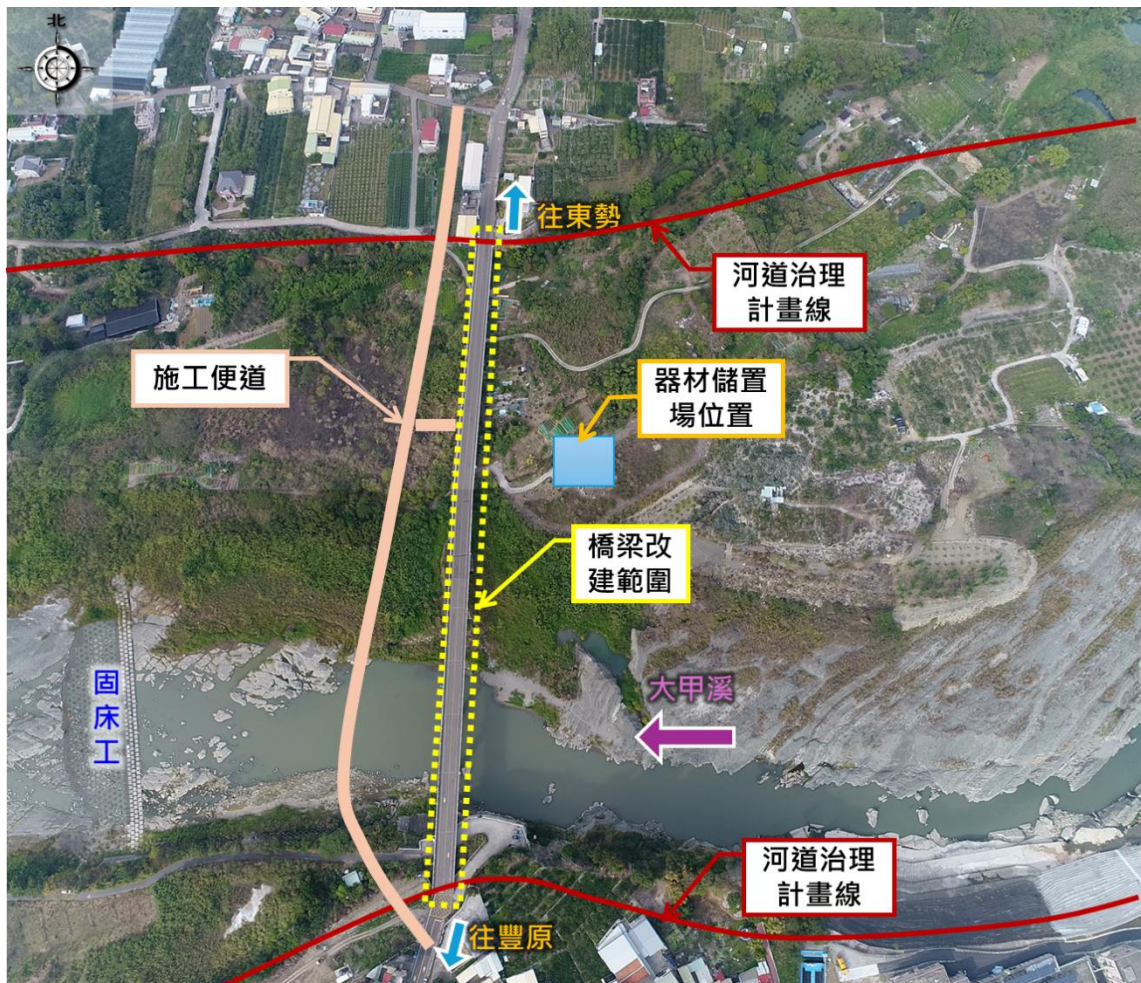
溪流高灘地植被為野生動物利用棲息，或作為移動的路線，建議營造廠商於施工計畫書提出施工範圍、施工動線及材料堆置區，全程於規劃範圍內挖填施工，以保留周邊棲地供野生動物使用，若因天災、安全考量需調整範圍及動線，則需報請監造、業主、生態團隊評估，經業主同意後修改範圍。

圖 5.4-1 施工範圍、施工動線及材料堆置區

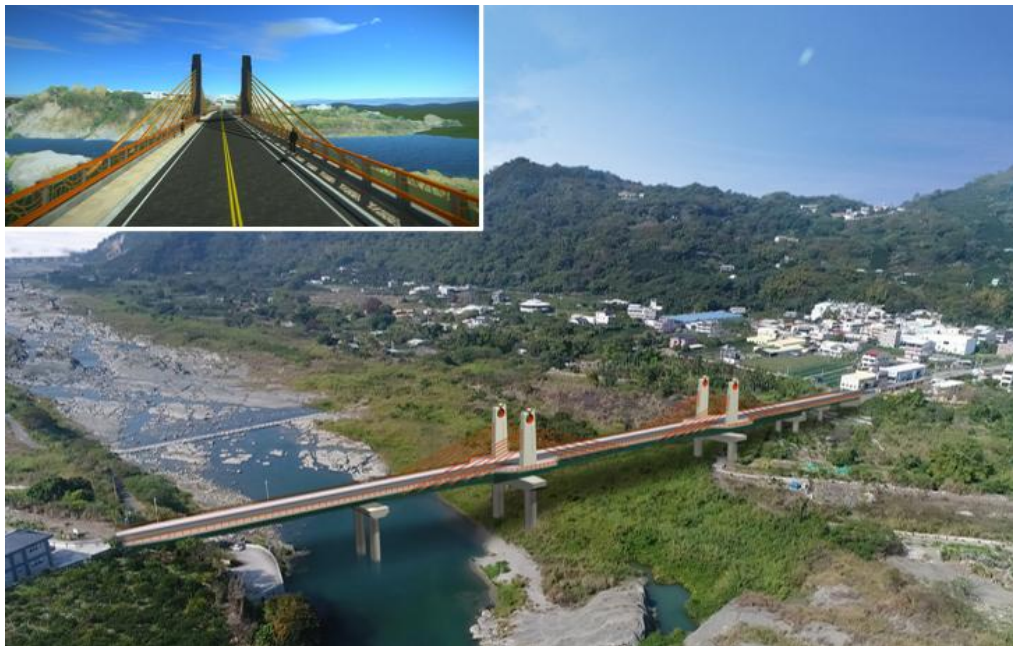
圖 6.1-2 地方說明會 (改建後橋梁模擬示意圖)
