# 溫寮溪旁(甲后路至經國路)聯絡道路新闢工程 平面道路工區 1 自主檢查表

| 工程名稱：溫寮溪旁(甲后路至經國路)聯絡道路新闢工程（平面道路工區 1） | | | | | | |
| 監造單位：杜風工程服務股份有限公司      施工單位：欽成營造股份有限公司 | | | | | | |
| 填表人：王國城(欽成營造)、劉建榮(逢甲大學水利發展中心)      日期：2025.8.26 | | | | | | |

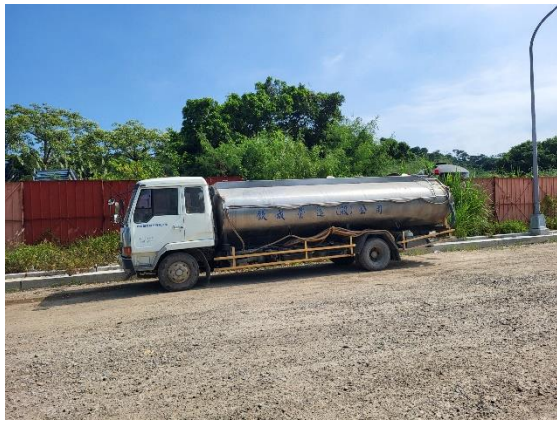
對應項次 2

| 工程名稱：溫寮溪旁(甲后路至經國路)聯絡道路新闢工程（平面道路工區 1） | | | | | | |
|---|---|---|---|---|---|---|
| | 2 | 施工道路是否有進行灑水或其他方式降低揚塵量。 | ✓ | | | 定時灑水盡可能降低揚塵量。 |

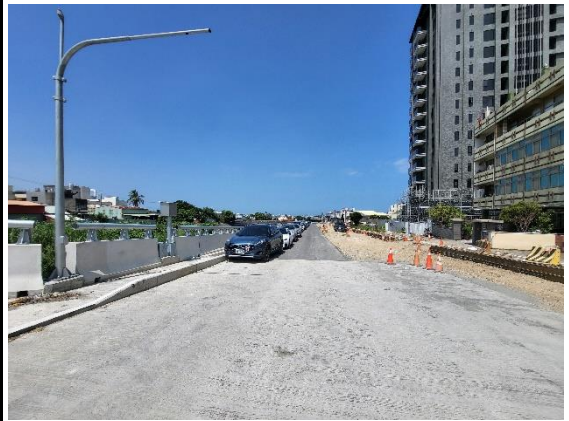
對應項次 3

| 工程名稱：溫寮溪旁(甲后路至經國路)聯絡道路新闢工程（平面道路工區 1） | | | | | | |
|---|---|---|---|---|---|---|
| | 3 | 是否有於設計圖說劃設位置設置沉沙池或其他臨時性淨水設施，將施工過程產生之渾水(含車輛清洗)進行泥砂沉澱，使濁度降低後再將水抽排至河川，減少對水質與生態的影響。 | | | ✓ | 本案永久性滯洪沉砂池已全部完成、排水系統導入正式使用、道路工程進行維生管線埋設及路基夯壓。 |

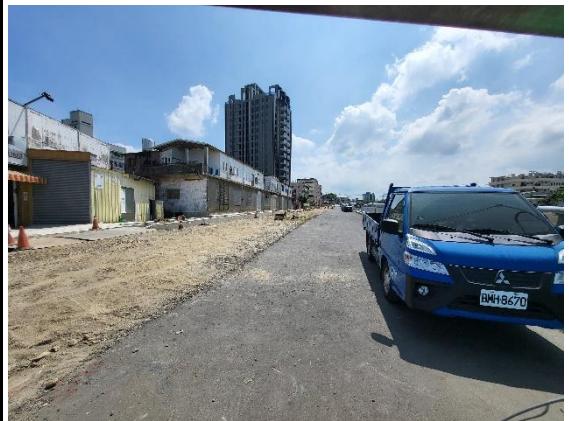
對應項次 5

| 工程名稱：溫寮溪旁(甲后路至經國路)聯絡道路新闢工程（平面道路工區 1） | | | | | | |
|---|---|---|---|---|---|---|
| | 5 | 土方與材料暫置區是否設置於設計圖說標示之暫置區，避免使用工區外之土地或破壞工區內既有植被區。 | ✓ | | | 稽核當日未發現材料堆置。 |

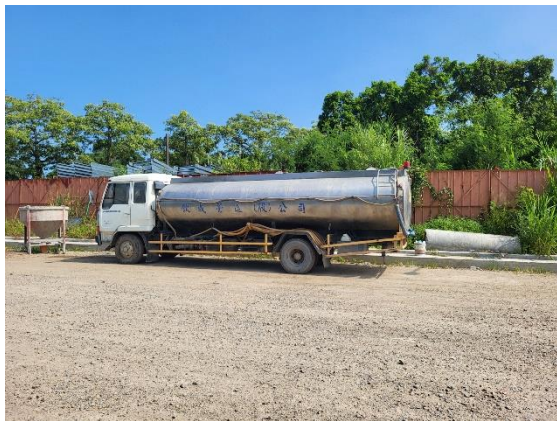
對應項次 2

| 工程名稱：溫寮溪旁(甲后路至經國路)聯絡道路新闢工程（堤防道路段） | | | | | | |
|---|---|---|---|---|---|---|
| | 2 | 施工道路是否有進行灑水或其他方式降低揚塵量。 | ✓ | | | 定時灑水盡可能降低揚塵量。 |

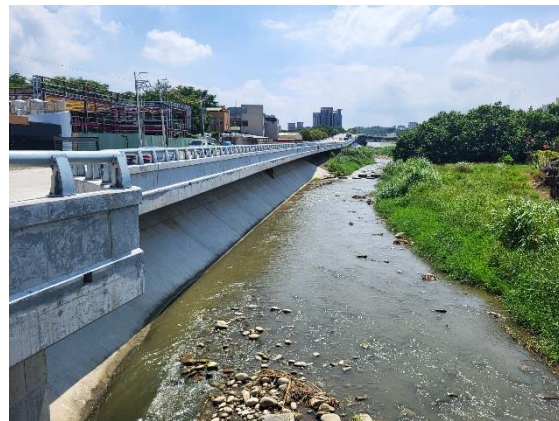
對應項次 3

| 工程名稱：溫寮溪旁(甲后路至經國路)聯絡道路新闢工程（堤防道路段） | | | | | | |
|---|---|---|---|---|---|---|
| | 3 | 施工範圍是否依據設計圖說劃設之施工範圍(含落墩處)進行施工，避免工程擾動施工邊界外之區域。 | ✓ | | | 施工範圍依據設計圖說範圍施工。 |

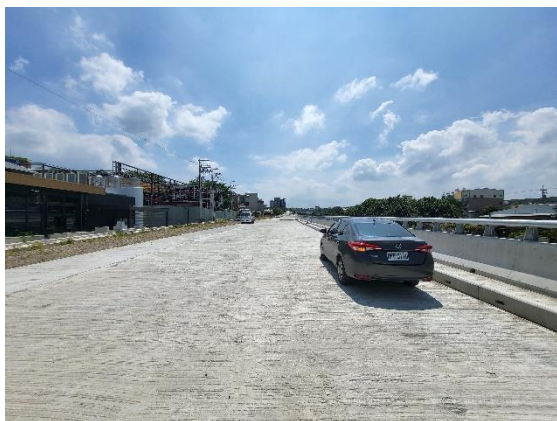
對應項次 5

| 工程名稱：溫寮溪旁(甲后路至經國路)聯絡道路新闢工程（堤防道路段） | | | | | | |
|---|---|---|---|---|---|---|
| | 5 | 是否有於設計圖說劃設位置設置沉沙池或其他臨時性淨水設施，將施工過程產生之渾水(含車輛清洗)進行泥砂沉澱，使濁度降低後再將水抽排至河川，減少對水質與生態的影響。 | | | ✓ | 此區域施工過程並未產生渾水，故還未設置洗車台與臨時性沉砂池。後續需有施工車輛載運土砂進入時，會設置洗車台與臨時性沉砂池。 |

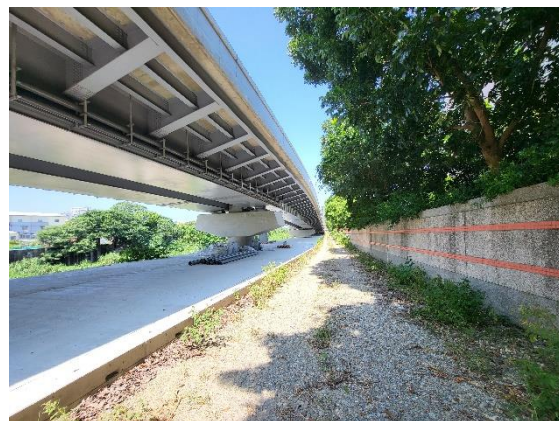
對應項次 6

| 工程名稱：溫寮溪旁(甲后路至經國路)聯絡道路新闢工程（堤防道路段） | | | | | | |
|---|---|---|---|---|---|---|
| | 6 | 施工便道是否採用既有道路，避免新闢施工便道增加對環境之影響。 | ✓ | | | 施工便道採用既有道路。 |

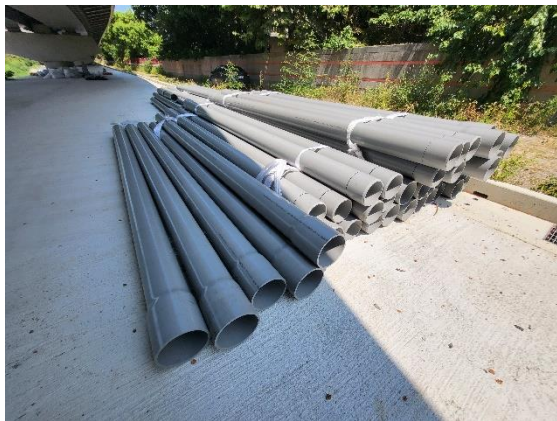
對應項次 7

| 工程名稱：溫寮溪旁(甲后路至經國路)聯絡道路新闢工程（堤防道路段） | | | | | | |
|---|---|---|---|---|---|---|
| | 7 | 此工區之土方與材料暫置區，是否設置於平面道路工區 1 設計圖說標示之暫置區，避免使用此工區外之土地或破壞工區內既有植被區。 | ✓ | | | 施工材料及其他材料依規定置於平面道路之暫置區或其他人為使用區域。 |

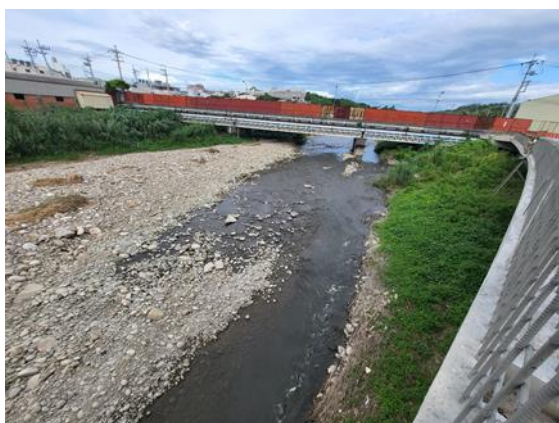
對應  
項次  
1

| 工程名稱：溫寮溪旁(甲后路至經國路)聯絡道路新闢工程（橋樑工區 1） | | | | | | |
|---|---|---|---|---|---|---|
| 生態保育措施 | 1 | 是否於水道處安置臨時性涵管(直徑(內徑)0.6m,共9支),供重機具從臨時性涵管上方跨越,避免影響水域棲地與水質,且避免水流遭到阻斷。 | | | ✓ | 本區段階段性工程已完成,目前無重機具跨越需求,已移除作為跨河便道之臨時性涵管。已將河床棲地恢復原狀。 |

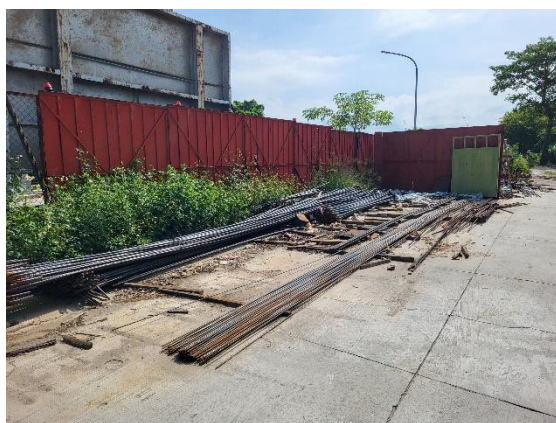
對應  
項次  
2

| 工程名稱：溫寮溪旁(甲后路至經國路)聯絡道路新闢工程（橋樑工區 1） | | | | | | |
|---|---|---|---|---|---|---|
| | 2 | 土方或材料暫置區是否設置於平面道路工區 2 設計圖說劃設之暫置區,減少對濱溪帶灘地環境造成破壞。 | ✓ | | | 材料皆放置於平面道路工區 2 之材料暫置區。濱溪帶灘地未發現材料堆置。 |

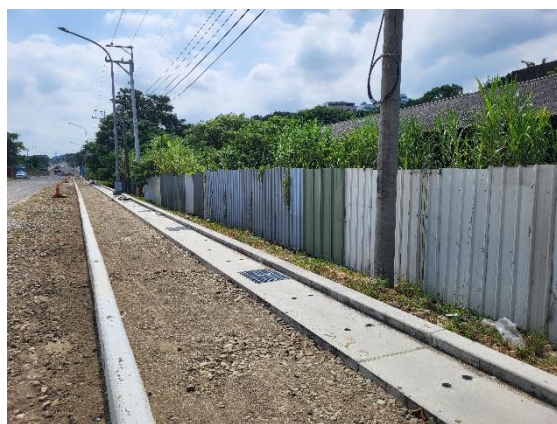
對應項次 5

| 工程名稱：溫寮溪旁(甲后路至經國路)聯絡道路新闢工程（平面道路工區 2） | | | | | | |
|---|---|---|---|---|---|---|
| | 5 | 施工區域與周邊自然環境間是否設置甲種圍籬，降低野生動物誤入施工區域之機率。 | | | ✓ | 本工區階段性工程(兩旁側溝)已完成，民眾陳情反映移除私有土地上之甲種圍籬，故已將南側之甲種圍籬移除。民眾於路旁私有土地上自行設置圍籬，動物從此區段南側進入道路之機率降低。 |

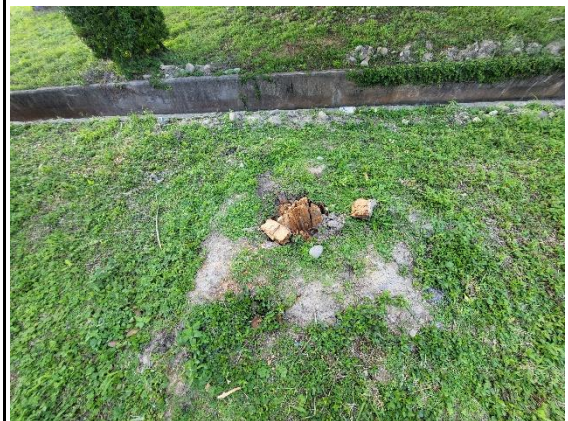
對應  
項次  
2

| 工程名稱：溫寮溪旁(甲后路至經國路)聯絡道路新闢工程（平面道路工區 4） | | | | | | |
|---|---|---|---|---|---|---|
| | 2 | 是否有定期追蹤移植喬木的生長情況。(移植後的喬木若有死亡，建議應補植相同數量之喬木，補植樹種以林務局議的 106 種在地原生種為優先考量) | ✓ | | | 移植喬木持續定期監測追蹤生長情況。20250326 現勘發現編移植 E 區編號 5-1 落羽松疑似遭到移除。已提醒施工廠商完工前要依據 112/9/7 現勘工作會議紀錄，請施工廠商依據契約辦理後續補植作業。 |

移植 E 區編號 5-1 落羽松疑似遭到移除

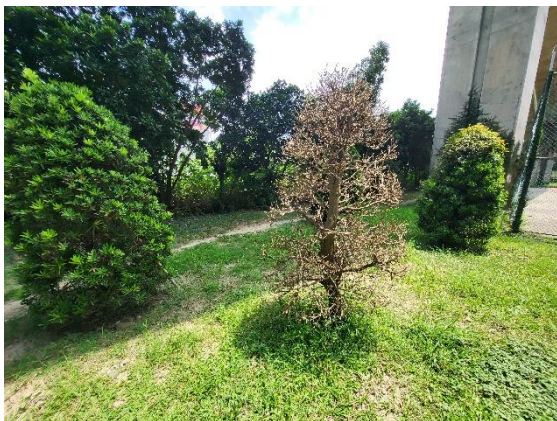
對應  
項次  
2

移植 F 區編號 6-30 羅漢松已枯萎

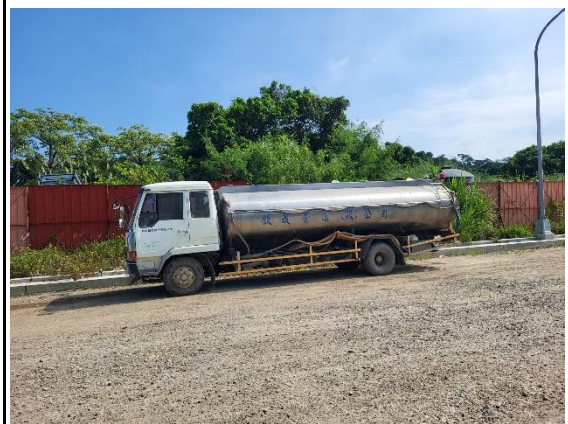
對應  
項次  
7

| 工程名稱：溫寮溪旁(甲后路至經國路)聯絡道路新闢工程（平面道路工區 4） | | | | | | |
|---|---|---|---|---|---|---|
| | 7 | 施工道路是否有進行灑水或其他方式降低揚塵量。 | ✓ | | | 定時灑水及覆蓋防塵黑網，盡可能降低揚塵量。 |

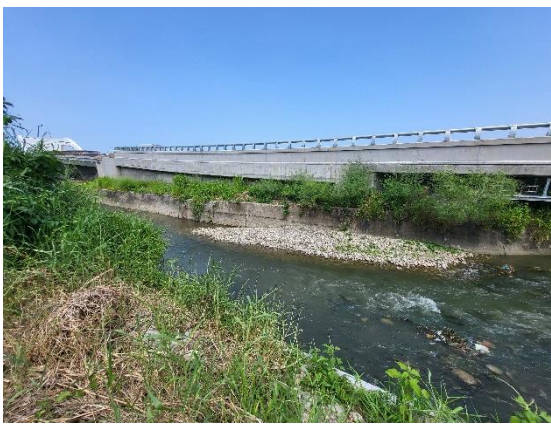
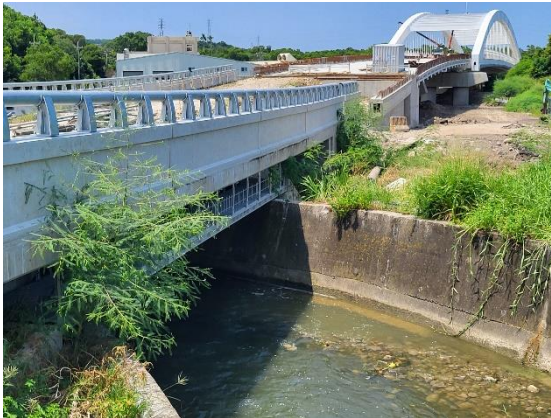
| 15 | 路堤引道段(新設道路)施工期間是否於施工區域下方設置臨時生態廊道，減輕施工期間對工區兩側棲地連續性影響。 | ✓ | | | 增加橋梁兩側附掛簡易動物通道，優化原有動物無法跨越排水渠道阻斷之生態廊道連續性。簡易式生態廊道已完工。 |

| | | <p>兩側附掛簡易動物通道</p> | |

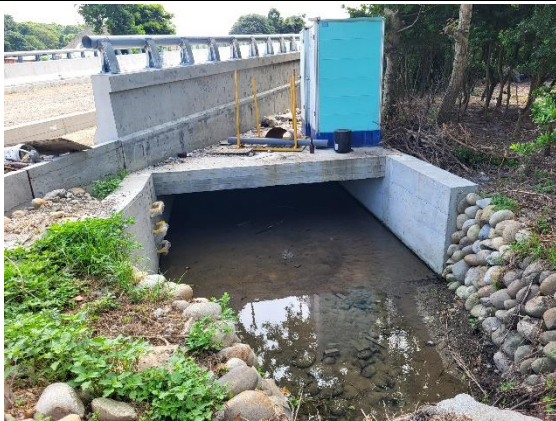
對應項次 1

| 工程名稱：溫寮溪旁(甲后路至經國路)聯絡道路新闢工程-平面道路工區 3 (1K+200~1K+734) | | | | | | |
|---|---|---|---|---|---|---|
| 生態保育措施 | 1 | [減輕]第 1 處(1+260.71)跨越灌溉溝渠處，是否以箱涵方式改建，確實維持水域縱向廊道(生態通道)連續性。 | ✓ | | | 箱涵已建置完成。 |

第 1 處(1+260.71)灌溉溝渠排水箱涵

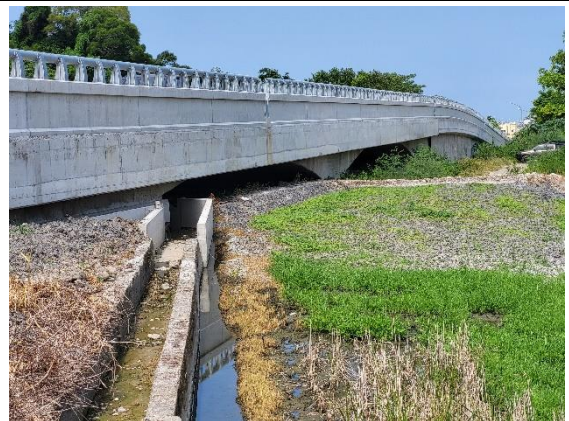
對應項次 2

| 工程名稱：溫寮溪旁(甲后路至經國路)聯絡道路新闢工程-平面道路工區 3 (1K+200~1K+734) | | | | | | |
|---|---|---|---|---|---|---|
| | 2 | [迴避]第 2 處(1+370~1+430)與第 3 處(1+548.5~1+568.5)跨越灌溉溝渠處，是否以跨橋方式懸空跨越渠道，確實維持水域縱向廊道(生態通道)連續性。 | ✓ | | | 第 2 處(1+370~1+430)(版橋 A)與第 3 處(1+548.5~1+568.5)(版橋 B)目前施做中。 |

版橋 A 已完成

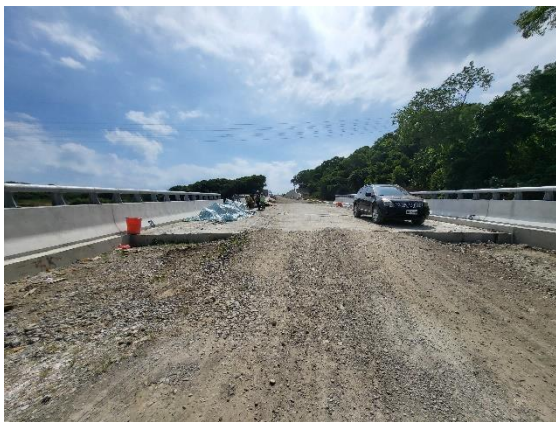
對應項次 2

板橋 B 已完成

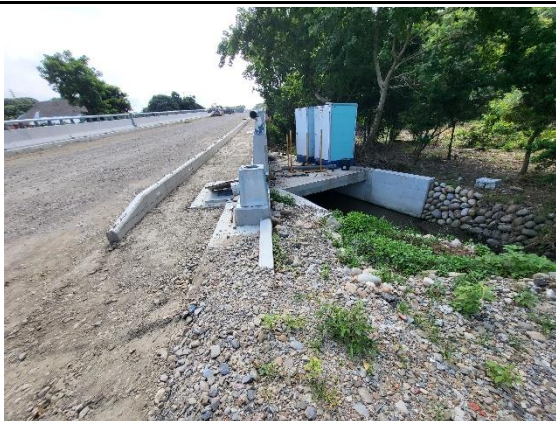
對應項次 5

| 工程名稱：溫寮溪旁(甲后路至經國路)聯絡道路新闢工程-平面道路工區 3 (1K+200~1K+734) | | | | | | |
|---|---|---|---|---|---|---|
| | 5 | [迴避]道路排水與既有灌溉溝渠是否確實採分離設計。 | ✓ | | | 道路排水與灌溉溝渠採分離設計。 |

道路排水與灌溉溝渠採分離設計

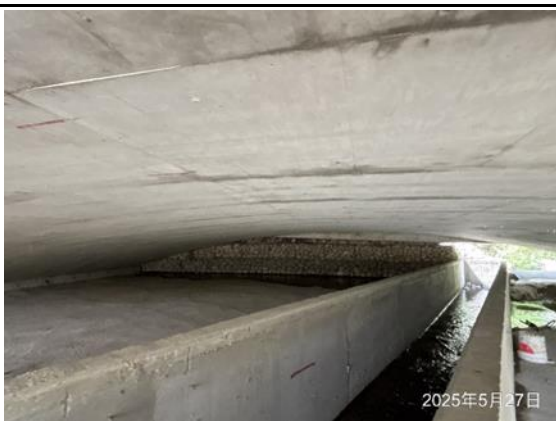
對應項次 7

| 工程名稱：溫寮溪旁(甲后路至經國路)聯絡道路新闢工程-平面道路工區 3 (1K+200~1K+734) | | | | | | |
|---|---|---|---|---|---|---|
| | 7 | [補償]施工期間於施工區域下方是否有設置臨時生態通道(規劃設置生態通道處)。 | | | ✓ | 3 處生態通道(箱涵)已完成，臨時性生態通道(涵管)已移除。 |

板橋 B 下方

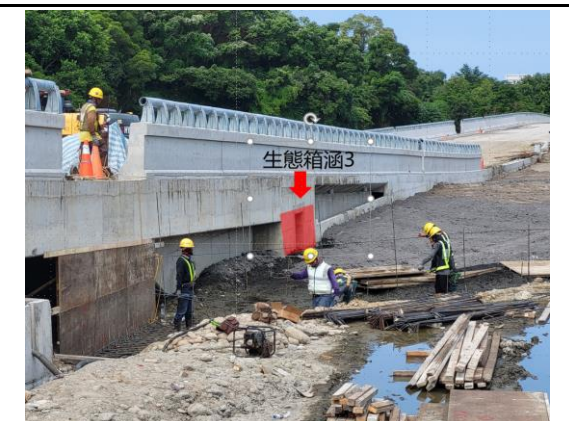
對應項次 8

| 工程名稱：溫寮溪旁(甲后路至經國路)聯絡道路新闢工程-平面道路工區 3 (1K+200~1K+734) | | | | | | |
|---|---|---|---|---|---|---|
| | 8 | [補償]新設之 3 處生態通道，通道兩側入口處周遭是否保持有散生植被覆蓋。 | ✓ | | | 3 處生態通道(箱涵)已完成，箱涵兩側入口植生回復中。 |

生態箱涵 3 位置 1+540 已完成

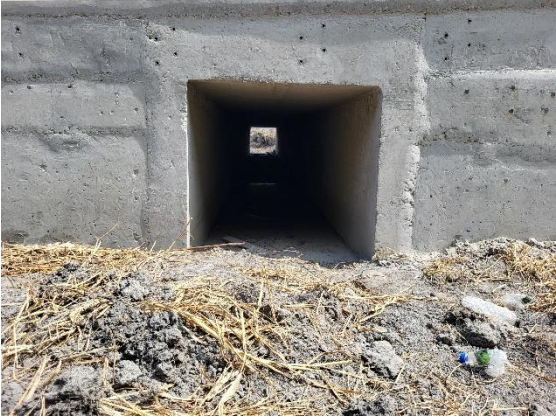
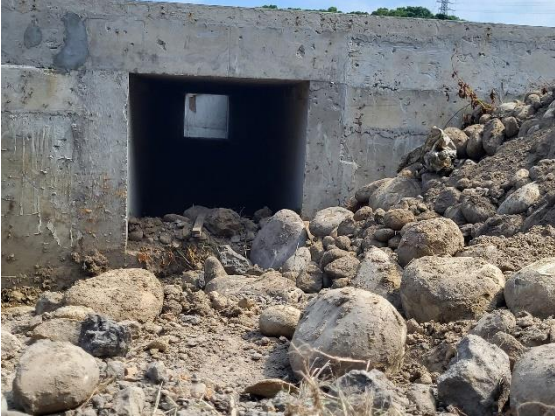
| 工程名稱：溫寮溪旁(甲后路至經國路)聯絡道路新闢工程-平面道路工區 3 (1K+200~1K+734) | | | | | | |
|---|---|---|---|---|---|---|
| | 9 | [補償]新設之 3 處生態通道，兩側入口是否明亮直接可視對面，易使用動物觀察。 | ✓ | | | 3 處生態通道(箱涵)已完成，箱涵兩側入口皆明亮且可直視對面。 |

| <p>對應項次<br/>9</p> | <p>生態箱涵 2 位置 1+510 已完成</p> | <p>對應項次<br/>9</p> <p>生態箱涵 1 位置 1+450 已完成</p> |

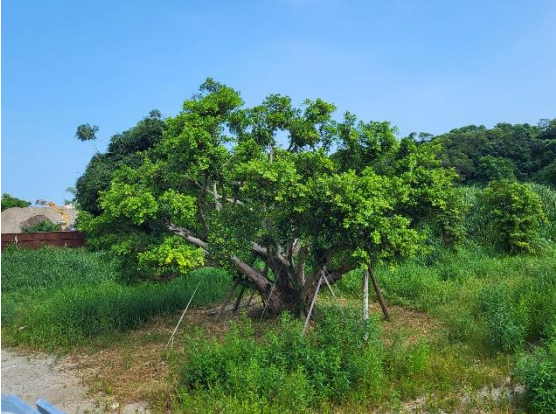
| <p>對應項次<br/>15</p> | | |

| | 15 | [補償]大榕樹是否就近移植。 | ✓ | | | 依據施工移植計畫書，大榕樹就近移植，分別於 112/12 與 113/2 月進行 2 次斷根。113/05/29 完成移植。生長狀況良好。 |

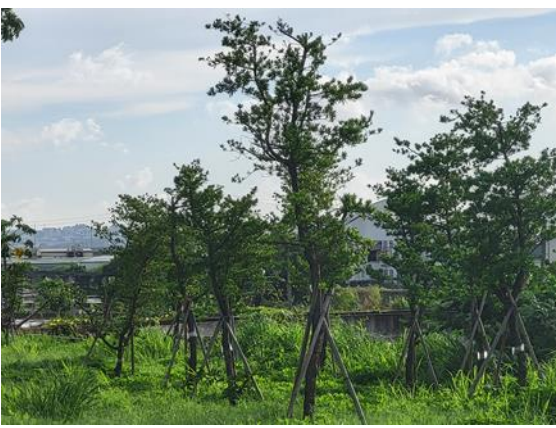
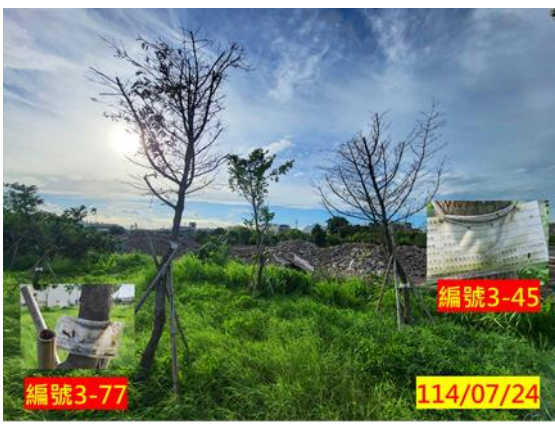
| | 16 | [補償]本工區所有移植喬木移植後是否存活良好。 | ✓ | | | 112/12/15、28 共移植 42 棵羅漢松至潭子第三公墓。經現勘發現有多棵樹葉枯黃。113/10/28 先行移除 17 株確認枯死羅漢松。依據 113/2/27 工作會議討論，後續會於完工前統一辦理補植。114/7/24 現勘，編號#3-45、77 已枯萎，持續追蹤生長狀況。其餘 23 株現況良好。 |

| <p>對應項次<br/>16</p> | | <p>對應項次<br/>16</p> <p>編號3-77</p> <p>編號3-45</p> <p>114/07/24</p> |

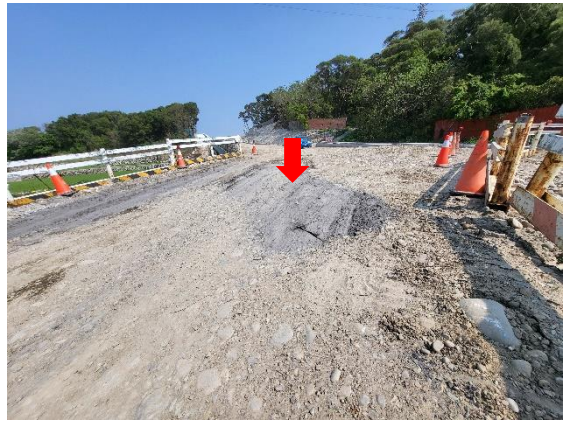
對應  
項次  
19

| 19 | [減輕]施工便道是否設置減速丘降低施工車輛與機具行駛速度，降低誤入工區動物之路殺機率。 | ✓ | | | 已於施工區域設置減速丘(土丘)，降低施工車輛與機具行駛速度。 |

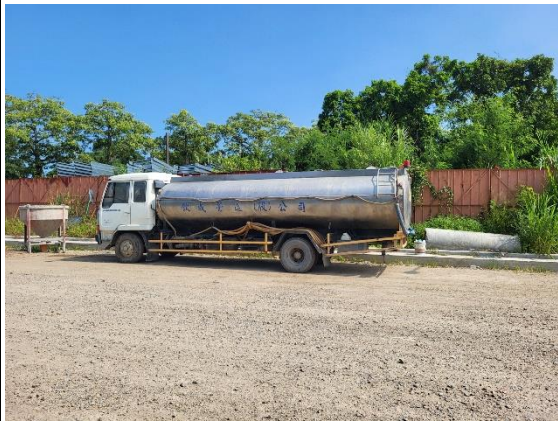
對應  
項次  
6

| 工程名稱：溫寮溪旁(甲后路至經國路)聯絡道路新闢工程 - 橋樑段工區 2(1K+734-2K+030) | | | | | | |
|---|---|---|---|---|---|---|
| | 6 | [減輕]是否有每日或定期針對施工道路與裸露地進行灑水或其他方式降低揚塵量。 | ✓ | | | 鋪設防塵黑網與定時灑水，降低揚塵。 |
