# 溫寮溪旁(甲后路至經國路)聯絡道路新闢工程 平面道路工區 1 自主檢查表

| 工程名稱：溫寮溪旁(甲后路至經國路)聯絡道路新闢工程（平面道路工區 1） | | | | | | |
| 監造單位：杜風工程服務股份有限公司      施工單位：欽成營造股份有限公司 | | | | | | |
| 填表人：王國城(欽成營造)、劉建榮(逢甲大學水利發展中心)      日期：2025.9.25 | | | | | | |

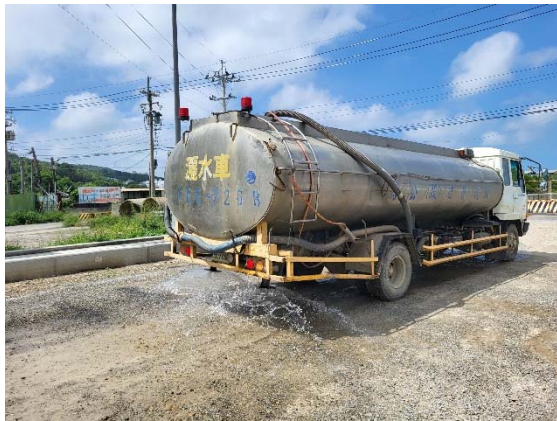
對應項次  
2

| 工程名稱：溫寮溪旁(甲后路至經國路)聯絡道路新闢工程（平面道路工區 1） | | | | | | |
|---|---|---|---|---|---|---|
| | 2 | 施工道路是否有進行灑水或其他方式降低揚塵量。 | ✓ | | | 定時灑水盡可能降低揚塵量。 |

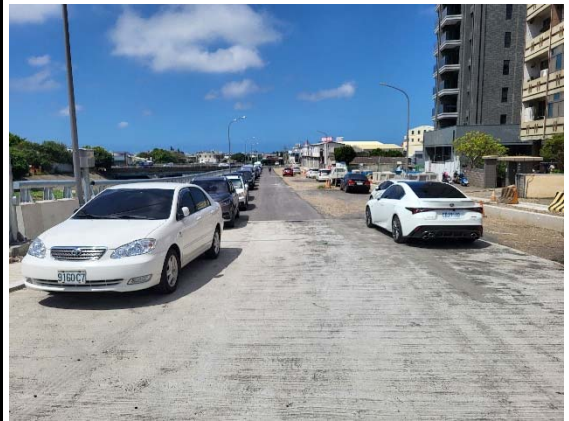
對應項次  
3

| 工程名稱：溫寮溪旁(甲后路至經國路)聯絡道路新闢工程（平面道路工區 1） | | | | | | |
|---|---|---|---|---|---|---|
| | 3 | 是否有於設計圖說劃設位置設置沉沙池或其他臨時性淨水設施，將施工過程產生之渾水(含車輛清洗)進行泥砂沉澱，使濁度降低後再將水抽排至河川，減少對水質與生態的影響。 | | | ✓ | 本案永久性滯洪沉砂池已全部完成、排水系統導入正式使用、道路工程進行維生管線埋設及路基夯壓。 |

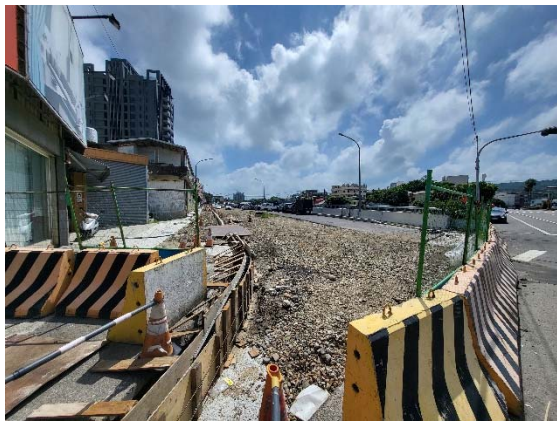
對應項次  
4

| 工程名稱：溫寮溪旁(甲后路至經國路)聯絡道路新闢工程（平面道路工區 1） | | | | | | |
|---|---|---|---|---|---|---|
| | 4 | 施工便道是否採用既有道路，避免新闢施工便道增加對環境之影響。 | ✓ | | | 施工便道採用既有道路。施工便道左側水溝施工作業，暫時封閉。 |

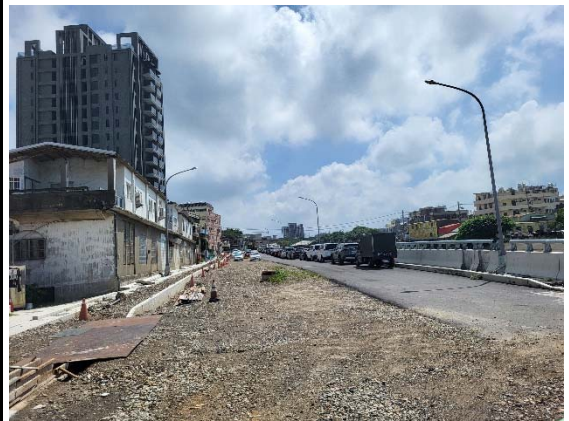
對應項次  
5

| 工程名稱：溫寮溪旁(甲后路至經國路)聯絡道路新闢工程（平面道路工區 1） | | | | | | |
|---|---|---|---|---|---|---|
| | 5 | 土方與材料暫置區是否設置於設計圖說標示之暫置區，避免使用工區外之土地或破壞工區內既有植被區。 | ✓ | | | 稽核當日未發現材料堆置。 |

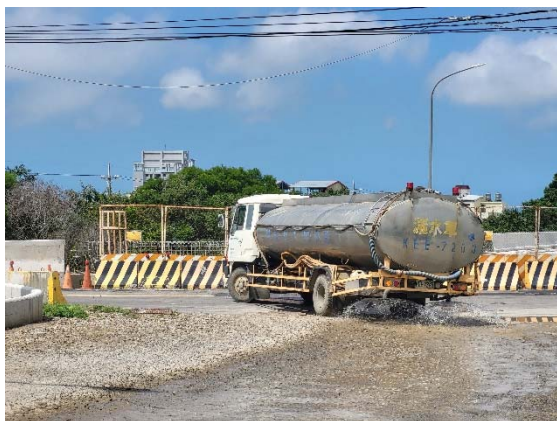
對應項次  
2

| 工程名稱：溫寮溪旁(甲后路至經國路)聯絡道路新闢工程（堤防道路段） | | | | | | |
|---|---|---|---|---|---|---|
| | 2 | 施工道路是否有進行灑水或其他方式降低揚塵量。 | ✓ | | | 定時灑水盡可能降低揚塵量。 |

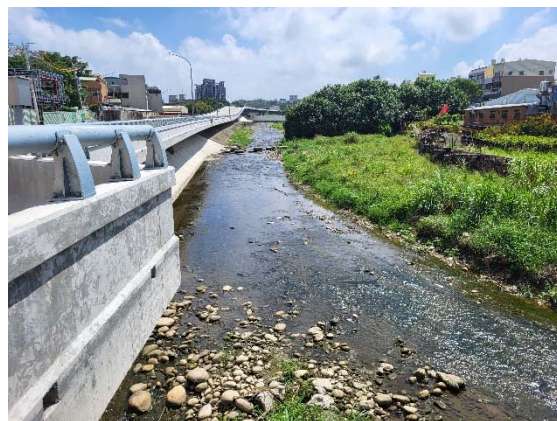
對應項次  
3

| 工程名稱：溫寮溪旁(甲后路至經國路)聯絡道路新闢工程（堤防道路段） | | | | | | |
|---|---|---|---|---|---|---|
| | 3 | 施工範圍是否依據設計圖說劃設之施工範圍(含落墩處)進行施工，避免工程擾動施工邊界外之區域。 | ✓ | | | 施工範圍依據設計圖說範圍施工。 |

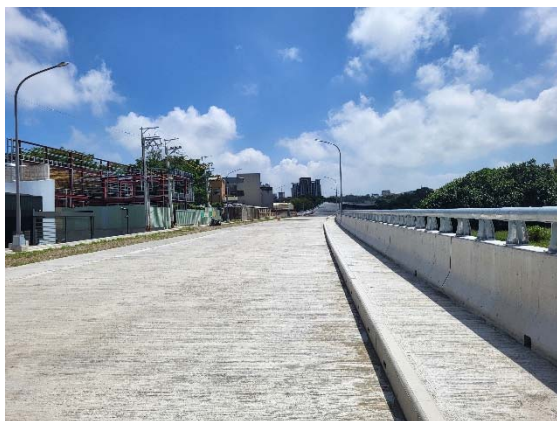
對應項次  
5

| 工程名稱：溫寮溪旁(甲后路至經國路)聯絡道路新闢工程（堤防道路段） | | | | | | |
|---|---|---|---|---|---|---|
| | 5 | 是否有於設計圖說劃設位置設置沉沙池或其他臨時性淨水設施，將施工過程產生之渾水(含車輛清洗)進行泥砂沉澱，使濁度降低後再將水抽排至河川，減少對水質與生態的影響。 | | | ✓ | 此區域施工過程並未產生渾水，故還未設置洗車台與臨時性沉砂池。後續需有施工車輛載運土砂進入時，會設置洗車台與臨時性沉砂池。 |

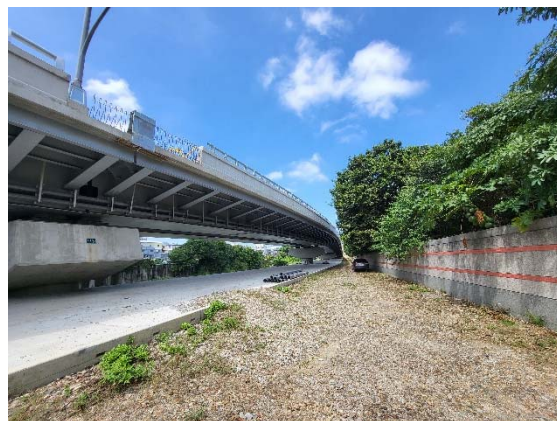
對應項次  
6

| 工程名稱：溫寮溪旁(甲后路至經國路)聯絡道路新闢工程（堤防道路段） | | | | | | |
|---|---|---|---|---|---|---|
| | 6 | 施工便道是否採用既有道路，避免新闢施工便道增加對環境之影響。 | ✓ | | | 施工便道採用既有道路。 |

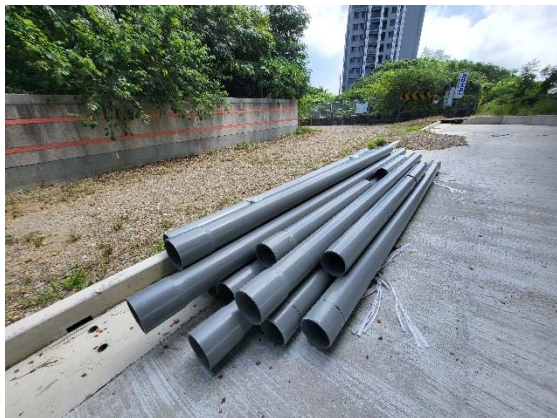
對應項次  
7

| 工程名稱：溫寮溪旁(甲后路至經國路)聯絡道路新闢工程（堤防道路段） | | | | | | |
|---|---|---|---|---|---|---|
| | 7 | 此工區之土方與材料暫置區，是否設置於平面道路工區 1 設計圖說標示之暫置區，避免使用此工區外之土地或破壞工區內既有植被區。 | ✓ | | | 施工材料及其他材料依規定置於平面道路之暫置區或其他人為使用區域。 |

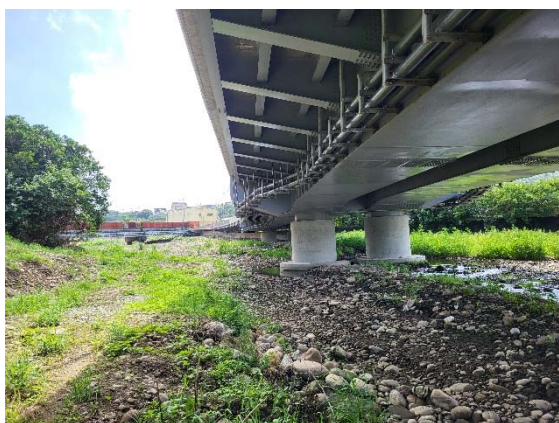
對應  
項次  
1

| 工程名稱：溫寮溪旁(甲后路至經國路)聯絡道路新闢工程（橋樑工區 1） | | | | | | |
|---|---|---|---|---|---|---|
| 生態保育措施 | 1 | 是否於水道處安置臨時性涵管(直徑(內徑)0.6m,共9支),供重機具從臨時性涵管上方跨越,避免影響水域棲地與水質,且避免水流遭到阻斷。 | | | ✓ | 本區段階段性工程已完成,目前無重機具跨越需求,已移除作為跨河便道之臨時性涵管。已將河床棲地恢復原狀。 |

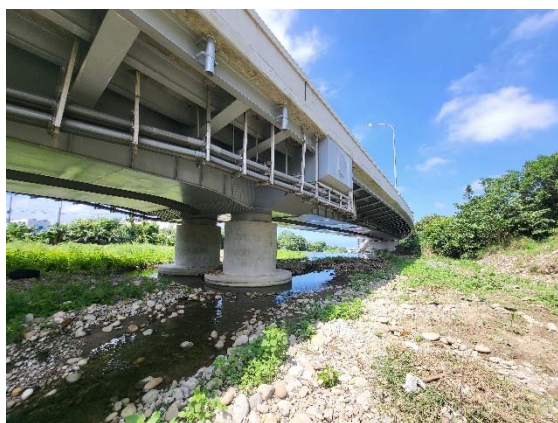
對應  
項次  
2

| 工程名稱：溫寮溪旁(甲后路至經國路)聯絡道路新闢工程（橋樑工區 1） | | | | | | |
|---|---|---|---|---|---|---|
| | 2 | 土方或材料暫置區是否設置於平面道路工區 2 設計圖說劃設之暫置區,減少對濱溪帶灘地環境造成破壞。 | ✓ | | | 材料皆放置於平面道路工區 2 之材料暫置區。濱溪帶灘地未發現材料堆置。 |

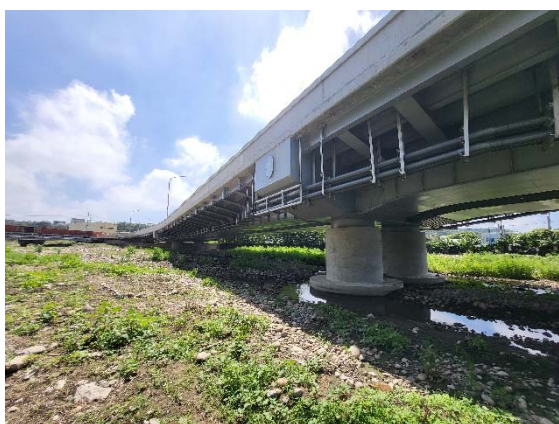
對應  
項次  
3

| 工程名稱：溫寮溪旁(甲后路至經國路)聯絡道路新闢工程（橋樑工區 1） | | | | | | |
|---|---|---|---|---|---|---|
| | 3 | 施工範圍(含落墩處)是否依據設計圖說劃設之施工範圍進行施工,減少對周邊生態環境之影響。 | ✓ | | | 施工範圍依據設計圖說劃設之施工範圍進行施工。 |

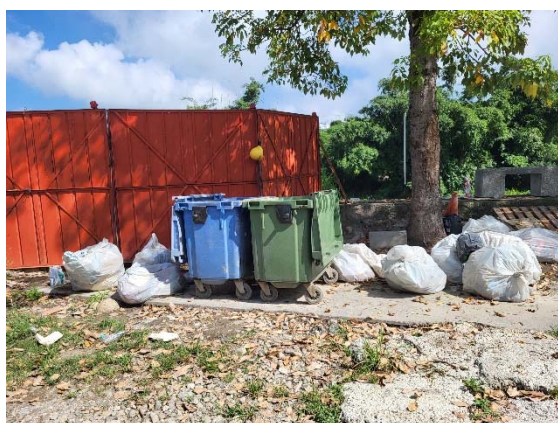
對應  
項次  
7

| 工程名稱：溫寮溪旁(甲后路至經國路)聯絡道路新闢工程（橋樑工區 1） | | | | | | |
|---|---|---|---|---|---|---|
| | 7 | 施工期間民生及工程廢棄物是否集中並每日帶離現場。 | ✓ | | | 每日垃圾皆有集中並帶離工區。 |

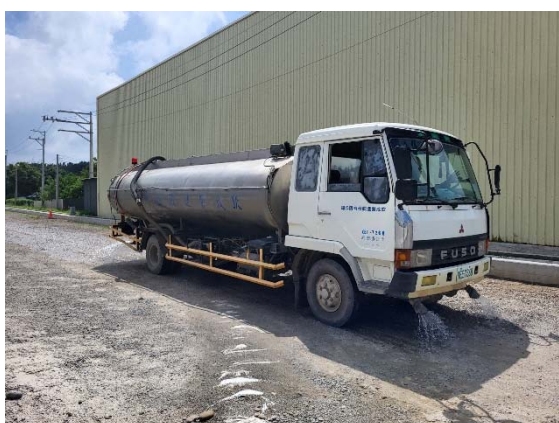
對應  
項次  
10

| 10 | 是否有針對施工道路進行灑水或其他方式降低揚塵量。 | ✓ | | | 皆有每日定時灑水盡可能降低揚塵量 |

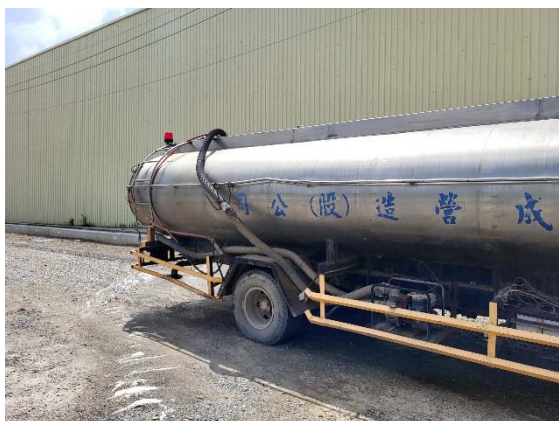
對應項次 2

| 工程名稱：溫寮溪旁(甲后路至經國路)聯絡道路新闢工程（平面道路工區 2） | | | | | | |
|---|---|---|---|---|---|---|
| | 2 | 施工道路是否有進行灑水或其他方式降低揚塵量。 | ✓ | | | 每日定時灑水降低揚塵量。 |

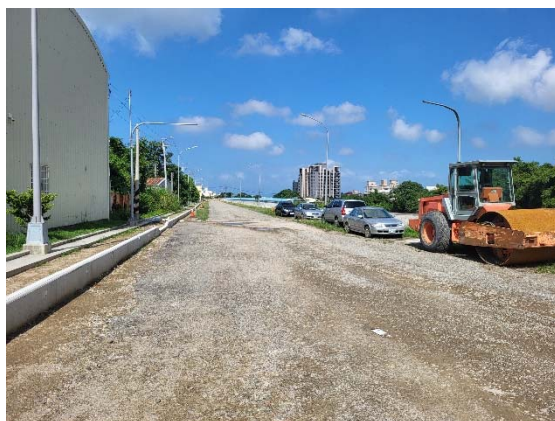
對應項次 3

| 工程名稱：溫寮溪旁(甲后路至經國路)聯絡道路新闢工程（平面道路工區 2） | | | | | | |
|---|---|---|---|---|---|---|
| | 3 | 是否有於設計圖說劃設位置設置沉沙池或其他臨時性淨水設施，將施工過程產生之渾水(含車輛清洗)進行泥砂沉澱，使濁度降低後再將水抽排至河川，減少對水質與生態的影響。 | | | ✓ | 本案永久性滯洪沉砂池已全部完成、且陸續將排水系統導入正式使用、道路工程進行維生管線埋設及路基夯壓。 |

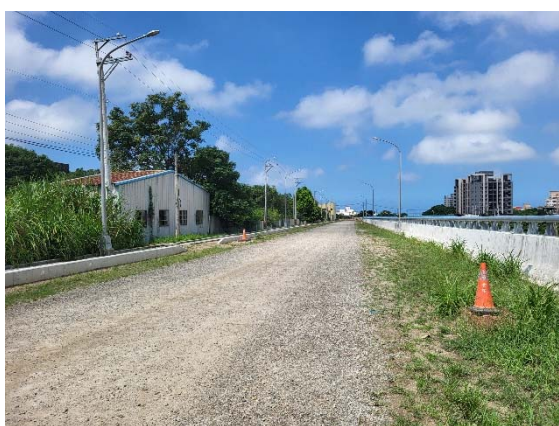
對應項次 4

| 工程名稱：溫寮溪旁(甲后路至經國路)聯絡道路新闢工程（平面道路工區 2） | | | | | | |
|---|---|---|---|---|---|---|
| | 4 | 施工便道是否採用既有道路，避免新闢施工便道增加對環境之影響。 | ✓ | | | 採用既有道路作為施工便道。 |

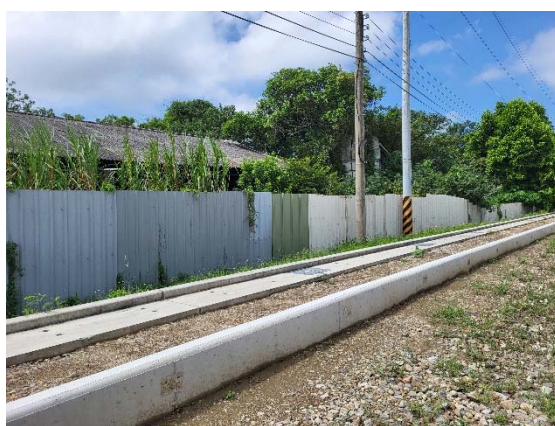
對應項次 5

| 工程名稱：溫寮溪旁(甲后路至經國路)聯絡道路新闢工程（平面道路工區 2） | | | | | | |
|---|---|---|---|---|---|---|
| | 5 | 施工區域與周邊自然環境間是否設置甲種圍籬，降低野生動物誤入施工區域之機率。 | | | ✓ | 本工區階段性工程(兩旁側溝)已完成，民眾陳情反映移除私有土地上之甲種圍籬，故已將南側之甲種圍籬移除。民眾於路旁私有土地上自行設置圍籬，動物從此區段南側進入道路之機率降低。 |

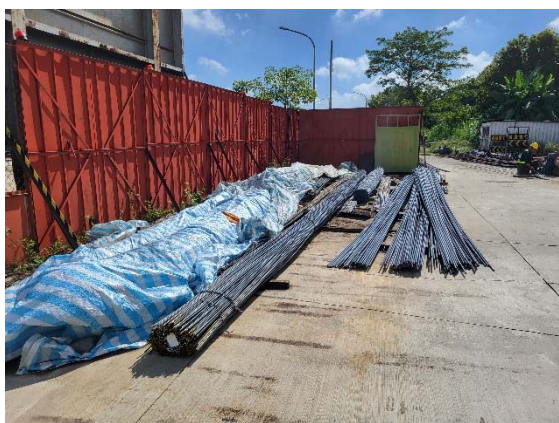
對應項次 6

| 工程名稱：溫寮溪旁(甲后路至經國路)聯絡道路新闢工程（平面道路工區 2） | | | | | | |
|---|---|---|---|---|---|---|
| | 6 | 土方與材料暫置區是否設置於設計圖說標示之暫置區，避免使用工區外之土地或破壞工區內既有植被區。 | ✓ | | | 材料皆放置於平面道路工區 2 之材料暫置區。 |

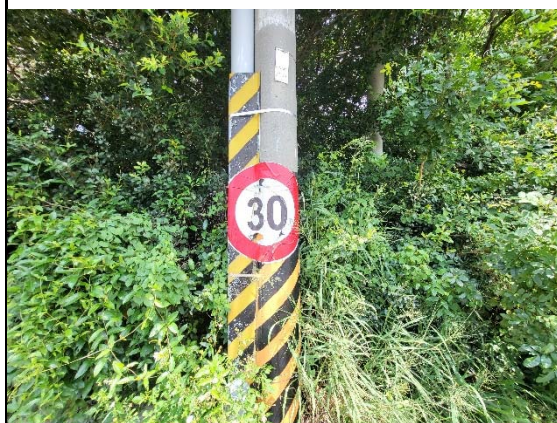
對應項次 7

| 工程名稱：溫寮溪旁(甲后路至經國路)聯絡道路新闢工程（平面道路工區 2） | | | | | | |
|---|---|---|---|---|---|---|
| | 7 | 工區是否設置標示提醒車輛速限每小時 30 公里以下。 | ✓ | | | 已設置。 |

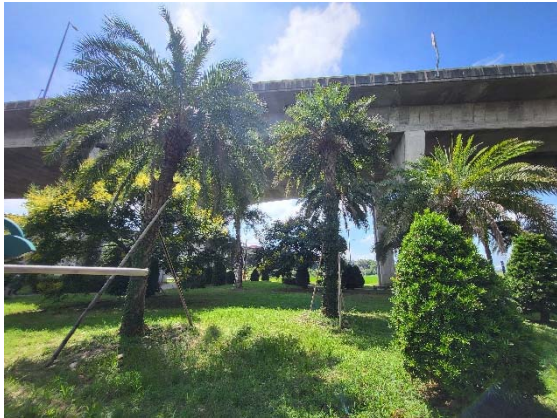
對應  
項次  
2

| 工程名稱：溫寮溪旁(甲后路至經國路)聯絡道路新闢工程（平面道路工區 4） | | | | | | |
|---|---|---|---|---|---|---|
| | 2 | 是否有定期追蹤移植喬木的生長情況。(移植後的喬木若有死亡，建議應補植相同數量之喬木，補植樹種以林務局議的 106 種在地原生種為優先考量) | ✓ | | | 移植喬木持續定期監測追蹤生長情況。20250326 現勘發現編移植 E 區編號 5-1 落羽松疑似遭到移除。已提醒施工廠商完工前要依據 112/9/7 現勘工作會議紀錄，請施工廠商依據契約辦理後續補植作業。 |

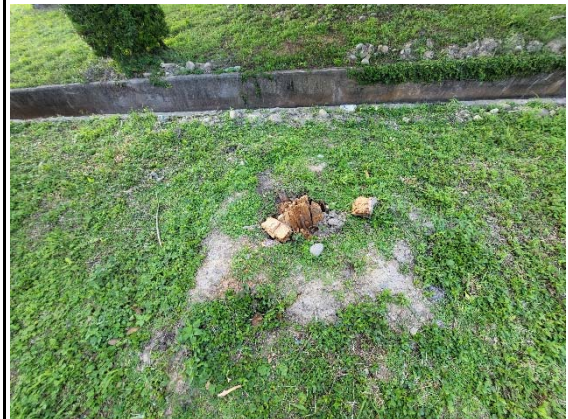
對應  
項次  
2

移植 E 區編號 5-1 落羽松疑似遭到移除

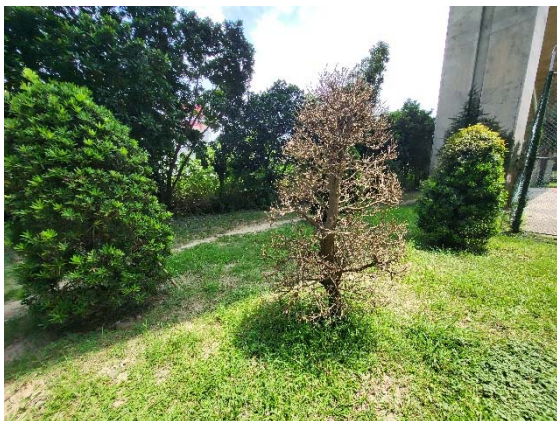
對應  
項次  
2

移植 F 區編號 6-30 羅漢松已枯萎

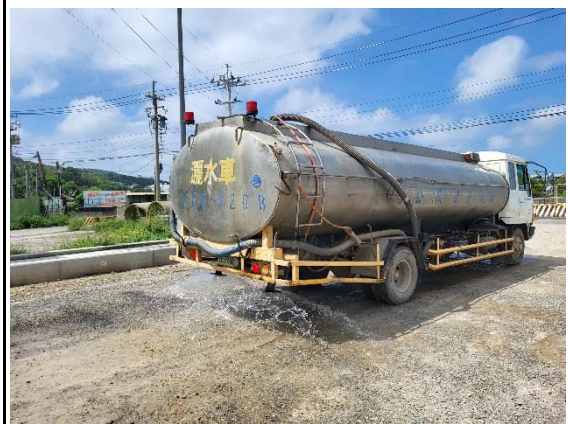
對應  
項次  
7

| 工程名稱：溫寮溪旁(甲后路至經國路)聯絡道路新闢工程（平面道路工區 4） | | | | | | |
|---|---|---|---|---|---|---|
| | 7 | 施工道路是否有進行灑水或其他方式降低揚塵量。 | ✓ | | | 定時灑水及覆蓋防塵黑網，盡可能降低揚塵量。 |

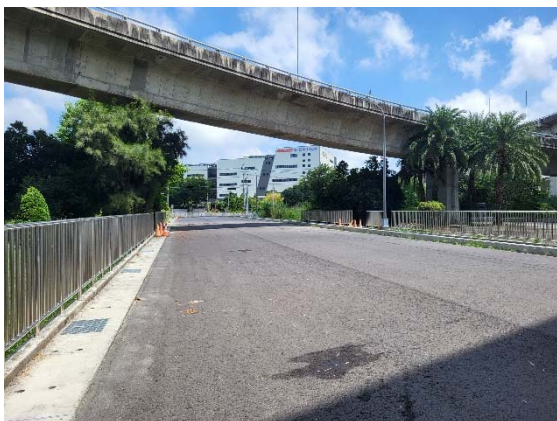
對應  
項次  
8

| 工程名稱：溫寮溪旁(甲后路至經國路)聯絡道路新闢工程（平面道路工區 4） | | | | | | |
|---|---|---|---|---|---|---|
| | 8 | 是否有於設計圖說劃設位置設置沉沙池或其他臨時性淨水設施，將施工過程產生之渾水(含車輛清洗)進行泥砂沉澱，使濁度降低後再將水抽排至河川，減少對水質與生態的影響。 | | | ✓ | 本案永久性滯洪沉砂池已全部完成、且陸續將排水系統導入正式使用、道路工程進行維生管線埋設及路基夯壓。 |

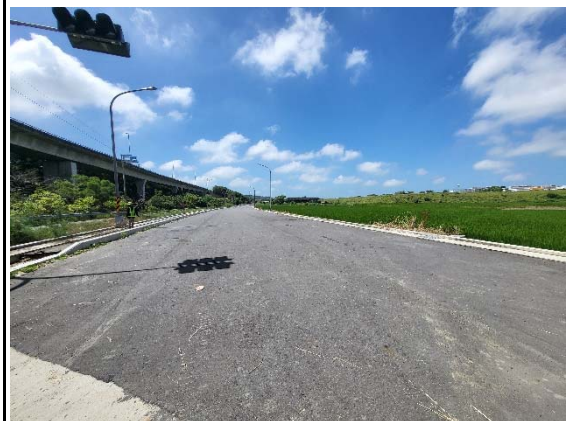
對應  
項次  
9

| 9 | 施工區域與周邊自然環境間是否設置甲種圍籬，降低野生動物誤入施工區域之機率。 | | | ✓ | 平面道路工區4道路工程已完成區段，甲種圍籬已拆除。 |

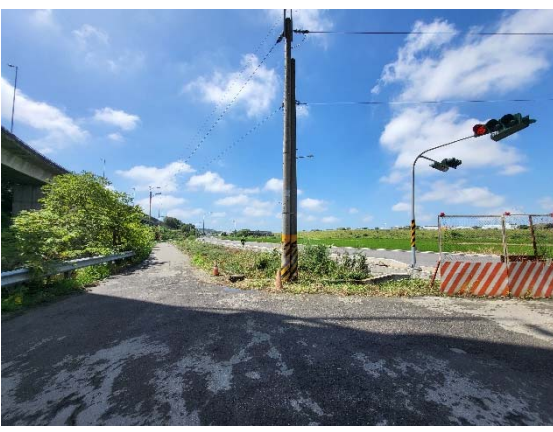
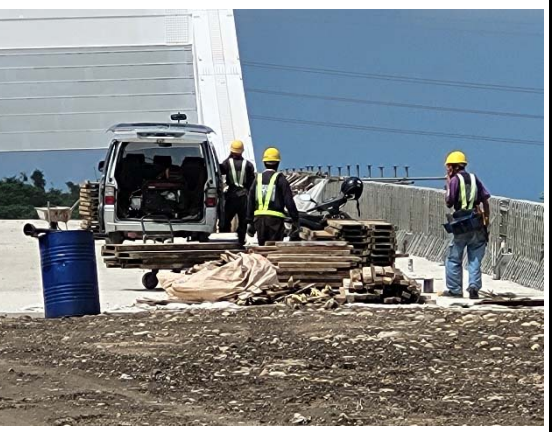
| 對應項次 10 | | 對應項次 11 | |

| 10 | 平面道路段(既有道路拓寬)施工便道是否採用既有道路，避免新闢施工便道增加對環境之影響。 | ✓ | | | 採用既有道路作為施工便道。 |
| 11 | 土方與材料暫置區是否設置於設計圖說標示之暫置區(人為使用區域)，避免使用工區外之土地或破壞工區內既有植被區。 | ✓ | | | 土方與材料皆暫置於設計圖說標示之暫置區(人為使用區域)。 |

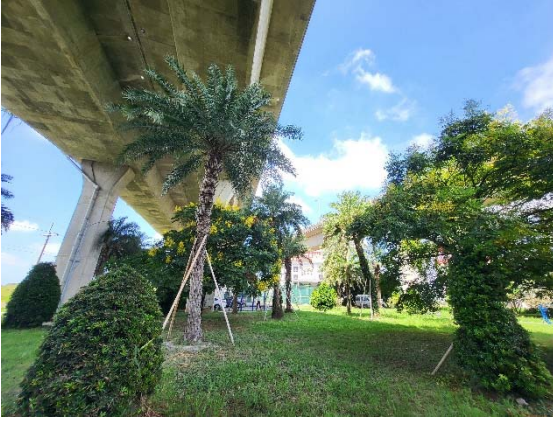
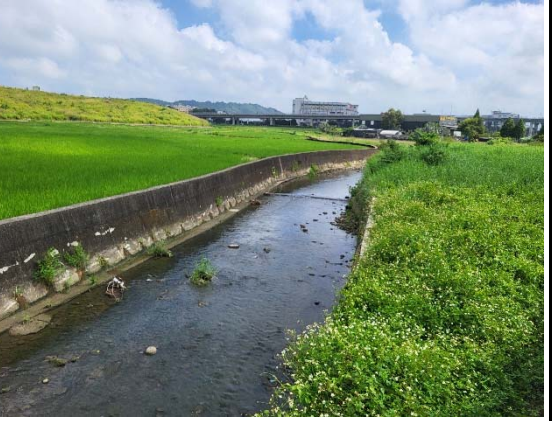
| 對應項次 12 | | 對應項次 13 | |

| 12 | 施工機具或材料是否皆有確實避免堆置於需移植喬木之周邊，避免影響其生長。 | ✓ | | | 施工機具與材料皆無堆置於大東公園與需移植喬木周邊。 |
| 13 | 路堤引道段(新設道路)跨越之既有水路或溝渠，是否皆有維持既有水路通道之暢通與生態廊道連續性。 | ✓ | | | 現階段路堤引道段新設道路已完成，皆有維持既有水路通道暢通。 |

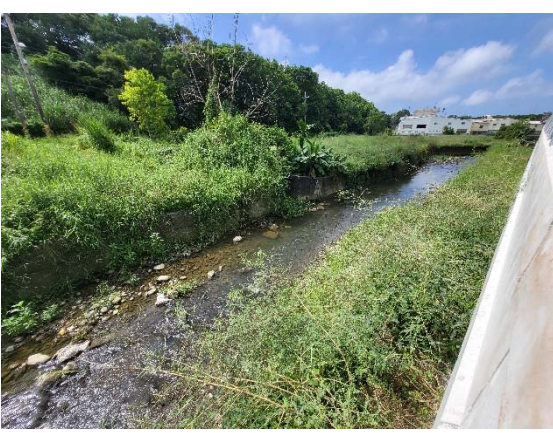
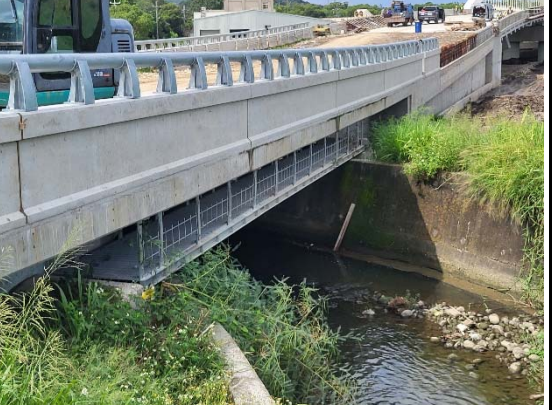
| 對應項次 14 | | 對應項次 15、16 | <p>兩側附掛簡易動物通道</p> |

| 14 | 路堤引道段(新設道路)是否依據設計圖說標示之施工範圍(含施工便道)進行施工，減少對周邊生態環境之影響。 | ✓ | | | 施工範圍依據設計圖說範圍施做。 |
| 15 | 路堤引道段(新設道路)施工期間是否於施工區域下方設置臨時生態廊道，減輕施工期間對工區兩側棲地連續性影響。 | ✓ | | | 增加橋梁兩側附掛簡易動物通道，優化原有動物無法跨越排水渠道阻斷之生態廊道連續性。簡易式生態廊道已完工。 |

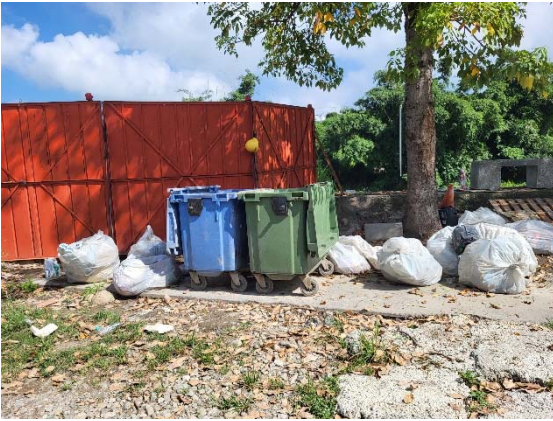
| 對應項次 17 | | | |

| 17 | 施工期間是否有將民生及工程廢棄物集中並每日帶離現場，避免吸引流浪犬貓於工區附近駐留，對在地野生動物造成壓力。 | ✓ | | | 施工廠商皆有將民生廢棄物集中處理，並每日帶離工區。並提醒施工人員不要餵食流浪犬，避免對既有生態造成影響。 |

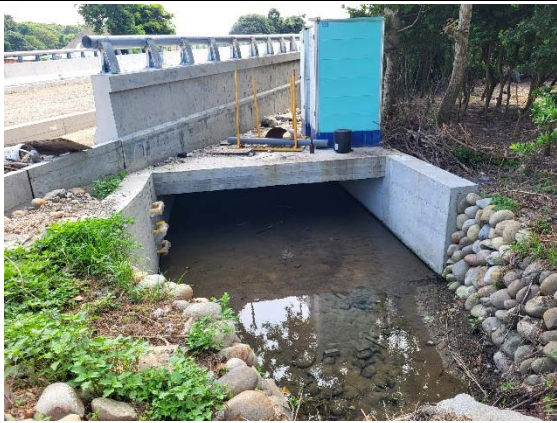
對應  
項次  
1

| 工程名稱：溫寮溪旁(甲后路至經國路)聯絡道路新闢工程-平面道路工區 3 (1K+200~1K+734) | | | | | | |
|---|---|---|---|---|---|---|
| 生態<br>保育<br>措施 | 1 | [減輕]第 1 處(1+260.71)跨越灌溉溝渠處，是否以箱涵方式改建，確實維持水域縱向廊道(生態通道)連續性。 | ✓ | | | 箱涵已建置完成。 |

第 1 處(1+260.71)灌溉溝渠排水箱涵

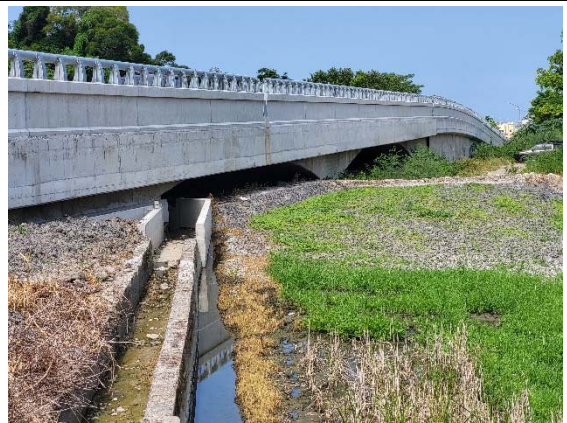
對應  
項次  
2

| 工程名稱：溫寮溪旁(甲后路至經國路)聯絡道路新闢工程-平面道路工區 3 (1K+200~1K+734) | | | | | | |
|---|---|---|---|---|---|---|
| | 2 | [迴避]第 2 處(1+370~1+430)與第 3 處(1+548.5~ 1+568.5)跨越灌溉溝渠處，是否以跨橋方式懸空跨越渠道，確實維持水域縱向廊道(生態通道)連續性。 | ✓ | | | 第 2 處(1+370~1+430)(版橋 A)與第 3 處(1+548.5~ 1+568.5)(版橋 B)以跨橋方式懸空跨越渠道，確實維持水域縱向廊道(生態通道)連續性。 |

版橋 A-跨橋懸空跨越渠道已完成

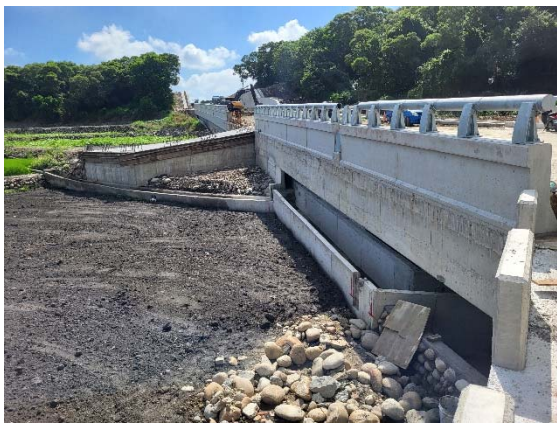
對應  
項次  
2

板橋 B-跨橋懸空跨越渠道已完成

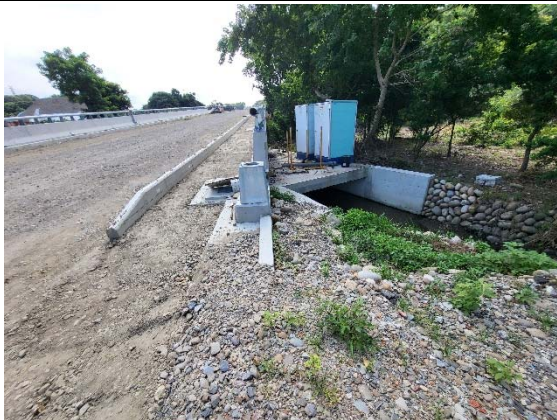
對應  
項次  
5

| 工程名稱：溫寮溪旁(甲后路至經國路)聯絡道路新闢工程-平面道路工區 3 (1K+200~1K+734) | | | | | | |
|---|---|---|---|---|---|---|
| | 5 | [迴避]道路排水與既有灌溉溝渠是否確實採分離設計。 | ✓ | | | 道路排水與灌溉溝渠採分離設計。 |

道路排水與灌溉溝渠採分離設計

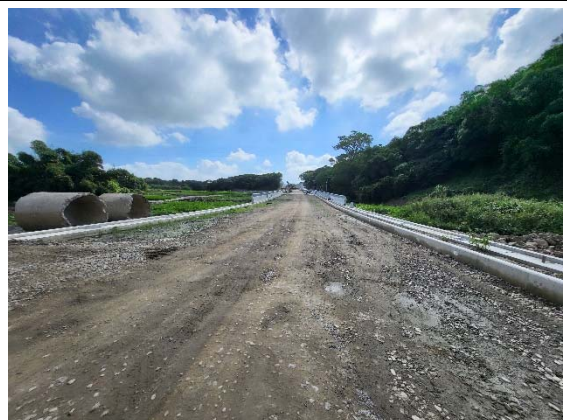
對應  
項次  
6

| 工程名稱：溫寮溪旁(甲后路至經國路)聯絡道路新闢工程-平面道路工區 3 (1K+200~1K+734) | | | | | | |
|---|---|---|---|---|---|---|
| | 6 | [減輕]施工過程產生之渾水(含車輛清洗)是否有設置沉沙池或其他臨時性淨水設施，將產生渾水進行泥砂沉澱，使濁度降低後再抽排至既有溝渠或河川，減少對水質與水域環境的影響。 | | | ✓ | 此工區主要為橋墩基礎開挖與鋼板樁打樁，無產生渾水排入溝渠或河川，故暫無設置沉沙池或其他臨時性淨水設施。 |

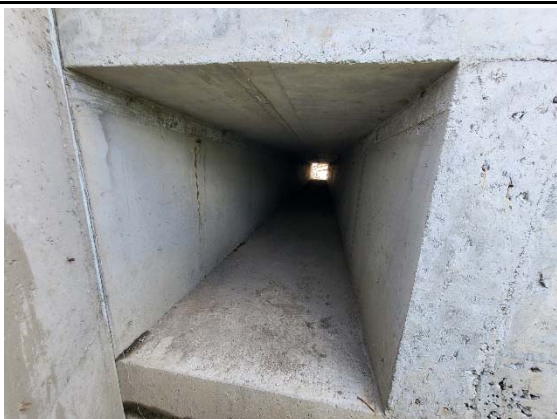
對應  
項次  
7-9

| 工程名稱：溫寮溪旁(甲后路至經國路)聯絡道路新闢工程-平面道路工區 3 (1K+200~1K+734) | | | | | | |
|---|---|---|---|---|---|---|
| | 8 | [補償]新設之 3 處生態通道，通道兩側入口處周遭是否保持有散生植被覆蓋。 | ✓ | | | 3 處生態通道(箱涵)已完成，箱涵兩側入口植生回復中。 |
| | 9 | [補償]新設之 3 處生態通道，兩側入口是否明亮直接可視對面，易使用動物觀察。 | ✓ | | | 3 處生態通道(箱涵)已完成，箱涵兩側入口皆明亮且可直視對面。 |

生態箱涵 1 位置 1+450 已完成

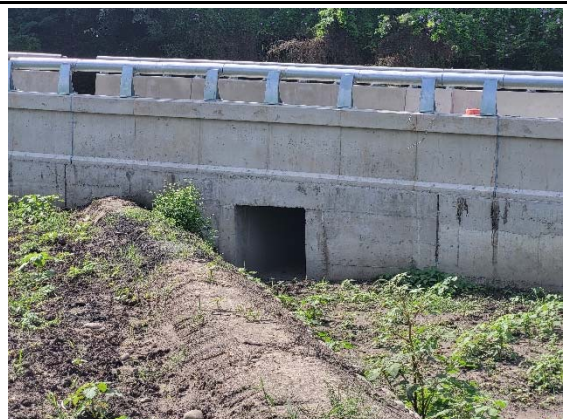
對應  
項次  
7-9

生態箱涵 2 位置 1+510 已完成

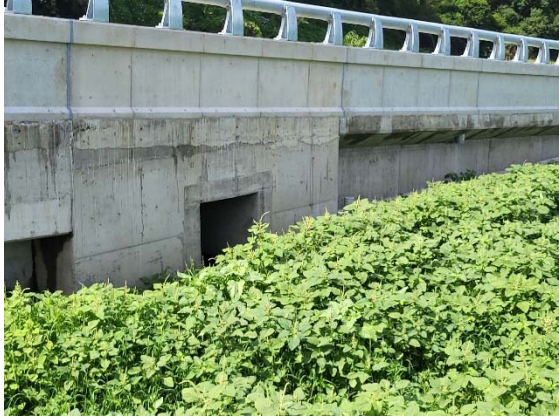
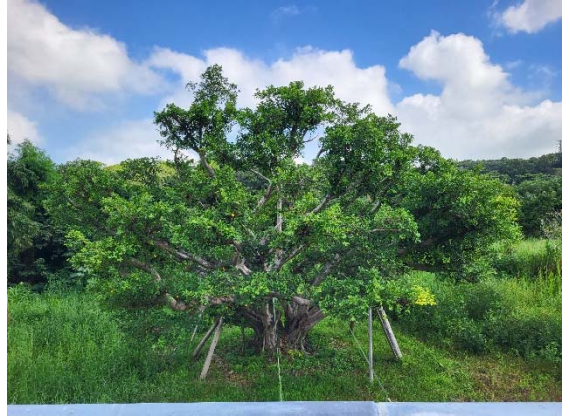
| <p>對應項次<br/>7-9</p> | <p>生態箱涵 3 位置 1+540 已完成</p> | <p>對應項次<br/>15</p> | |

| | 15 | [補償]大榕樹是否就近移植。 | ✓ | | | 依據施工移植計畫書，大榕樹就近移植，分別於 112/12 與 113/2 月進行 2 次斷根。113/05/29 完成移植。生長狀況良好。 |

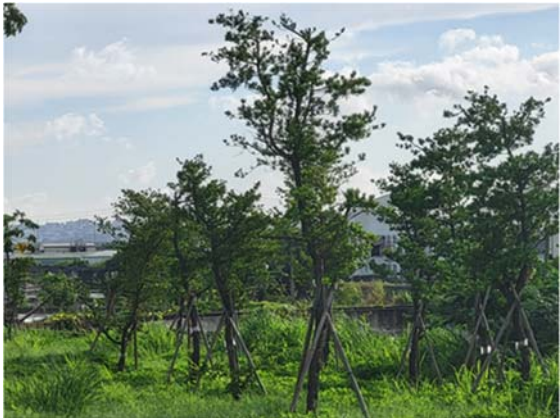
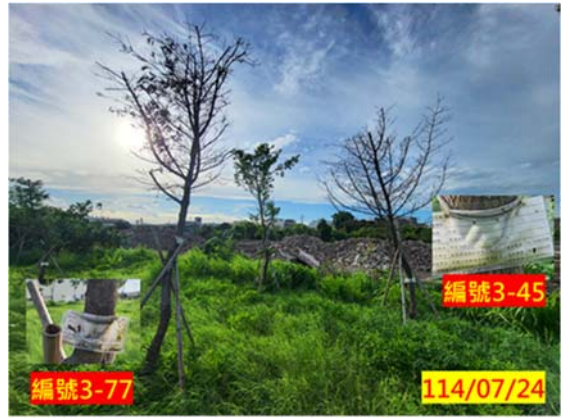
| <p>對應項次<br/>16</p> | | <p>對應項次<br/>16</p> | |

| | 16 | [補償]本工區所有移植喬木移植後是否存活良好。 | ✓ | | | 112/12/15、28 共移植 42 棵羅漢松至潭子第三公墓。經現勘發現有多棵樹葉枯黃。<br>113/10/28 先行移除 17 株確認枯死羅漢松。依據 113/2/27 工作會議討論，後續會於完工前統一辦理補植。<br>114/7/24 現勘，編號#3-45、77 已枯萎，持續追蹤生長狀況。其餘 23 株現況良好。 |

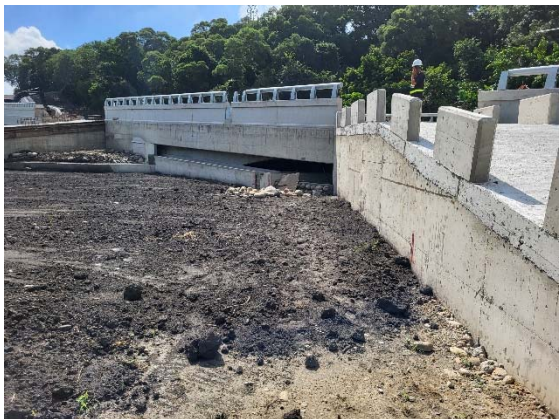
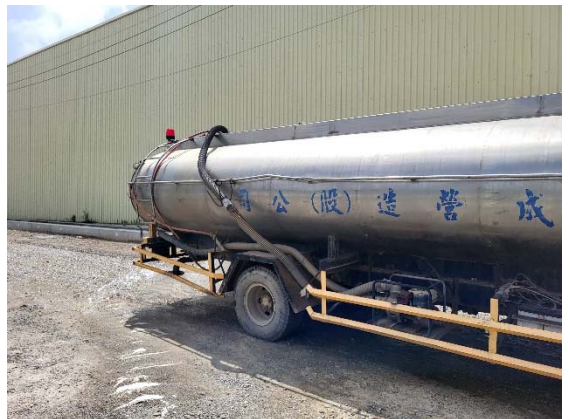
| <p>對應項次<br/>17</p> | | <p>對應項次<br/>22</p> | |

| 21 | [減輕]施工人員是否無餵養流浪犬貓，避免吸引流浪犬貓於工區附近駐留。 | ✓ | | | 施工廠商皆有定期加強宣導施工人員不要餵食流浪犬，避免對既有生態造成影響。 |
| 22 | [減輕]是否有每日或定期針對施工道路與裸露地進行灑水或其他方式降低揚塵量。 | ✓ | | | 每日皆有定時灑水，降低揚塵。 |

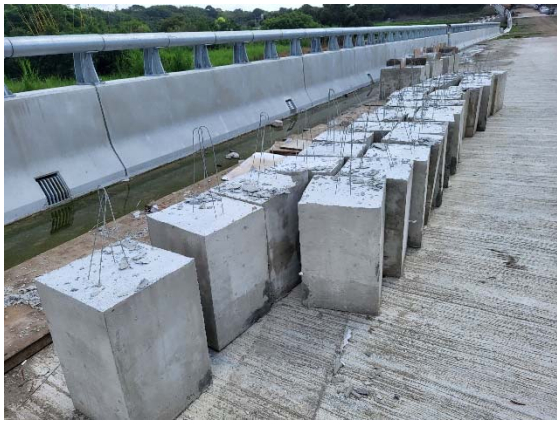
對應  
項次  
24

| 24 | [減輕]土方與材料暫置區是否確實堆置於施工影響範圍內之人為使用區域，避免使用施工影響範圍外之土地或破壞工區內既有植被區。 | ✓ | | | |

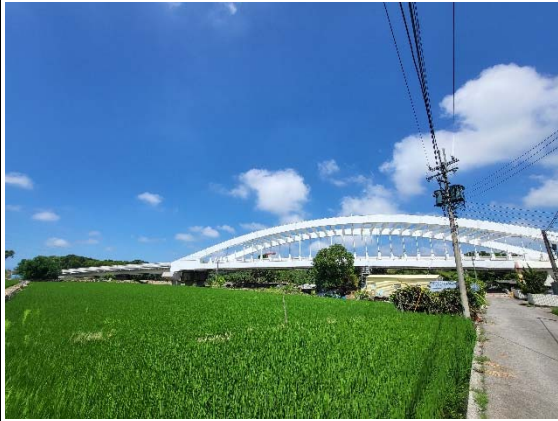
對應  
項次  
1

| 項目 | 項次 | 檢查項目 | 執行結果 | | | 執行狀況陳述 |
|---|---|---|---|---|---|---|
| 項目 | 1 | [減輕]施工過程工區周邊是否設置連續的設置甲種圍籬，確實避免野生動物進入工區。 | ✓ | | | 道路施工已陸續完成，圍籬陸續拆除中。 |

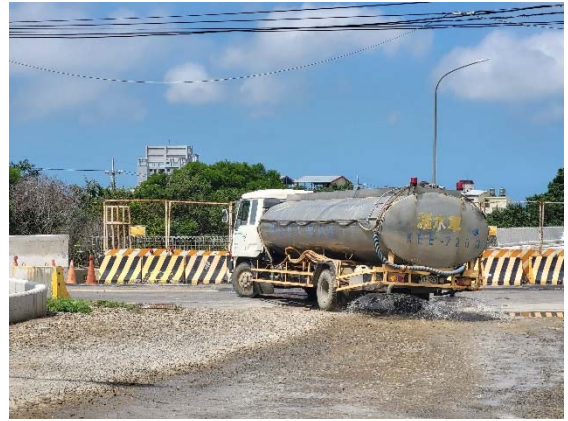
對應  
項次  
6

| 項目 | 項次 | 檢查項目 | 執行結果 | | | 執行狀況陳述 |
|---|---|---|---|---|---|---|
| | 6 | [減輕]是否有每日或定期針對施工道路與裸露地進行灑水或其他方式降低揚塵量。 | ✓ | | | 定時灑水，降低揚塵。 |

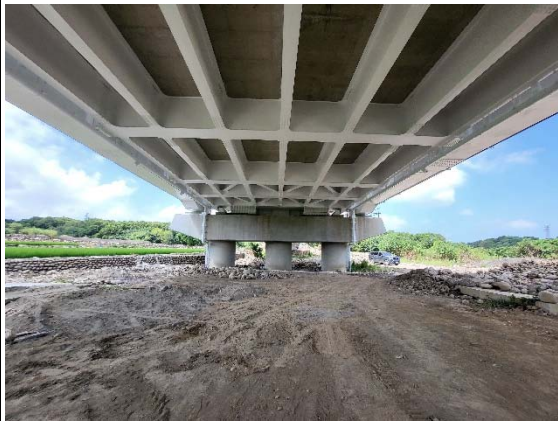
對應  
項次  
8

| 項目 | 項次 | 檢查項目 | 執行結果 | | | 執行狀況陳述 |
|---|---|---|---|---|---|---|
| | 8 | [減輕]施工過程產生之渾水(含車輛清洗)是否有設置沉沙池或其他臨時性淨水設施，將產生渾水進行泥砂沉澱，使濁度降低後再抽排至既有溝渠或河川，減少對水質與水域環境的影響。 | | | ✓ | 此工區主要為橋墩基礎開挖與鋼板樁打樁，無產生渾水排入溝渠或河川，故暫無設置沉沙池或其他臨時性淨水設施。 |

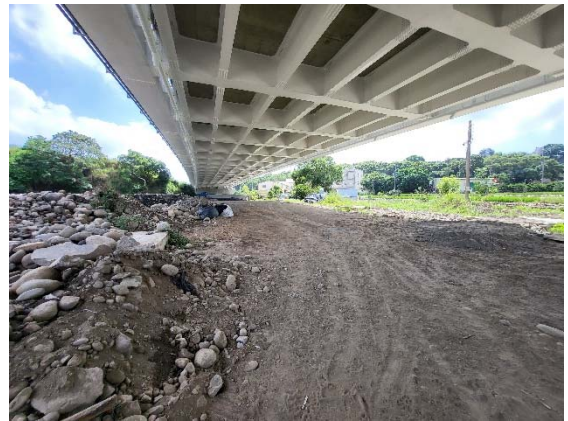
對應  
項次  
10

| 項目 | 項次 | 檢查項目 | 執行結果 | | | 執行狀況陳述 |
|---|---|---|---|---|---|---|
| | 10 | [減輕]土方與材料暫置區是否確實堆置於施工影響範圍內之人為使用區域，避免使用施工影響範圍外之土地或破壞工區內既有植被區。 | ✓ | | | 工程材料確實堆置於人為使用區域。稽核當日未發現材料堆置。 |

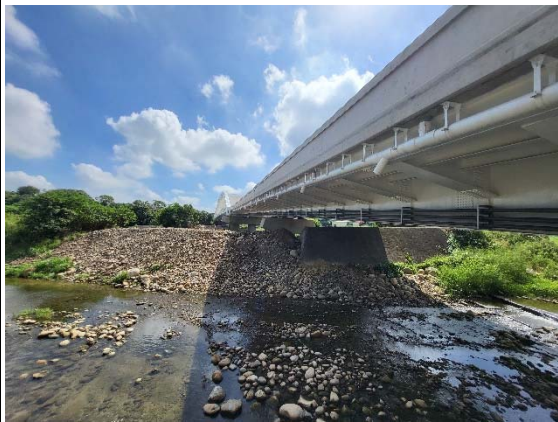
對應  
項次  
12

| 12 | | [減輕]AR1 橋台施做時，是否設置鋼軌樁或其他設施，避免邊坡施做橋台造成土砂崩落河道影響水域環境。 | | | ✓ | AR1 橋台已完成，鋼便橋已拆除。 |

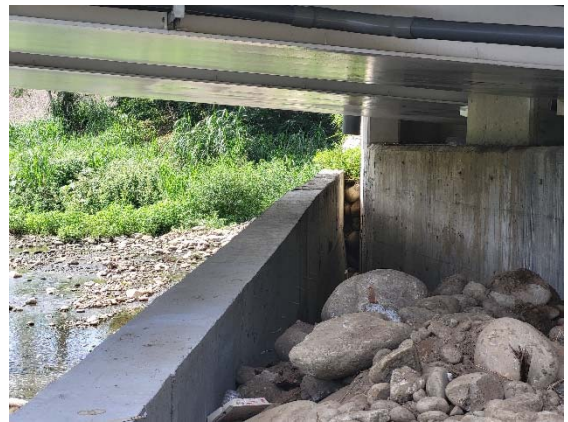
對應  
項次  
13

| 13 | | [減輕]橋梁下方與橋台 AR1 間是否有設置至少高度 1 米、寬度 1 米之動物通道。 | | | ✓ | 護岸尚未完成回填。 |
