# 溫寮溪旁(甲后路至經國路)聯絡道路新闢工程 平面道路工區 1 自主檢查表

| 工程名稱：溫寮溪旁(甲后路至經國路)聯絡道路新闢工程 (平面道路工區 1) | | | | | | |
| 監造單位：杜風工程服務股份有限公司      施工單位：欽成營造股份有限公司 | | | | | | |
| 填表人：王國城(欽成營造)、劉建榮(逢甲大學水利發展中心) | | | | | | 日期：2025.10.28 |

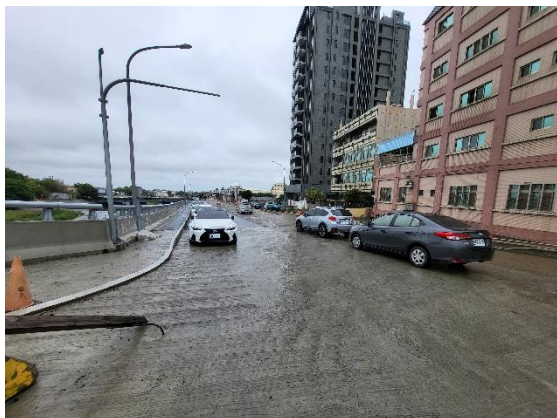
對應項次 2

| 工程名稱：溫寮溪旁(甲后路至經國路)聯絡道路新闢工程 (平面道路工區 1) | | | | | | |
|---|---|---|---|---|---|---|
| | 2 | 施工道路是否有進行灑水或其他方式降低揚塵量。 | ✓ | | | 稽核當日為雨天，無灑水需求。 |

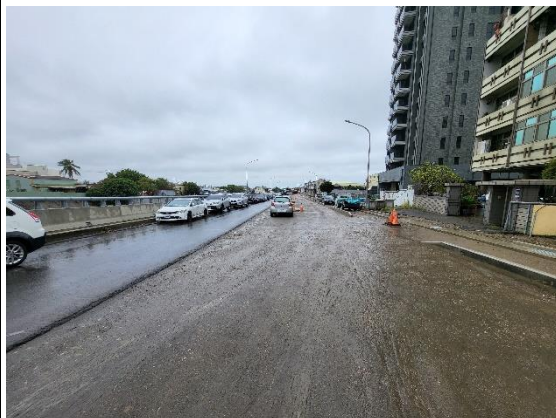
對應項次 3

| 工程名稱：溫寮溪旁(甲后路至經國路)聯絡道路新闢工程 (平面道路工區 1) | | | | | | |
|---|---|---|---|---|---|---|
| | 3 | 是否有於設計圖說劃設位置設置沉沙池或其他臨時性淨水設施，將施工過程產生之渾水(含車輛清洗)進行泥砂沉澱，使濁度降低後再將水抽排至河川，減少對水質與生態的影響。 | | | ✓ | 本案永久性滯洪沉砂池已全部完成、排水系統導入正式使用、道路工程進行維生管線埋設及路基夯壓。 |

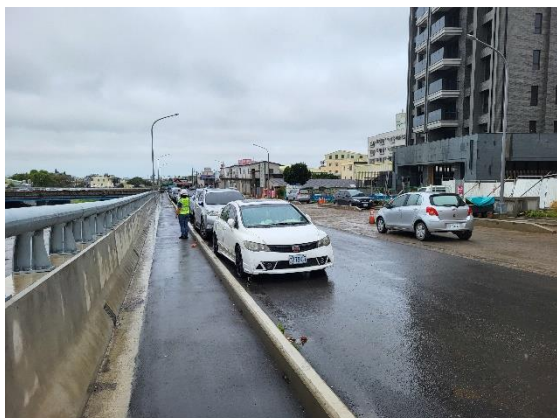
對應項次 4

| 工程名稱：溫寮溪旁(甲后路至經國路)聯絡道路新闢工程 (平面道路工區 1) | | | | | | |
|---|---|---|---|---|---|---|
| | 4 | 施工便道是否採用既有道路，避免新闢施工便道增加對環境之影響。 | ✓ | | | 施工便道採用既有道路。施工便道左側水溝施工作業，暫時封閉。 |

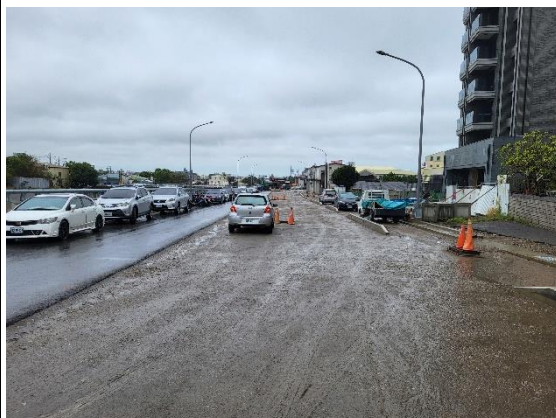
對應項次 5

| 工程名稱：溫寮溪旁(甲后路至經國路)聯絡道路新闢工程 (平面道路工區 1) | | | | | | |
|---|---|---|---|---|---|---|
| | 5 | 土方與材料暫置區是否設置於設計圖說標示之暫置區，避免使用工區外之土地或破壞工區內既有植被區。 | ✓ | | | 稽核當日未發現材料堆置。 |

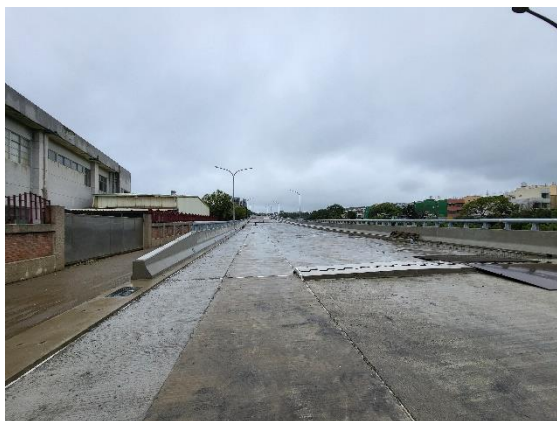
對應項次  
2

| 工程名稱：溫寮溪旁(甲后路至經國路)聯絡道路新闢工程（堤防道路段） | | | | | | |
|---|---|---|---|---|---|---|
| | 2 | 施工道路是否有進行灑水或其他方式降低揚塵量。 | ✓ | | | 稽核當日為雨天，無灑水需求。 |

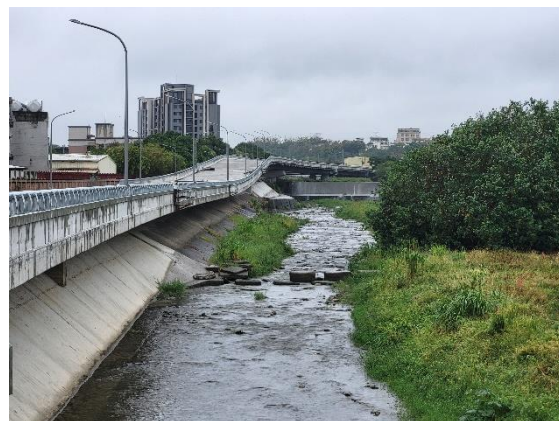
對應項次  
3

| 工程名稱：溫寮溪旁(甲后路至經國路)聯絡道路新闢工程（堤防道路段） | | | | | | |
|---|---|---|---|---|---|---|
| | 3 | 施工範圍是否依據設計圖說劃設之施工範圍(含落墩處)進行施工，避免工程擾動施工邊界外之區域。 | ✓ | | | 施工範圍依據設計圖說範圍施工。 |

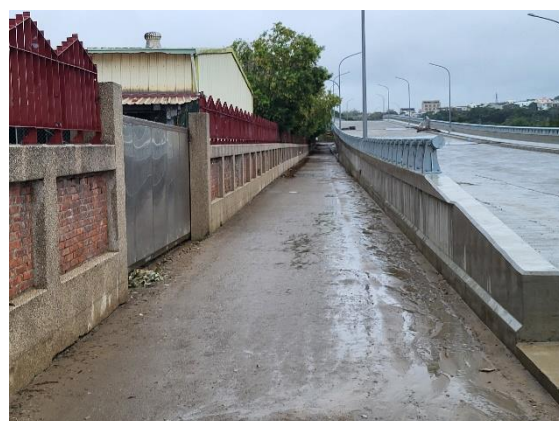
對應項次  
6

| 工程名稱：溫寮溪旁(甲后路至經國路)聯絡道路新闢工程（堤防道路段） | | | | | | |
|---|---|---|---|---|---|---|
| | 6 | 施工便道是否採用既有道路，避免新闢施工便道增加對環境之影響。 | ✓ | | | 施工便道採用既有道路。 |

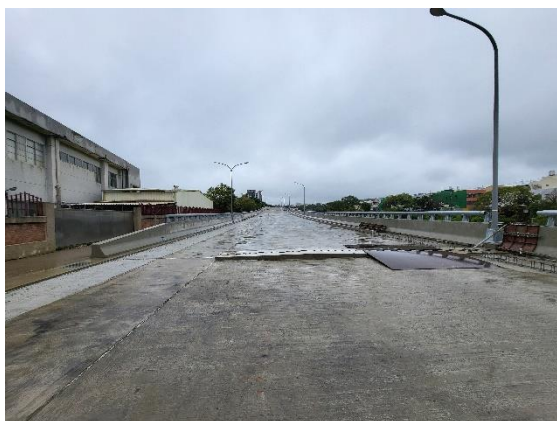
對應項次  
7

| 工程名稱：溫寮溪旁(甲后路至經國路)聯絡道路新闢工程（堤防道路段） | | | | | | |
|---|---|---|---|---|---|---|
| | 7 | 此工區之土方與材料暫置區，是否設置於平面道路工區 1 設計圖說標示之暫置區，避免使用此工區外之土地或破壞工區內既有植被區。 | ✓ | | | 稽核當日未發現材料堆置。 |

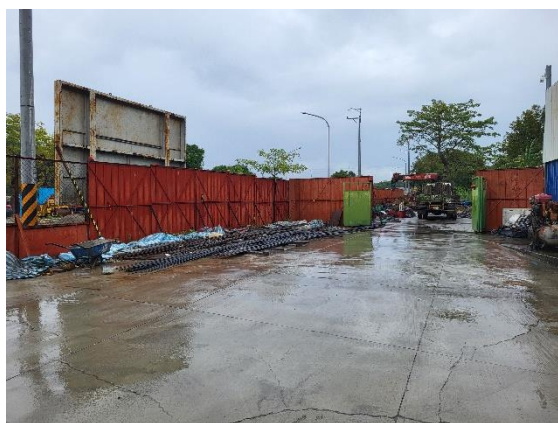
對應  
項次  
2

| 工程名稱：溫寮溪旁(甲后路至經國路)聯絡道路新闢工程（橋樑工區 1） | | | | | | |
|---|---|---|---|---|---|---|
| | 2 | 土方或材料暫置區是否設置於平面道路工區 2 設計圖說劃設之暫置區，減少對濱溪帶灘地環境造成破壞。 | ✓ | | | 材料皆放置於平面道路工區 2 之材料暫置區。濱溪帶灘地未發現材料堆置。 |

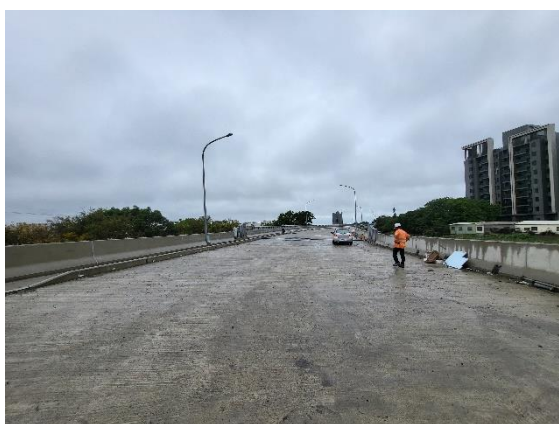
對應  
項次  
3

| 工程名稱：溫寮溪旁(甲后路至經國路)聯絡道路新闢工程（橋樑工區 1） | | | | | | |
|---|---|---|---|---|---|---|
| | 3 | 施工範圍(含落墩處)是否依據設計圖說劃設之施工範圍進行施工，減少對周邊生態環境之影響。 | ✓ | | | 施工範圍依據設計圖說劃設之施工範圍進行施工。 |

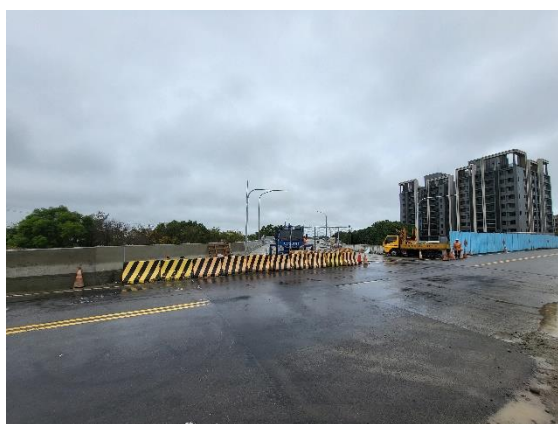
對應  
項次  
4

| 工程名稱：溫寮溪旁(甲后路至經國路)聯絡道路新闢工程（橋樑工區 1） | | | | | | |
|---|---|---|---|---|---|---|
| | 4 | 新闢施工便道是否依據設計圖說劃設之寬度設置，減少對周邊生態環境之影響。 | | | ✓ | 本工區地面工程皆已完成，僅剩下橋面工程，故已無須使用地面之施工便道。 |

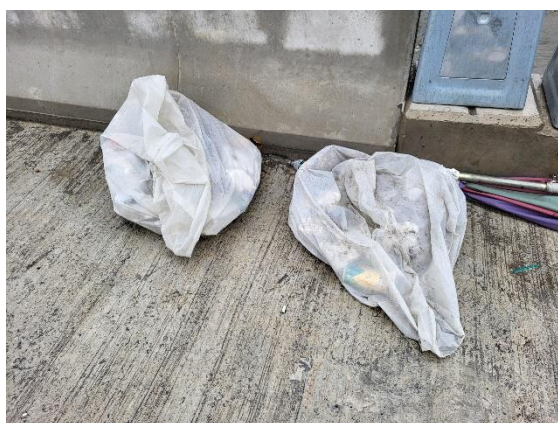
對應  
項次  
7

| 工程名稱：溫寮溪旁(甲后路至經國路)聯絡道路新闢工程（橋樑工區 1） | | | | | | |
|---|---|---|---|---|---|---|
| | 7 | 施工期間民生及工程廢棄物是否集中並每日帶離現場。 | ✓ | | | 每日垃圾皆有集中並帶離工區。 |

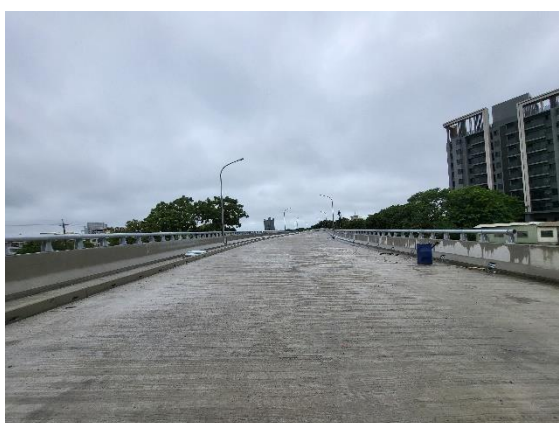
對應  
項次  
10

| 工程名稱：溫寮溪旁(甲后路至經國路)聯絡道路新闢工程（橋樑工區 1） | | | | | | |
|---|---|---|---|---|---|---|
| | 10 | 是否有針對施工道路進行灑水或其他方式 | ✓ | | | 稽核當日為雨天，無 |

| | | 降低揚塵量。 | | | | 灑水需求。 |

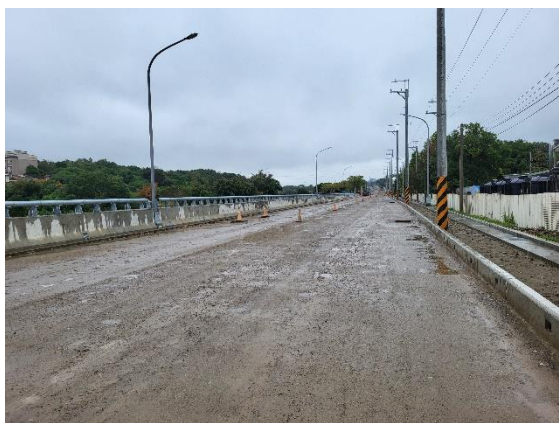
對應  
項次  
2

| 工程名稱：溫寮溪旁(甲后路至經國路)聯絡道路新闢工程（平面道路工區 2） | | | | | | |
|---|---|---|---|---|---|---|
| | 2 | 施工道路是否有進行灑水或其他方式降低揚塵量。 | ✓ | | | 稽核當日為雨天，無灑水需求。 |

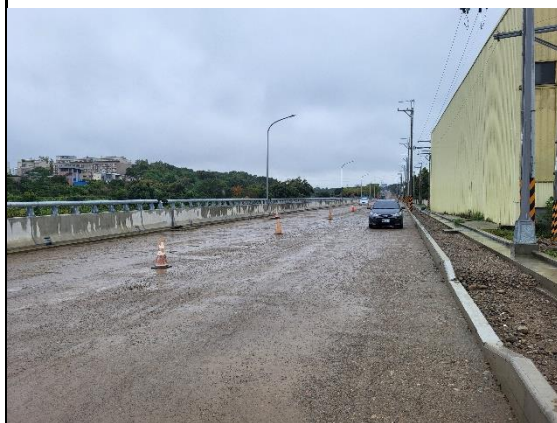
對應  
項次  
3

| 工程名稱：溫寮溪旁(甲后路至經國路)聯絡道路新闢工程（平面道路工區 2） | | | | | | |
|---|---|---|---|---|---|---|
| | 3 | 是否有於設計圖說劃設位置設置沉沙池或其他臨時性淨水設施，將施工過程產生之渾水(含車輛清洗)進行泥砂沉澱，使濁度降低後再將水抽排至河川，減少對水質與生態的影響。 | | | ✓ | 本案永久性滯洪沉砂池已全部完成、且陸續將排水系統導入正式使用、道路工程進行維生管線埋設及路基夯壓。 |

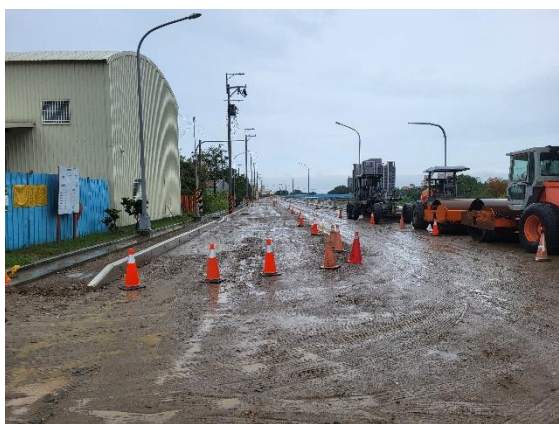
對應  
項次  
4

| 工程名稱：溫寮溪旁(甲后路至經國路)聯絡道路新闢工程（平面道路工區 2） | | | | | | |
|---|---|---|---|---|---|---|
| | 4 | 施工便道是否採用既有道路，避免新闢施工便道增加對環境之影響。 | ✓ | | | 採用既有道路作為施工便道。 |

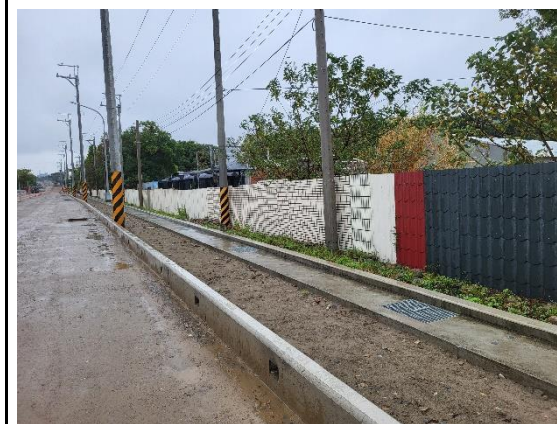
對應  
項次  
5

| 工程名稱：溫寮溪旁(甲后路至經國路)聯絡道路新闢工程（平面道路工區 2） | | | | | | |
|---|---|---|---|---|---|---|
| | 5 | 施工區域與周邊自然環境間是否設置甲種圍籬，降低野生動物誤入施工區域之機率。 | | | ✓ | 民眾於路旁私有土地上自行設置圍籬，動物從此區段南側進入道路之機率降低。 |

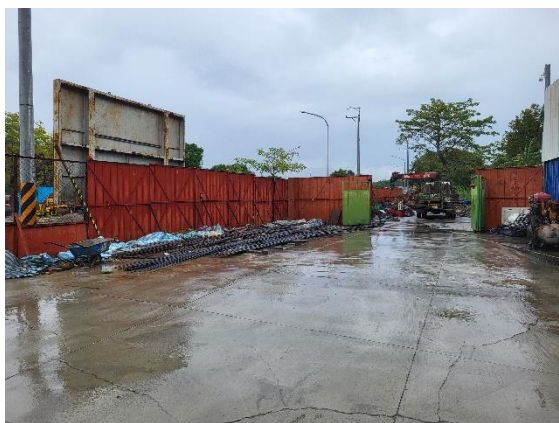
對應  
項次  
6

| 工程名稱：溫寮溪旁(甲后路至經國路)聯絡道路新闢工程（平面道路工區 2） | | | | | | |
|---|---|---|---|---|---|---|
| | 6 | 土方與材料暫置區是否設置於設計圖說標示之暫置區，避免使用工區外之土地或破壞工區內既有植被區。 | ✓ | | | 材料皆放置於平面道路工區 2 之材料暫置區。 |

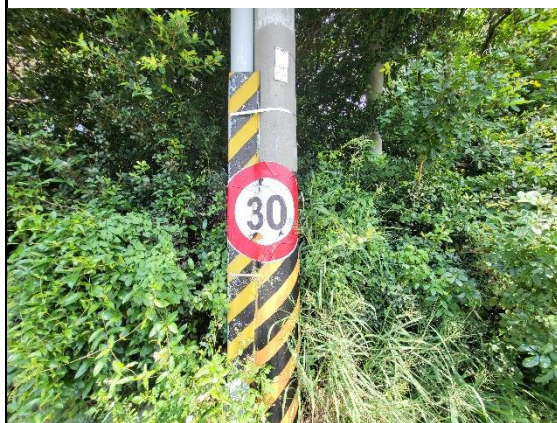
對應  
項次  
7

| 工程名稱：溫寮溪旁(甲后路至經國路)聯絡道路新闢工程（平面道路工區 2） | | | | | | |
|---|---|---|---|---|---|---|
| | 7 | 工區是否設置標示提醒車輛速限每小時 30 公里以下。 | ✓ | | | 已設置。 |

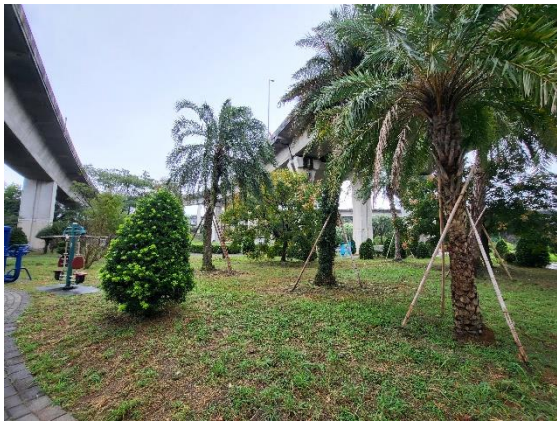
對應  
項次  
2

| 工程名稱：溫寮溪旁(甲后路至經國路)聯絡道路新闢工程（平面道路工區 4） | | | | | | |
|---|---|---|---|---|---|---|
| | 2 | 是否有定期追蹤移植喬木的生長情況。(移植後的喬木若有死亡，建議應補植相同數量之喬木，補植樹種以林務局議的 106 種在地原生種為優先考量) | ✓ | | | 移植喬木持續定期監測追蹤生長情況。1140326 現勘發現移植 E 區編號 5-1 落羽松遭到移除。1141028 現勘發現編號移植 E 區編號 5-6 落羽松遭到移除。已提醒施工廠商完工前要依據 112/9/7 現勘工作會議紀錄，請施工廠商依據契約辦理後續補植作業。 |

移植 E 區編號 5-1 落羽松遭到移除

移植 E 區編號 5-6 落羽松遭到移除

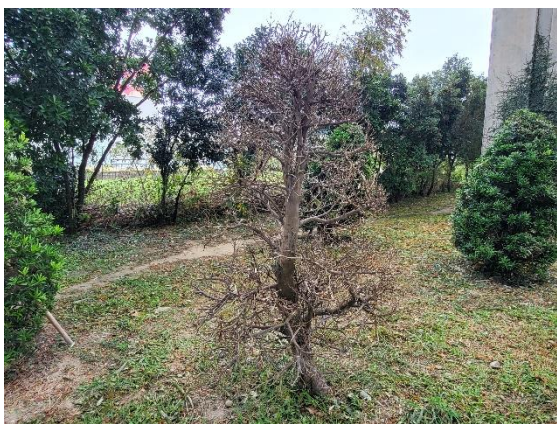
對應  
項次  
2

移植 F 區編號 6-30 羅漢松已枯萎

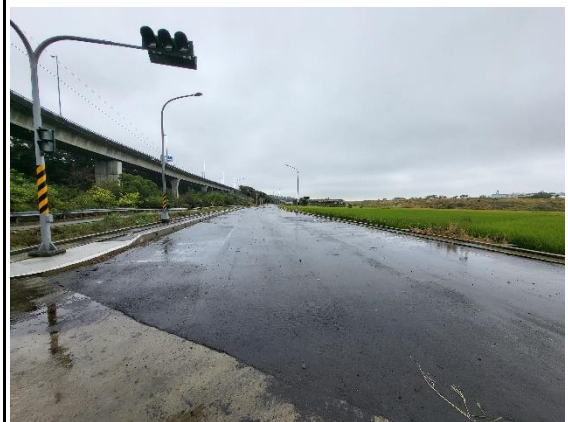
對應  
項次  
7

| 工程名稱：溫寮溪旁(甲后路至經國路)聯絡道路新闢工程（平面道路工區 4） | | | | | | |
|---|---|---|---|---|---|---|
| | 7 | 施工道路是否有進行灑水或其他方式降低揚塵量。 | ✓ | | | 稽核當日為雨天，無灑水需求。 |

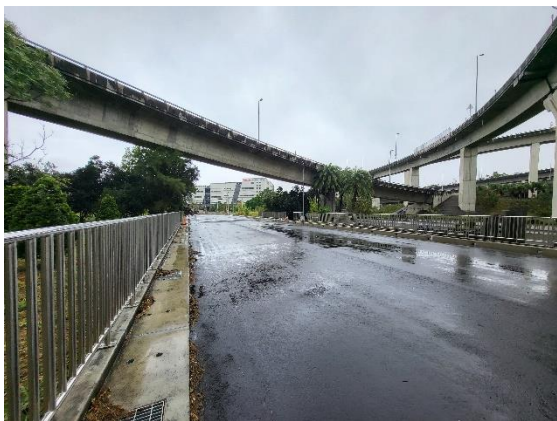
對應  
項次  
8

| 工程名稱：溫寮溪旁(甲后路至經國路)聯絡道路新闢工程（平面道路工區 4） | | | | | | |
|---|---|---|---|---|---|---|
| | 8 | 是否有於設計圖說劃設位置設置沉沙池或其他臨時性淨水設施，將施工過程產生之渾水(含車輛清洗)進行泥砂沉澱，使濁度降低後再將水抽排至河川，減少對水質與生 | | | ✓ | 本案永久性滯洪沉砂池已全部完成、且陸續將排水系統導入正式使用、道路工程進行維生 |

| | 態的影響。 | | | | 管線埋設及路基夯壓。 |

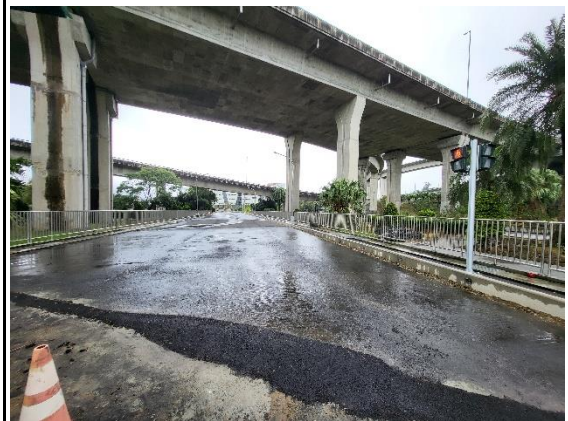
對應  
項次  
9

| 9 | 施工區域與周邊自然環境間是否設置甲種圍籬，降低野生動物誤入施工區域之機率。 | | | ✓ | 平面道路工區4道路工程已完成區段，甲種圍籬已拆除。 |

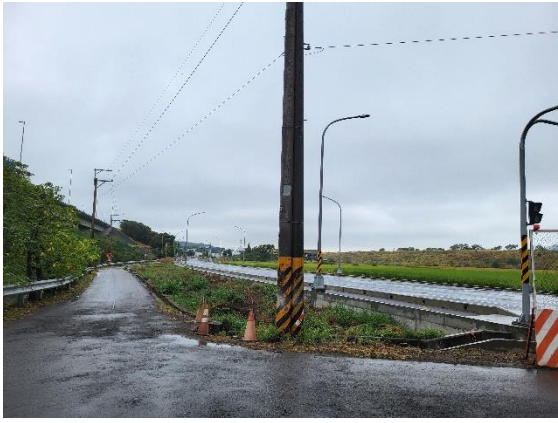
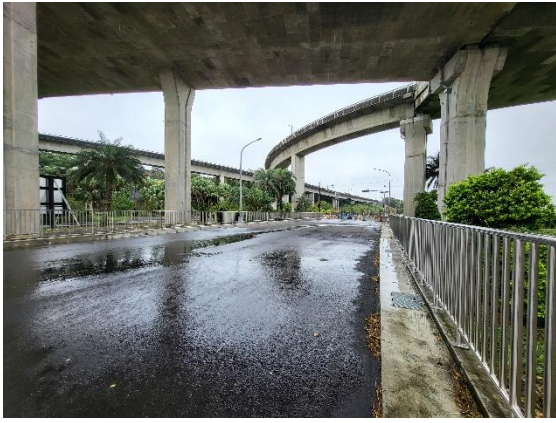
| 對應項次 10 | | 對應項次 11 | |

| 10 | 平面道路段(既有道路拓寬)施工便道是否採用既有道路，避免新闢施工便道增加對環境之影響。 | ✓ | | | 採用既有道路作為施工便道。 |
| 11 | 土方與材料暫置區是否設置於設計圖說標示之暫置區(人為使用區域)，避免使用工區外之土地或破壞工區內既有植被區。 | ✓ | | | 土方與材料皆暫置於設計圖說標示之暫置區(人為使用區域)。稽核當日未發現土方與材料暫置。 |

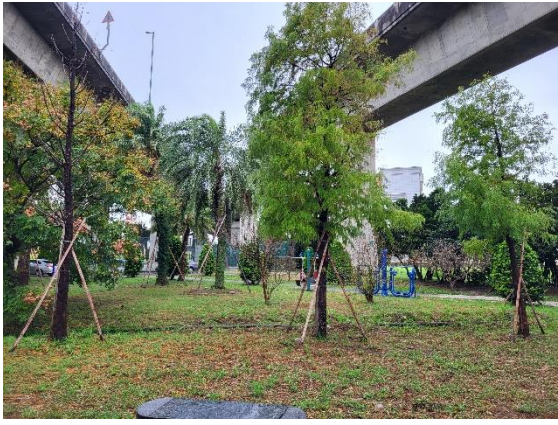
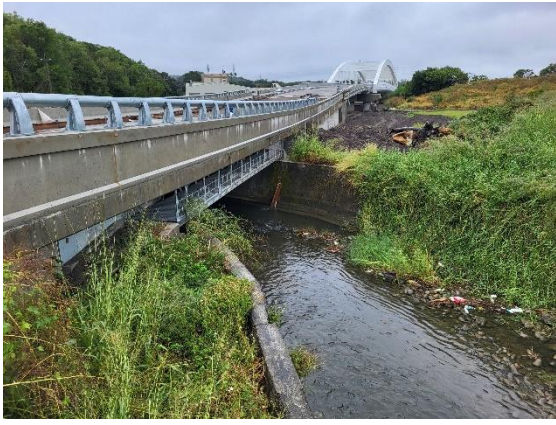
| 對應項次 12 | | 對應項次 13 | |

| 12 | 施工機具或材料是否皆有確實避免堆置於需移植喬木之周邊，避免影響其生長。 | ✓ | | | 施工機具與材料皆無堆置於大東公園與需移植喬木周邊。 |
| 13 | 路堤引道段(新設道路)跨越之既有水路或溝渠，是否皆有維持既有水路通道之暢通與生態廊道連續性。 | ✓ | | | 現階段路堤引道段新設道路已完成，皆有維持既有水路通道暢通。 |

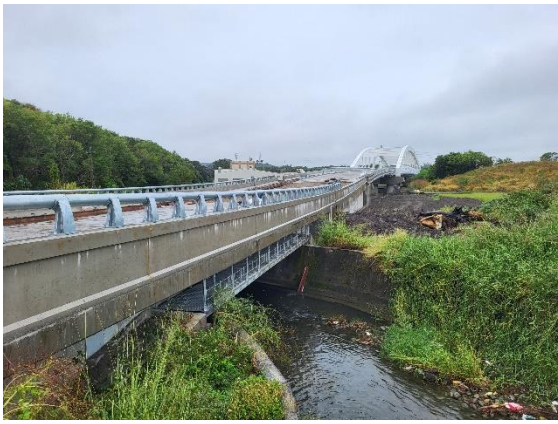
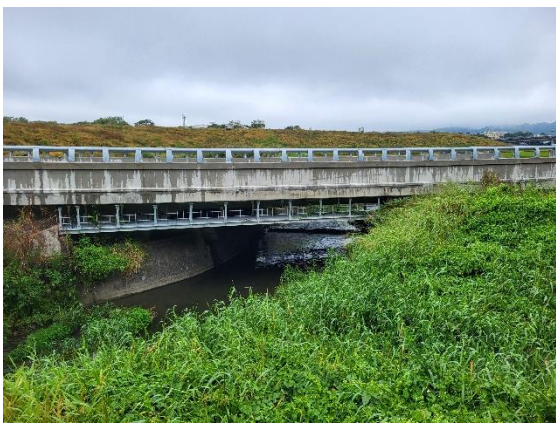
| 對應項次 14 | | 對應項次 15、16 | <p>兩側附掛簡易動物通道</p> |

| 14 | 路堤引道段(新設道路)是否依據設計圖說標示之施工範圍(含施工便道)進行施工，減少對周邊生態環境之影響。 | ✓ | | | 施工範圍依據設計圖說範圍施做。 |
| 15 | 路堤引道段(新設道路)施工期間是否於施工區域下方設置臨時生態廊道，減輕施工期間對工區兩側棲地連續性影響。 | ✓ | | | 增加橋梁兩側附掛簡易動物通道，優化原有動物無法跨越排水渠道阻斷之生態廊道連續性。簡易式生態廊道已完工。 |

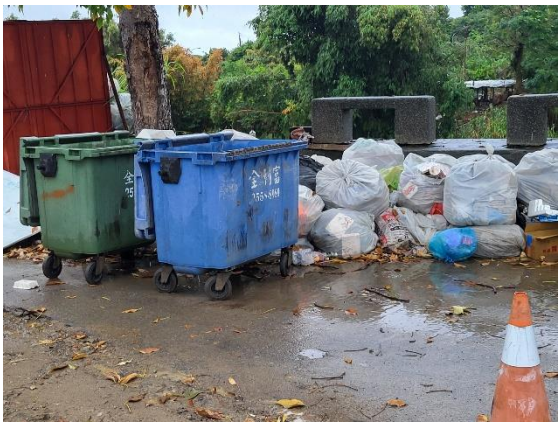
| 對應項次 17 | | | |

| 17 | 施工期間是否有將民生及工程廢棄物集中並每日帶離現場，避免吸引流浪犬貓於工區附近駐留，對在地野生動物造成壓力。 | ✓ | | | 施工廠商皆有將民生廢棄物集中處理，並每日帶離工區。並提醒施工人員不要餵食流浪犬，避免對既有生態造成影響。 |

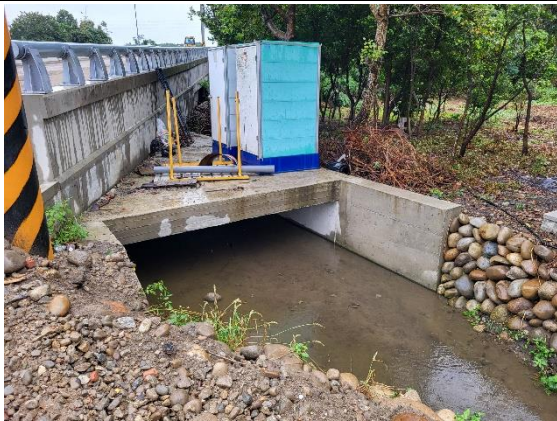
對應  
項次  
1

| 工程名稱：溫寮溪旁(甲后路至經國路)聯絡道路新闢工程-平面道路工區 3 (1K+200~1K+734) | | | | | | |
|---|---|---|---|---|---|---|
| 生態<br>保育<br>措施 | 1 | [減輕]第 1 處(1+260.71)跨越灌溉溝渠處，是否以箱涵方式改建，確實維持水域縱向廊道(生態通道)連續性。 | ✓ | | | 箱涵已建置完成。 |

第 1 處(1+260.71)灌溉溝渠排水箱涵

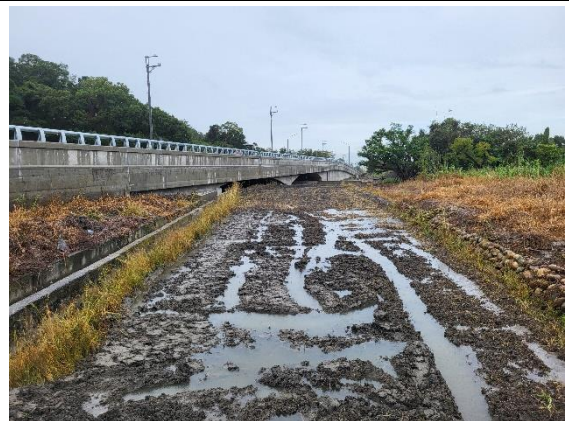
對應  
項次  
2

| 工程名稱：溫寮溪旁(甲后路至經國路)聯絡道路新闢工程-平面道路工區 3 (1K+200~1K+734) | | | | | | |
|---|---|---|---|---|---|---|
| | 2 | [迴避]第 2 處(1+370~1+430)與第 3 處(1+548.5~ 1+568.5)跨越灌溉溝渠處，是否以跨橋方式懸空跨越渠道，確實維持水域縱向廊道(生態通道)連續性。 | ✓ | | | 第 2 處(1+370~1+430)(版橋 A)與第 3 處(1+548.5~ 1+568.5)(版橋 B)以跨橋方式懸空跨越渠道，確實維持水域縱向廊道(生態通道)連續性。 |

版橋 A-跨橋懸空跨越渠道已完成

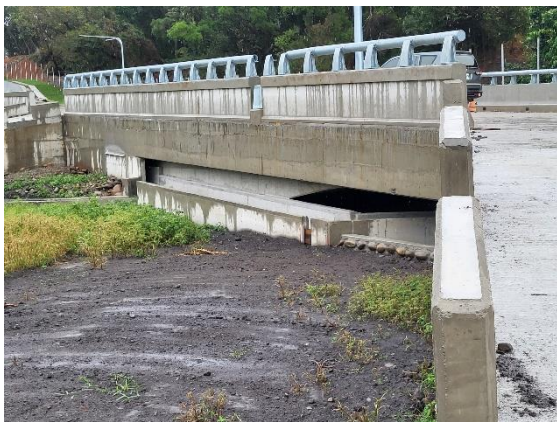
對應  
項次  
2

板橋 B-跨橋懸空跨越渠道已完成

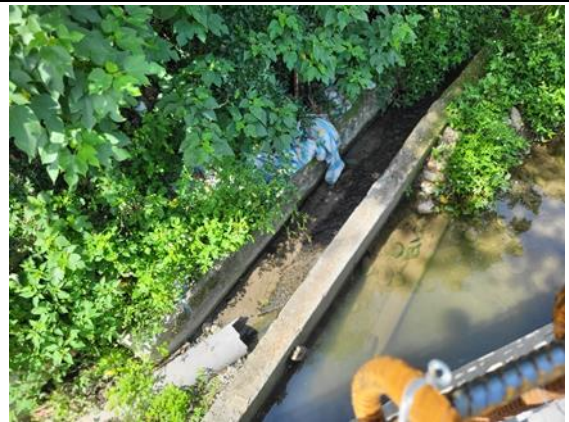
對應  
項次  
4

| 工程名稱：溫寮溪旁(甲后路至經國路)聯絡道路新闢工程-平面道路工區 3 (1K+200~1K+734) | | | | | | |
|---|---|---|---|---|---|---|
| | 4 | [減輕]第 3 處(1+548.5~1+568.5)跨越灌溉溝渠處施工時，是否透過加蓋或其他方式，確實避免損壞既有山邊灌溉溝渠與邊坡。 | ✓ | | | 灌溉渠道施工中。原上方加蓋鋼板暫時移除。改以設置引水管線避免原有水路斷流。 |

灌溉排水箱涵施工中，設置臨時性引水管線  
避免水路斷流。

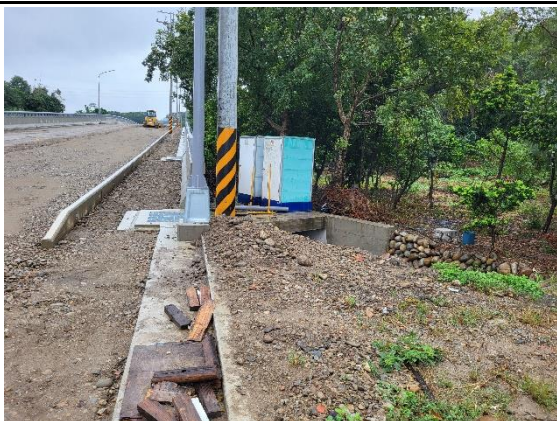
對應  
項次  
5

| 工程名稱：溫寮溪旁(甲后路至經國路)聯絡道路新闢工程-平面道路工區 3 (1K+200~1K+734) | | | | | | |
|---|---|---|---|---|---|---|
| | 5 | [迴避]道路排水與既有灌溉溝渠是否確實採分離設計。 | ✓ | | | 道路排水與灌溉溝渠採分離設計。 |

道路排水與灌溉溝渠採分離設計

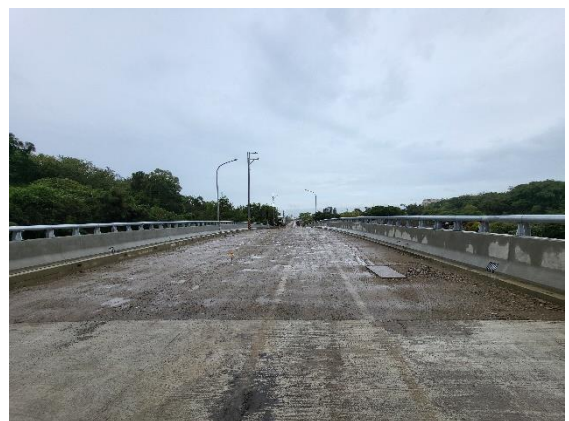
對應  
項次  
6

| 工程名稱：溫寮溪旁(甲后路至經國路)聯絡道路新闢工程-平面道路工區 3 (1K+200~1K+734) | | | | | | |
|---|---|---|---|---|---|---|
| | 6 | [減輕]施工過程產生之渾水(含車輛清洗)是否有設置沉沙池或其他臨時性淨水設施，將產生渾水進行泥砂沉澱，使濁度降低後再抽排至既有溝渠或河川，減少對水質與水域環境的影響。 | | | ✓ | 此工區主要為橋墩基礎開挖與鋼板樁打樁，無產生渾水排入溝渠或河川，故暫無設置沉沙池或其他臨時性淨水設施。 |

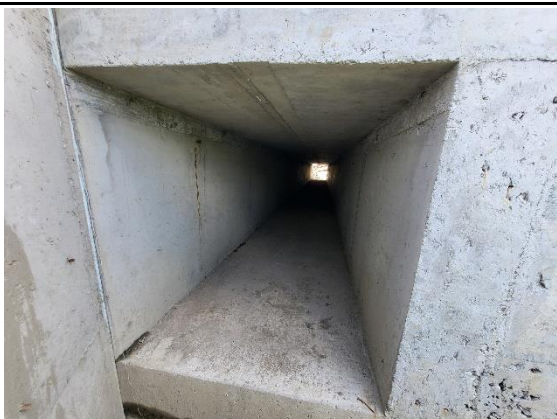
對應  
項次  
7-9

| 工程名稱：溫寮溪旁(甲后路至經國路)聯絡道路新闢工程-平面道路工區 3 (1K+200~1K+734) | | | | | | |
|---|---|---|---|---|---|---|
| | 7 | [補償]施工期間於施工區域下方是否有設置臨時生態通道(規劃設置生態通道處)。 | | | ✓ | 3 處生態通道(箱涵)已完成，臨時性生態通道(涵管)已移除。 |
| | 8 | [補償]新設之 3 處生態通道，通道兩側入口處周遭是否保持有散生植被覆蓋。 | ✓ | | | 3 處生態通道(箱涵)已完成，箱涵兩側入口植生回復中。 |
| | 9 | [補償]新設之 3 處生態通道，兩側入口是否明亮直接可視對面，易使用動物觀察。 | ✓ | | | 3 處生態通道(箱涵)已完成，箱涵兩側入口皆明亮且可直視對面。 |

生態箱涵 1 位置 1+450 已完成

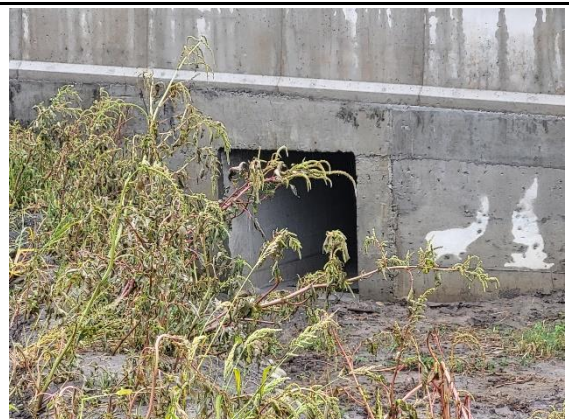
對應  
項次  
7-9

生態箱涵 2 位置 1+510 已完成

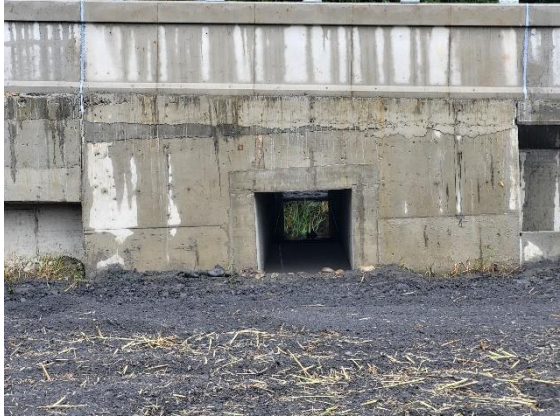
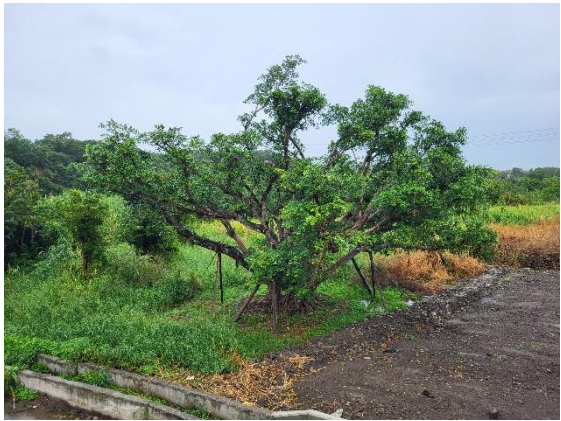
| <p>對應項次<br/>7-9</p> | <p>生態箱涵 3 位置 1+540 已完成</p> | <p>對應項次<br/>15</p> |

| | 15 | [補償]大榕樹是否就近移植。 | ✓ | | | 依據施工移植計畫書，大榕樹就近移植，分別於 112/12 與 113/2 月進行 2 次斷根。113/05/29 完成移植。生長狀況良好。 |

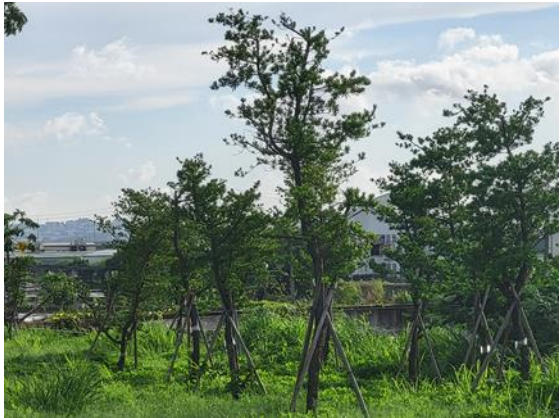
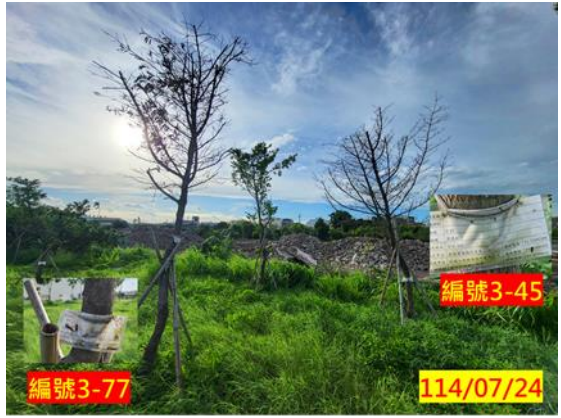
| <p>對應項次<br/>16</p> | | <p>對應項次<br/>16</p> |

| | 16 | [補償]本工區所有移植喬木移植後是否存活良好。 | ✓ | | | 112/12/15、28 共移植 42 棵羅漢松至潭子第三公墓。經現勘發現有多棵樹葉枯黃。<br>113/10/28 先行移除 17 株確認枯死羅漢松。依據 113/2/27 工作會議討論，後續會於完工前統一辦理補植。<br>114/7/24 現勘，編號#3-45、77 已枯萎，持續追蹤生長狀況。其餘 23 株現況良好。 |

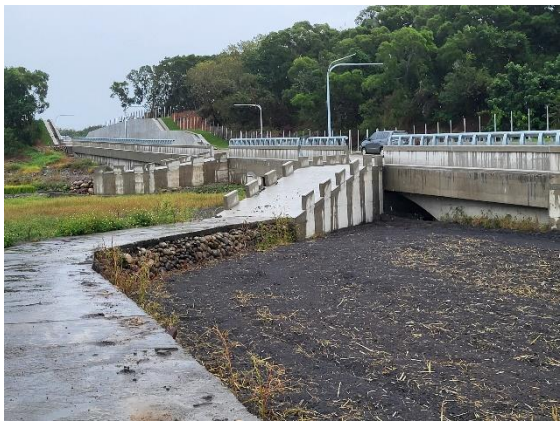
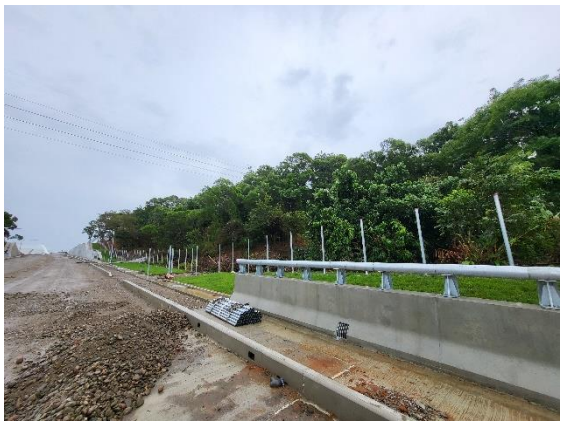
| <p>對應項次<br/>17</p> | | <p>對應項次<br/>18</p> |

| | 17 | [減輕]施工過程工區周邊是否設置連續的設置甲種圍籬，確實避免彩鷸或其他野生動物進入工區。 | ✓ | | | 道路施工已陸續完成，圍籬陸續拆除中。完工道路與旁邊農地現況有一定的落差，彩鷸及其他野生動物不易進入道路。 |
| | 18 | [減輕]完工後道路兩側是否設置 <b>連續的防護網</b> (高速公路旁採用型式)，確實避 | ✓ | | | 防護網設置中。另於工區張貼彩鷸照片，已提 |

| | | 免彩鵲或其他野生動物進入道路造成路殺。 | | | | 醒施工人員確實注意，若有發現彩鵲進入工區範圍，立即暫時停工並告知生態檢核團隊協助處理。 |

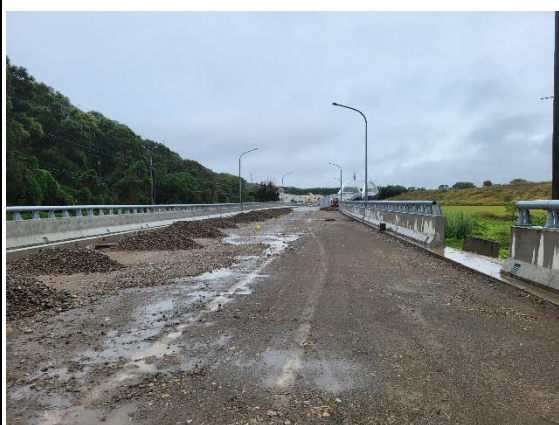
對應  
項次  
1

| 工程名稱：溫寮溪旁(甲后路至經國路)聯絡道路新闢工程 - 橋樑段工區 2(1K+734-2K+030) | | | | | | |
|---|---|---|---|---|---|---|
| | 1 | [減輕]施工過程工區周邊是否設置連續的設置甲種圍籬，確實避免野生動物進入工區。 | ✓ | | | 道路施工已陸續完成，圍籬陸續拆除中。 |

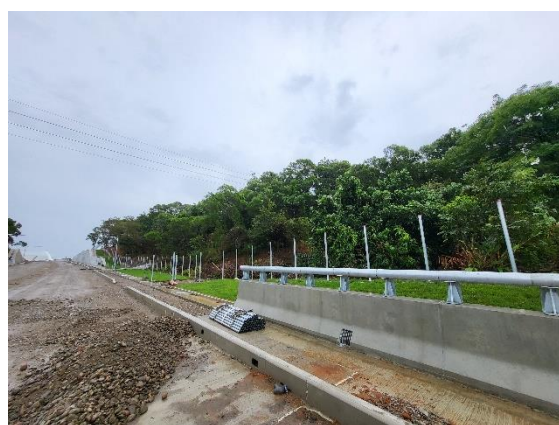
對應  
項次  
2

| 工程名稱：溫寮溪旁(甲后路至經國路)聯絡道路新闢工程 - 橋樑段工區 2(1K+734-2K+030) | | | | | | |
|---|---|---|---|---|---|---|
| | 2 | [減輕]完工後道路兩側是否設置連續的防護網(高速公路旁採用型式)，確實避免野生動物進入道路造成路殺。 | ✓ | | | 防護網設置中。 |

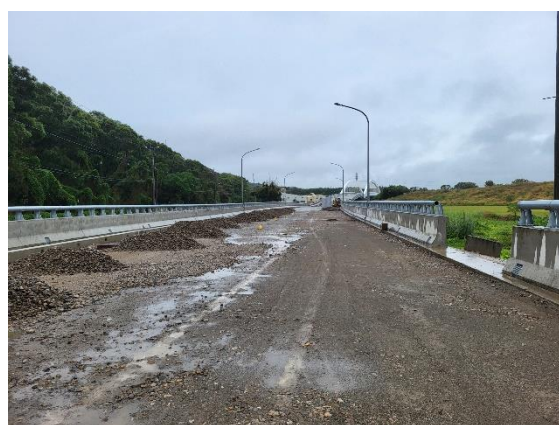
對應  
項次  
6

| 工程名稱：溫寮溪旁(甲后路至經國路)聯絡道路新闢工程 - 橋樑段工區 2(1K+734-2K+030) | | | | | | |
|---|---|---|---|---|---|---|
| | 6 | [減輕]是否有每日或定期針對施工道路與裸露地進行灑水或其他方式降低揚塵量。 | ✓ | | | 稽核當日為雨天，無灑水需求。 |

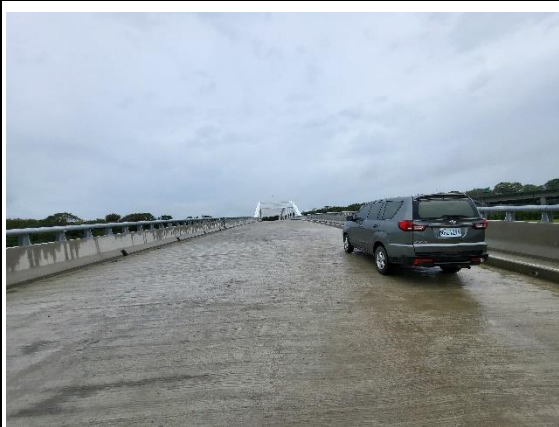
對應  
項次  
8

| 工程名稱：溫寮溪旁(甲后路至經國路)聯絡道路新闢工程 - 橋樑段工區 2(1K+734-2K+030) | | | | | | |
|---|---|---|---|---|---|---|
| | 8 | [減輕]施工過程產生之渾水(含車輛清洗)是否有設置沉沙池或其他臨時性淨水設施，將產生渾水進行泥砂沉澱，使濁度降低後再抽排至既有溝渠或河川，減少對水質與水域環境的影響。 | | | ✓ | 此工區主要為橋墩基礎開挖與鋼板樁打樁，無產生渾水排入溝渠或河川，故暫無設置沉沙池或其他臨時性淨水設施。 |

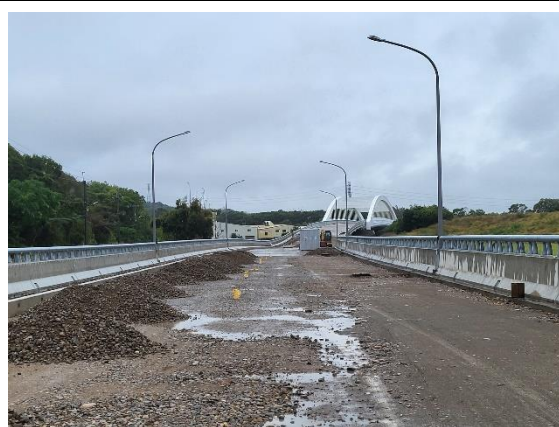
對應  
項次  
10

| 工程名稱：溫寮溪旁(甲后路至經國路)聯絡道路新闢工程 - 橋樑段工區 2(1K+734-2K+030) | | | | | | |
|---|---|---|---|---|---|---|
| 10 | [減輕]土方與材料暫置區是否確實堆置於施工影響範圍內之人為使用區域，避免使用施工影響範圍外之土地或破壞工區內既有植被區。 | ✓ | | | 工程材料確實堆置於人為使用區域。稽核當日未發現材料堆置。 | |

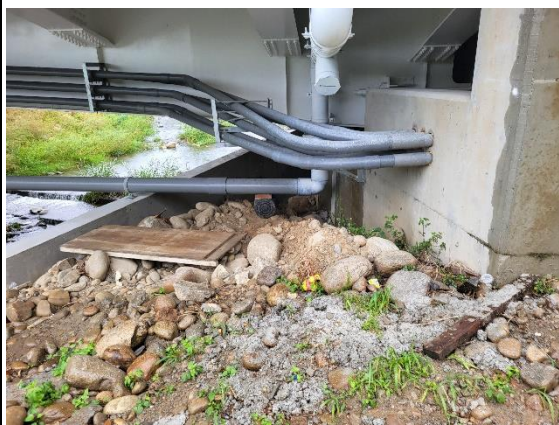
對應  
項次  
13

| 13 | | [減輕] 橋梁下方與橋台 AR1 間是否有設置至少高度 1 米、寬度 1 米之動物通道。 | | | ✓ | 護岸尚未完成回填。 |
