臺中市政府建設局

臺中大肚-彰化和美跨河橋梁新建工程

施工階段生態檢核調查成果報告書

112 年度第 4 季

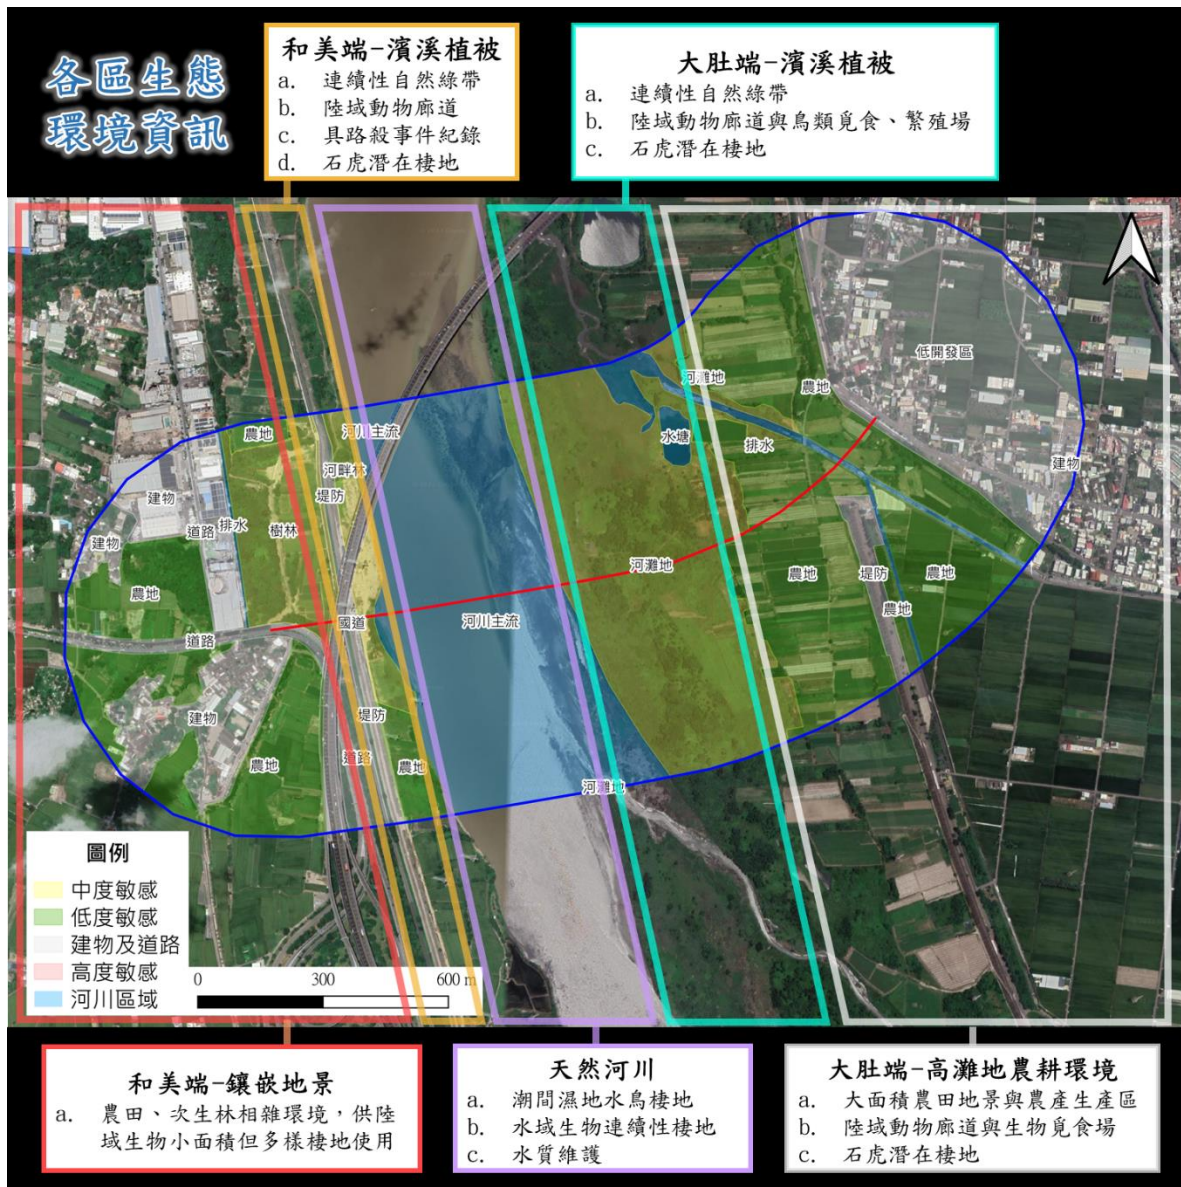
圖 2-2 各區生態環境資訊圖

本計畫施工階段生態檢核範圍，參照規劃設計階段生態檢核報告書之調查範圍，以基地為中心延伸至周圍 500 公尺，整理各分區生態環境資訊作為執行基準，彰化和美端分為鑲嵌地景及濱溪植被，鑲嵌地景環境相雜農田及次生林，可作為陸域生物小面積之多樣使用棲地，濱溪植被為連續性自然綠帶，可作為陸域動物生態廊道，是石虎潛在之棲地；天然河川為水域生物連續性棲地，同時也是潮間溼地水鳥之棲地；大肚端分為濱溪植被及高灘地農耕環境，濱溪植被為連續性自然綠帶，高灘地農耕環境則為大面積農田地景與農產生產區，兩區皆可做為陸域動物廊道與生物覓食場，同時也是石虎潛在棲

地，分區相關範圍及資訊詳圖 2-2。

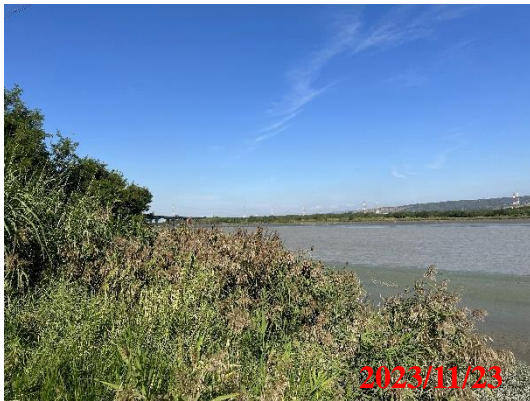
烏溪主流下游端

追蹤生態棲地環境變化，於民國 112 年 11 月 23 日辦理 112 年第四季棲地品質評估，評估結果為 48 分(表 2-2)。因計畫區接近烏溪河口為感潮帶，且受到枯水期影響河川流量較少，河川水質容易受到海水流入影響呈現混濁的情況。河道深槽棲地型態為深流，是主要水域棲地空間，兩測河岸堆積形成泥灘地，隨潮汐變化在溪濱有不同程度的裸露地變化。烏溪中下游河川底質以細粒徑泥沙為主，配合潮汐變化與濱溪植被分布，形成多樣化的棲地空間，尤其裸露灘地提供水鳥、蝦蟹等物種豐富的食物來源與棲地空間，並且串聯水陸域間的廊道環境。綜合上述情況，本計畫屬於感潮河段，水質容易受到電導度、濁度等因子，故水域型態多樣性、水質與底質多樣性等指標項目分數較低。

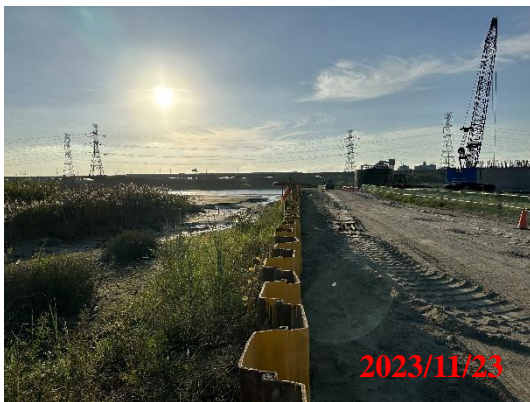
工程擾動與自然棲地區隔

為縮短對既有自然棲地的擾動時間，並有效推動工程進度、縮短施工期程。經工程與生態專業人員共同考量，以臨時施工便道配合鋼板樁擋土的短期措施，加快橋墩基礎施作進度。上述方式以鋼板樁作為施工邊界，最大程度限制工程施工的影響範圍，控制施工產生的噪音、土砂、汗水等對生態環境有潛在危害的不良因素向外擴張(圖 2-3)。經生態監測作業，短期內利用到部分的濱溪與水域棲地環境，對工區內自然棲地的影響甚微，目前仍維持正常生態功能(圖 2-3)。當完成濱溪帶及水域區域的橋墩基礎後，將臨時施工便道改為施工棧橋的架設，即可恢復濱溪棲地及生態廊道功能。配合現場環境現況，水陸域過渡帶指標調降至 8 分。

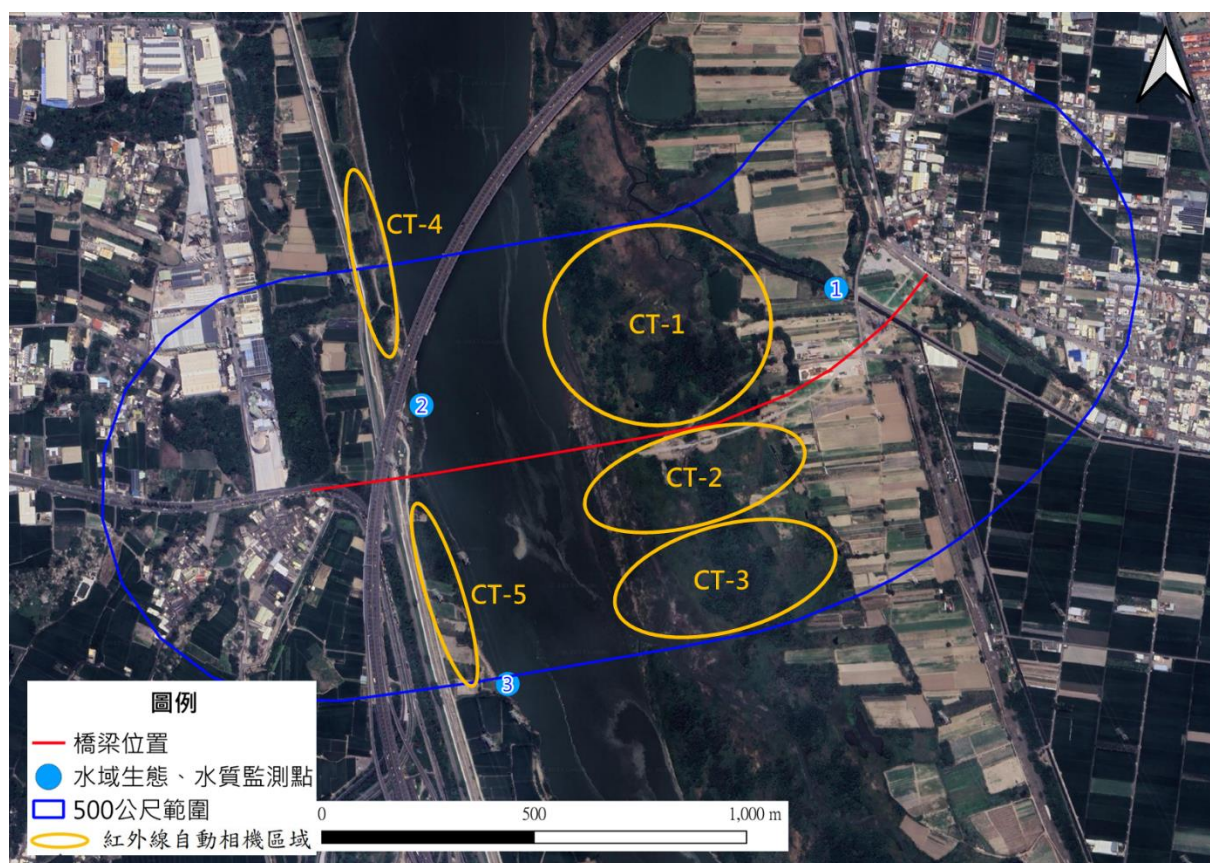
圖3-1 調查與採樣點位置圖

本計畫生態調查與監測項目包含(1)水域生態調查監測(魚類、蝦蟹類)三處調查樣站，每季執行 1 次；(2)水質監測設三處調查樣站，每月執行 1 次；(3)陸域生態監測，架設紅外線自動相機監測野生動物利用河灘地情形，依現場實際狀況調整架設位置。調查點位、取樣點位置詳參圖 3-1。民國 112 年第三季生態調查與監測工作時間記錄詳表 3-1。

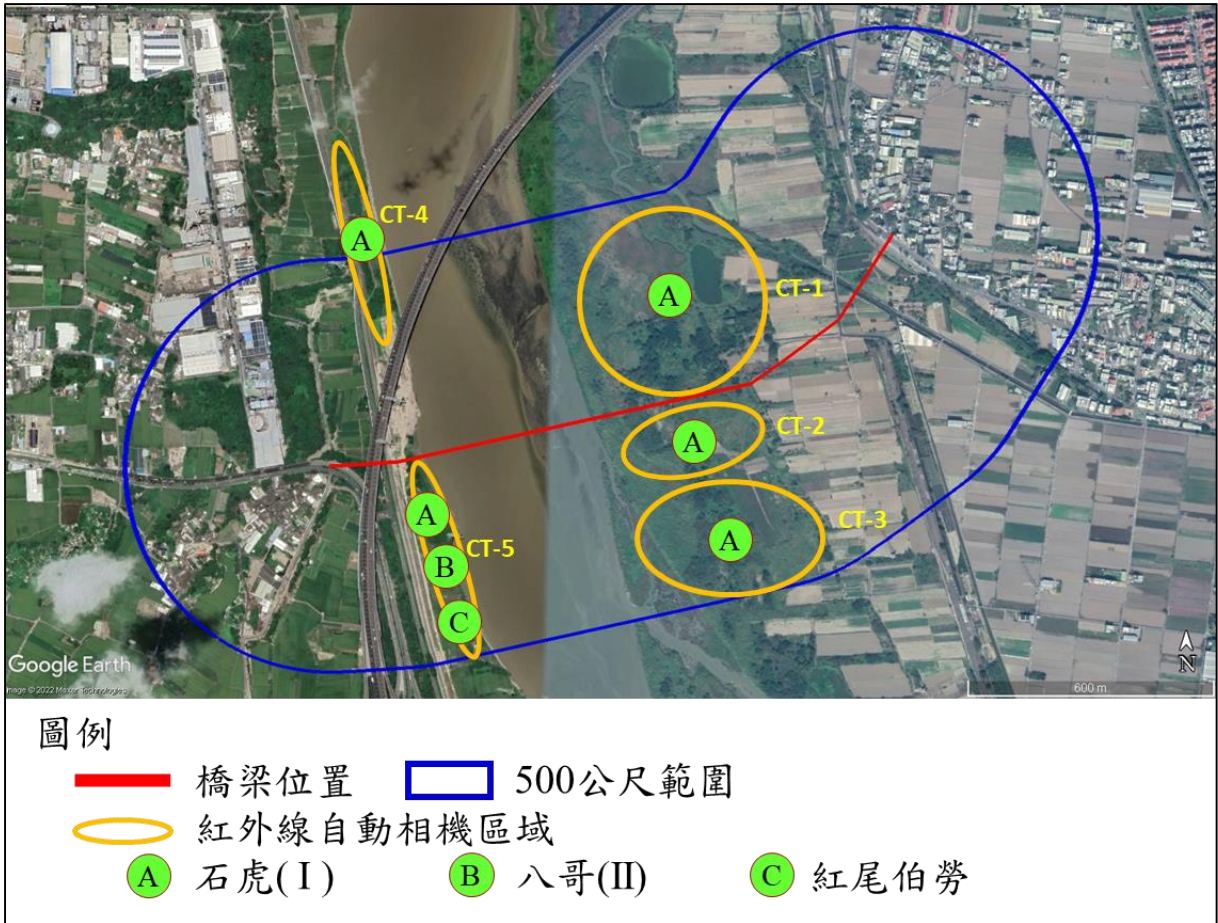
圖3-2 保育類動物分布圖

紅外線自動相機佈設時間為民國 112 年 10 月 1 日-12 月 31 日，共架設 5 臺自動相機，每臺紅外線自動相機工作時數介於 2194.1~2208.0 小時，各機架設區域詳見圖 3-1。紅外線自動相機監測結果，共記錄到 6 種哺乳類，5 種鳥類，其中記錄 1 種瀕臨絕種的保育類為石虎(圖 3-2)，其餘物種皆為河灘環境常見種類，各機拍攝記錄之物種及其 OI 值詳見表 3-5。

依據出現指數(OI 值)分析，石虎活動頻度在大肚端 OI 值介於 2.72~3.62 之間，和美端 OI 值介於 4.98~5.47 之間，顯示烏溪河灘地為石虎重要棲息環境。調查區域內由於和美端高灘地寬度較窄較大肚端小，因此能夠活動之空間有限，相對較容易被紅外線自動相機拍攝，故和美端 OI 值明顯高於大肚端。犬隻活動頻度以大肚端 CT-2(OI 值為 61.59)最高，其次則為大肚端 CT-1(OI 值為 34.87)，顯示大肚端工區周圍流浪犬隻活動頻繁。

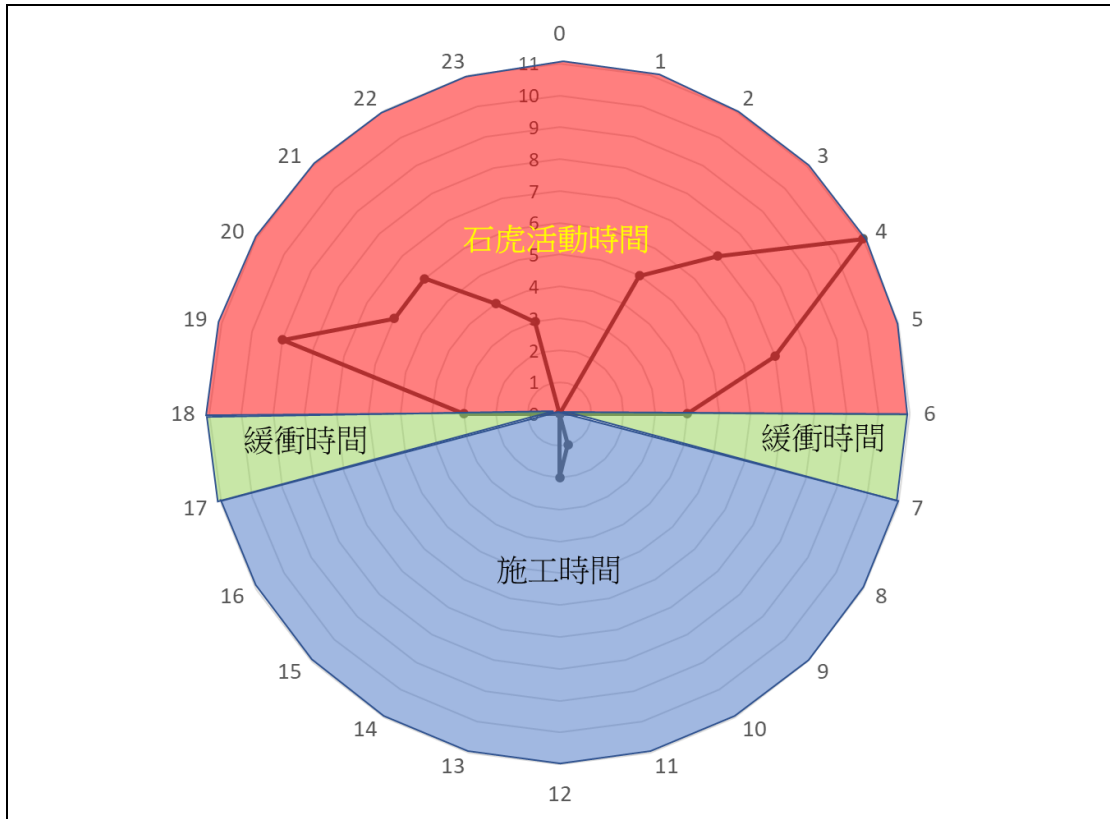
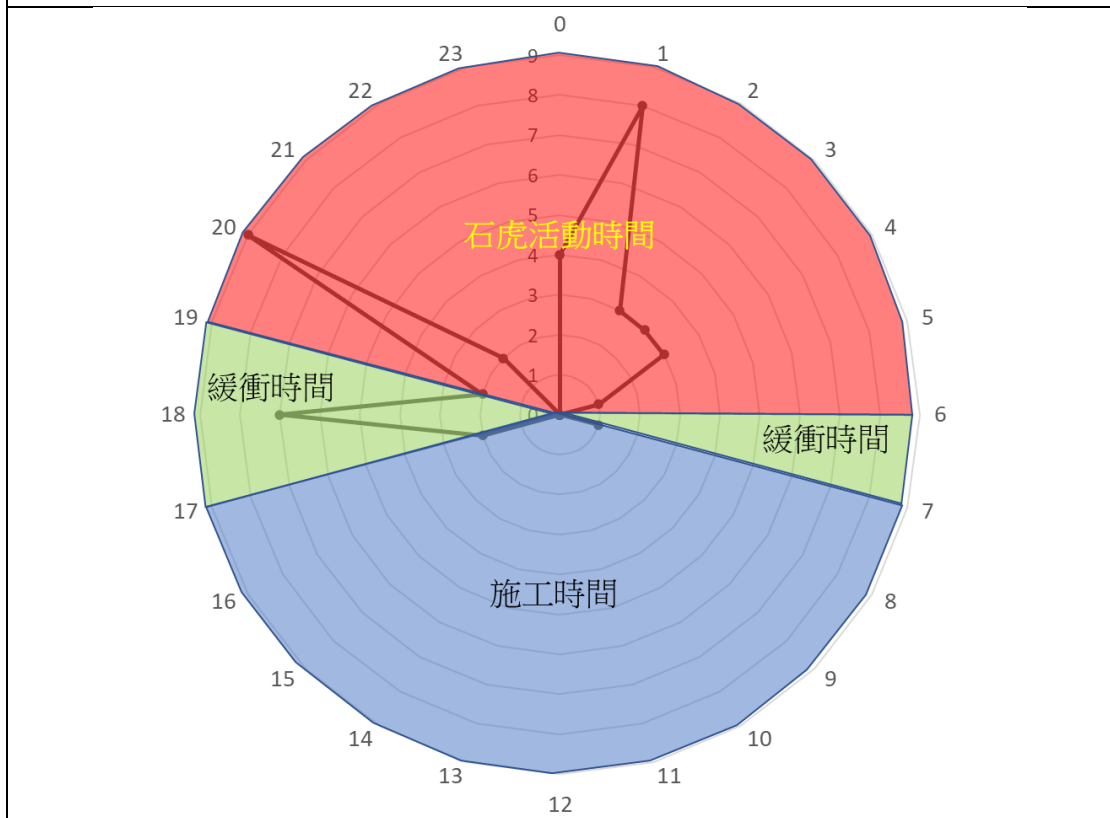
圖3-4 石虎活動與施工期間緩衝時間建議圖

檢視本季拍攝成果，石虎活動時間介於下午 5 點至隔日早上 8 點之間，顯示該區石虎多於晨昏時段及夜間活動(表 3-5)。本次為冬季調查，入夜時間較春夏季提早，因此傍晚時分石虎的活動時間提早，且歷年春夏季會進入石虎繁殖高峰及育幼期，石虎活動會更加活躍。評估烏溪河灘地野生動物利用情形，本工程設置動物通道，並移除施工便道兩側圍籬，全區皆是野生動物可通行移動的廊道，建議配合石虎習性調整施工緩衝時間，在晨昏時段與夜間避免大噪音量工程施工，尤其是 17~19 點收工前時段應特別注意。若有夜間施工需求，強化現場人員生態保育宣導工作，傳達「本工區是開放式生態廊道，春夏季正值石虎繁殖育幼季節活動旺盛，工區內車輛行駛應降低車速並隨時注意路況，防止工區內發生野生動物路殺事件」等生態保育內容，使現場人員具有保護野生動物的概念。

112 年第三季石虎活動時間(112/07~09)

112 年第四季石虎活動時間(112/10~12)

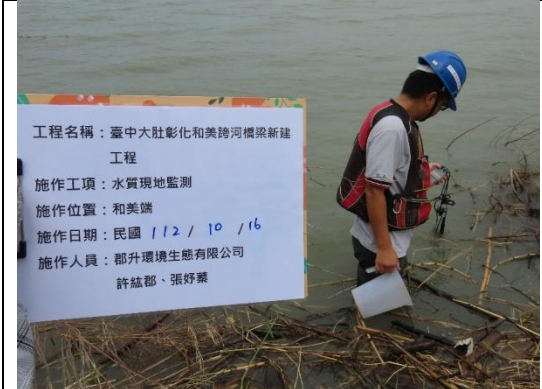
<p>工程名稱：臺中大肚彰化和美跨河橋梁新建工程 施工工項：水質現地監測 施作位置：和美端 施作日期：民國 112 / 10 / 16 施作人員：郡升環境生態有限公司 許絃郡、張好義</p>
112/10/16 WB-1 水質監測	112/10/16 WB-2 水質監測

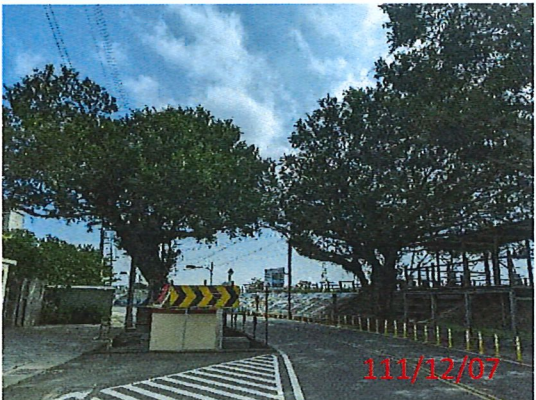
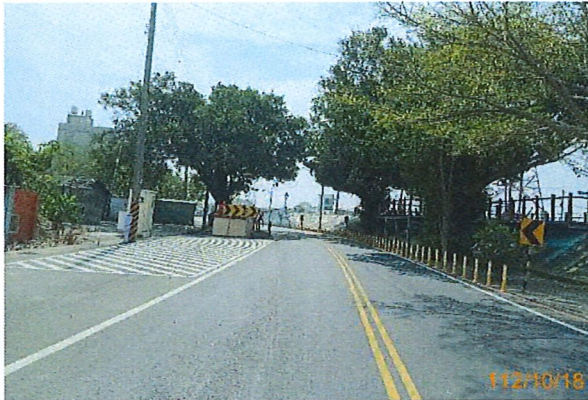
<p>日期：111/12/07 說明：水流公伯廟保留榕樹</p>	<p>日期：112/10/18 說明：水流公伯廟保留榕樹現況</p>
<p>【施工前】</p>

1.大樹保護：工程材料、機具避免放置保留3棵大樹之根系上；材料搬運、機具運作避免傷及保留大樹之枝幹。

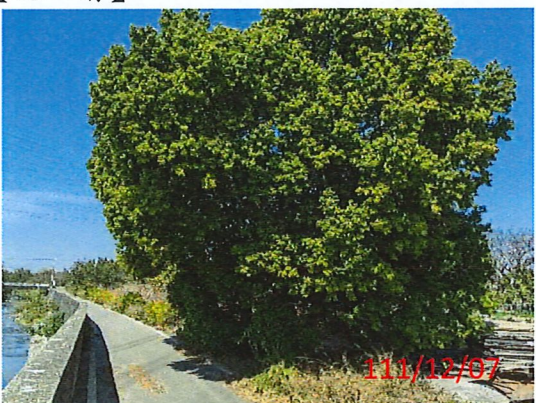
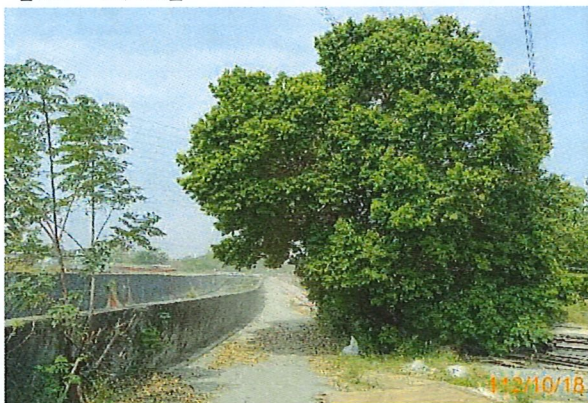
<p>日期：111/12/07 說明：保留土肉桂 2 棵</p>	<p>日期：112/10/18 說明：保留土肉桂 2 棵現況</p>
<p>2. 縮小-固定施工動線保留灘地植被：</p>	
<p>【施工前現地照片】</p>

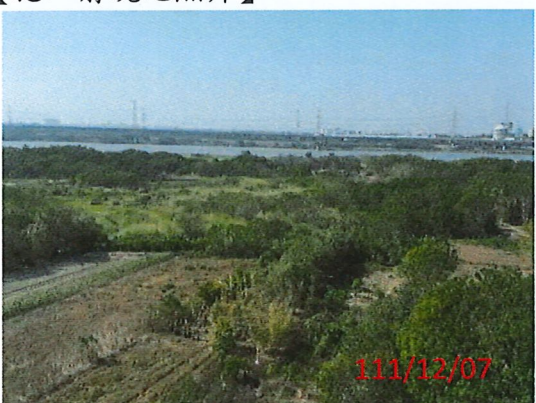
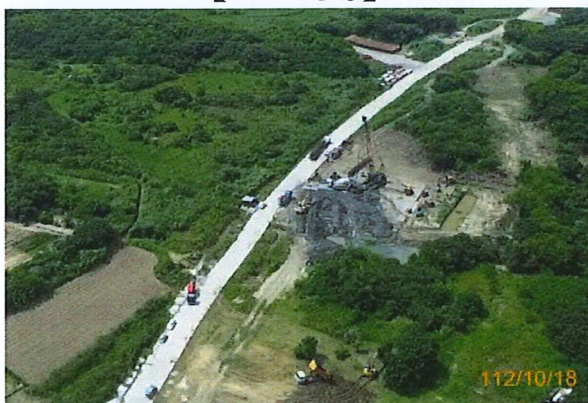
<p>日期：111/12/07 說明：施工前周邊環境樣貌</p>	<p>日期：112/10/18 說明：僅開闢固定施工便道範圍，縮小高灘地植被移除面積</p>

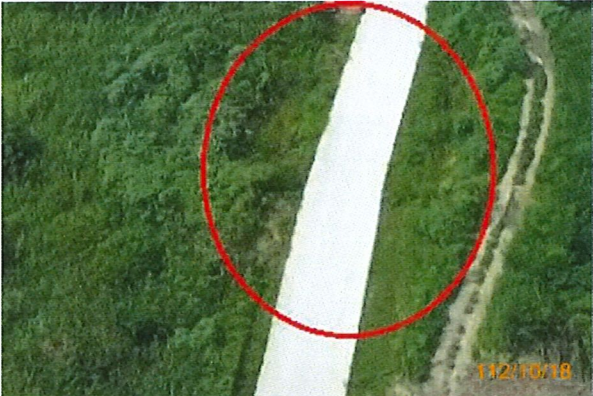
<p>【棧橋下方維持之生物通道】</p>
<p>日期：112/10/18 說明：施工便道無設置阻隔圍籬可維持石虎通行，另於施工便道下方再設置生物通道增加石虎通行動線</p>	<p>日期： 說明：非執行期間</p>

【完工後現地照片】	
日期： 說明：	
5. 減輕-施工便道設置生物通道維持灘地動物通行：施工便道設置生物通道，臨水高灘地採棧道方式，皆能維持石虎通行動線。	
<p>【施工便道之生物通道照片】</p>

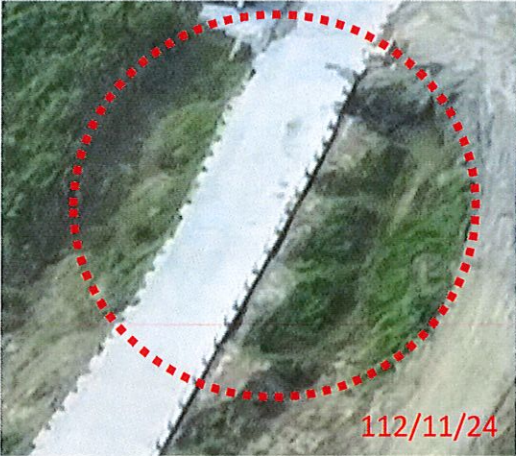
<p>【棧橋下方維持之生物通道】</p>
<p>日期：112/11/24 說明：施工便道無設置阻隔圍籬可維持石虎通行，另於施工便道下方再設置生物通道增加石虎通行動線</p>	<p>日期： 說明：非執行期間</p>

【完工後現地照片】	
日期： 說明：	
5. 減輕-施工便道設置生物通道維持灘地動物通行：施工便道設置生物通道，臨水高灘地採棧道方式，皆能維持石虎通行動線。	
<p>【施工便道之生物通道照片】</p>

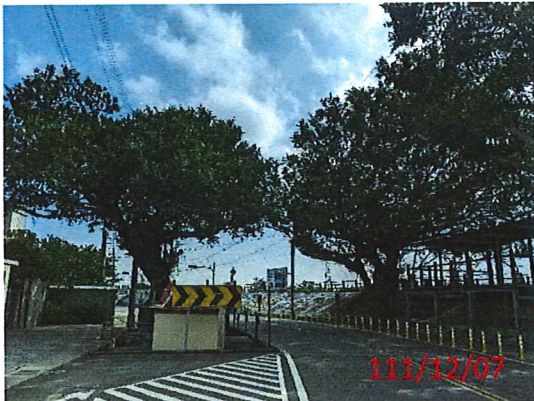
日期：111/12/07
說明：水流公伯廟保留榕樹

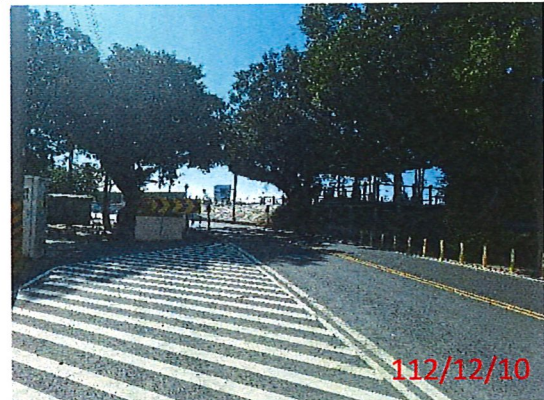
日期：112/12/10
說明：水流公伯廟保留榕樹現況

1. 大樹保護：工程材料、機具避免放置保留3棵大樹之根系上；材料搬運、機具運作避免傷及保留大樹之枝幹。

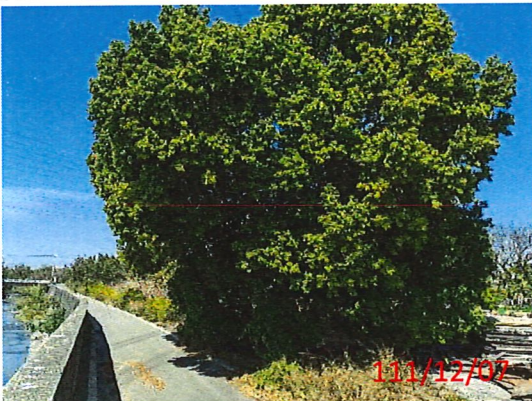
日期：111/12/07
說明：保留土肉桂 2 棵

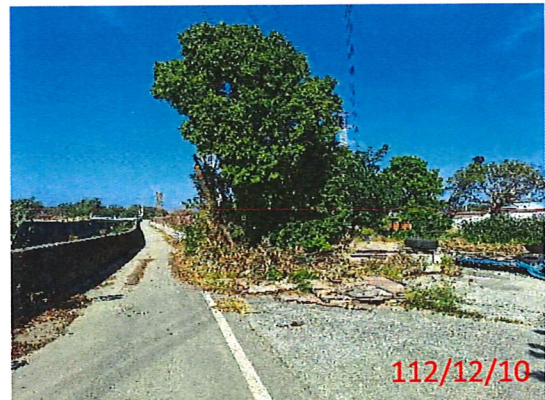
日期：112/12/10
說明：保留土肉桂 2 棵現況

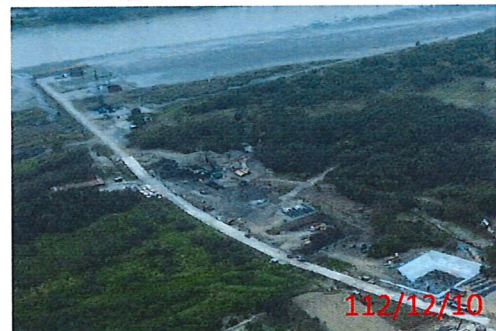
日期：112/12/10
說明：僅開闢固定施工便道範圍，縮小高灘地植被移除面積

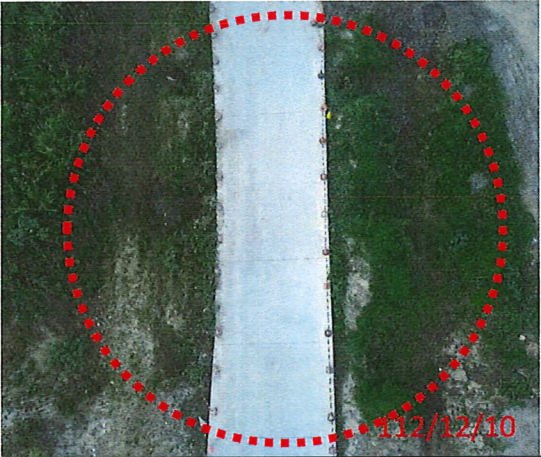
<p>【棧橋下方維持之生物通道】</p>
<p>日期：112/12/10 說明：施工便道無設置阻隔圍籬可維持石虎通行，另於施工便道下方再設置生物通道增加石虎通行動線</p>	<p>日期： 說明：非執行期間</p>

<p>【完工後現地照片】</p>	
<p>日期： 說明：</p>	
<p>5. 減輕-施工便道設置生物通道維持灘地動物通行：施工便道設置生物通道，臨水高灘地採棧道方式，皆能維持石虎通行動線。</p>	
<p>【施工便道之生物通道照片】</p>
