西區公平里大隆路(精誠路-東興路三段)

-29 株小葉欖仁換植計畫

臺中市養護工程處市六區工程隊

113 年 1 月

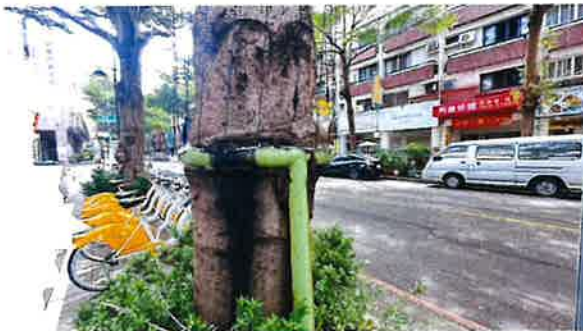
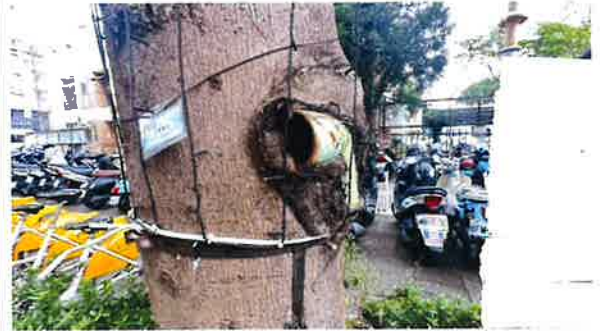
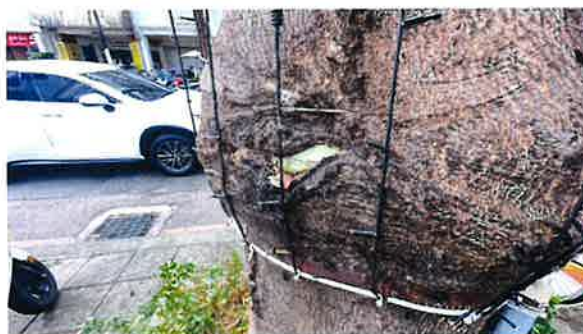
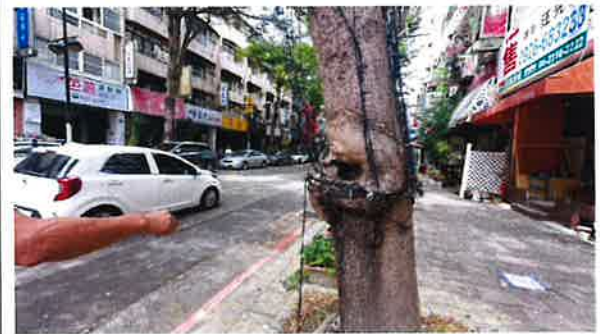
早期鋼製樹木支架未即時拆除已限制樹木生長造成樹幹變形

本計畫位於西區大隆路(精誠路-東興路三段)雙側人行道共有 29 株小葉欖仁，因浮根嚴重破壞鋪面，每年均有鋪面隆起破壞，鋪面、緣石需重複派工改善，早期鋼製樹木支架未即時拆除已限制樹木生長造成樹幹變形，且多處中空腐朽，恐有結構性問題，有安全疑慮，建議移除。

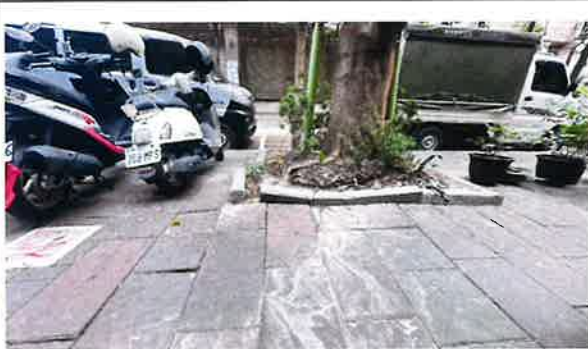
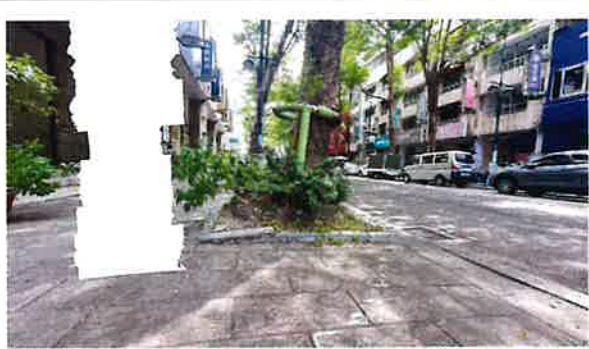
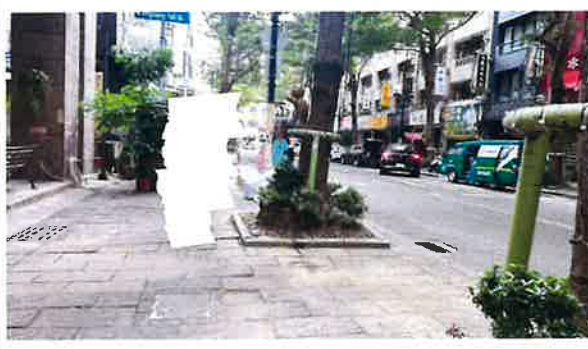
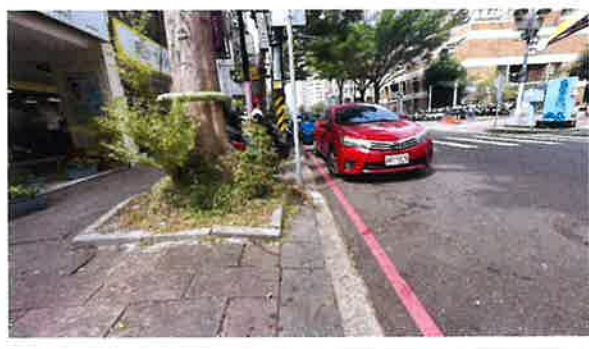
因浮根嚴重破壞鋪面，每年均有鋪面隆起破壞，鋪面、緣石需重複派工改善

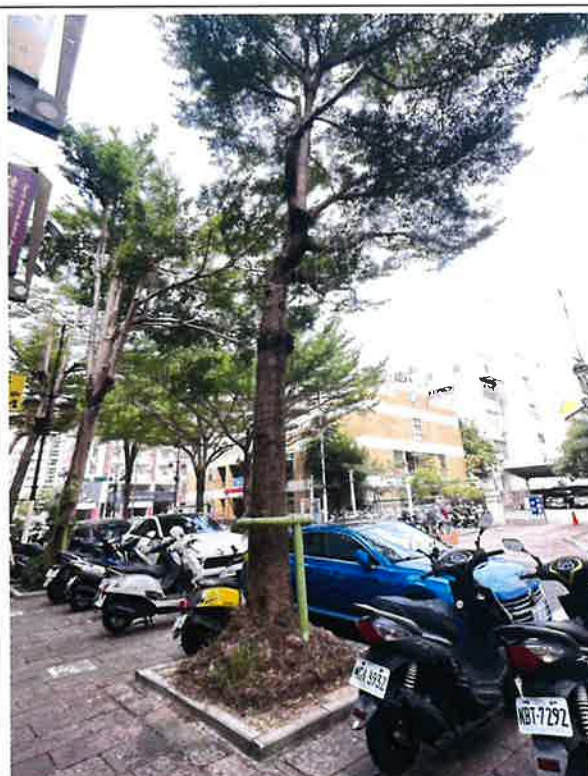
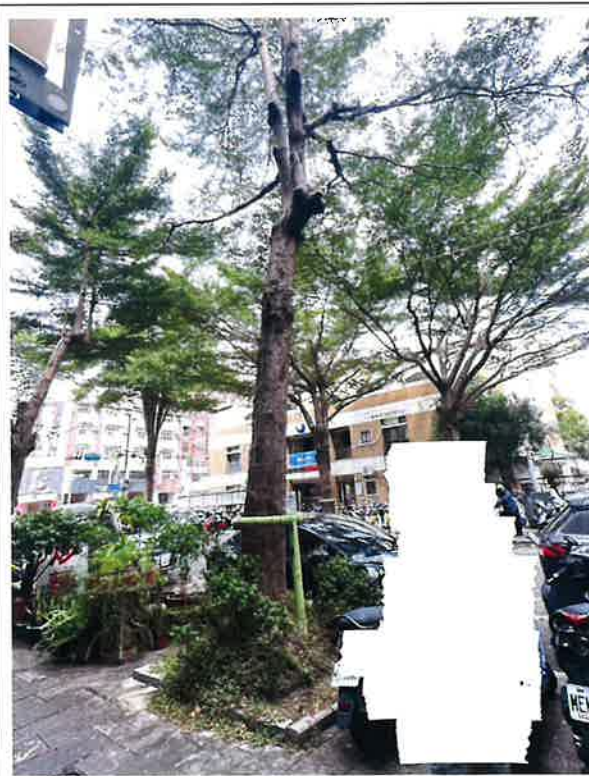
樹穴已有擴大，惟仍無法改善樹根串根情形，且不美觀

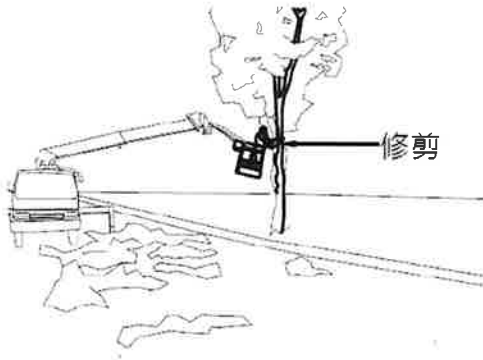
<p>A line drawing showing a machine with a long arm and a cutting tool positioned to trim a tree. The label '修剪' (trimming) points to the cutting tool.</p>

1. 施工前於施作範圍周邊張貼公告並知會里長轉交工程宣導單。
2. 現地修剪枝幹，縮小冠幅。
 - 樹冠修剪作業(建議修剪至分枝處上方，保留分枝)。
 - 樹木主幹保護(施工機具接觸點須有包材保護)。
 - 非必要時避免截頂及直接裁切分段。(常遇狀況為:緊鄰民宅、建築採光罩、高壓電線、電箱、自來水管線、瓦斯管線等公共設施管路及交通號誌等)。
3. 機具吊運移除(以整株移除，不現場進行鋸除)。
 - 確認吊裝工具與路樹是否固定安全。
 - 必要時以機具輔助樹木吊搬脫離樹穴。
 - 保留樹頭一併挖除。
4. 吊運上車運離作業(運輸車體須覆蓋)。
 - 修復作業
 - 樹穴整理復平(含回填沃土)修復後新舊界面交界須平順。
 - 須符合環境安全衛生作業流程。

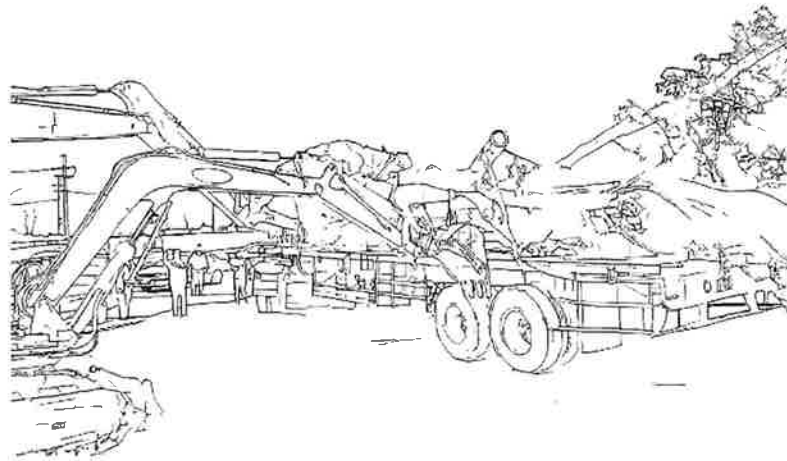
<p>A line drawing showing a large tree being loaded onto a truck by a crane. The truck is a flatbed trailer with a driver's cab.</p>	
<p>運棄至合法處理場</p>

5. 移除木棉樹並運棄至合法處理廠。

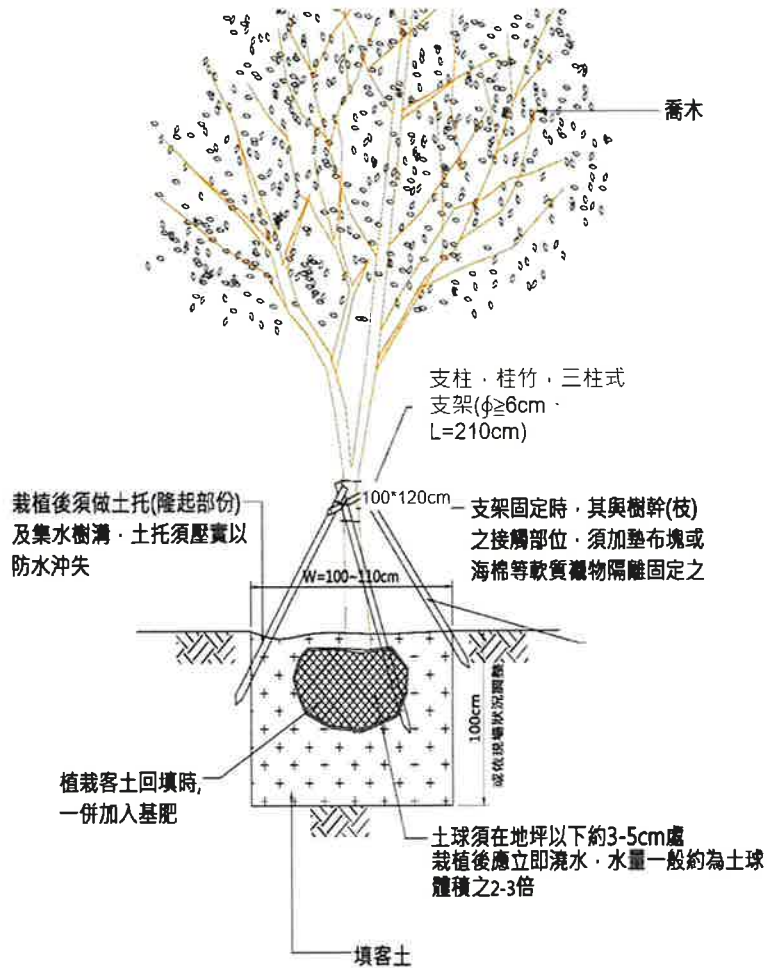
- 一般常見的支柱，其型式計有單柱式、雙柱式、3 柱式、4 柱式或其他足以穩固樹木之方式(以上立支架方式須報經市府核可)。
- 支架埋入土中應達 30 公分以上，每組支架角度應一致。

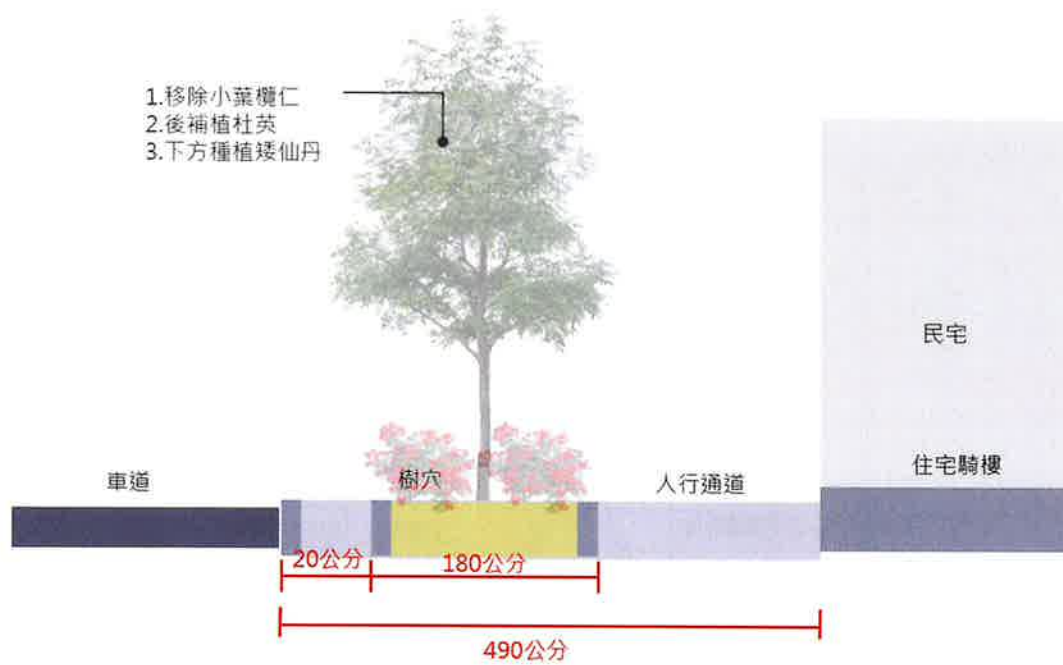
預計移除小葉欖仁 29 株，並就地補植 29 株杜英(φ8-10cm) (樹穴尺寸:1.8*2M)。

杜英為常綠、深根性樹種，遮蔭性佳。相比小葉欖仁為落葉、淺根性樹種，環境維護成本較高。杜英樹形優美，材質堅硬不易風折，是優良的行道樹種。喬木下方種植矮仙丹(30≤高度<60cm，20≤寬度<30cm，10cm≤容器直徑<13cm)，密度 25 株/m²。人行通道併同另案派工設施標整平作業。
